Hauts-de-France, Somme  
Quend  
le Domvoy  
14 route de Berck

## Ferme du Domvoy

Numéro de dossier : IA80007820  
Date de l'enquête initiale : 2004  
Date(s) de rédaction : 2004  
Cadre de l'étude : inventaire préliminaire arrière-pays maritime picard  
Degré d'étude : étudié

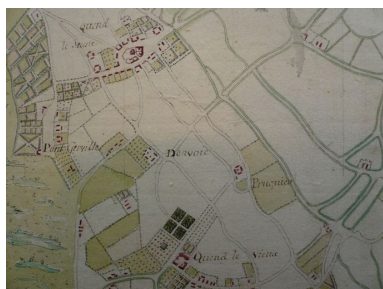
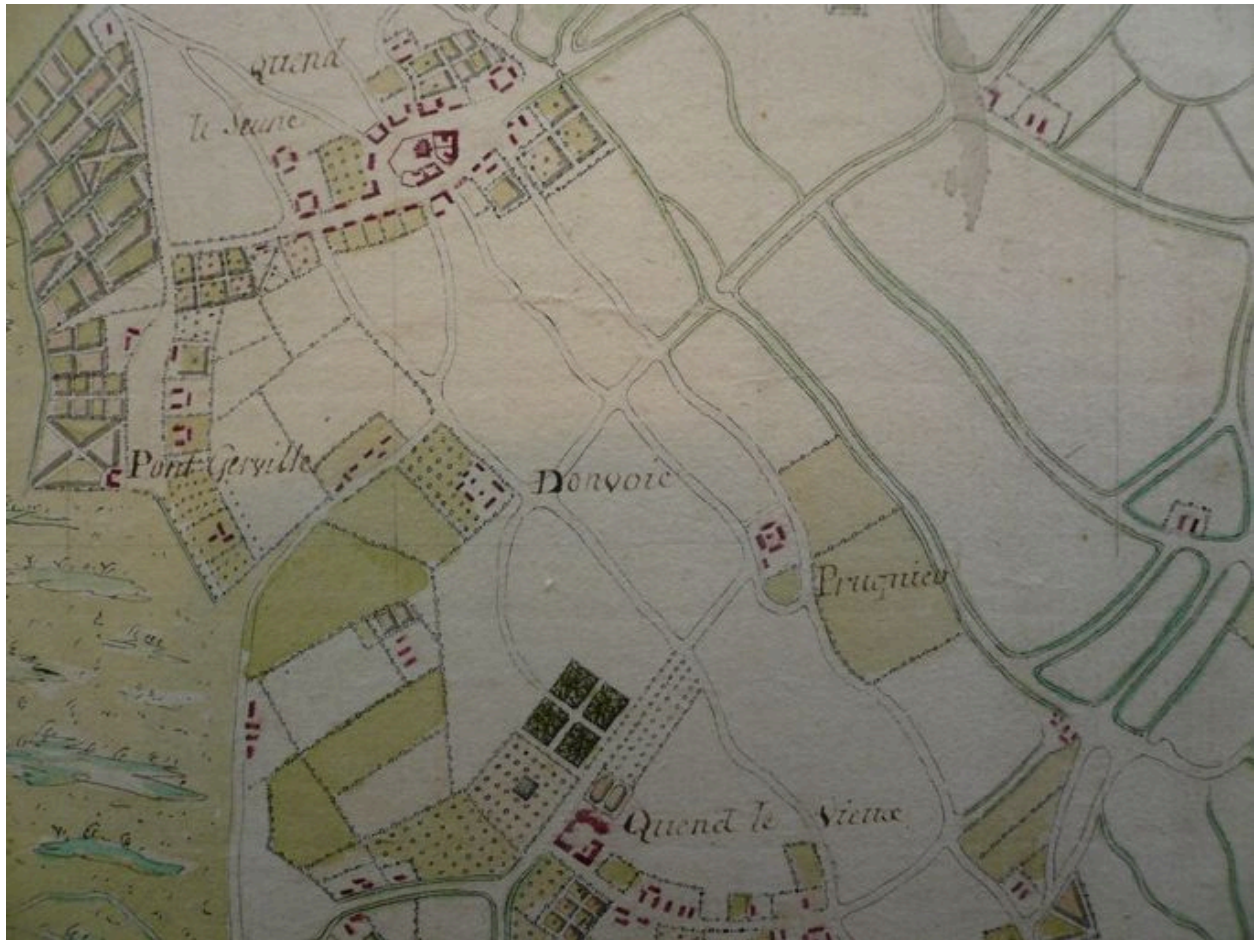
Plan de la ferme au 18e siècle  
extrait d'une carte du Marquenterre.  
Phot. Inès Guérin  
IVR22\_20068005969NUCAB

Plan de la ferme au 18e siècle extrait d'une carte du Marquenterre.

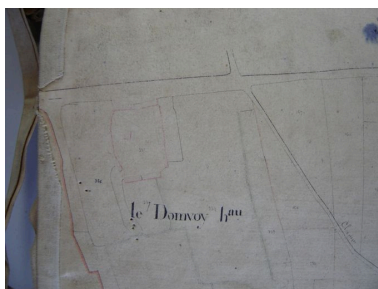
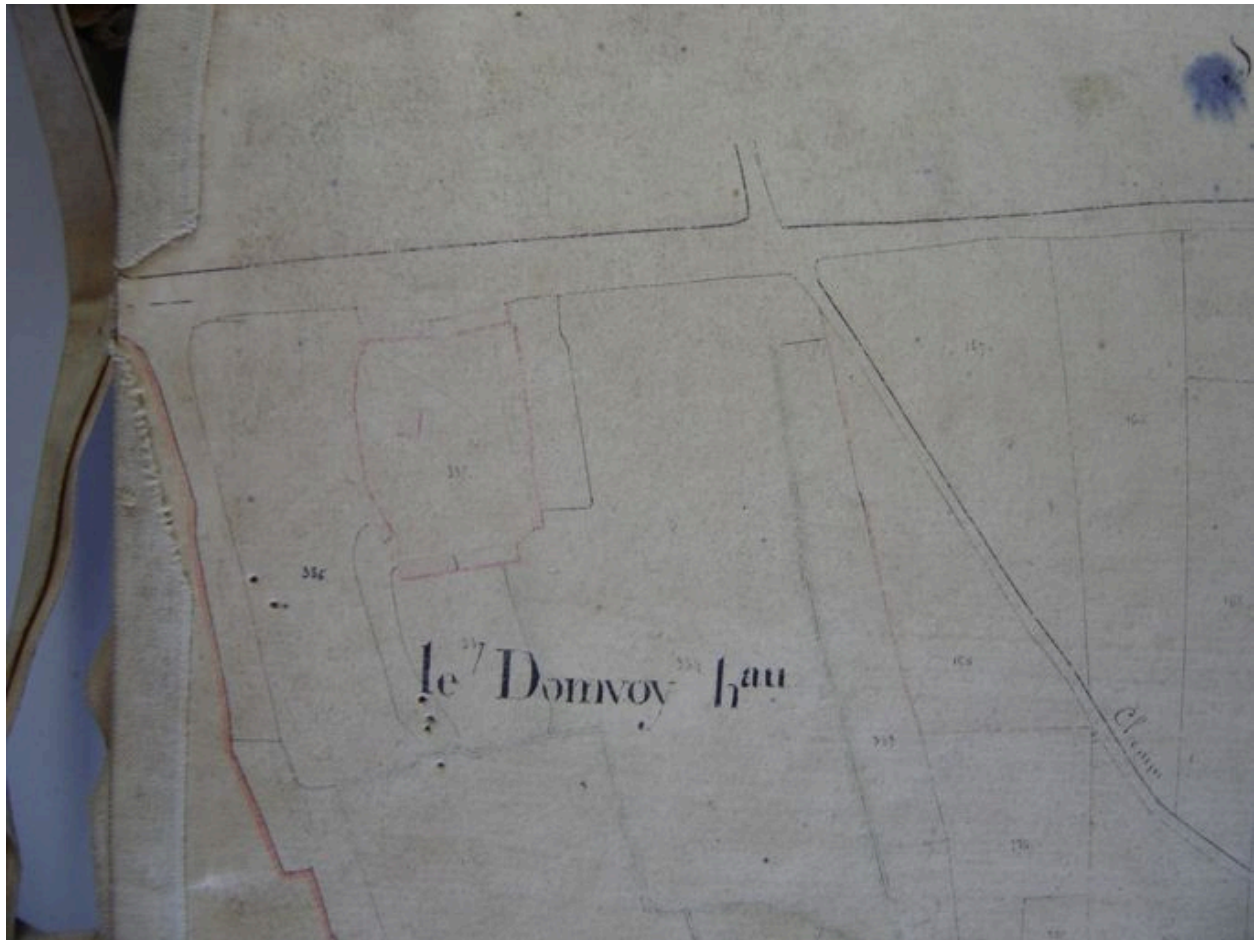
Plan de situation extrait  
du cadastre napoléonien.  
Phot. Catherine  
Fourmond (reproduction)  
IVR22\_20058001469NUCAB

Plan de situation extrait du cadastre napoléonien.

En tout état de fait, cette ferme apparaît sur le cadastre napoléonien selon un plan pratiquement similaire. Il semble donc que seul le logis et les bâtiments en torchis et pans de bois auraient été édifiés au 18<sup>e</sup> siècle ou au début du 19<sup>e</sup> siècle. Certains bâtiments (en brique) semblent avoir été construits à la fin du 19<sup>e</sup> siècle (comme les étables à cochons, le pigeonnier ou les écuries).

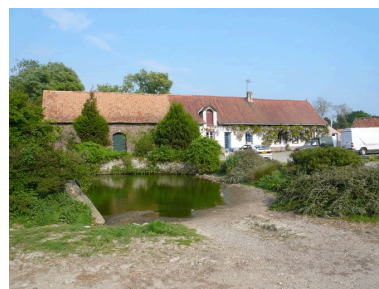
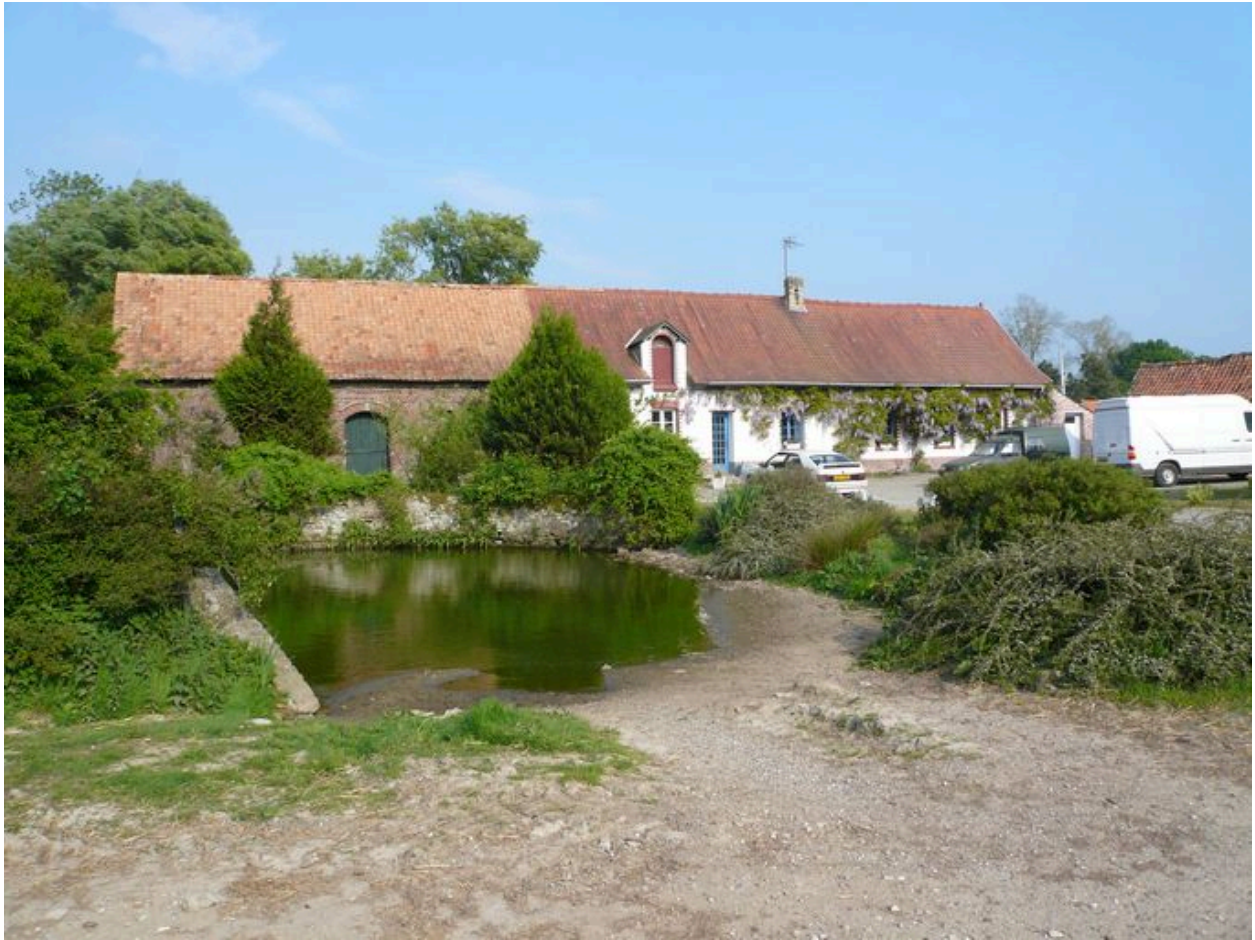
Vue du logis à l'est.  
Phot. Inès Guérin  
IVR22\_20078005850NUCA

Vue du logis à l'est.

Le logis occupe le fond de la cour, à l'est de celle-ci. Long de cinq travées, le rez-de-chaussée est légèrement surélevé. L'enduit qui le recouvre empêche de visualiser la technique de construction dont il a fait l'objet (probablement torchis et pans de bois). La souche de cheminée qui perce le toit à longs pans en tuile indique l'emplacement de la salle commune au centre. En effet, la porte principale y mène directement. Celle-ci dispose encore de sa cheminée picarde, de la pompe et du placard à confiture surmontant la porte menant à l'est à la "salle d'apparat". Les deux extrémités de la partie habitable disposent de deux chambres dans la largeur (cf les deux portes caractéristiques dans la salle commune en face de la cheminée). Les solives et poutres maîtresses ont été laissées apparentes. Les combles sont ajourés d'une lucarne d'engrangement.

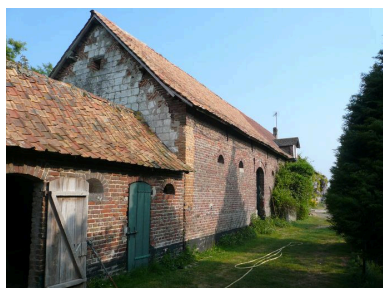
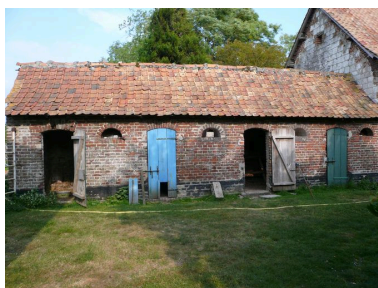
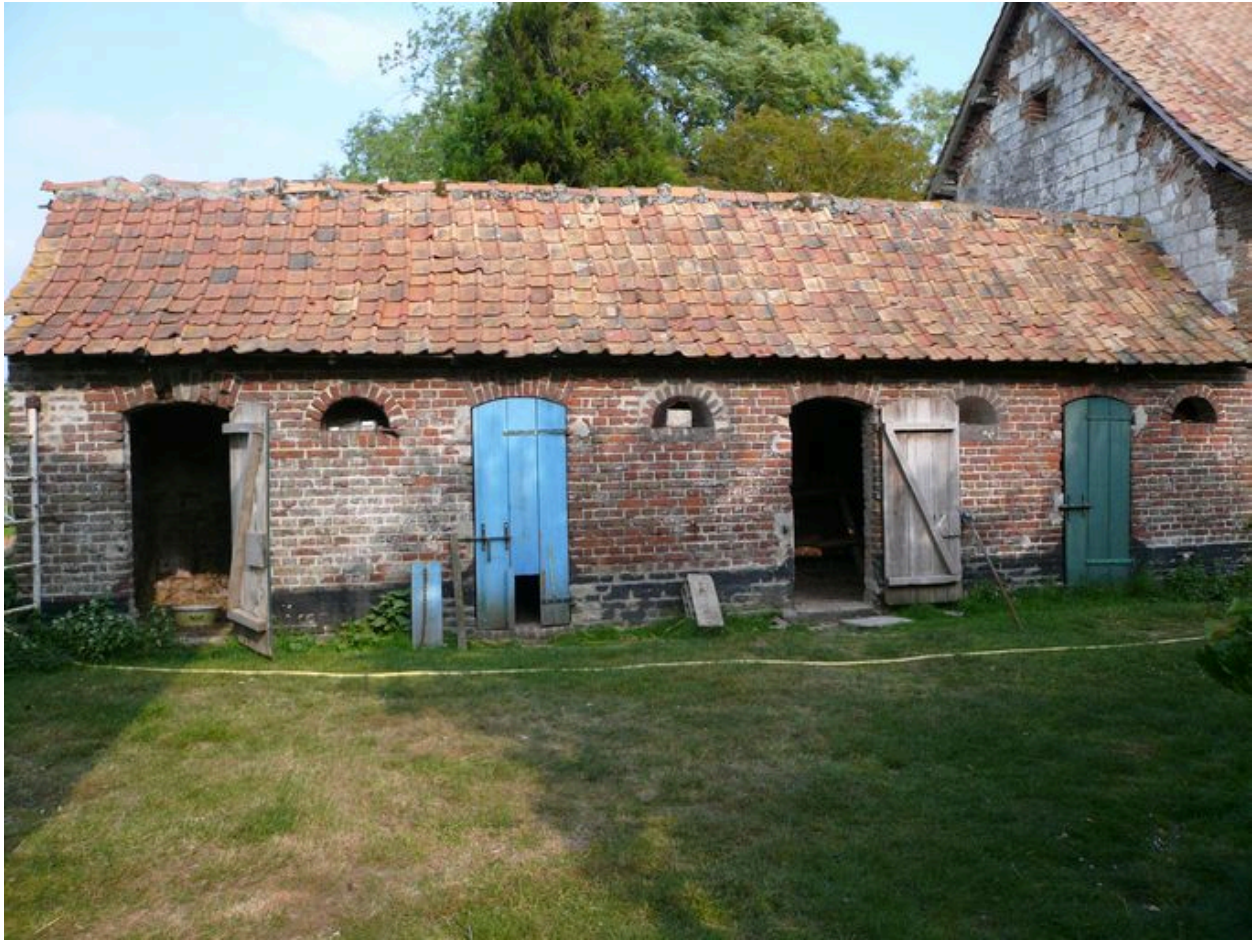
Vue des étables à cochons dans  
le prolongement nord des écuries.

Vue des étables à cochons dans le prolongement nord des écuries.

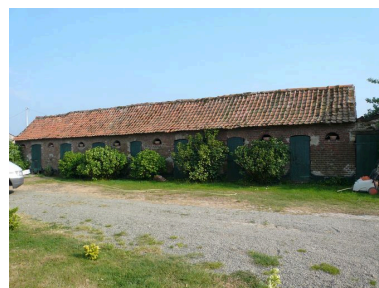
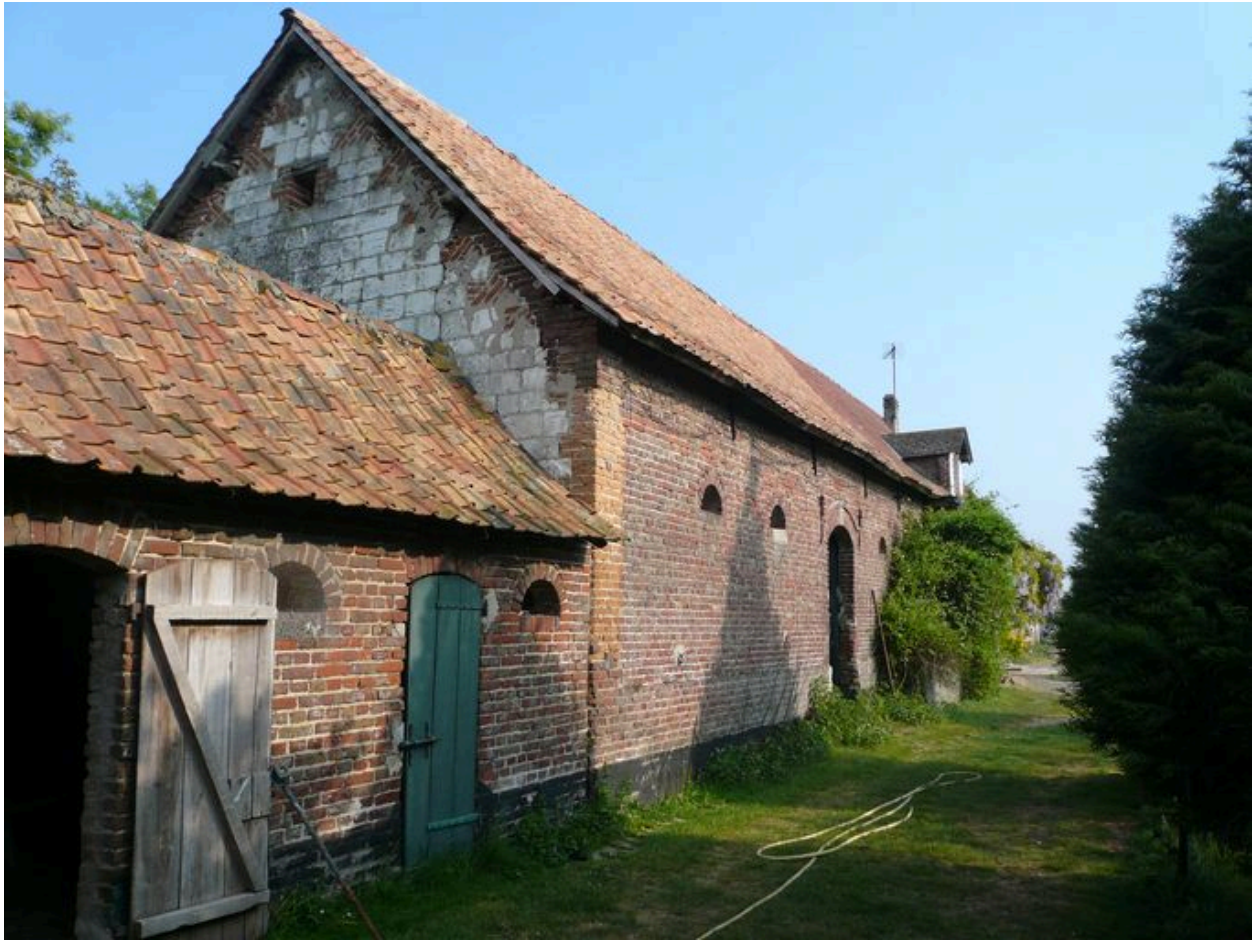
Vue des écuries dans le prolongement  
du logis au nord, placées à côté  
de la chambre du propriétaire.

Vue des écuries dans le prolongement du logis au nord, placées à côté de la chambre du propriétaire.

Dans le prolongement de la partie habitation, au nord, sont situées les écuries, bâtiment en brique muni d'une porte unique en son centre et percé de part et d'autre de cet accès de deux ouvertures semi-circulaires. Le mur pignon oriental est composé de pierre de taille de craie avec rampants à couteaux picards en brique. Le toit à longs pans est en pannes picardes. Toujours dans le prolongement au nord, accolées au précédent, les soues à cochons se matérialisent sous la forme d'un bâtiment bas, en brique, munies de quatre portes à arc segmentaire, également flanquée d'ouvertures semi-circulaires. Là aussi, le toit à longs pans est en pannes.

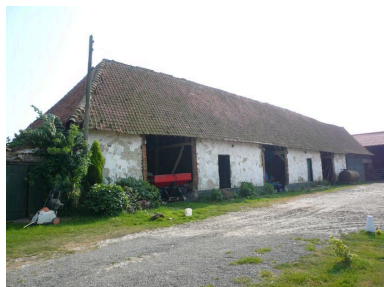
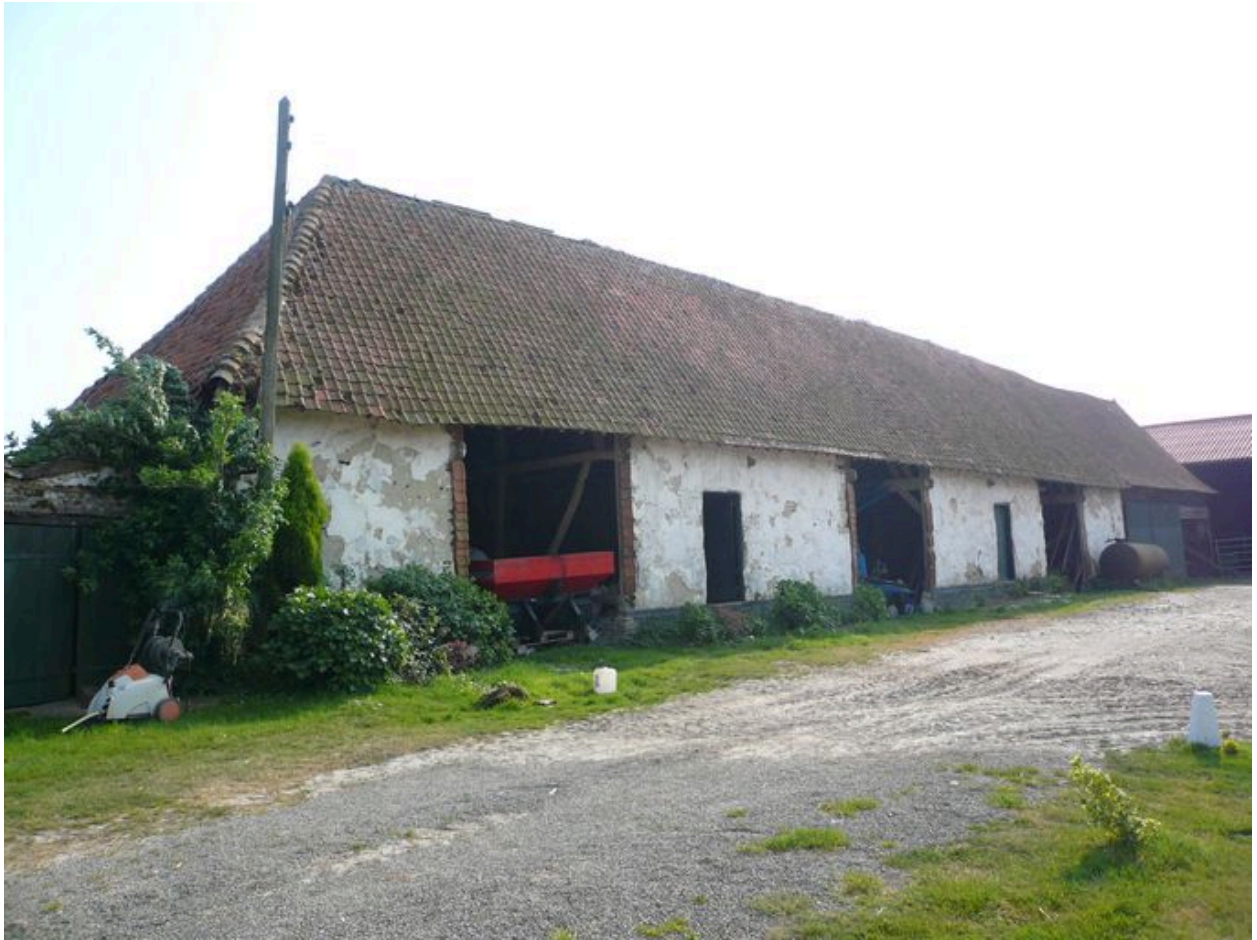
Vue de la grange dans le  
prolongement des étables  
à cochons vers l'ouest.

Vue de la grange dans le prolongement des étables à cochons vers l'ouest.

La grange est située dans le prolongement des soues, vers l'ouest. Trois portes charretières et deux portes piétonnes percent le mur gouttereau sur cour. La structure de cet édifice est confiée aux pans de bois hourdés au torchis, avec solin de galets. La charpente a fait l'objet d'un soin particulier (poinçon du sol au faite, double entrait, jambe de force). Une seule cloison est visible (dernière travée orientale), composée de pans de bois hourdés au torchis sur solin de blocage de silex. Le toit à longs pans et croupe à l'est est en tuiles.

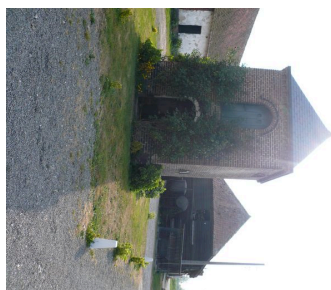
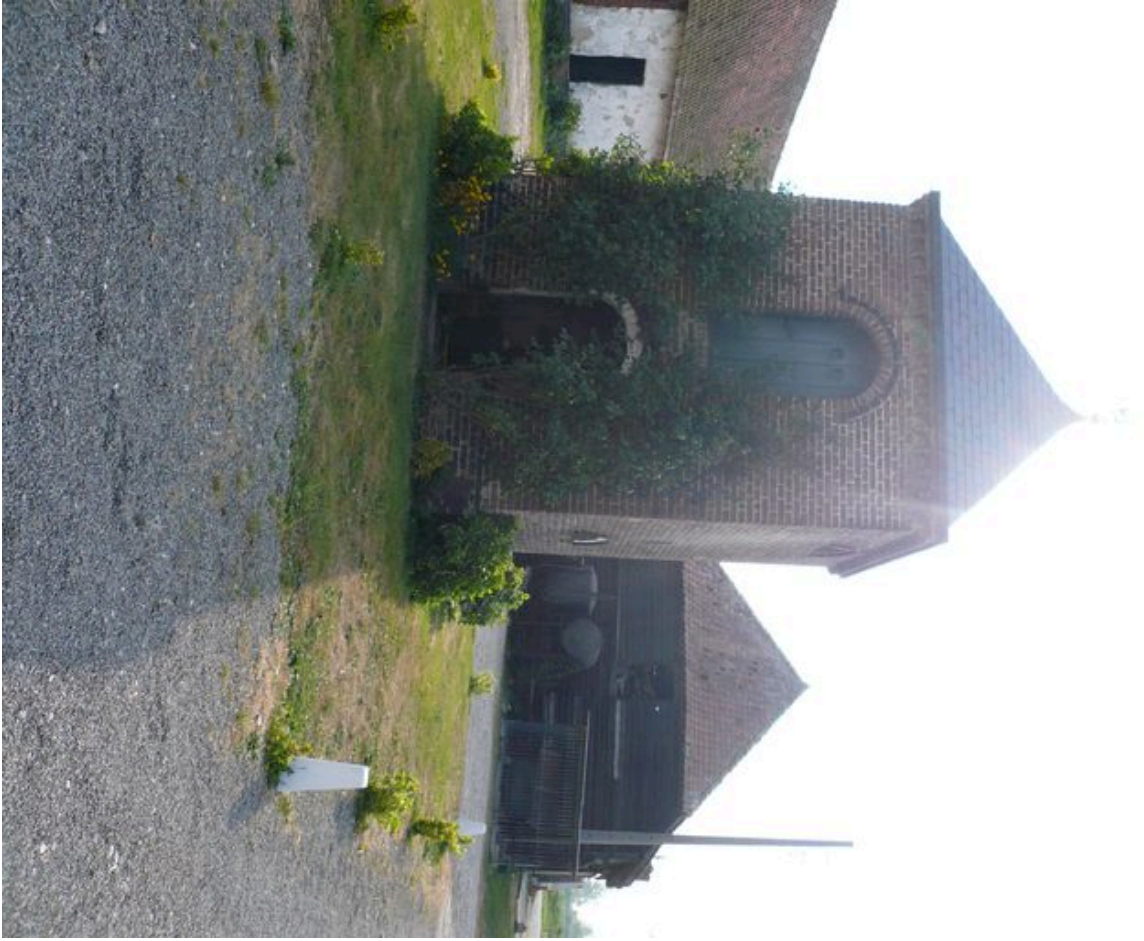
Vue du pigeonnier  
au cœur de la cour.

Vue du pigeonnier au coeur de la cour.

Le colombier est implanté au sud-est de la cour. Il s'agit d'un édifice à étage, de section carrée, entièrement en brique. Chaque côté est ajouré, sur chaque niveau, d'une ouverture semi-circulaire. Les deux portes cintrées sont pratiquées sur le côté est. Son toit en pavillon est en ardoise.

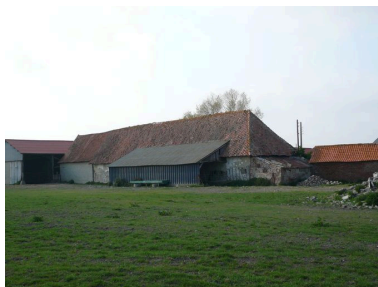
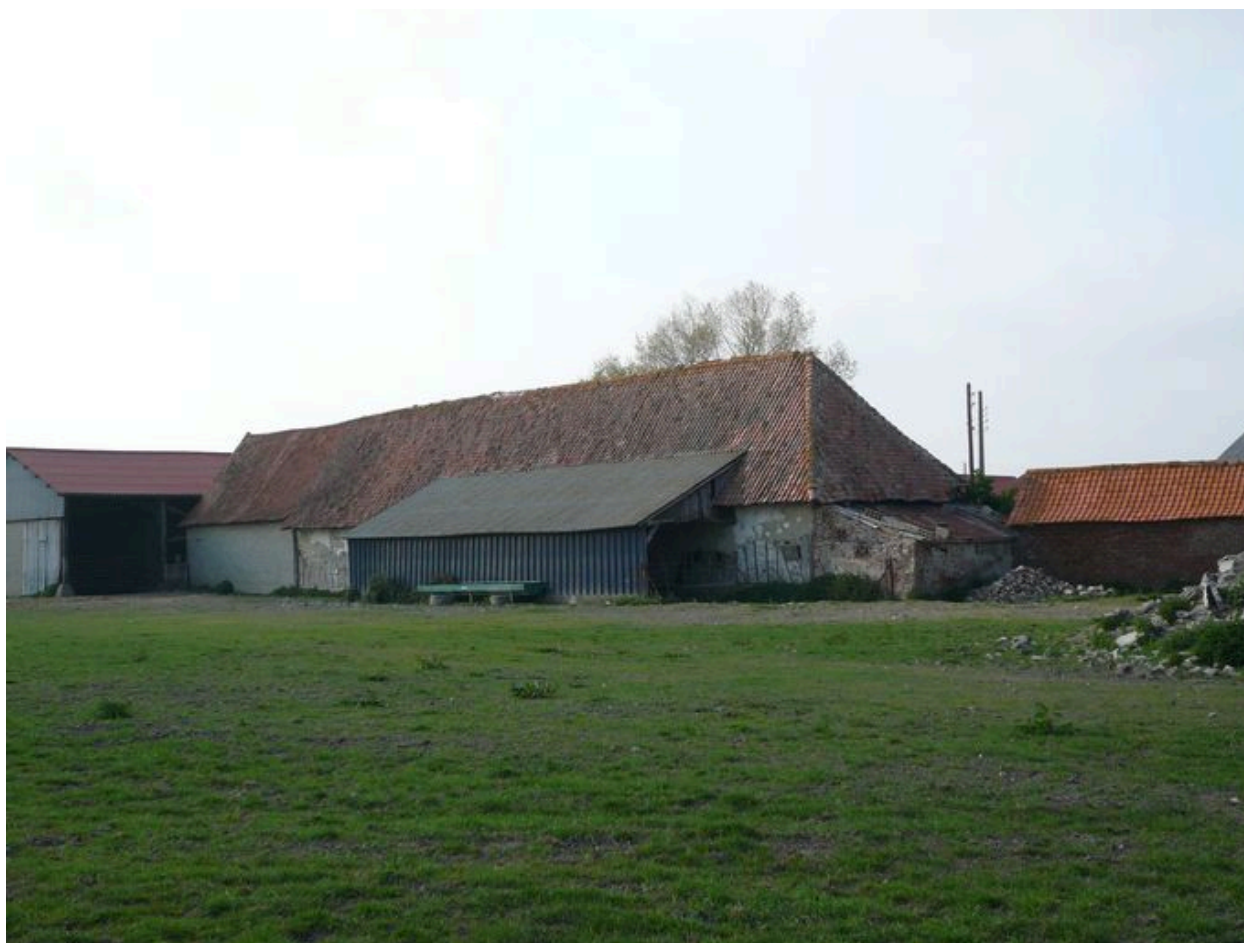
Vue postérieure de la grange.

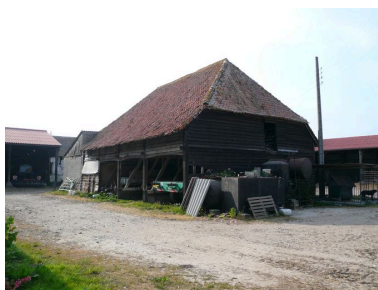
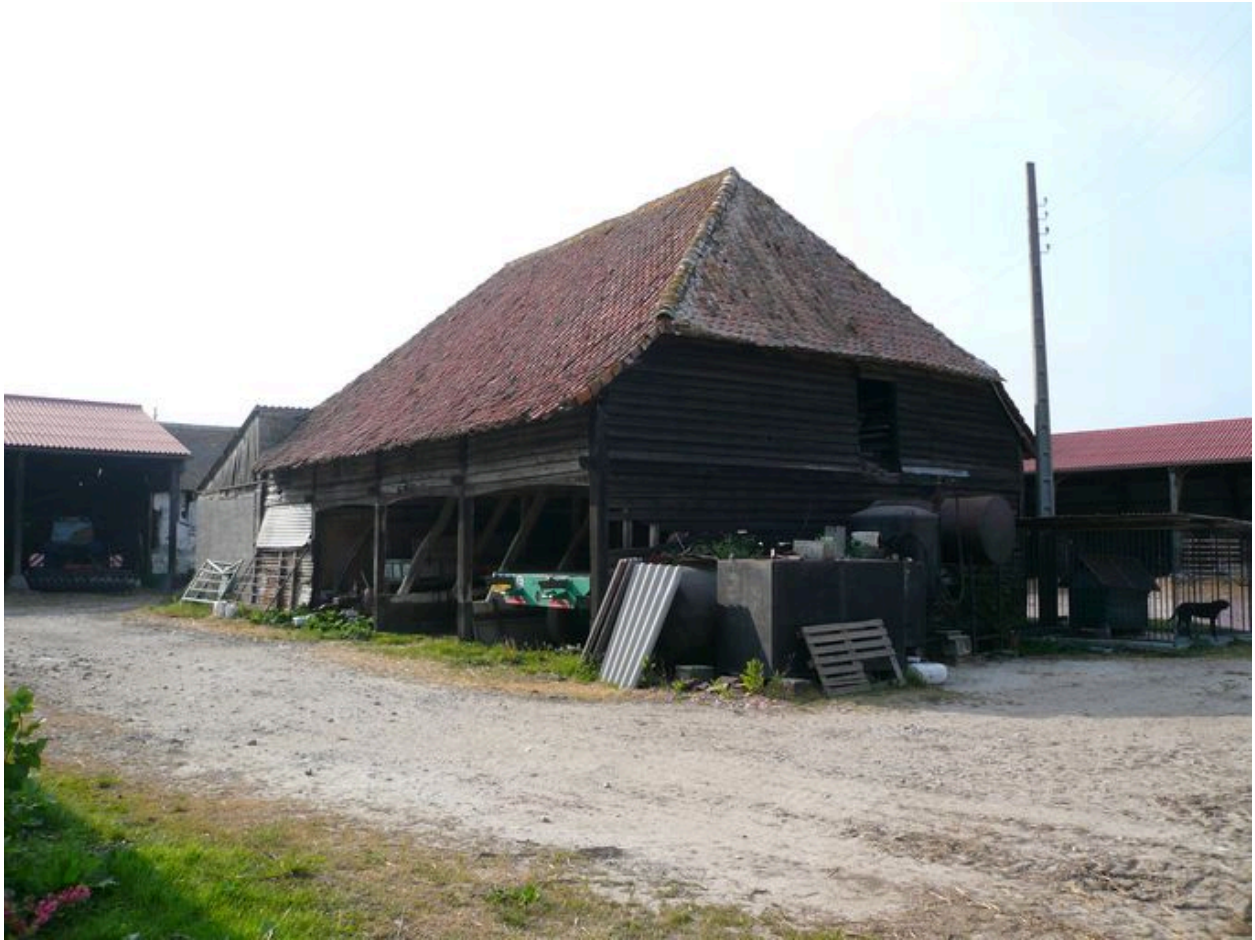
Vue de la charretterie et du  
grenier sous les combles.

Vue de la charretterie et du grenier sous les combles.

Au coeur de la cour, vers l'ouest, se situe la charretterie, longue de quatre travées (la dernière est condamnée par des tôles), augmentée d'un grenier. Il s'agit d'un édifice sur pilotis, aux murs ajourés, disposant d'un comble à surcroît recouvert d'un essentage de planches. Chaque travée est séparée de l'autre par une cloison en pans de bois sur solin de brique. Le pignon oriental est accessible depuis une fenêtre pratiquée dans le surcroît. Le toit à longs pans et demi-croupes est couvert en tuiles.

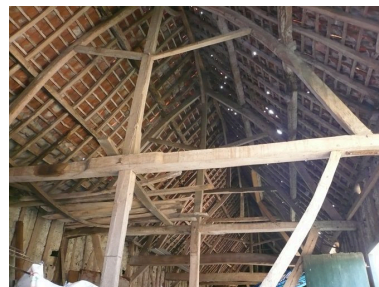
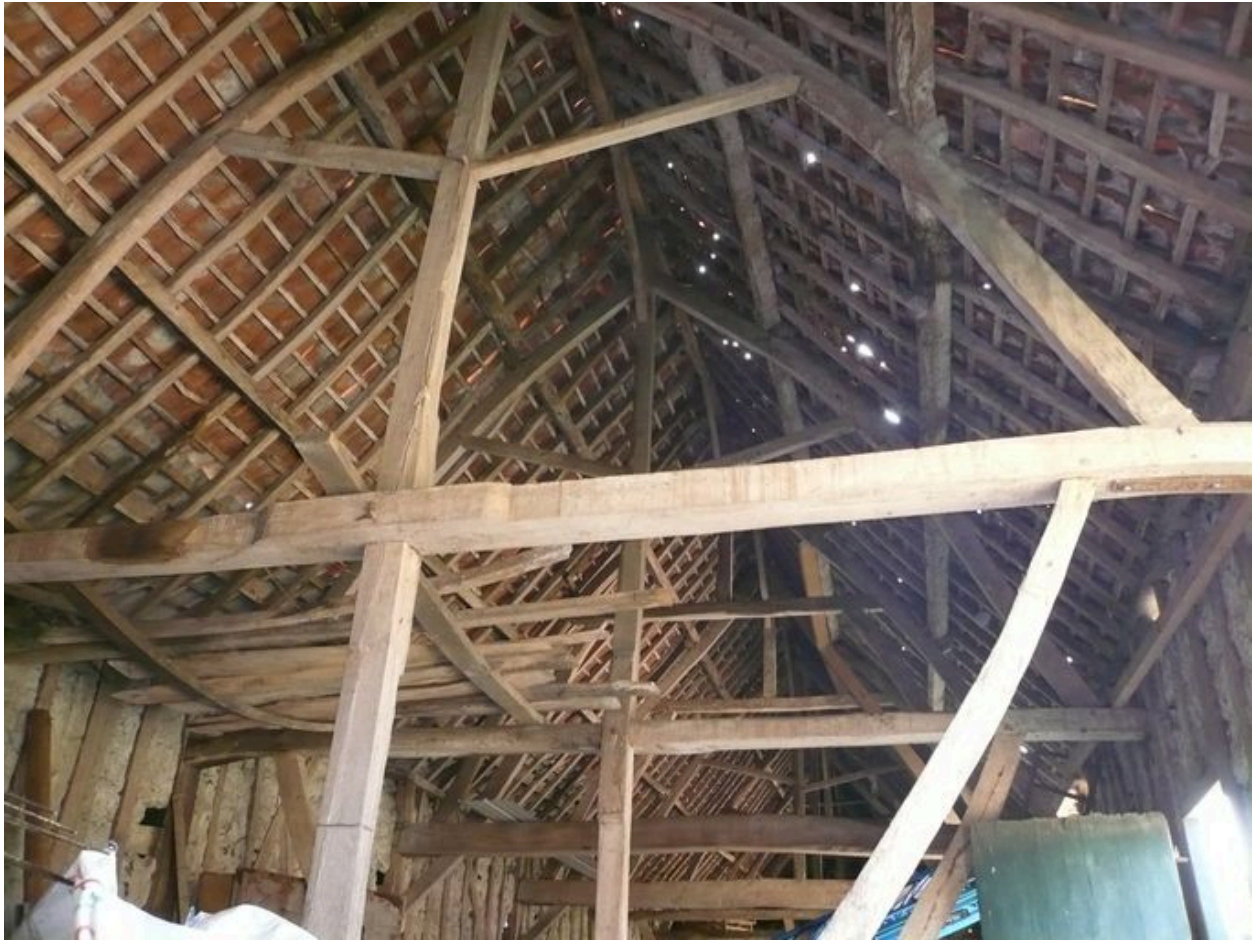
Vue intérieure de la grange,  
détail de la charpente.

Vue intérieure de la grange, détail de la charpente.

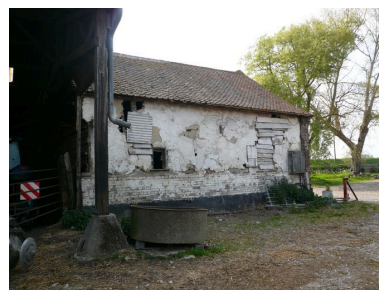
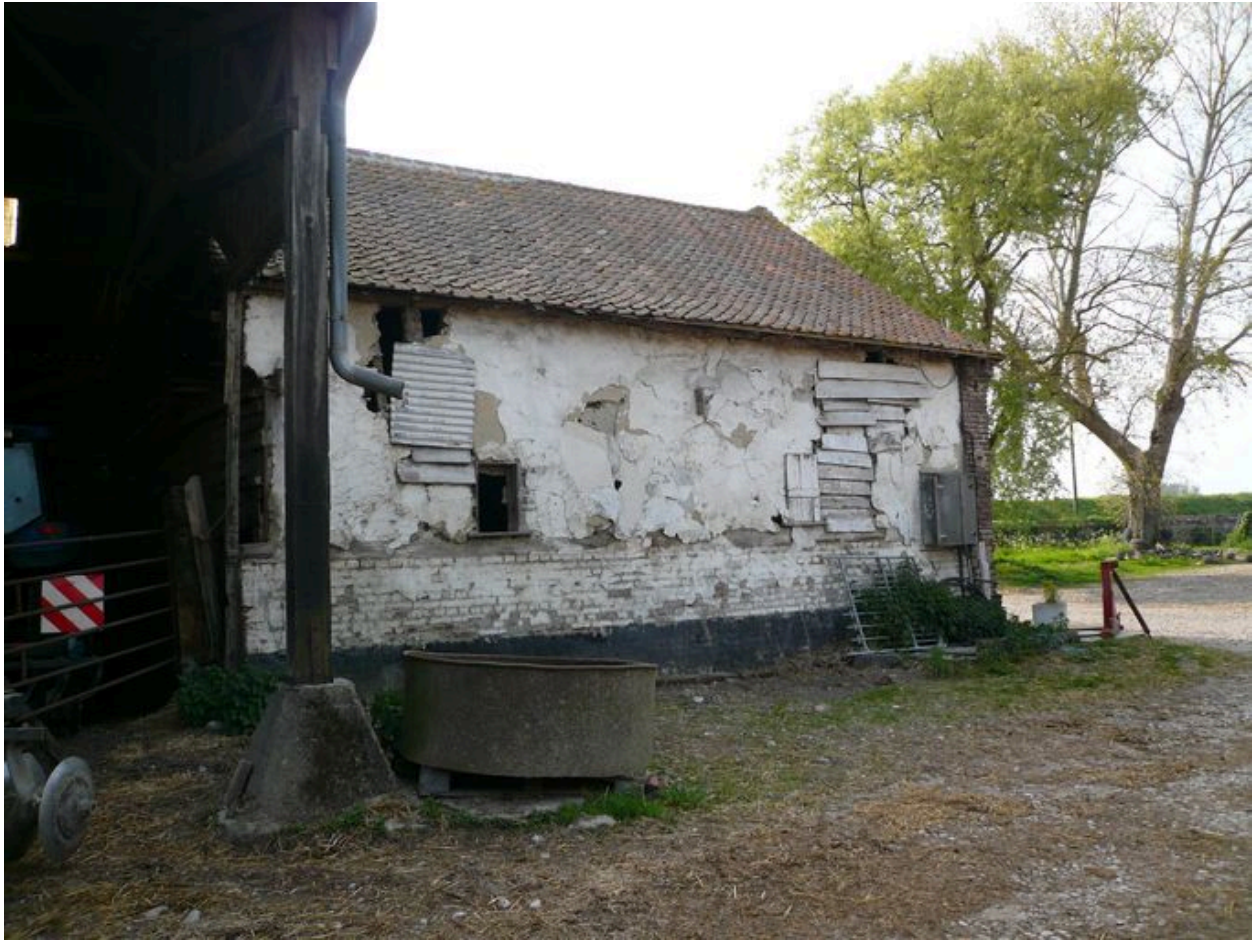
Vue depuis la cour des étables  
à l'entrée de la propriété.

Vue depuis la cour des étables à l'entrée de la propriété.

En retour d'équerre, à l'ouest, un hangar longe la rue, flanqué au nord d'une remise en torchis et pans de bois sur solin en brique. Le pignon nord, entièrement en brique, est ouvert par une large porte surmontée d'une fenêtre d'engrangement.

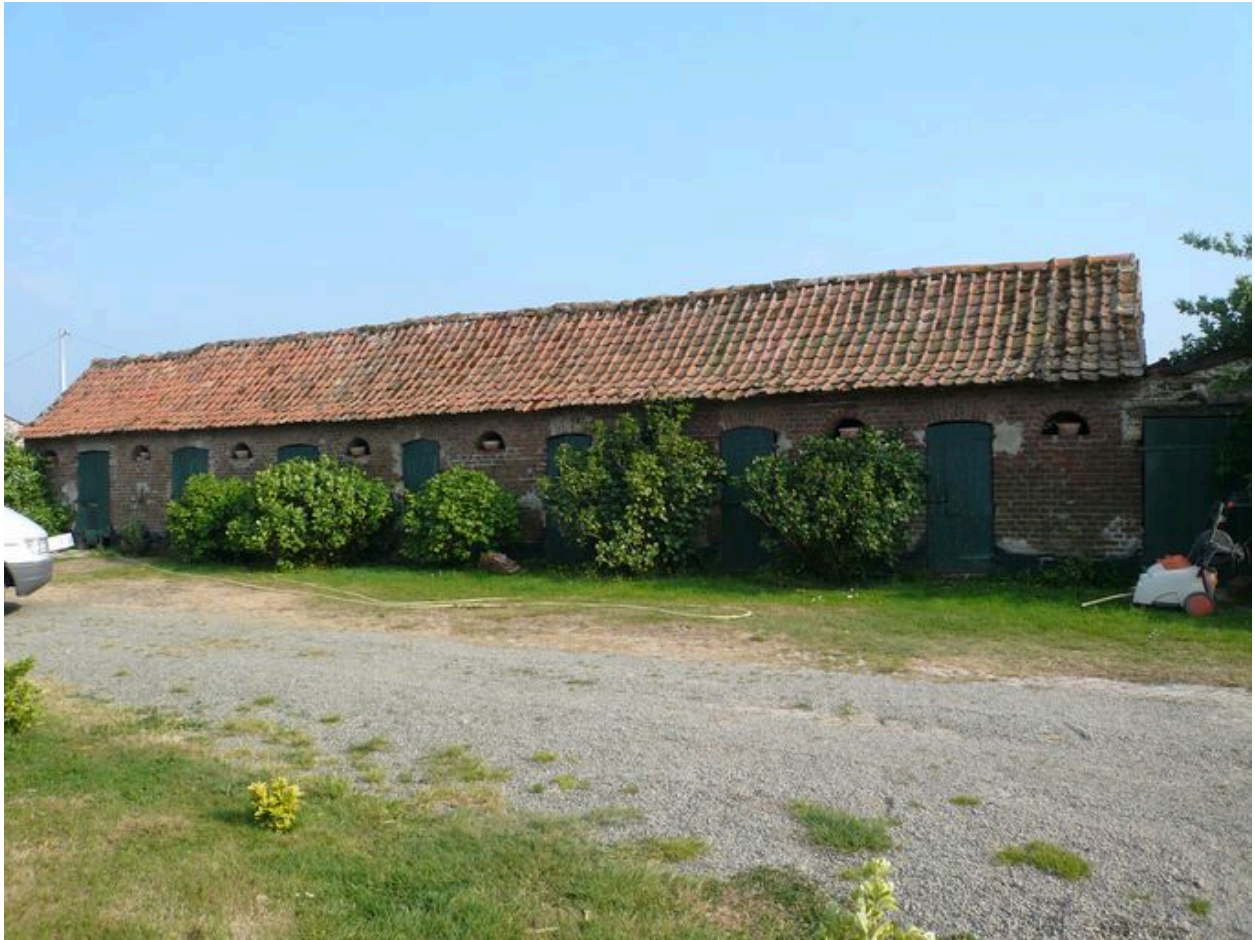
Vue d'autres étables à cochons placées perpendiculairement au logis, au sud de la cour.

Au sud de la cour, s'étendent les autres porcheries, non accolées au logis, laissant ainsi un espace permettant l'accès aux pâtures. Entièrement en brique, basses, elles disposent de sept portes (pour autant de compartiments), chacune flanquée d'ouvertures semi-circulaires. Le toit à longs pans est en pannes picardes.
