Hauts-de-France, Somme
Estrébœuf
75 rue de Pendé

Ancienne ferme

Numéro de dossier : IA80007593
Date de l'enquête initiale : 2005
Date(s) de rédaction : 2005
Cadre de l'étude : inventaire préliminaire arrière-pays maritime picard
Degré d'étude : étudié

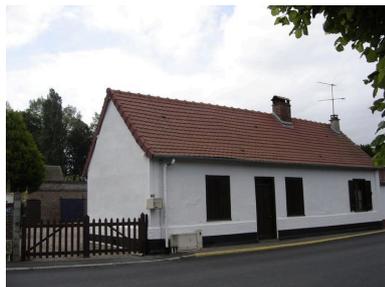
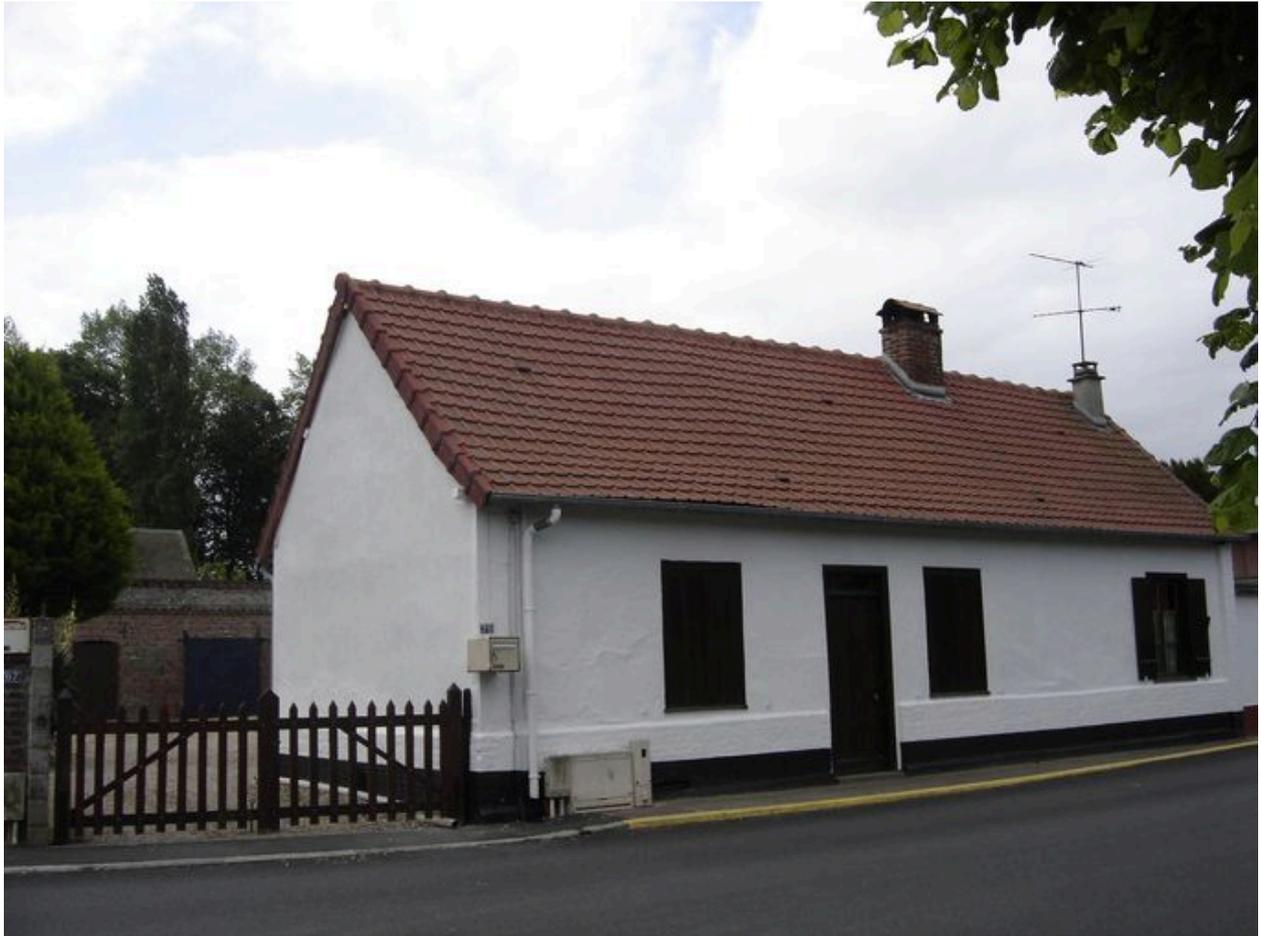
Vue générale.
Phot. Inès Guérin
IVR22_20058006121NUCA

Vue générale.

Située au coeur du village, cette ancienne ferme est composée de bâtiments organisés sur les trois côtés d'une cour. Le logis, en torchis et pans de bois, longe la rue sur trois travées de long. La quatrième travée, isolée, semble avoir accueilli une écurie ou un atelier. Le rez-de-chaussée surmonte la cave ajourée de plusieurs ouvertures munies de grilles et perçant le solin en brique recouvert de goudron. Le toit à longs pans est en tuile flamande mécanique. L'huisserie ainsi que les contrevents semblent d'origine. Une remise en brique occupe le fond de la cour. Aujourd'hui couverte d'un appentis, elle dispose d'un décor à la corniche composée de boutisses en saillie. Le mur gouttereau sur cour a été surélevé au surcroît.

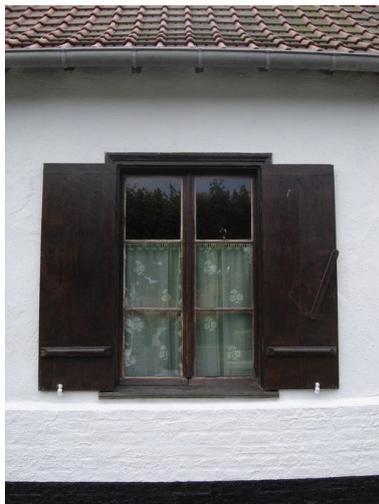
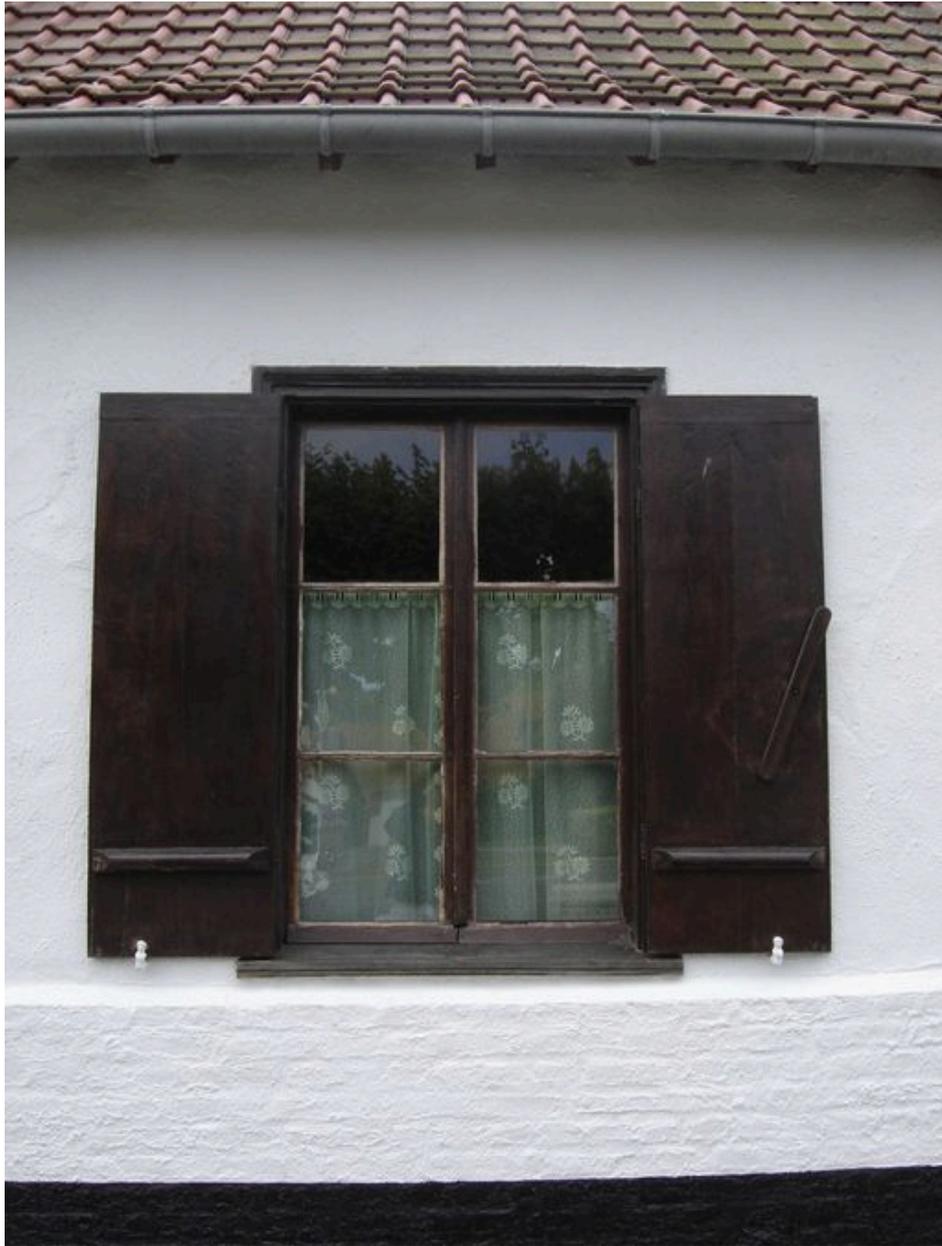
Détail d'une fenêtre.
Phot. Inès Guérin
IVR22_20058006122NUCA

Détail d'une fenêtre.

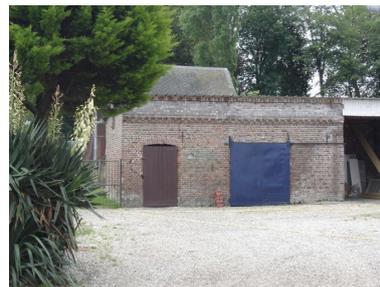
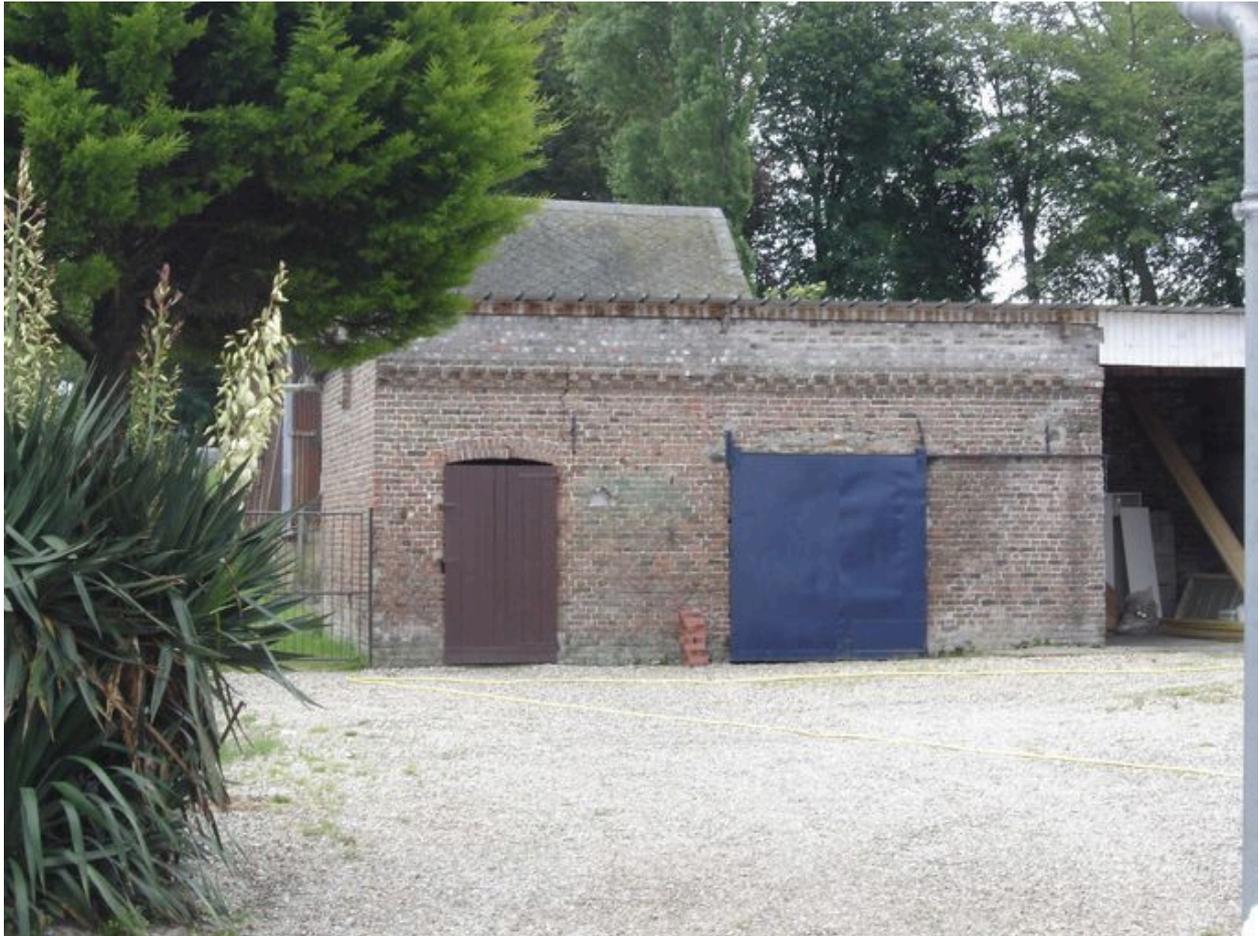
Vue de la remise située
au fond de la cour.
Phot. Inès Guérin
IVR22_20058006124NUCA

Vue de la remise située au fond de la cour.
