Hauts-de-France, Aisne  
Aubenton  
17 rue du Coq-Vert

## Maison

Numéro de dossier : IA02000580  
Date de l'enquête initiale : 1998  
Date(s) de rédaction : 1998  
Cadre de l'étude : inventaire topographique canton d'Aubenton  
Degré d'étude : étudié

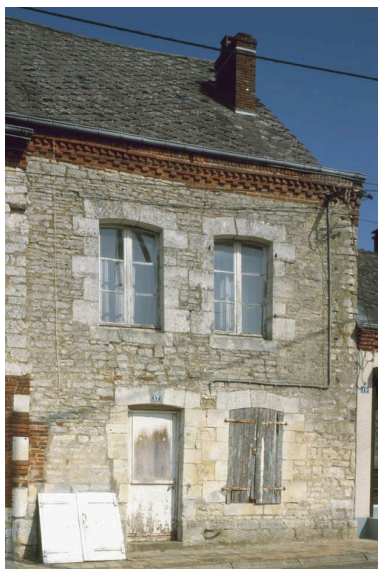
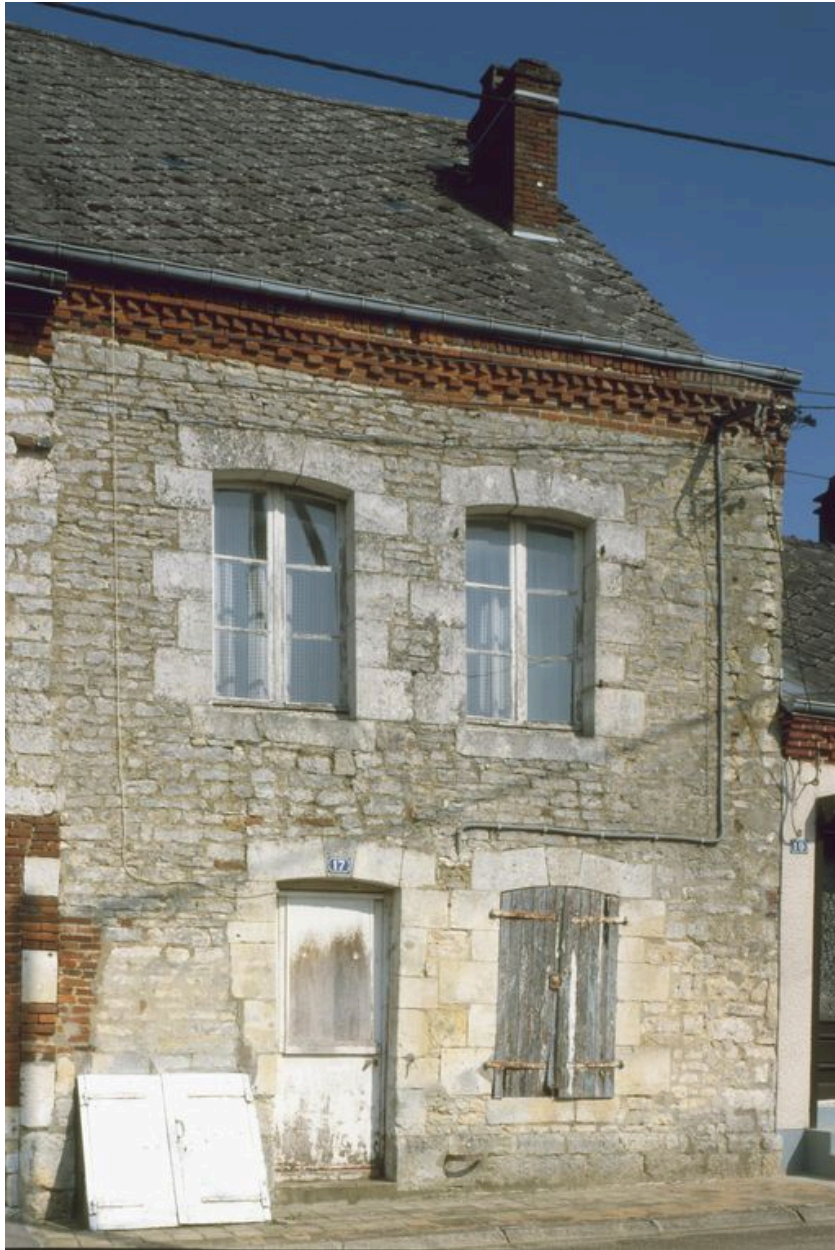
Élévation sur rue.  
Phot. Franck Bürjes  
IVR22\_19990200917XA

Elévation sur rue.

L'ensemble des élévations est en moellon calcaire équarri posé à sec, les ouvertures de la façade antérieure à élévation ordonnancée possèdent un encadrement en pierre de taille calcaire et présentent des linteaux cintrés. Le mur pignon est, a été partiellement repris en brique. La corniche de la façade antérieure est en brique. La maison, double en profondeur, est couverte d'un toit à longs pans et pignon couvert en ardoise synthétique. On accède à la cave par un escalier droit en maçonnerie dont l'entrée se trouve à l'extérieur, sur la façade antérieure.
