Hauts-de-France, Aisne
Pontavert
1 route de Craonnelle

Ferme

Numéro de dossier : IA02001985
Date de l'enquête initiale : 2003
Date(s) de rédaction : 2003
Cadre de l'étude : patrimoine de la Reconstruction Chemin des Dames
Degré d'étude : étudié

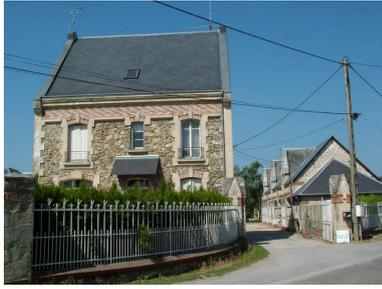
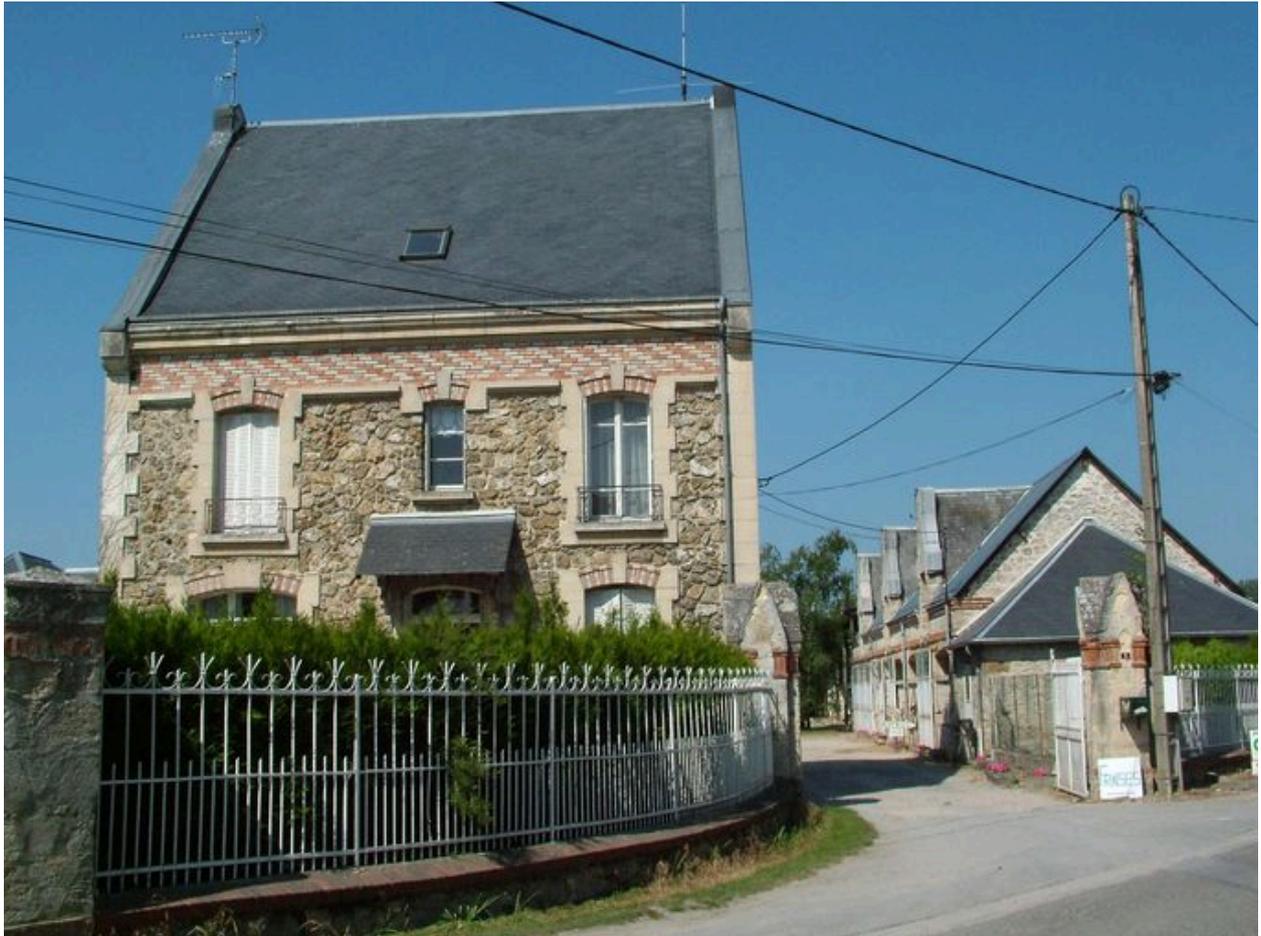
Vue générale.
Phot. Inès Guérin
IVR22_20030202952NUCA

Vue générale.

L'ensemble architectural est situé en biais de circulation. Le logis, long de trois travées, est entièrement construit en blocage de pierres meulière et pierres de taille en calcaire aux chaînes d'angle harpées ainsi qu'aux ouvertures. Les linteaux en brique observent un léger cintre. La corniche, où alternent briques blanches et rouges, est soulignée d'une moulure en pierre. Le premier étage dispose d'un balcon sur cour dont la grille est en fer forgé. Le toit en bâtière est en ardoise. La grange, en retrait du logis, est composée de trois modules architecturaux identiques : chacun dispose d'une porte large flanquée de deux fenêtres plates, surmontée d'une lucarne à fenêtre pendante et pignon saillant orné d'un gâble trapézoïdal. D'autres bâtiments occupent le côté opposé de la cour (remise, resserre). L'ensemble des édifices agricoles est entièrement construit en blocage de moellons de calcaire appareillés à joints gras.

La reconstruction des maisons de Pontavert a débuté en 1923. Cet ensemble propose un bel exemple d'unité architecturale par l'effort décoratif apporté tant au logis que par celui apporté aux bâtiments agricoles. Le gable de forme trapézoïdale est un élément architectural fréquemment utilisé dans les bâtiments de la première reconstruction (voir la façade de la boulangerie de Chavignon par exemple).

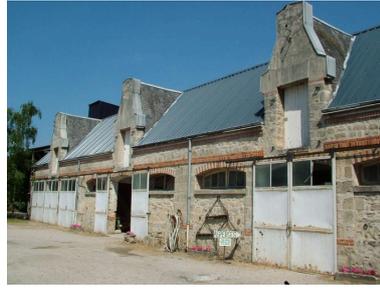
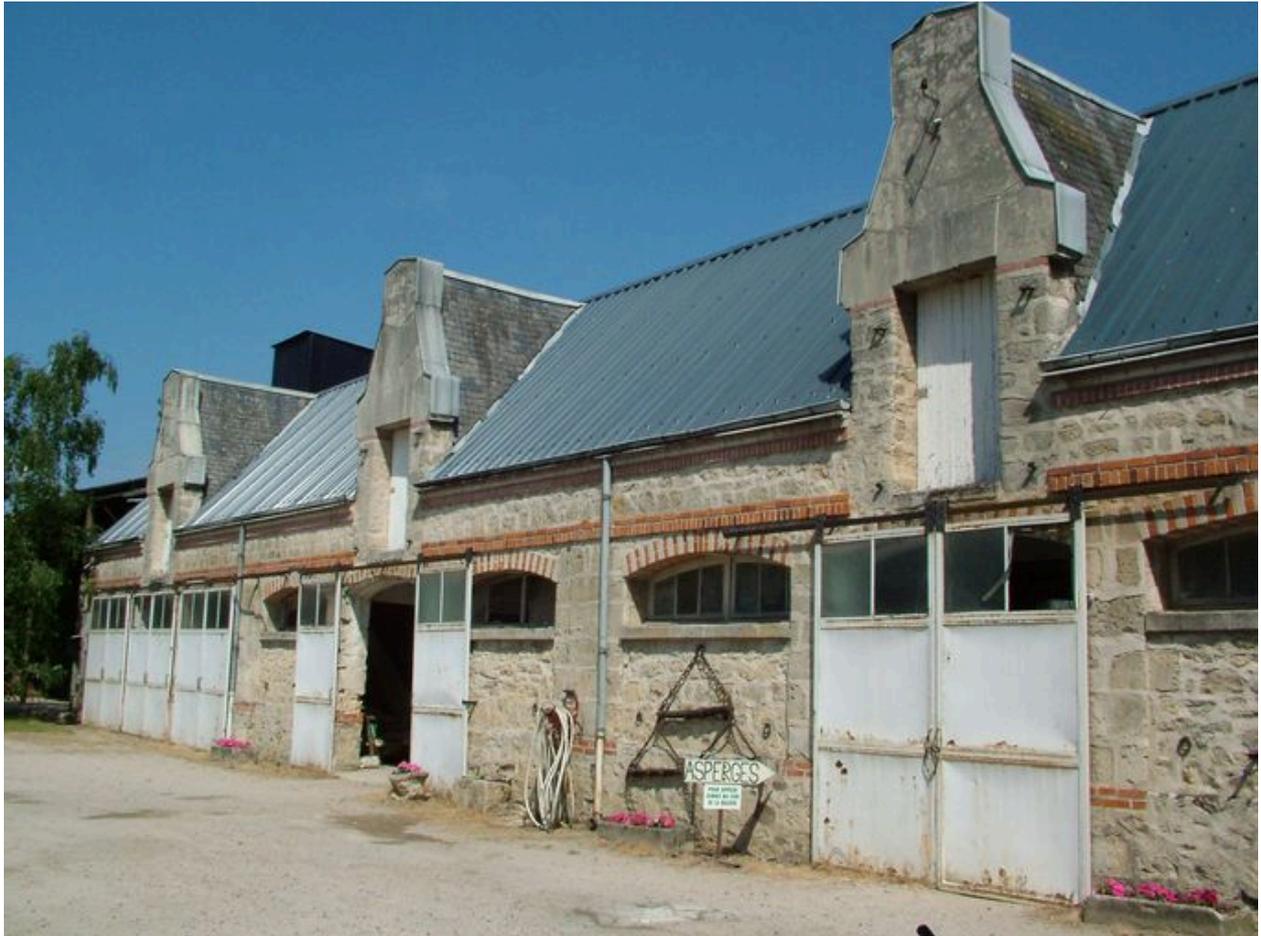
Vue des bâtiments agricoles.
Phot. Inès Guérin
IVR22_20030202953NUCA

Vue des bâtiments agricoles.
