Hauts-de-France, Somme  
Havernas  
13 rue d' Amiens

## Ancienne ferme

Numéro de dossier : IA80009805  
Date de l'enquête initiale : 2010  
Date(s) de rédaction : 2010  
Cadre de l'étude : inventaire topographique Val-de-Nièvre  
Degré d'étude : étudié

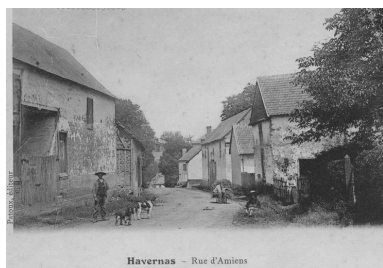
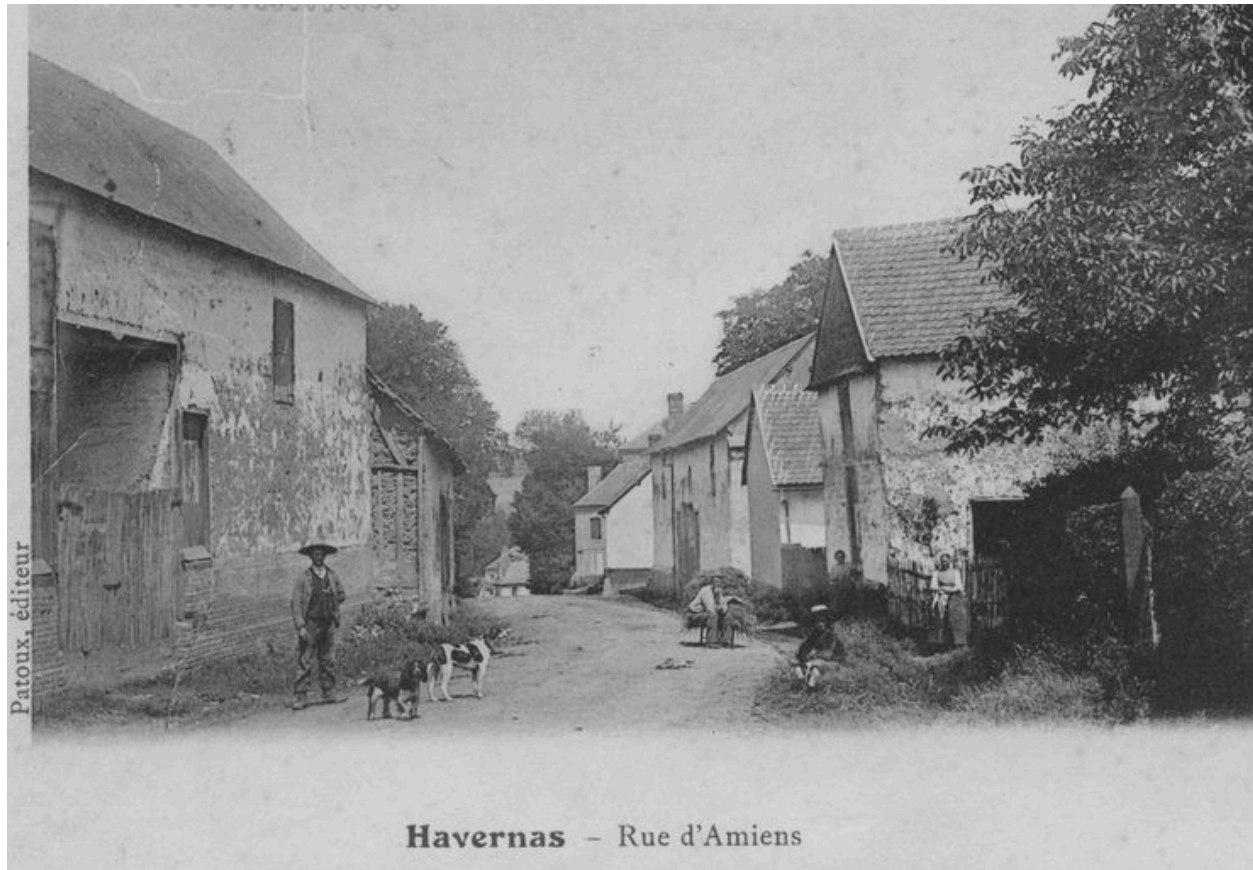
Havernas - Rue d'Amiens,  
début 20e siècle (coll. part.).

Le passage charretier de la  
grange, à gauche de l'image.

Havernas - Rue d'Amiens, début 20e siècle (coll. part.). Le passage charretier de la grange, à gauche de l'image.

La première, formée d'un verger et d'une maison (B1 346-347) appartenait à Henry Héronard, cultivateur. A son emplacement s'élève une grange, visible sur une carte postale du début du 20<sup>e</sup> siècle, qui montre le grand passage charretier, donnant accès à la cour en coeur de parcelle. Ce passage, qui n'apparaît plus sur une autre carte postale, antérieure à 1911, a pu être fermé lors de la réunion des deux propriétés.

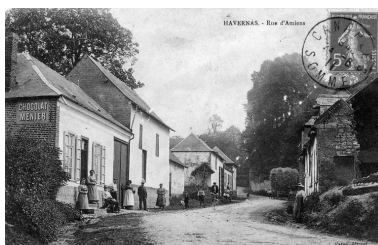
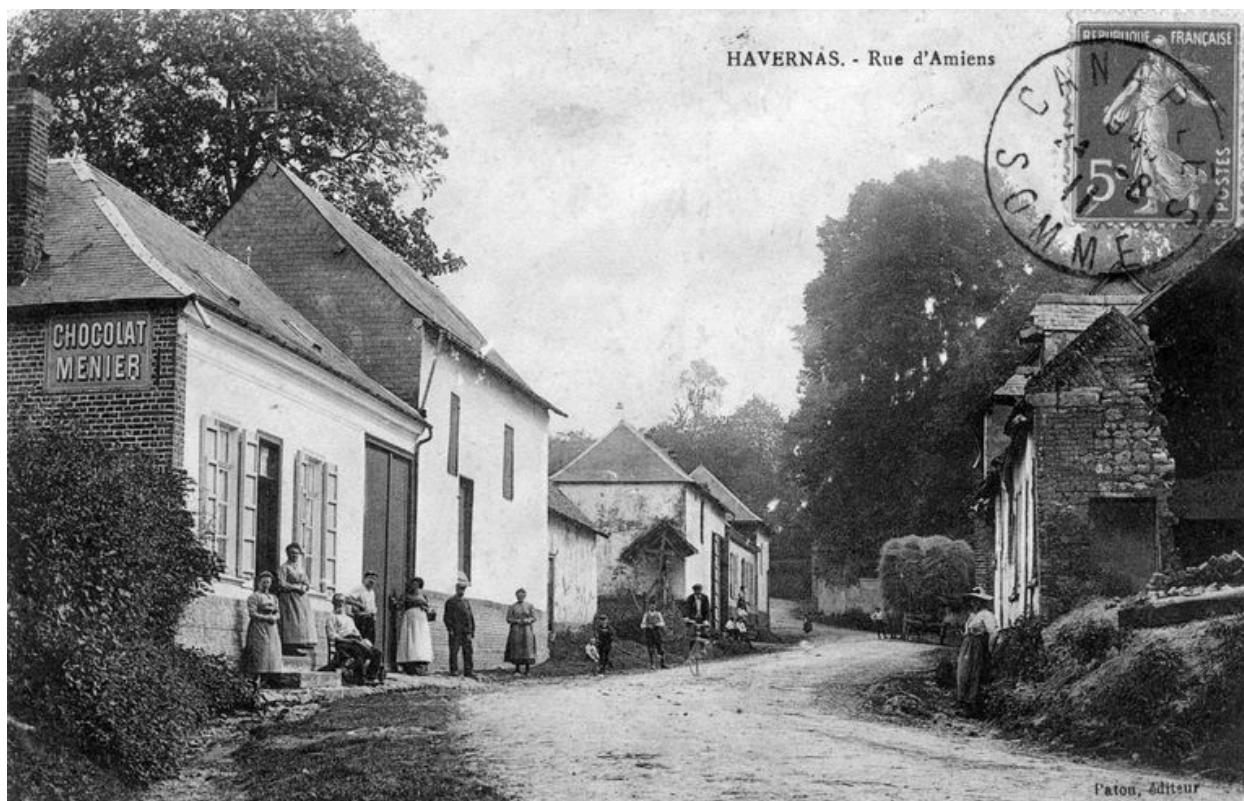
Havernas - Rue d'Amiens, avant  
1911 (coll. part.). Les bâtiments  
apparaissent à gauche de l'image.  
Phot. Monnehay-Vulliet Marie-Laure  
IVR22\_20108000385NUCA

Havernas - Rue d'Amiens, avant 1911 (coll. part.). Les bâtiments apparaissent à gauche de l'image.

La carte postale antérieure à 1911, donne une représentation de la maison, qui semble avoir alors une fonction commerciale. L'arrêt de l'activité agricole dans le quatrième quart du 20<sup>e</sup> siècle a engendré un remaniement des bâtiments d'exploitation sur la cour.

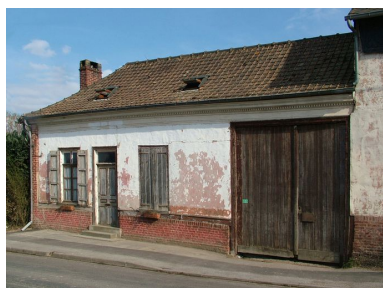
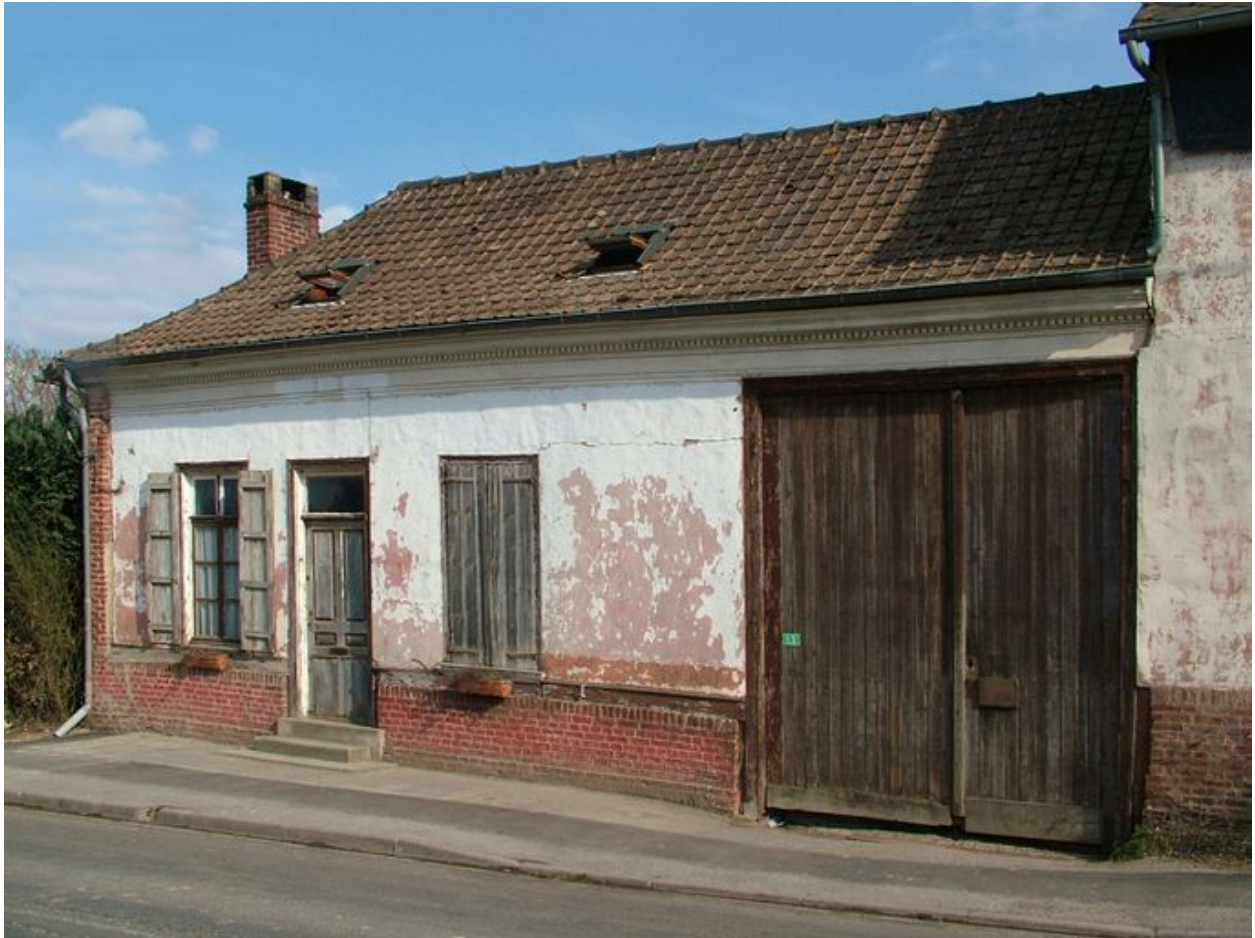
Logis et passage charretier.  
Phot. Frédéric Fournis

Logis et passage charretier.

Le logis en rez-de-chaussée surélevé est construit en pan de bois et torchis enduit sur un solin de brique, avec des murs-pignons de brique. Établi en bordure de rue sur un plan en L, il est traversé en partie sud par un passage charretier. L'ensemble est couvert d'un toit à longs pans en tuile mécanique. La grange qui prolonge le logis sur la rue est en pan de bois et torchis sur solin de brique, avec mur-pignon essenté de tôle. Elle est couverte d'un toit à longs pans en ardoise synthétique. Les anciens bâtiments d'exploitation sur la cour ont été remaniés, notamment l'ancienne étable en retour d'équerre annexée au logis.
