Hauts-de-France, Aisne
Vénérolles
rue du Fort

Ancien manoir ou ferme

Numéro de dossier : IA00079608
Date de l'enquête initiale : 1990
Date(s) de rédaction : 1990
Cadre de l'étude : inventaire topographique canton de Wassigny
Degré d'étude : étudié

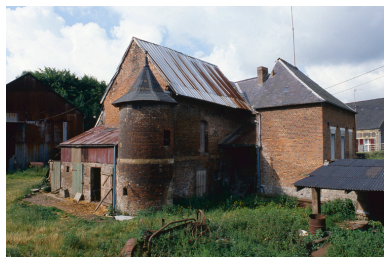
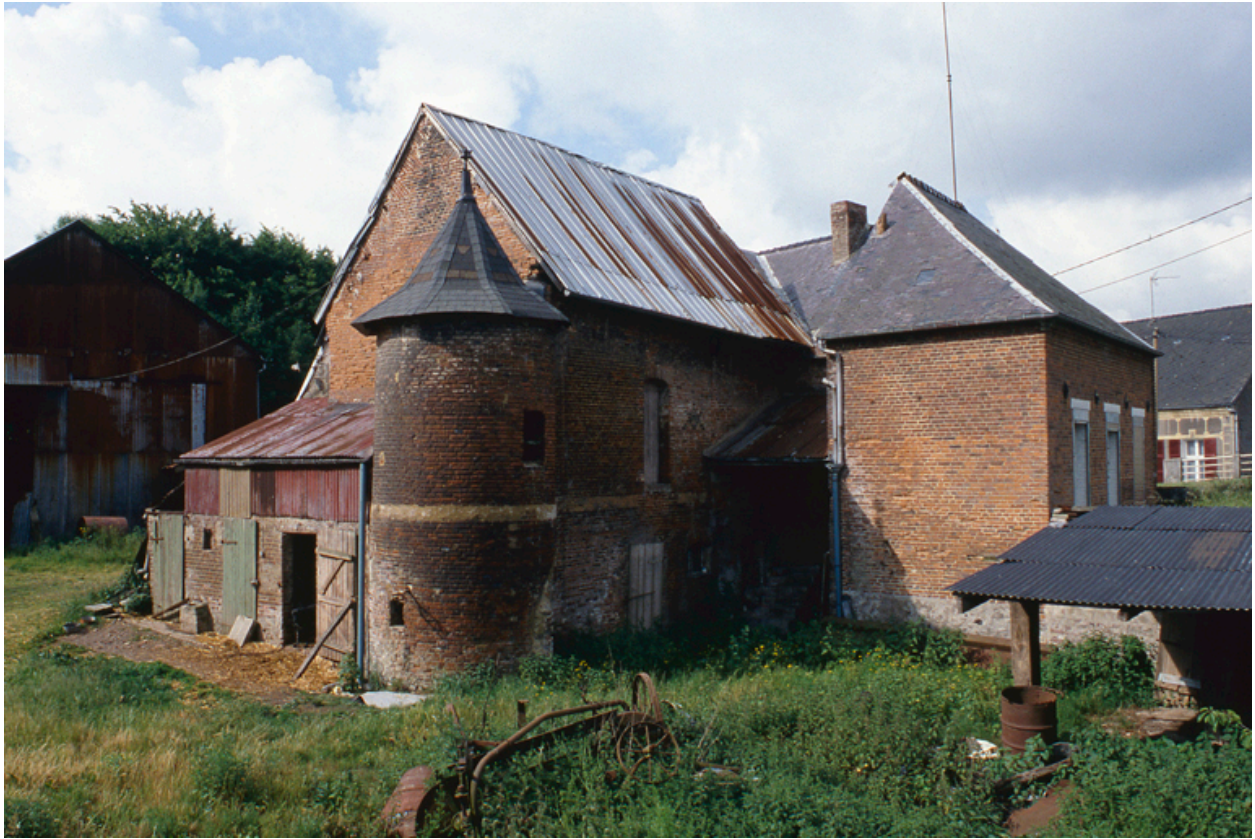
Vue d'ensemble du
logis depuis le nord-est.
Phot. Thierry Lefébure
IVR22_19900203035ZA

Vue d'ensemble du logis depuis le nord-est.

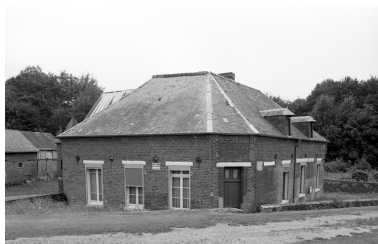
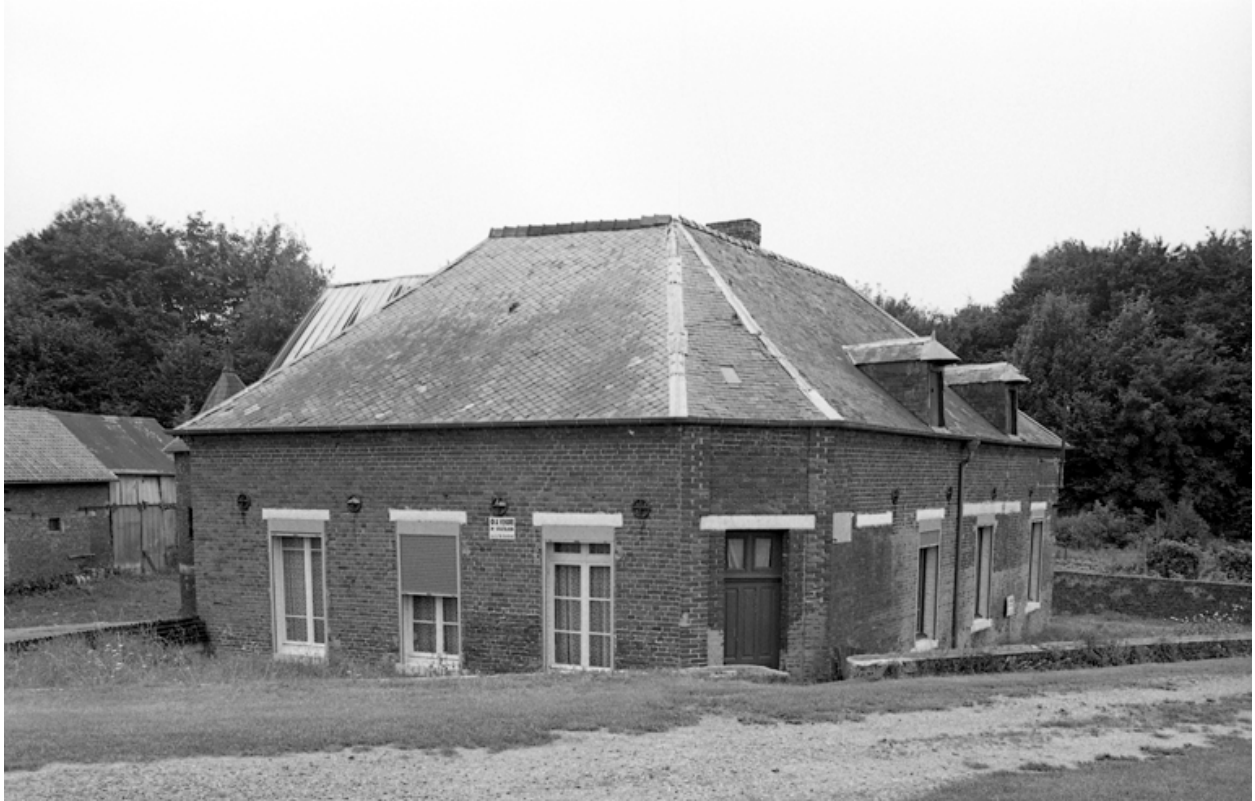
Vue d'ensemble du logis
depuis le nord-ouest.
Phot. Thierry Lefébure
IVR22_19920201310Z

Vue d'ensemble du logis depuis le nord-ouest.

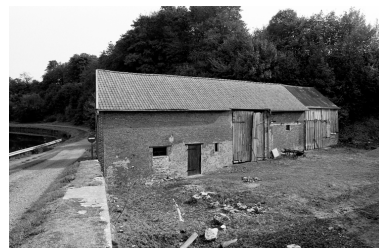
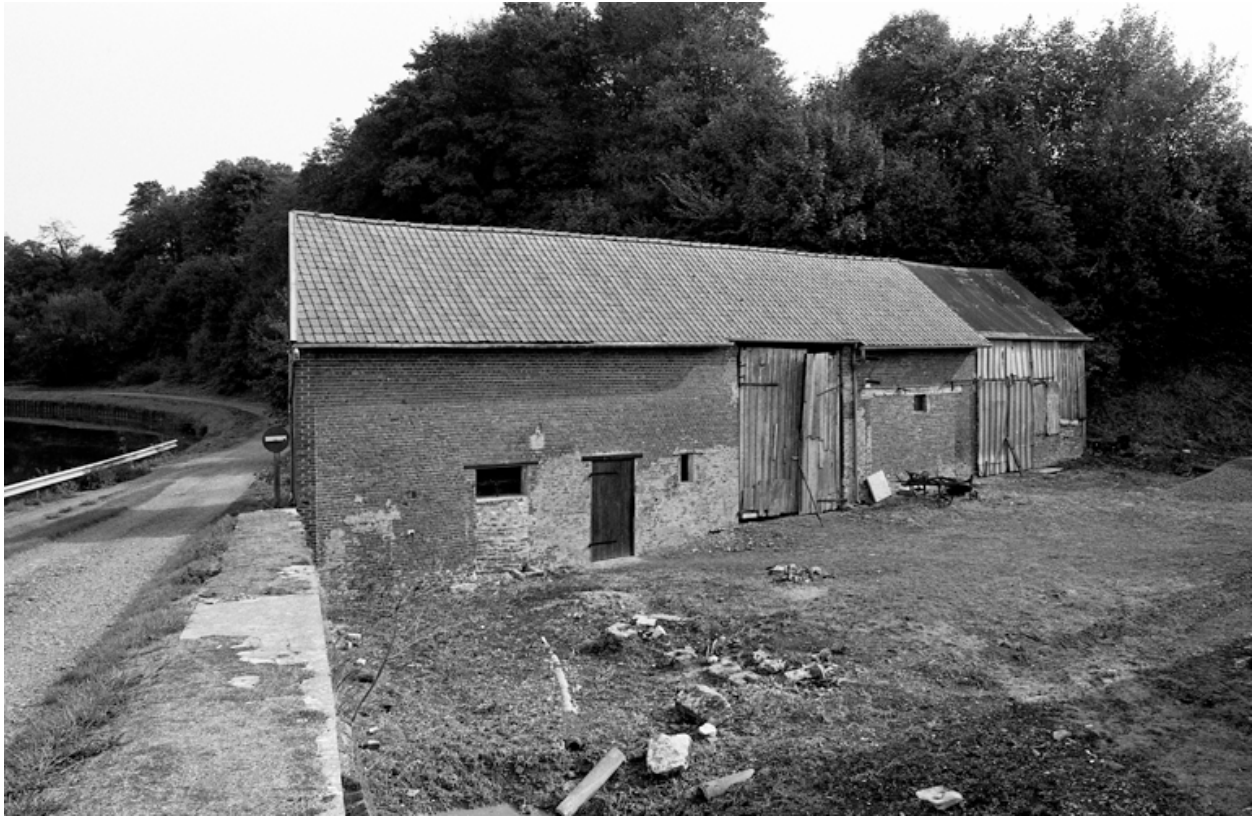
Vue ouest de la grange et de l'étable.
Phot. Christiane Riboulleau
IVR22_19940201460Z

Vue ouest de la grange et de l'étable.
