Hauts-de-France, Somme  
Ponthoile  
20 route de Forest-Montiers

## Ancienne ferme

Numéro de dossier : IA80007882  
Date de l'enquête initiale : 2004  
Date(s) de rédaction : 2004  
Cadre de l'étude : inventaire préliminaire arrière-pays maritime picard  
Degré d'étude : étudié

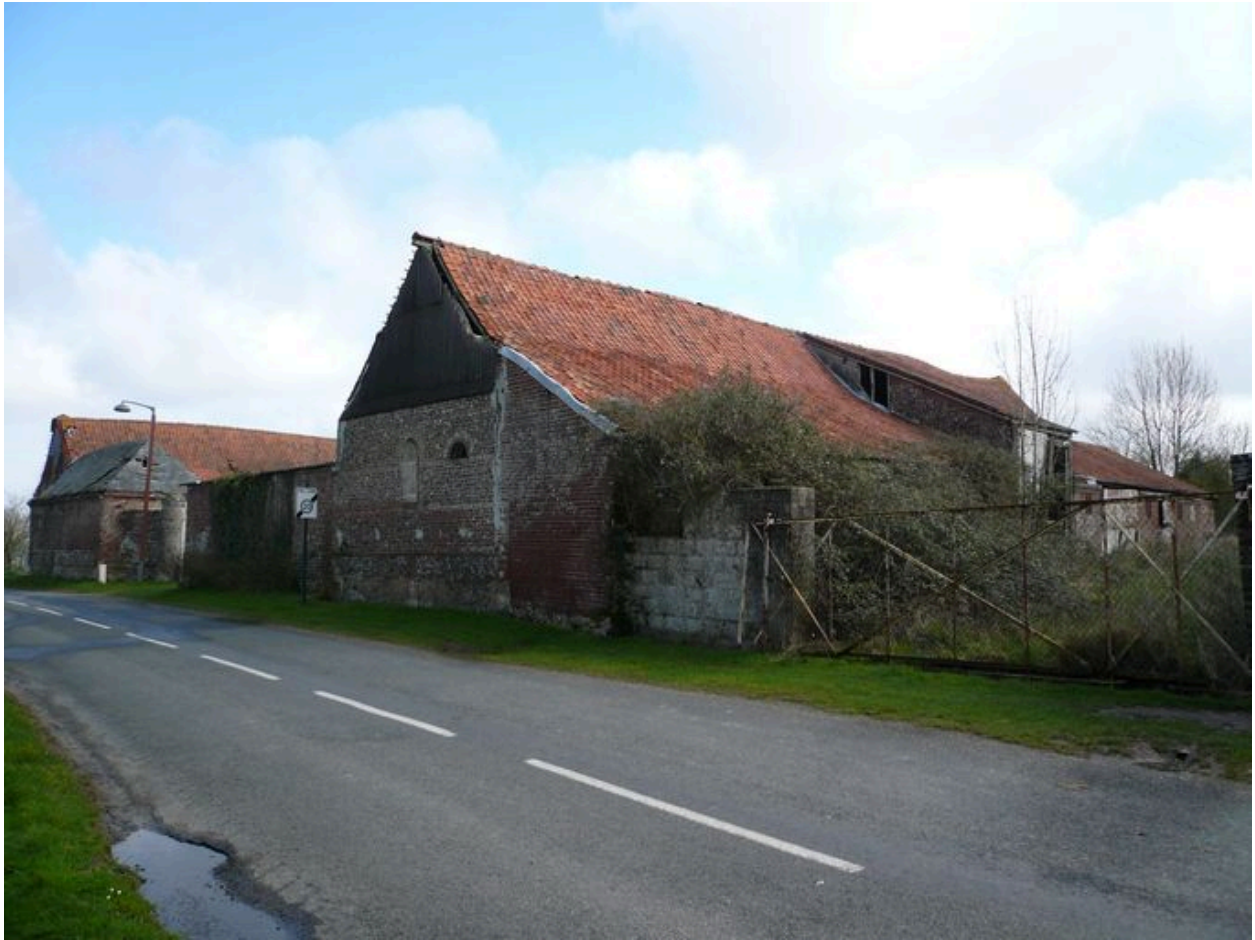
IVR22\_20078005598NUCA

Vue générale.

L'exploitation est composée de bâtiments distribués autour d'une cour centrale, espace dans lequel on parvient en empruntant un portail muni de deux piliers en brique à section circulaire. Orienté à l'ouest, le logis occupe le fond de la cour. Long de cinq travées, il est entièrement construit en briques. Le rez-de-chaussée, légèrement surélevé, abrite une cave. Certaines ouvertures sont cintrées, d'autres sont à arc segmentaire. Le comble à surcroît est couvert d'un toit à longs pans et croupes en ardoise. La dernière travée nord est consacrée à l'écurie, placée sous le même toit que la partie habitable. Les deux bâtiments occupant les côtés nord et sud de la cour sont des granges, complétées d'étables. En torchis et pans de bois sur solin en brique, elles sont toutes deux percées en leur centre d'un couloir, servant d'aire de battage. Cet espace traversant conduit aux pâtures situées de part et d'autre de l'exploitation. Les édifices disposent d'un pignon découvert à l'est et d'un essentage de tôles à l'ouest. Le bâtiment sud a bénéficié de plusieurs extensions : au niveau du toit pour le couloir central des deux côtés. Le mur pignon occidental est composé d'une maçonnerie mixte de brique et silex, percé de deux ouvertures semi-circulaires dont une a été convertie en niche abritant une Vierge. Une partie du mur gouttereau de cet édifice a été reconstruit en parpaing. Le toit à longs pans est couvert en pannes picardes. Il se prolonge au sud afin d'abriter des étables en brique ou porcheries, ajourées d'aérations en forme de meurtrière. Deux petits bâtiments en brique (avec solin en silex et brique) longent la rue avec toit à longs pans et croupes en ardoise (la toiture du bâtiment sud, écroulée, a été remplacée par un appentis en tôle). Ici, le décor se limite à la corniche sous forme de frise en briques moulurées.

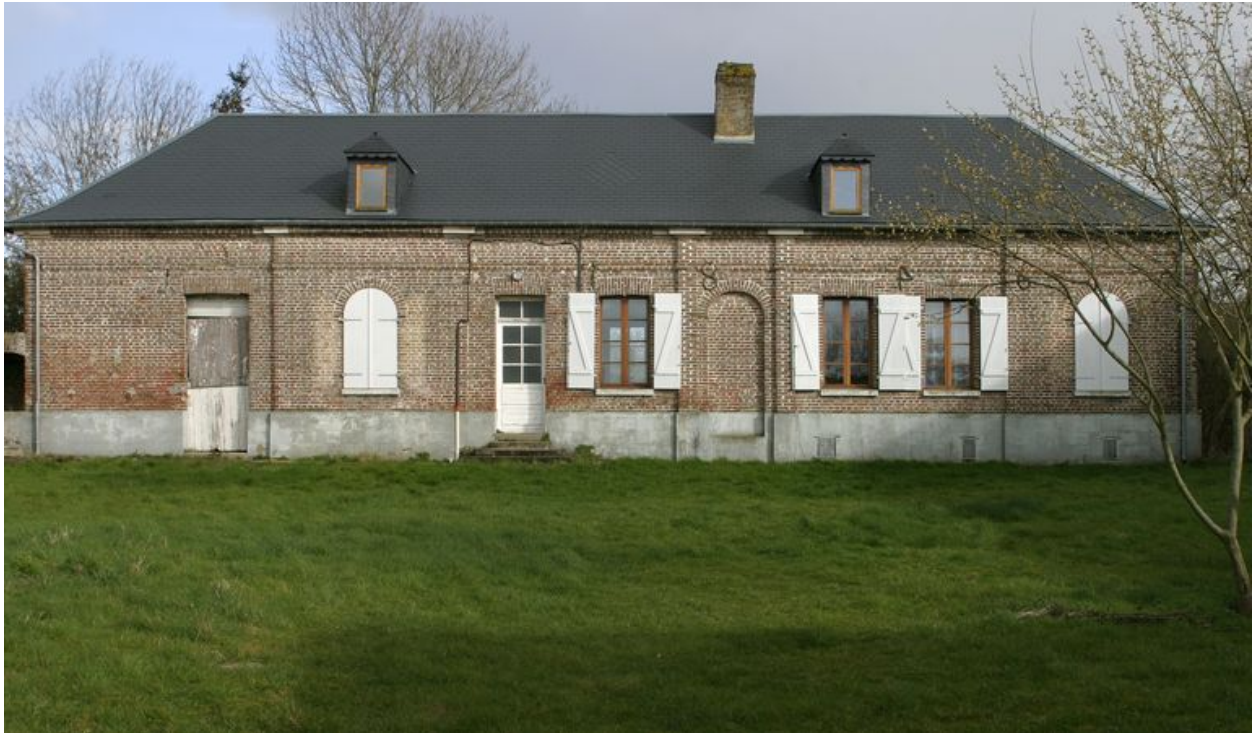
IVR22\_20078000154NUCA

Vue du logis.

Cette ferme ne figure pas sur le cadastre napoléonien ; elle a donc été construite après 1833. En effet, les fers d'ancrage du logis indiquent 1846, ce qui pourrait correspondre à la date de construction de l'ensemble architectural.

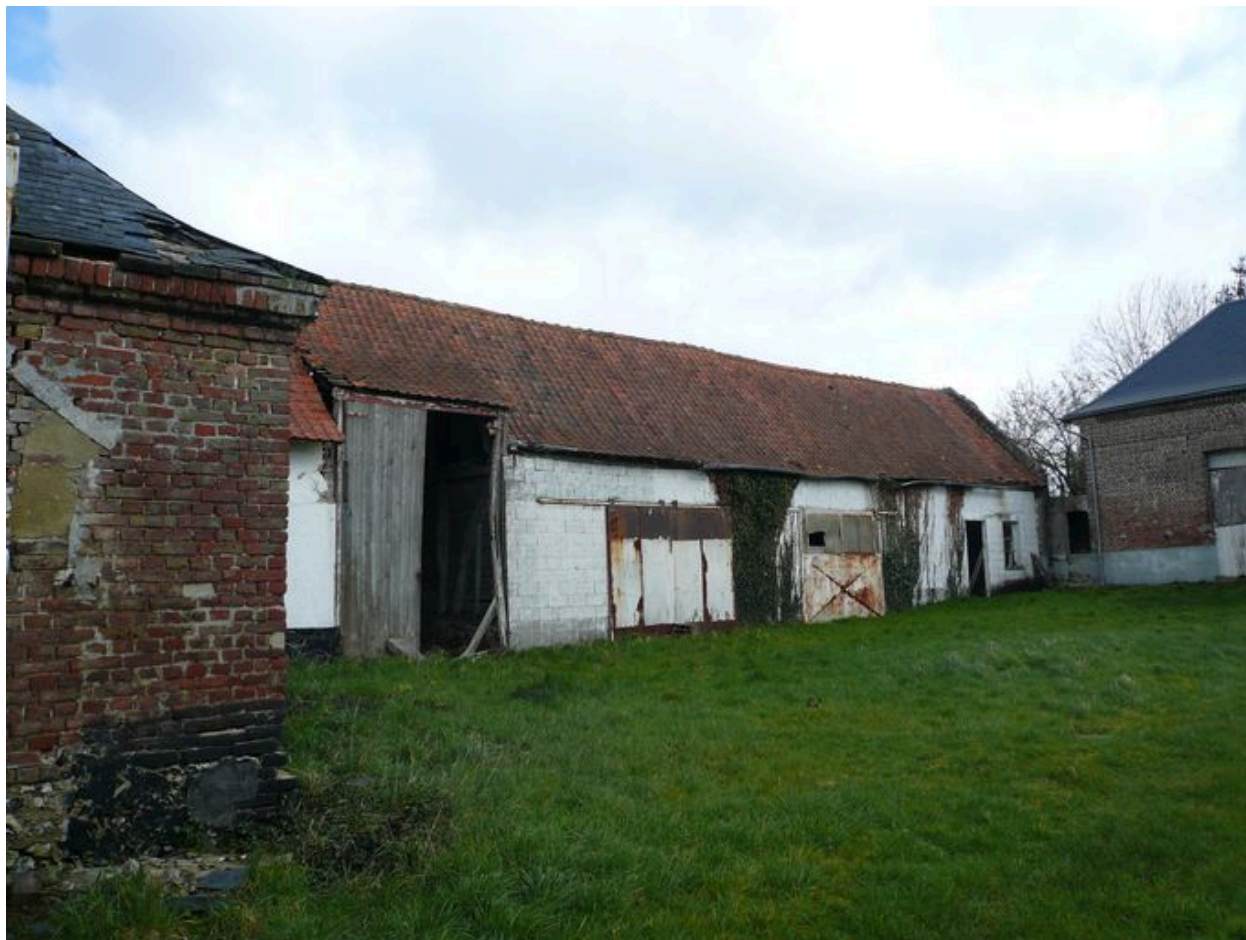
IVR22\_20078005600NUCA

Vue de la grange au nord de la cour.

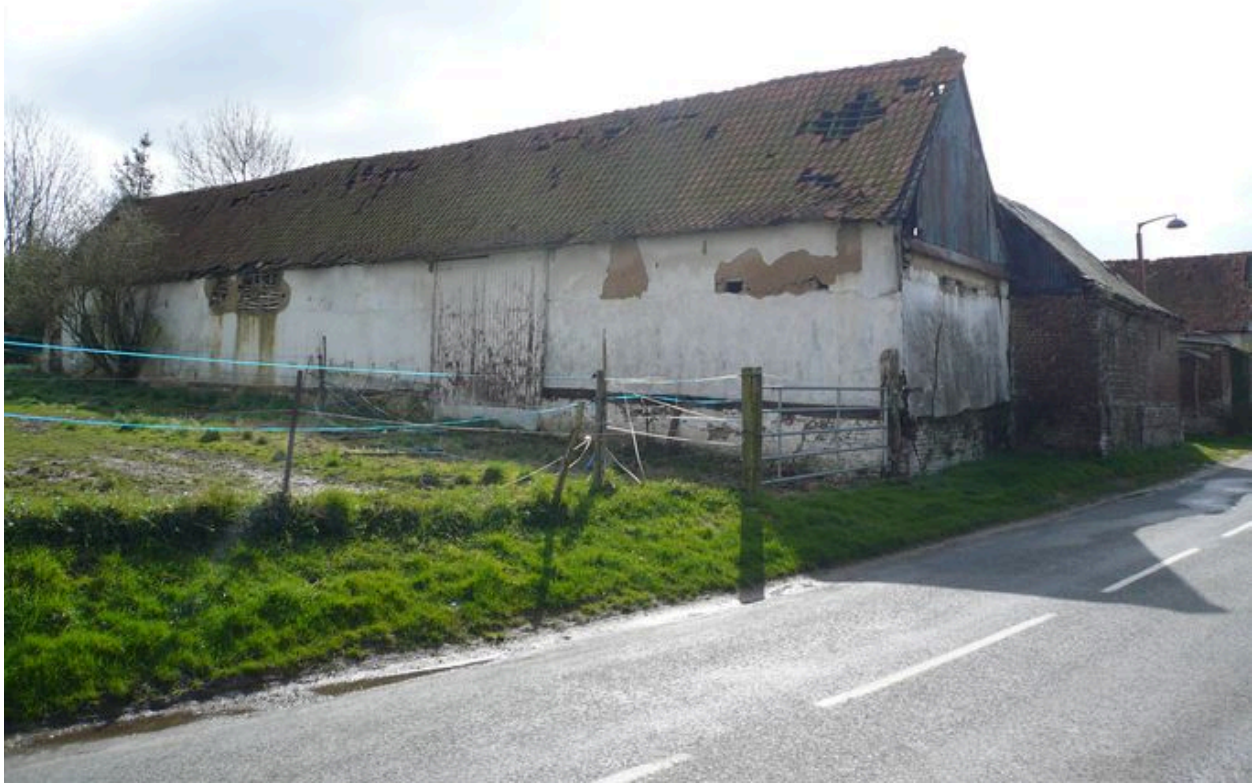
IVR22\_20078005601NUCA

Vue postérieure de la grange depuis la pâture.

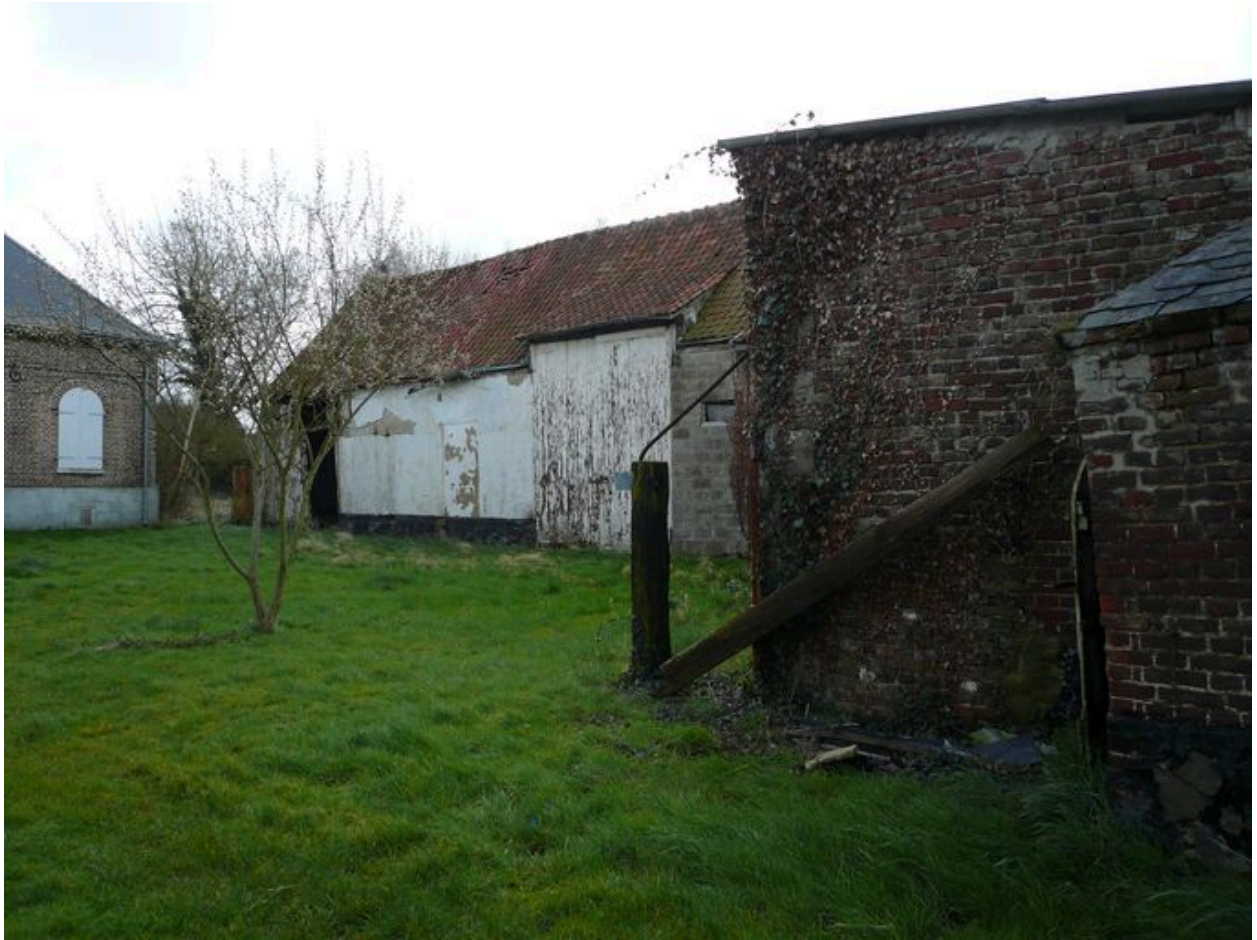
IVR22\_20078005602NUCA

Vue de la grange située au sud de la cour.

Les extensions apportées au bâtiment sud ont été effectuées à la limite des 19e et 20e siècles (d'après la couleur des matériaux et la proportions des ouvertures). Cette ferme, malgré les nombreuses modifications qui ont été apportées aux granges, dispose encore d'une architecture relativement cohérente et soignée, essentiellement pour le logis et les bâtiments en brique. Le 4 des fers d'ancrage a été posé à l'envers.
