Hauts-de-France, Somme
Pendé
Tilloy
4 rue d' Estréboeuf

Ferme

Numéro de dossier : IA80007701
Date de l'enquête initiale : 2005
Date(s) de rédaction : 2005
Cadre de l'étude : inventaire préliminaire arrière-pays maritime picard
Degré d'étude : étudié

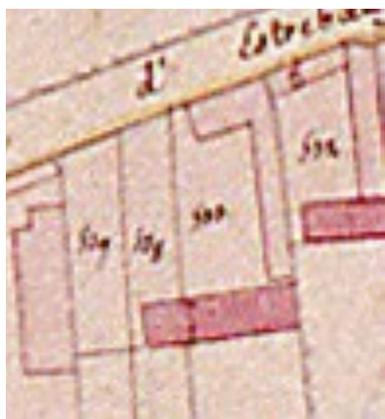
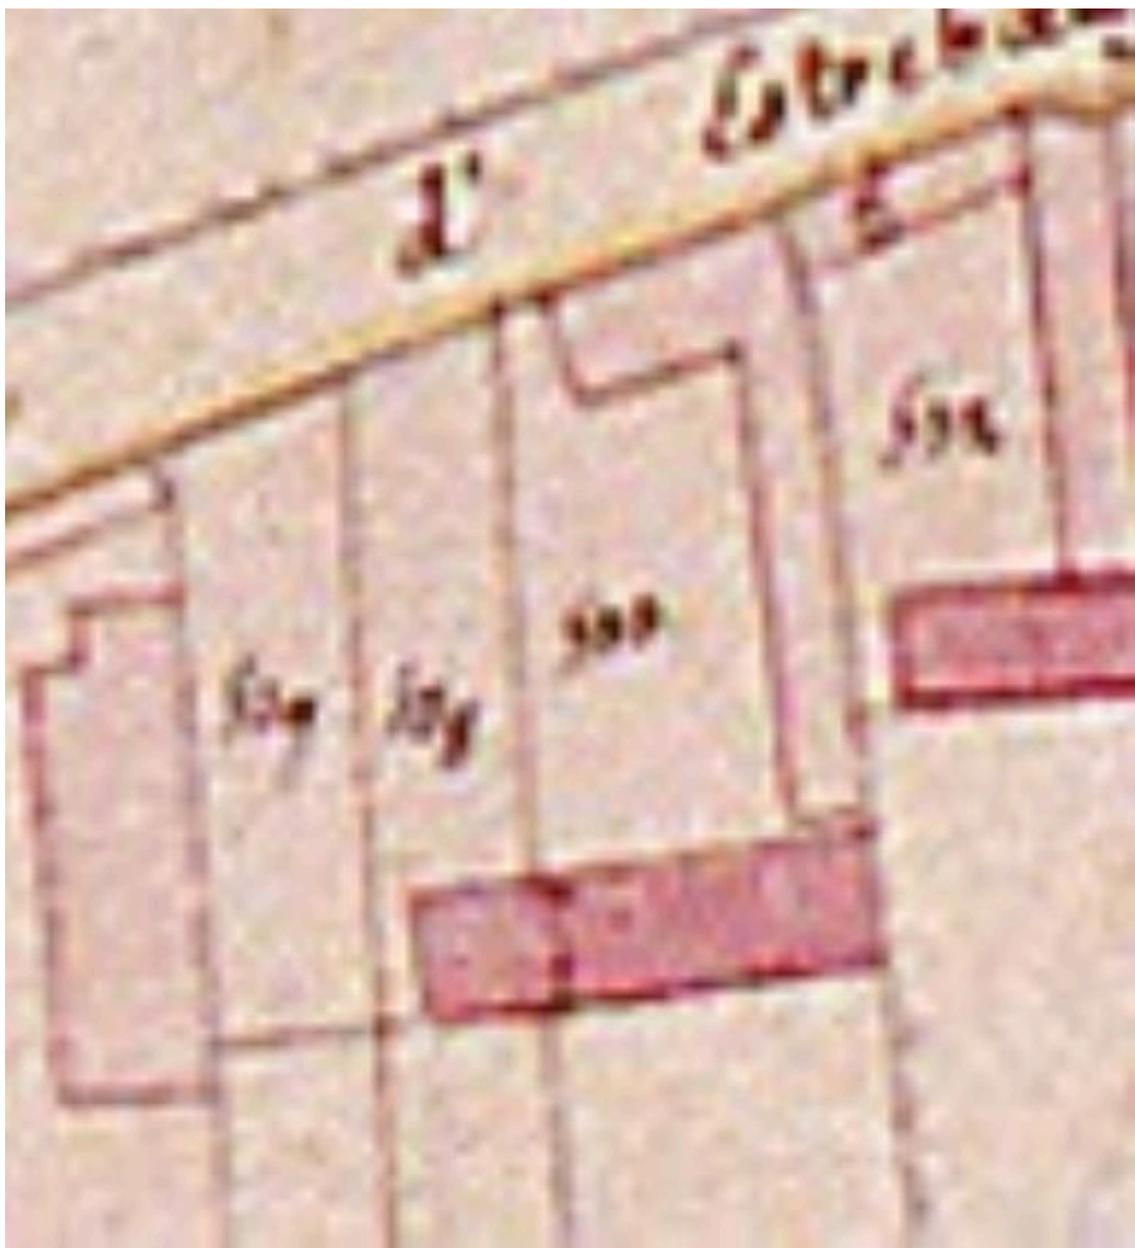
Vue détaillée du cadastre napoléonien présentant le plan de la ferme en 1832.

Le cadastre napoléonien indique une ferme de plan en L avec logis en fond de cour et bâtiments agricoles sur le côté occidental avec un léger retour sur rue. Le logis en torchis semble être le seul témoin de cette ancienne exploitation agricole. Il pourrait donc avoir été édifié au 18e siècle ou au début du siècle suivant. Les bâtiments agricoles en brique ont, d'après la couleur du matériau, été construits au cours de la seconde moitié du 19e siècle. Le logis secondaire a, lui, été édifié à la fin du 19e siècle.

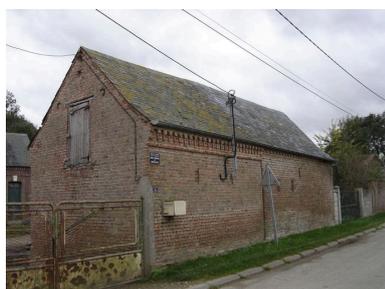
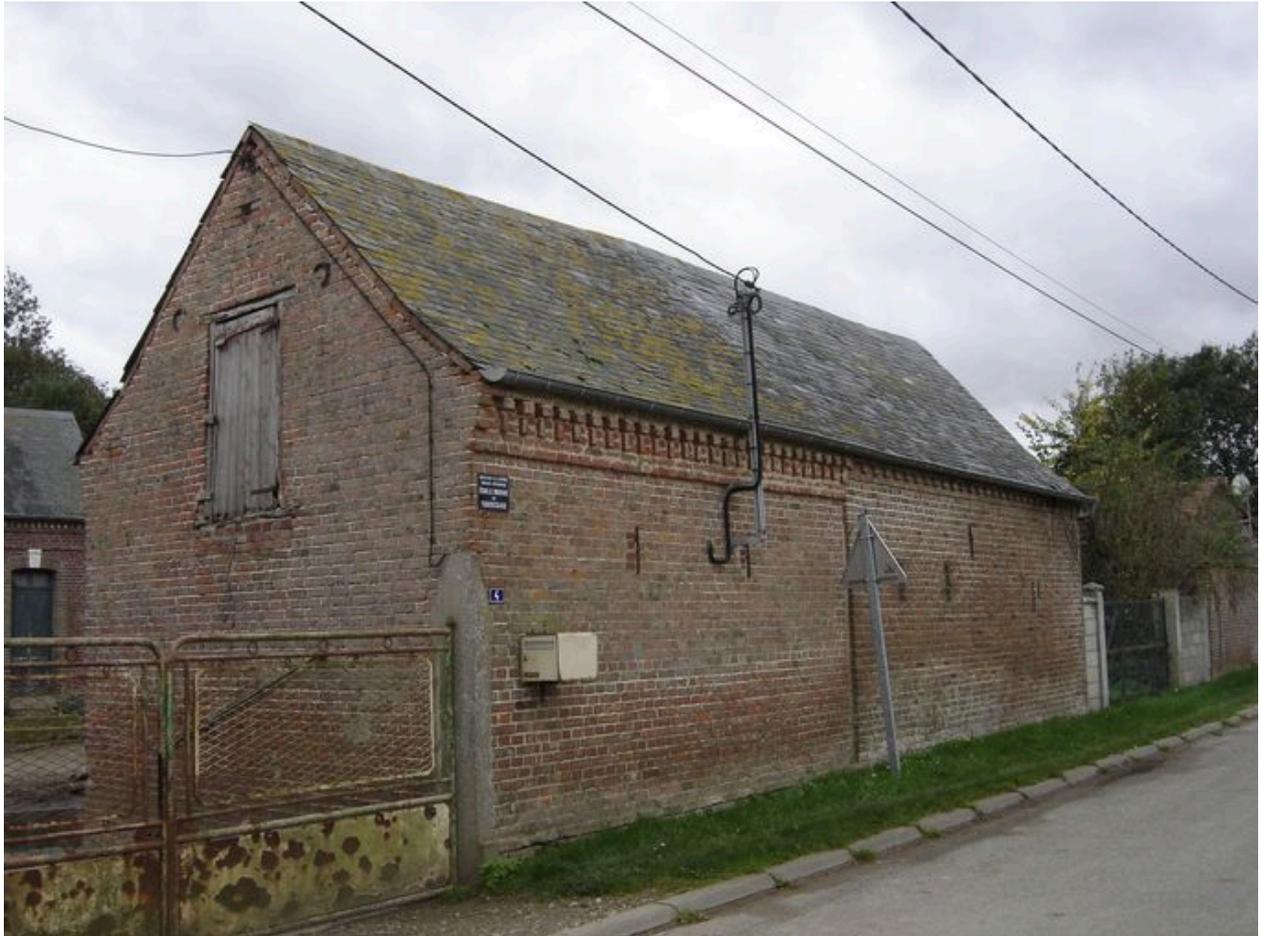
Vue des étables à cochons sur rue.
Phot. Inès Guérin
IVR22_20078005353NUCA

Vue des étables à cochons sur rue.

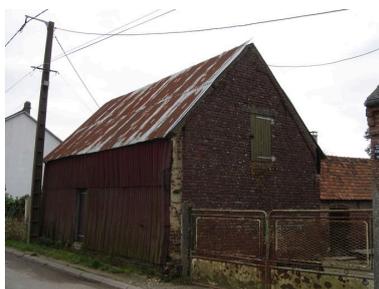
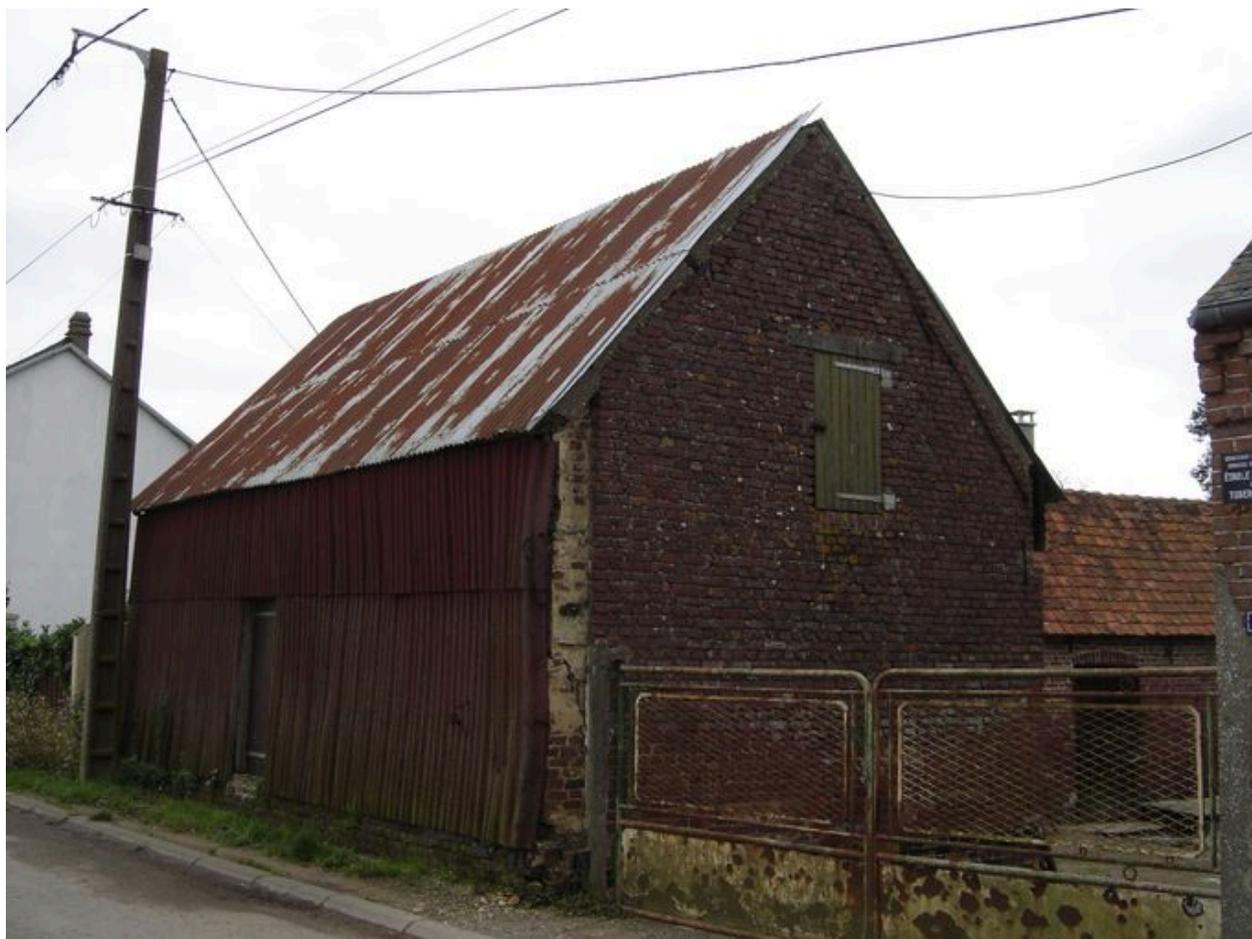
Vue de la grange sur rue.
Phot. Inès Guérin
IVR22_20068005305NUCA

Vue de la grange sur rue.

Les bâtiments de cette ferme sont distribués autour d'une cour fermée. On pénètre dans cet espace intérieur par un portail flanqué de deux bâtiments imposants en brique. Au sud-ouest se situe, le long de la rue, la grange. Ses murs pignons en brique sont complétés par des murs gouttereaux en torchis et pans de bois ; celui longeant la voie de circulation a été couvert d'un essentage de tôles. Le toit à longs pans est également en tôles. Son pendant, entièrement en brique, abrite les écuries et étables à vaches. Le toit à longs pans est ici en ardoise. Le côté oriental est occupé par les écuries, la boutique et les clapiers à lapins, en brique, couverts d'un toit à longs pans en pannes picardes. Entièrement en torchis et pans de bois, le logis de trois travées occupe le fond de la cour. Le rez-de-chaussée, largement surélevé, cache un sous-sol accessible depuis une trappe à deux vantaux en façade. Les huisseries, contrevents et ferronneries sont d'origine. Le toit à longs pans est en ardoise. La corniche arrondie est couverte en torchis. La porte du grenier est située en façade sur cour, tout à fait à l'est. D'est en ouest, les pièces sont ainsi distribuées : la laiterie, les deux chambres très petites, placées dans la largeur de l'habitation (celle du sud dessert la laiterie) et la salle commune pourvue de sa cheminée picarde et de son four à pain. Les solives des chambres sont disposées de manière décalée. Dans le prolongement du premier logis, un second, en brique, a été ajouté. Il s'agit d'une construction de deux travées, au rez-de-chaussée légèrement surélevé. Couverte d'un toit à longs pans en ardoise, l'habitation présente un décor alternant boutisses de briques blanches et rouges à la corniche ainsi que des jambes saillantes en briques grises à chaque travée. Chaque maison possède son foyer de cheminée. Au sud-ouest de la cour, une charretterie entièrement en clin de bois complète au sud la grange en brique destinée au stockage des bottes de foin. Les porcheries en brique couvertes en ardoise occupent le côté oriental de la cour.

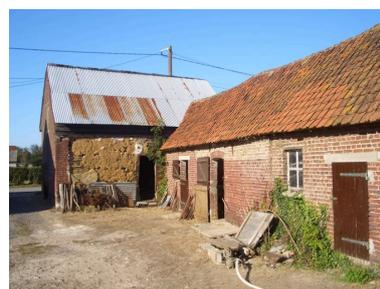
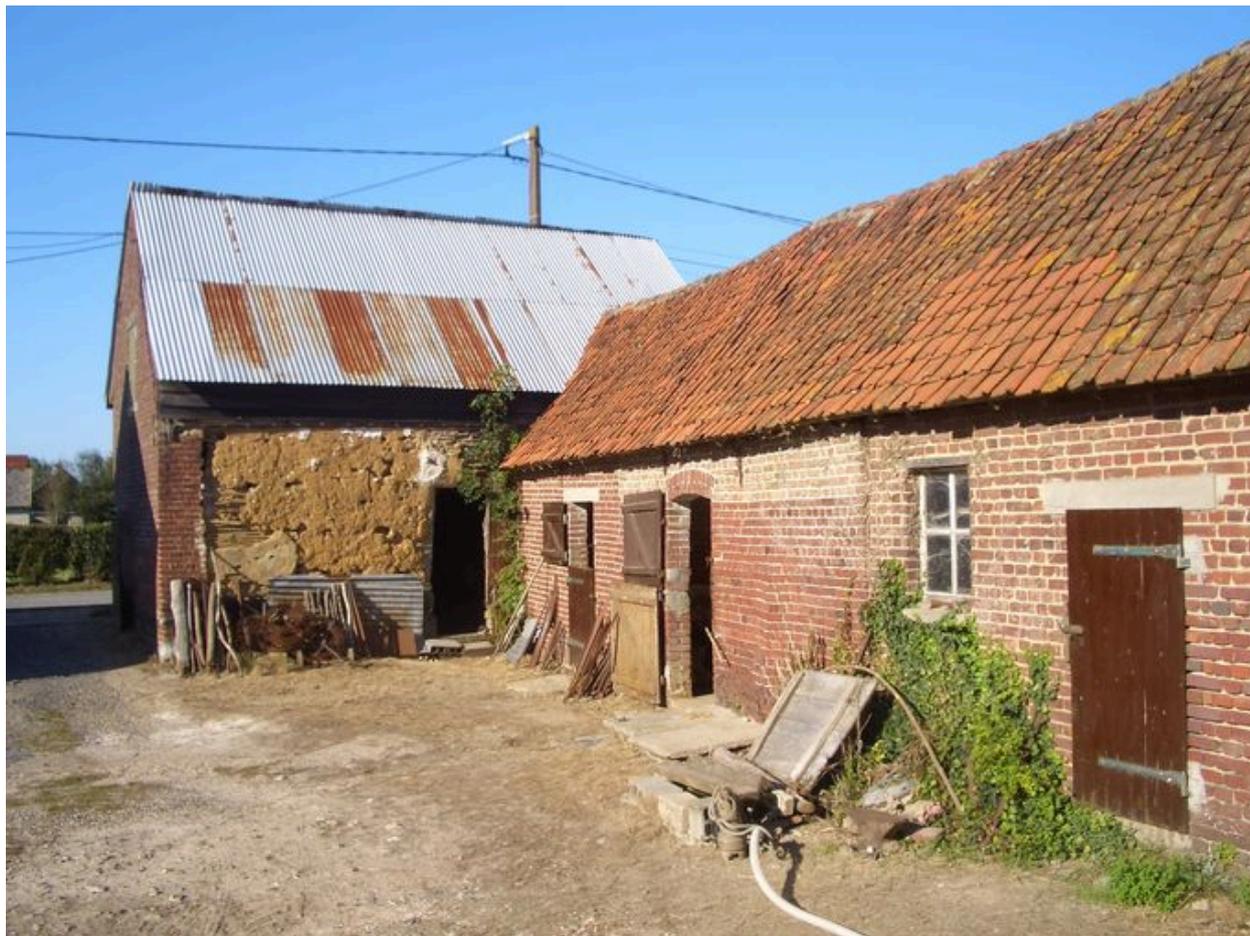
Vue postérieure de la grange sur rue depuis la cour.
Phot. Inès Guérin
IVR22_20068005306NUCA

Vue postérieure de la grange sur rue depuis la cour.

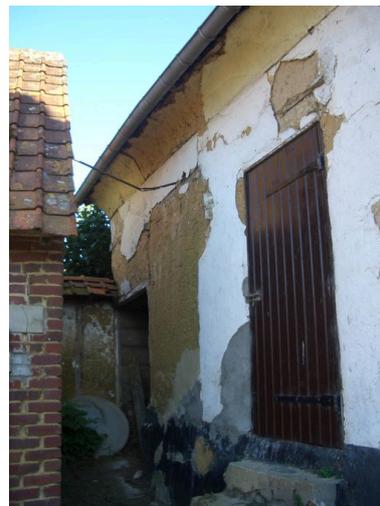
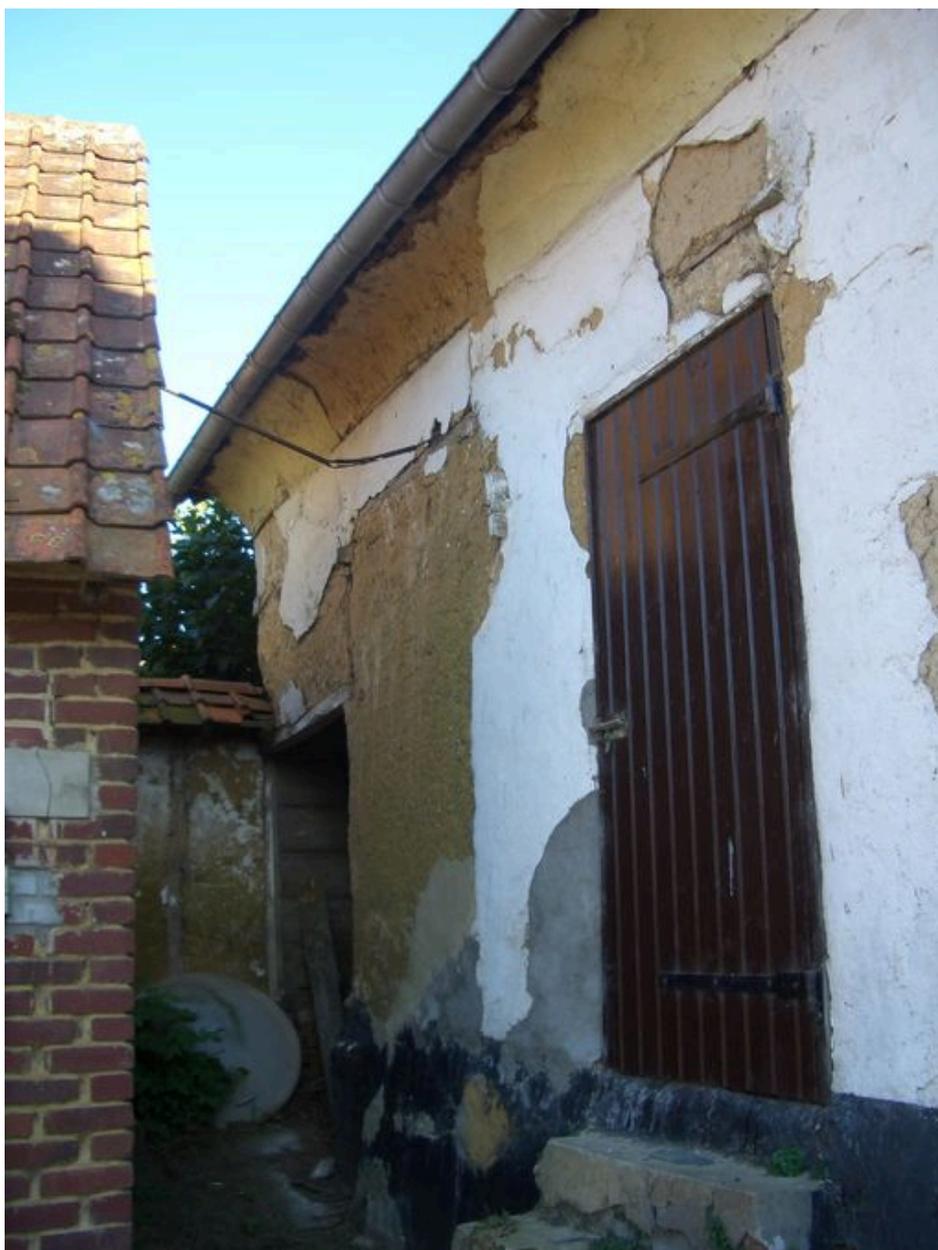
Vue de la partie ouest
du logis en torchis.
Phot. Inès Guérin
IVR22_20068005309NUCA

Vue de la partie ouest du logis en torchis.

L'intérêt de cette ferme se concentre au logis, qui a conservé tous les éléments des habitations du 19e siècle : dimensions et distribution des pièces, solives, cheminée picarde, huisseries et ferronneries...

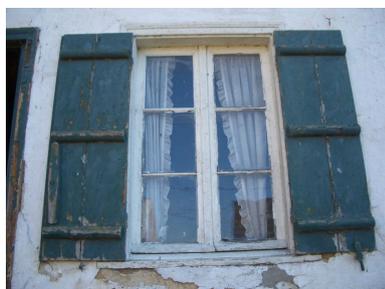
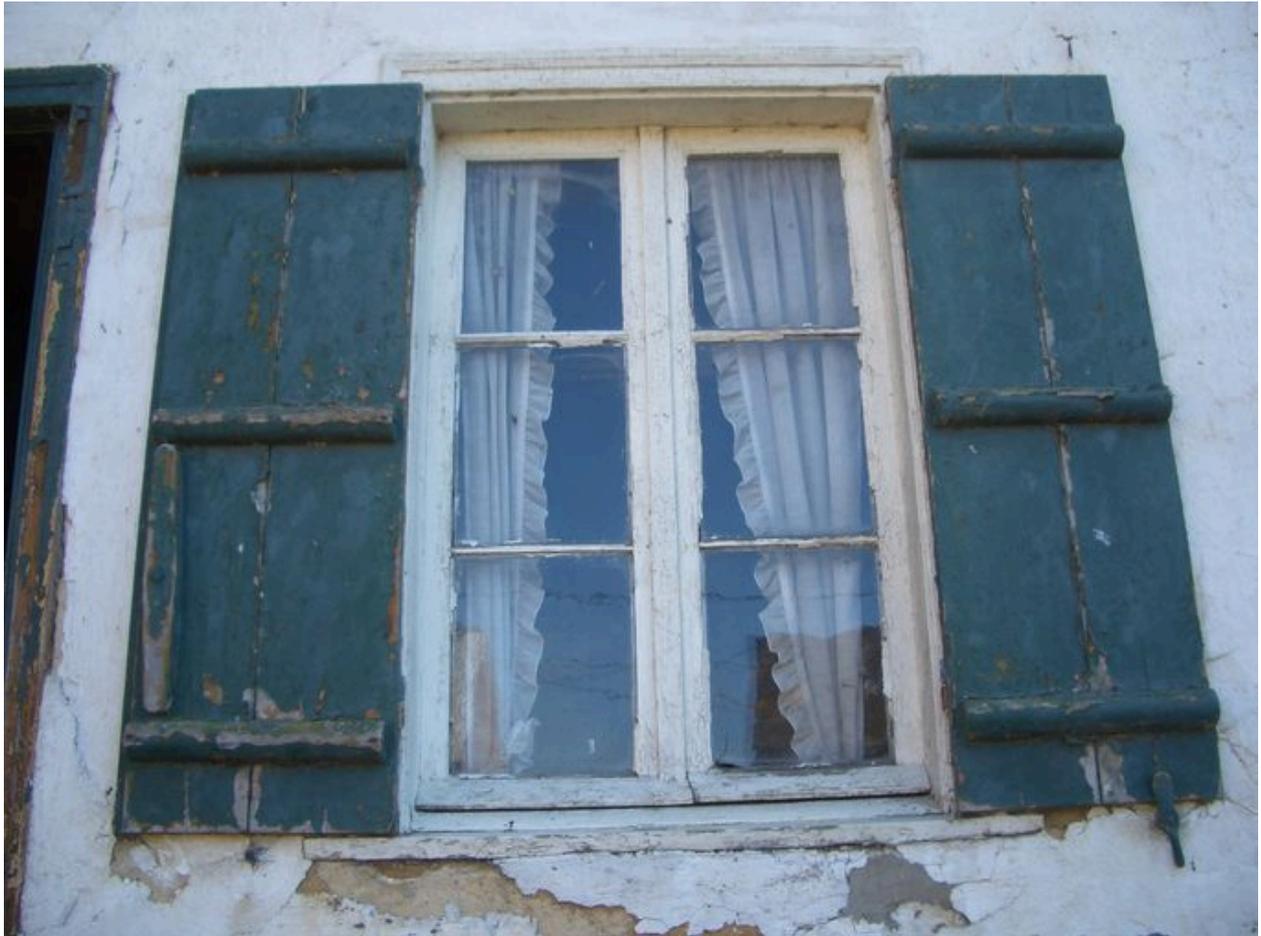
Vue d'une fenêtre avec contrevent
et système de fermeture, fixé
par un tourniquet en fonte.
Phot. Inès Guérin
IVR22_20068005311NUCA

Vue d'une fenêtre avec contrevent et système de fermeture, fixé par un tourniquet en fonte.

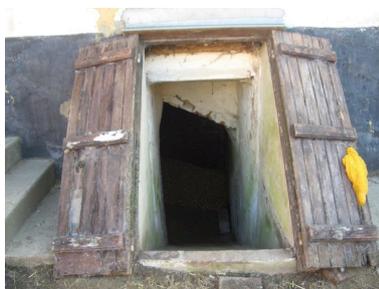
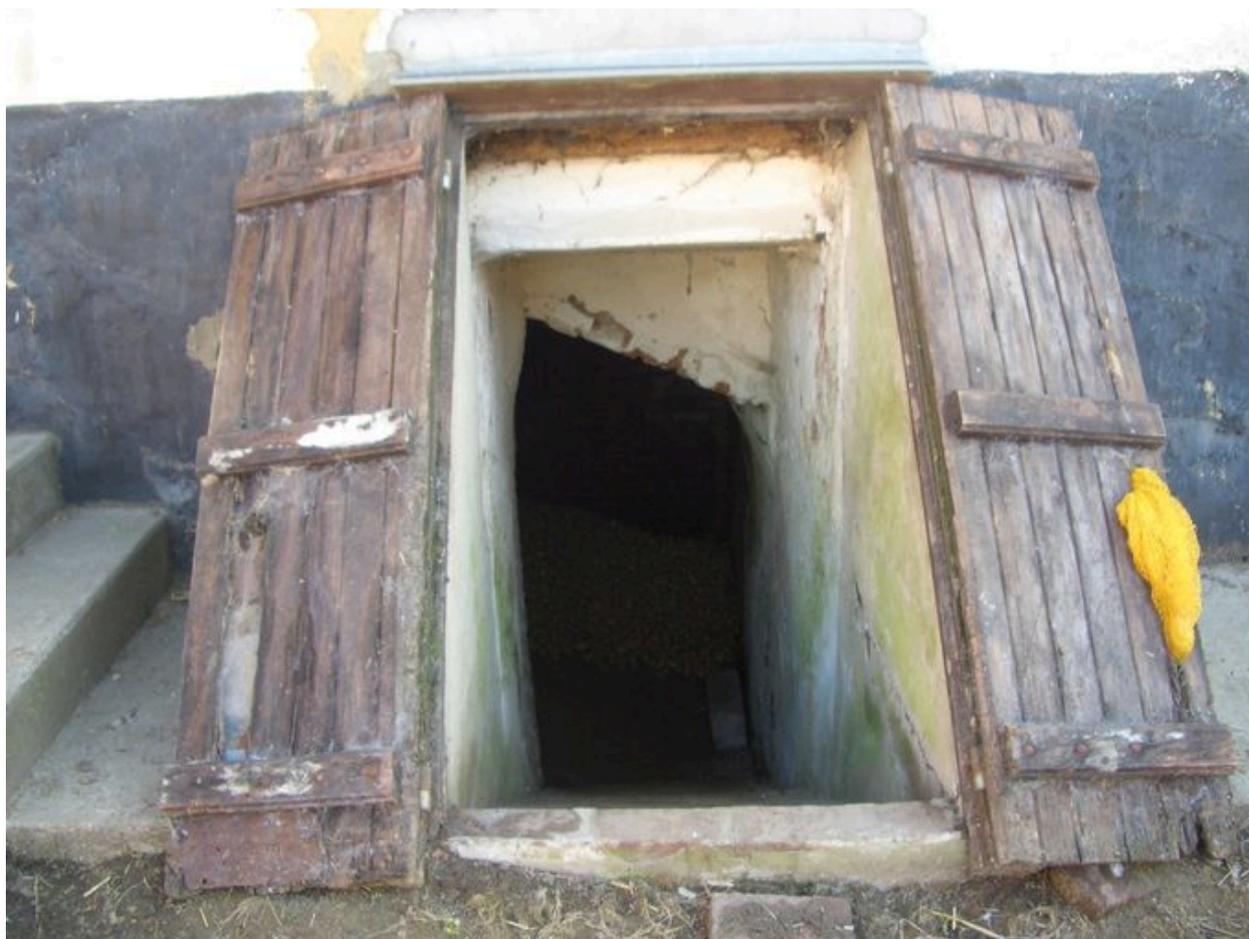
Entrée de la cave en façade.
Phot. Inès Guérin
IVR22_20068005312NUCA

Entrée de la cave en façade.

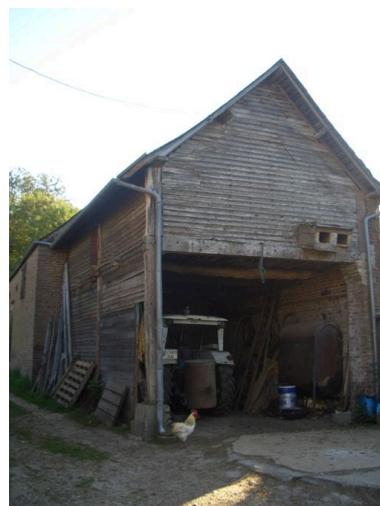
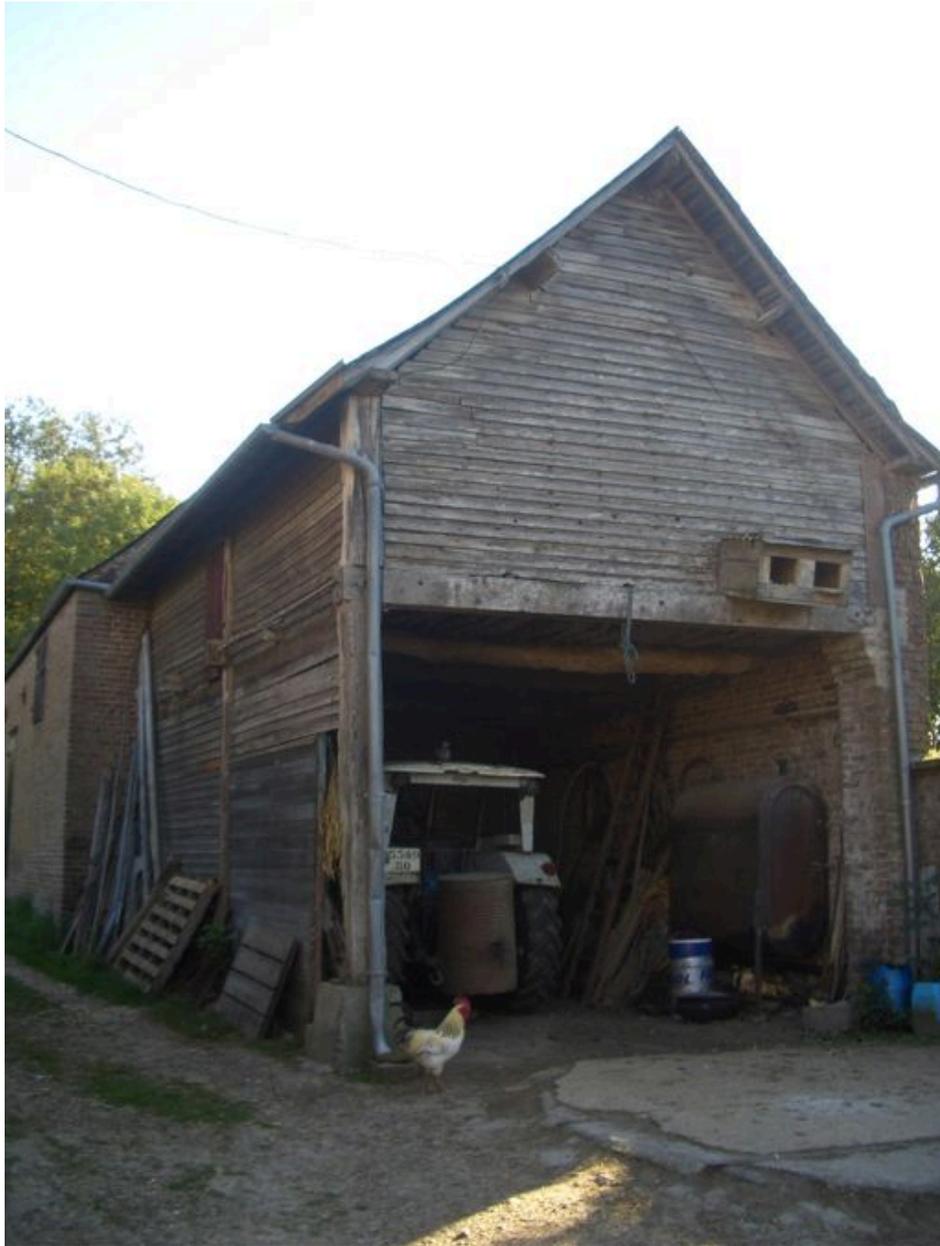
Vue de la charreterie précédant la
grange au nord-ouest de la cour.
Phot. Inès Guérin
IVR22_20068005317NUCA

Vue de la charreterie précédant la grange au nord-ouest de la cour.
