Hauts-de-France, Aisne  
Martigny  
3 rue de Vervins

## Ferme

Numéro de dossier : IA02000545  
Date de l'enquête initiale : 1998  
Date(s) de rédaction : 1998  
Cadre de l'étude : inventaire topographique canton d'Aubenton  
Degré d'étude : étudié

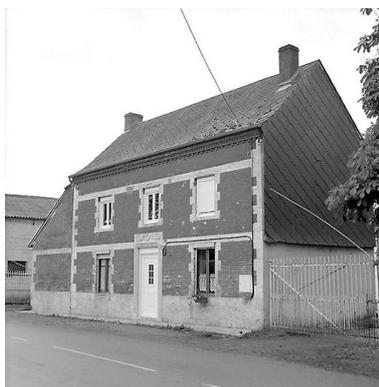
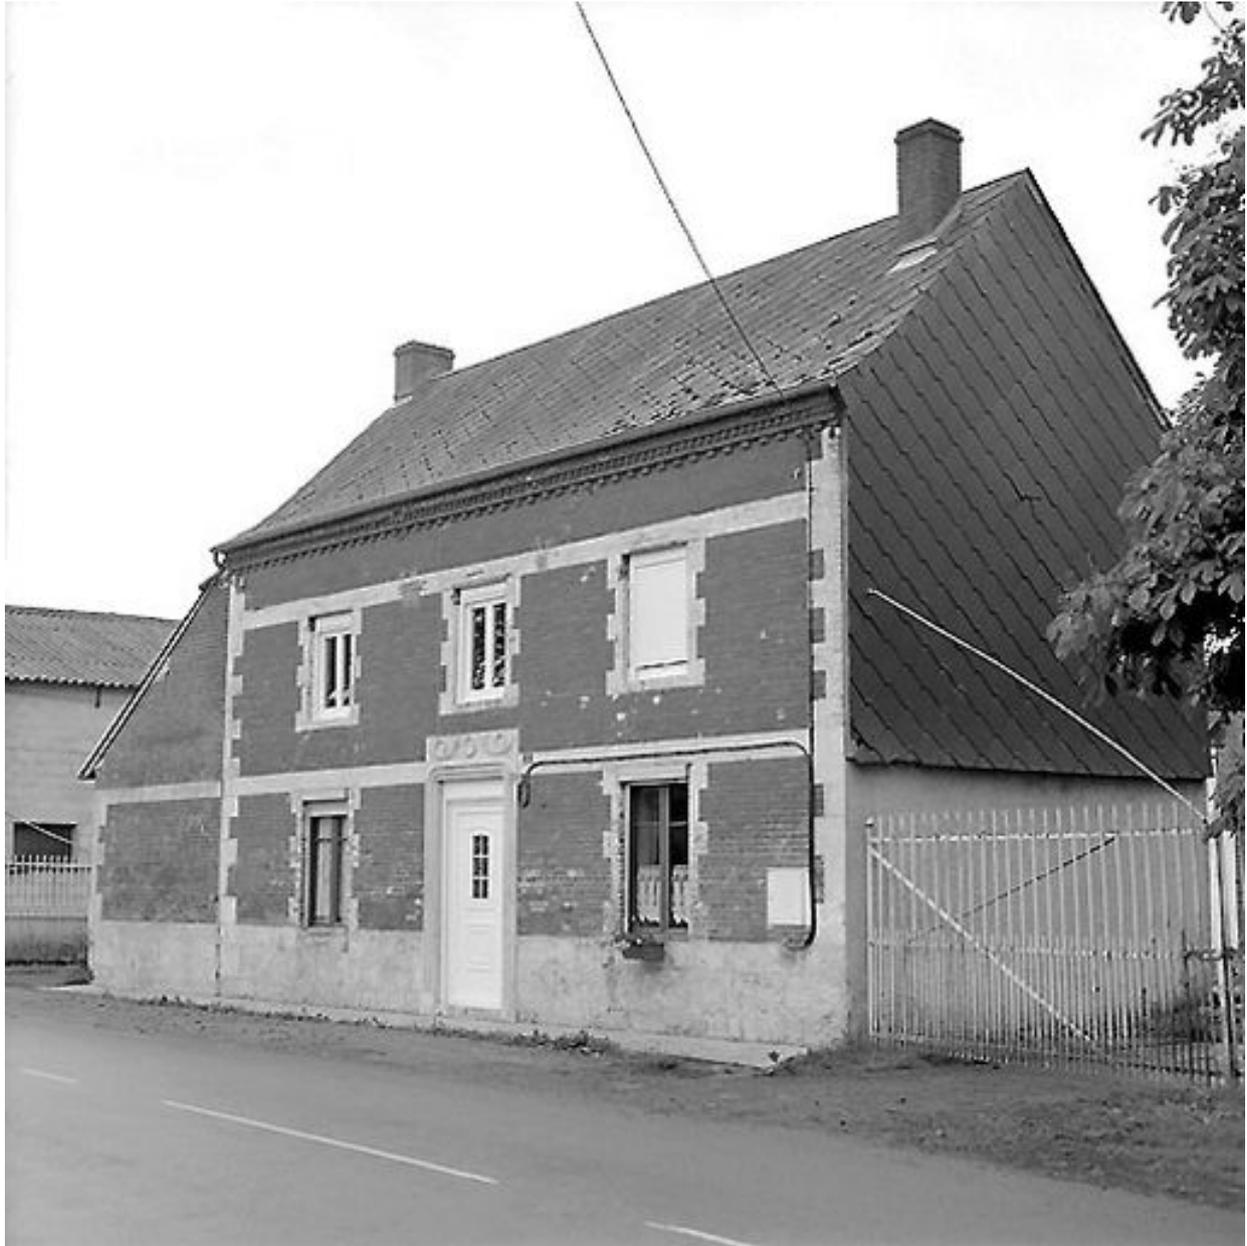
Vue générale.  
Phot. Thierry Lefébure  
IVR22\_20020200444X

Vue générale.

Le logis est en brique, avec un solin en pierre de taille calcaire, tout comme l'encadrement des baies et le chaînage des angles. Comportant un étage carré et un comble à surcroît, le logis à élévation ordonnancée est couvert d'un toit à longs pans et pignon couvert en ardoise synthétique. L'imposte de la porte de la façade antérieure est orné d'un bas-relief dans la masse. Le mur pignon ouest comporte un essentage d'ardoise. La grange est en pan de bois, sur un solin en brique, pourvu d'un essentage de planches, couverte d'une demi-croupe en ardoise. L'étable à vaches est en brique, couverte d'une demi-croupe en ardoise synthétique.
