Hauts-de-France, Somme
Boismont
Pinchefalise
15, 17 rue du Canal

Ancienne ferme

Numéro de dossier : IA80007376
Date de l'enquête initiale : 2006
Date(s) de rédaction : 2006
Cadre de l'étude : inventaire préliminaire arrière-pays maritime picard
Degré d'étude : repéré

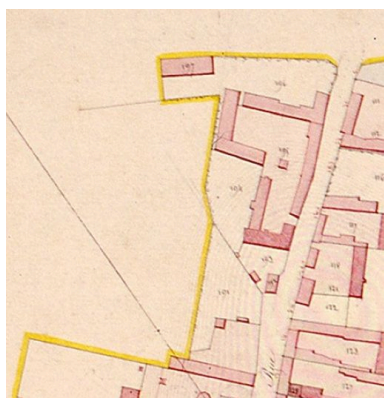
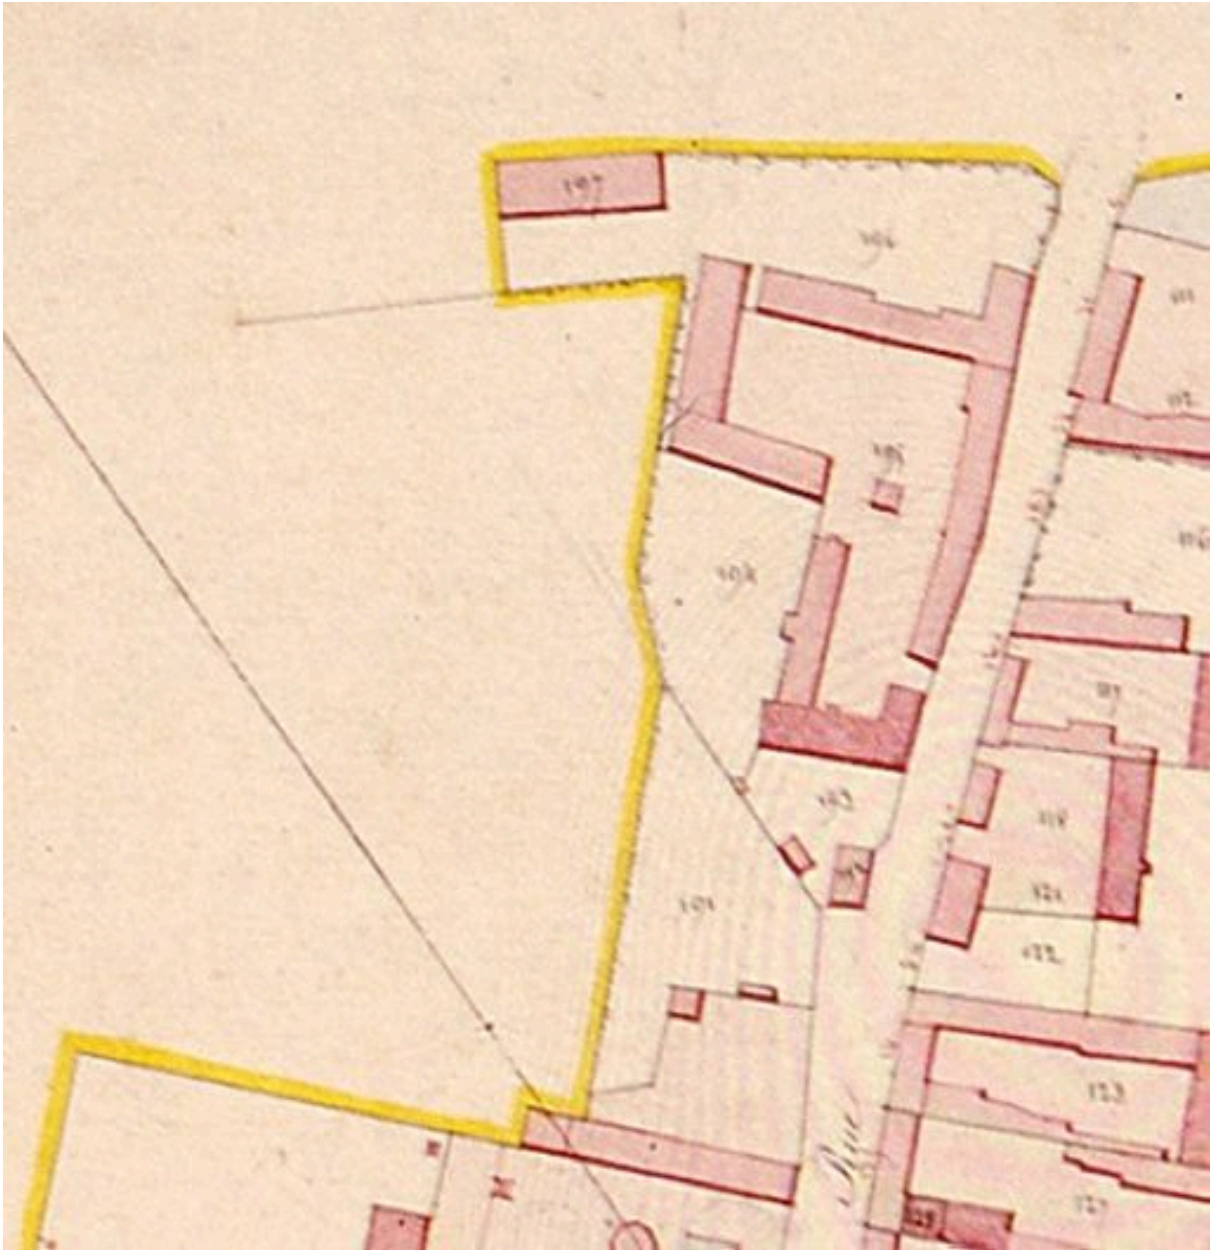
Extrait du cadastre napoléonien présentant le plan de la ferme en 1832.

Le cadastre napoléonien et le cadastre actuel donnent le plan au sol de cet ensemble : il s'agit d'un groupe de bâtiments agricoles répartis autour d'une cour munie d'une extension perpendiculaire vers le canal. La comparaison des deux documents signale la disparition de deux éléments (un bâtiment clôturant l'exploitation au nord ainsi que son pendant sur rue). De plus, le hangar et la grange, situés à l'est de la propriété, ont été détruits ou endommagés lors de la tempête de 2004. Mais de manière générale, l'ensemble construit possède le même plan au sol que l'exploitation d'origine, probablement construite au 18^e siècle ou au début du siècle suivant.

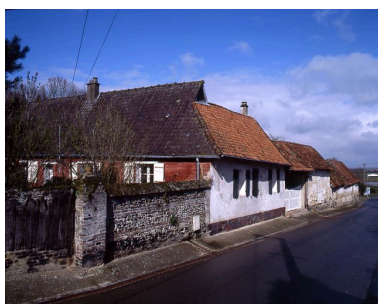
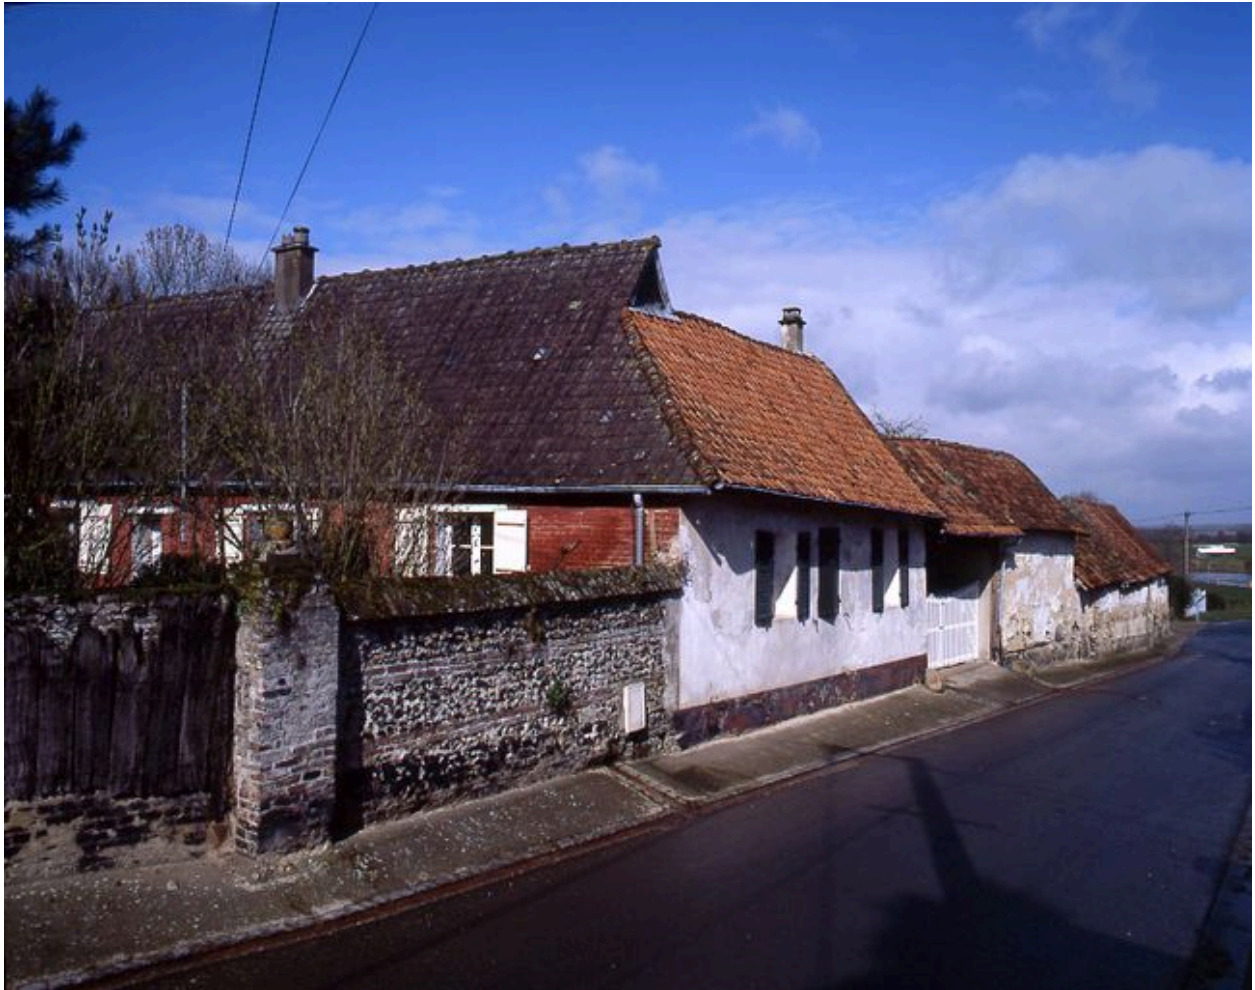
Vue générale depuis le sud.
Phot. Irwin Leullier
IVR22_20078000035XA

Vue générale depuis le sud.

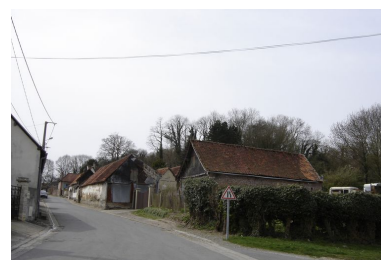
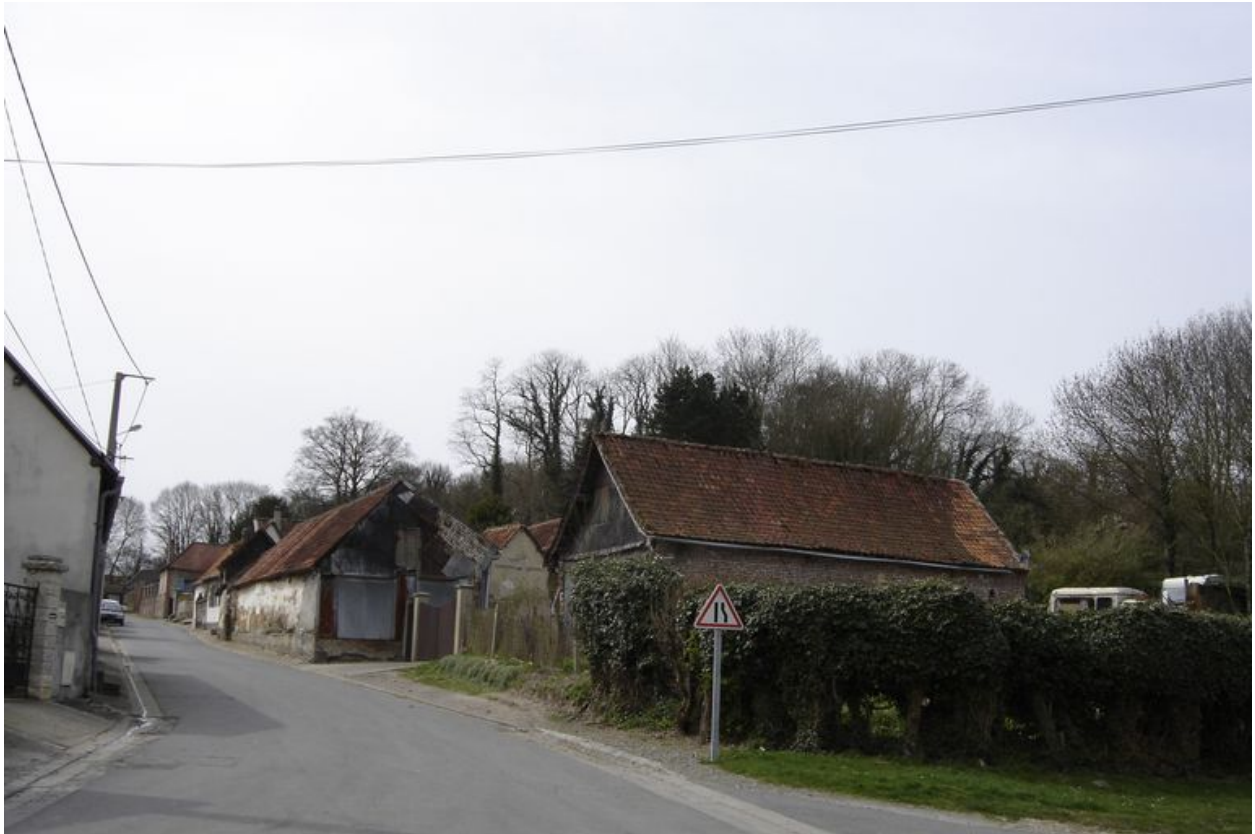
Vue générale depuis le nord.
Phot. Inès Guérin
IVR22_20058005695NUCA

Vue générale depuis le nord.

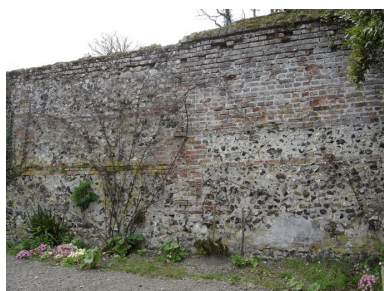
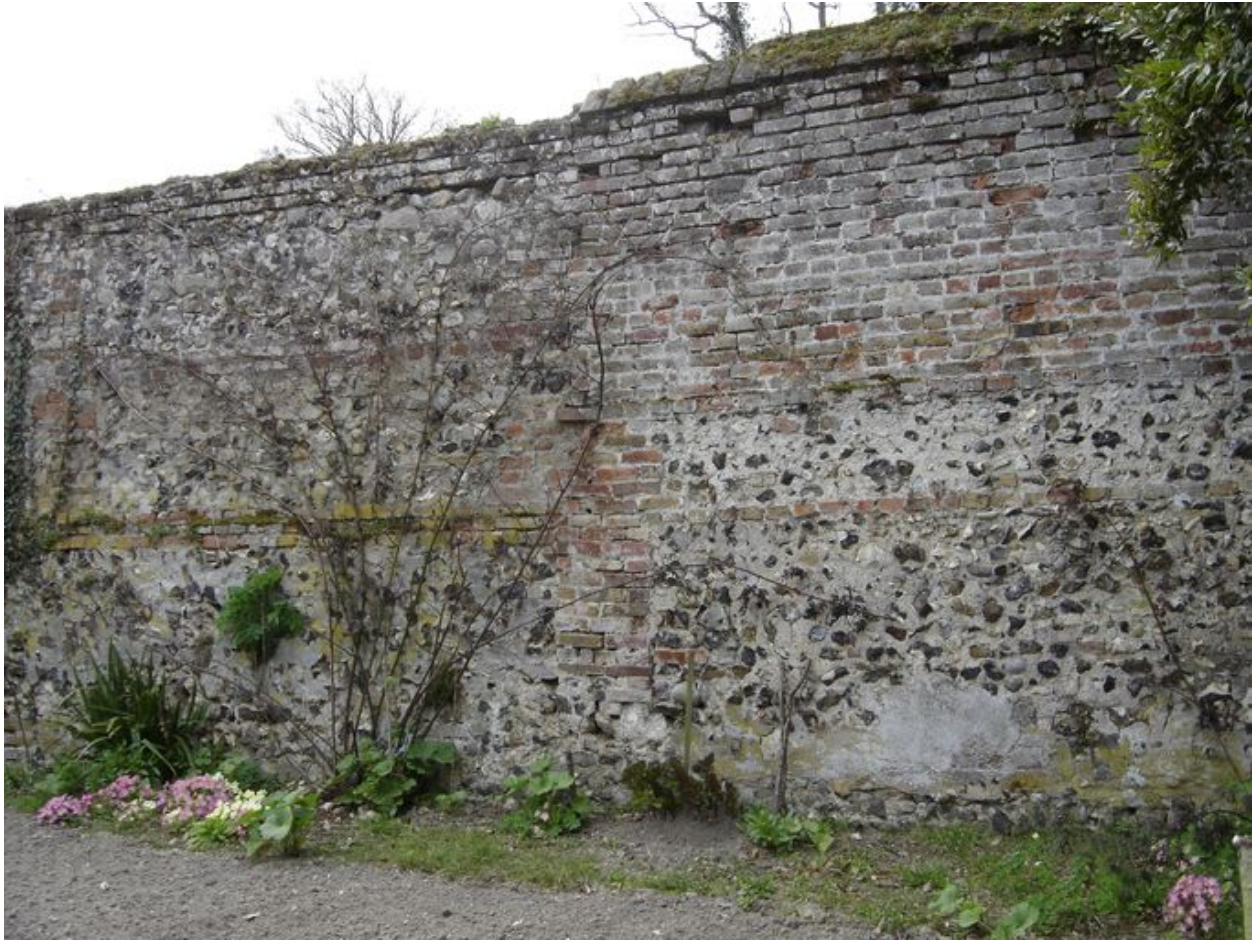
Détail du mur de clôture.
Phot. Inès Guérin
IVR22_20058005708NUCA

Détail du mur de clôture.

Au nord du logis en fond de cour se trouve la cuisine, munie d'une cheminée picarde. Mis à part cet élément, l'intérieur du logis est entièrement remanié. La cave possède une superficie de 15 m². Le mur de clôture, au nord-ouest, est composé d'un appareil mixte alternant silex et brique. L'entrée d'origine est pourvue de piliers en brique.

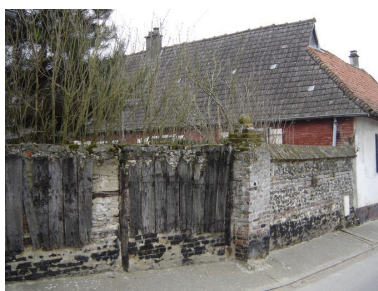
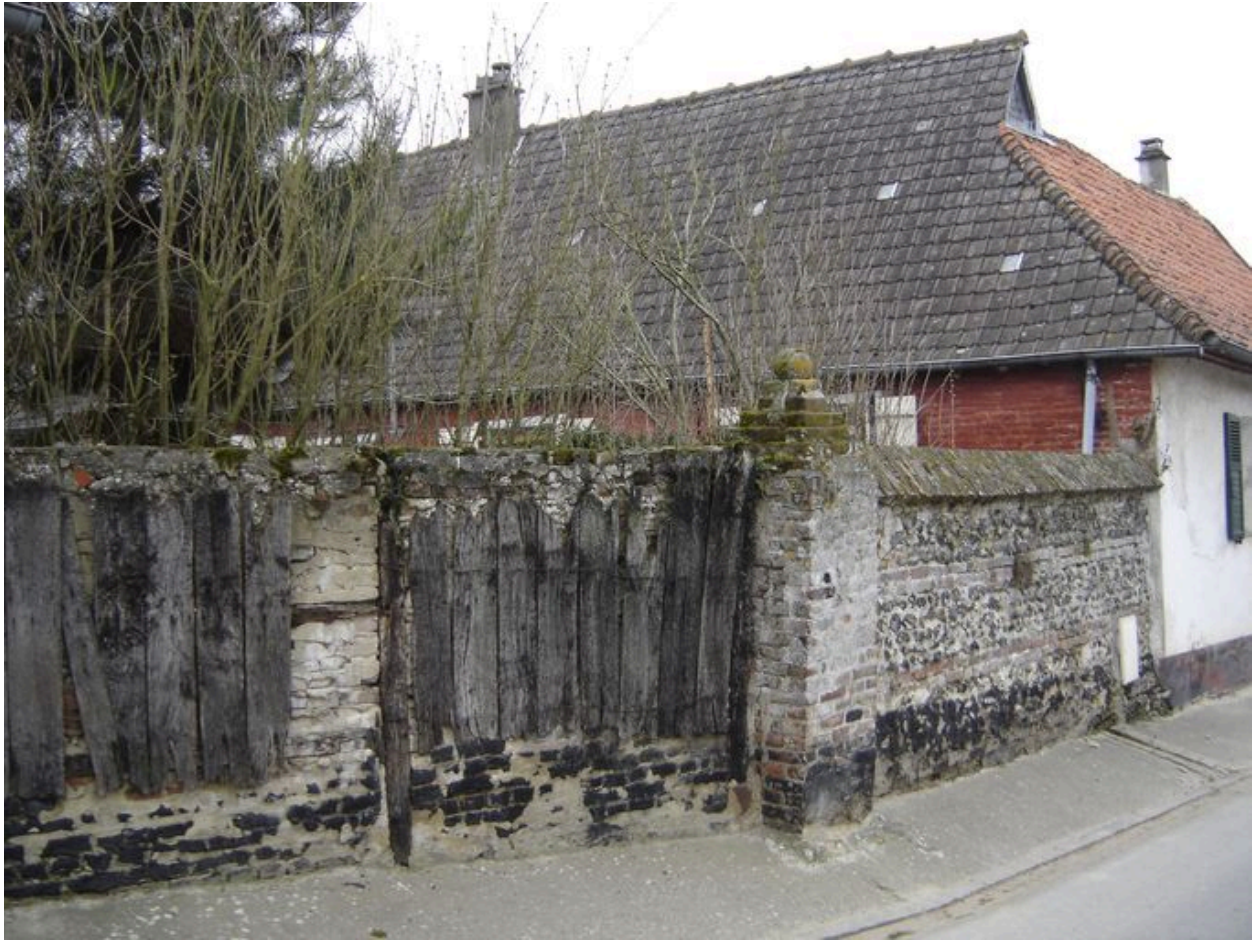
Vue détaillée de l'entrée d'origine.
Phot. Inès Guérin
IVR22_20058005006NUCA

Vue détaillée de l'entrée d'origine.

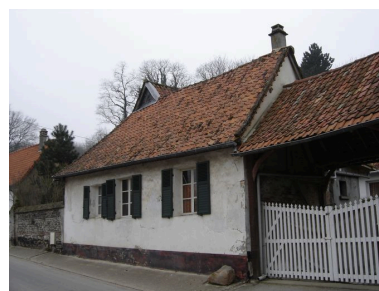
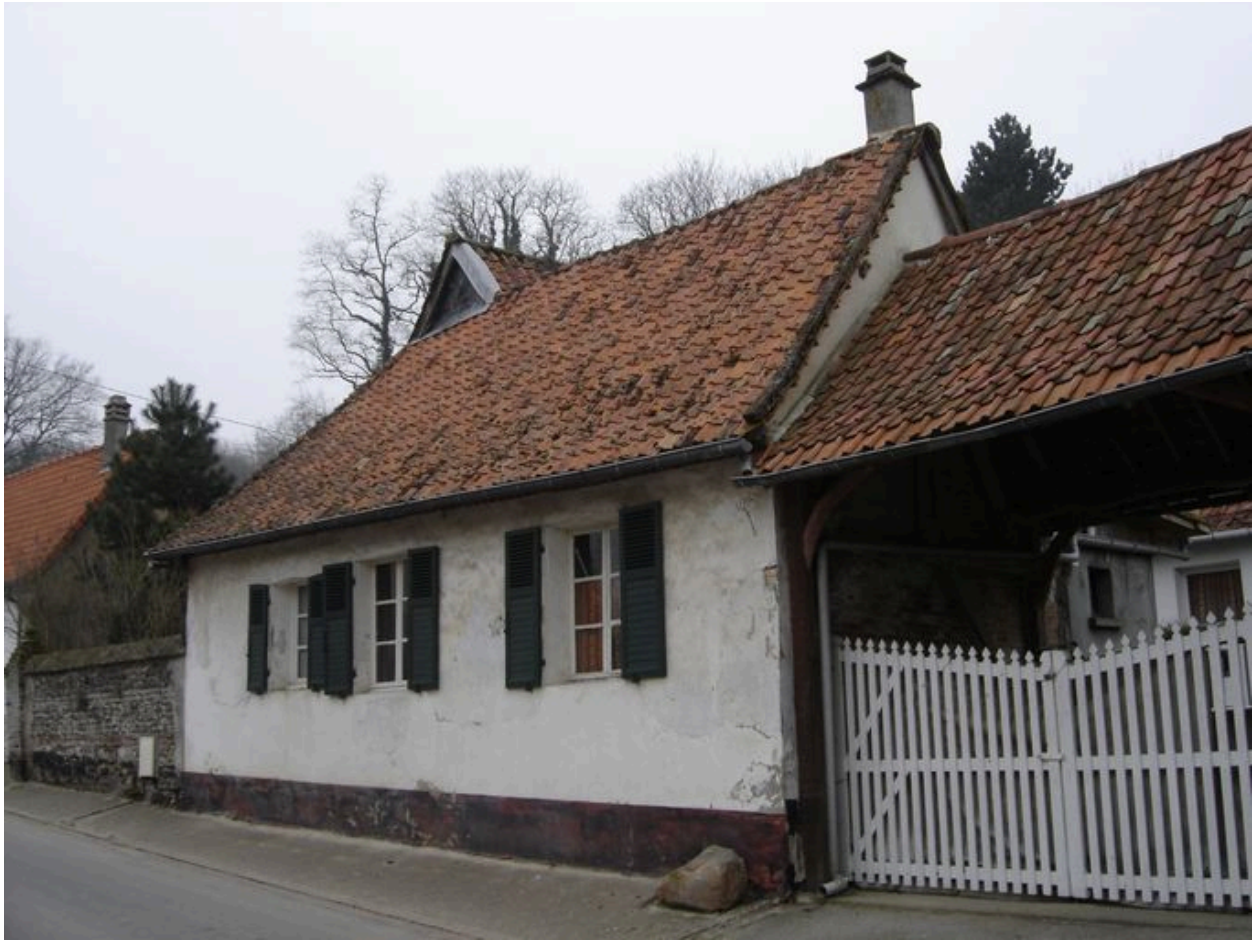
Vue du logis sur rue.
Phot. Inès Guérin
IVR22_20058005004NUCA

Vue du logis sur rue.

Le logis est situé sur rue, à l'ouest du corps de passage permettant l'accès à la cour intérieure. De plan en L, il est entièrement construit en brique avec solin en blocage de silex ; sa façade est recouverte d'un enduit. La corniche en brique disposée en opus spicatum est visible. La forte pente du toit trahit l'ancienne couverture en chaume aujourd'hui remplacée par la panne picarde. Seule la pente nord-ouest du logis est couverte de tuiles modernes.

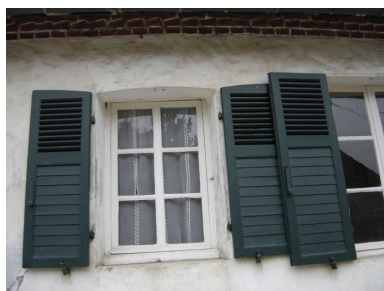
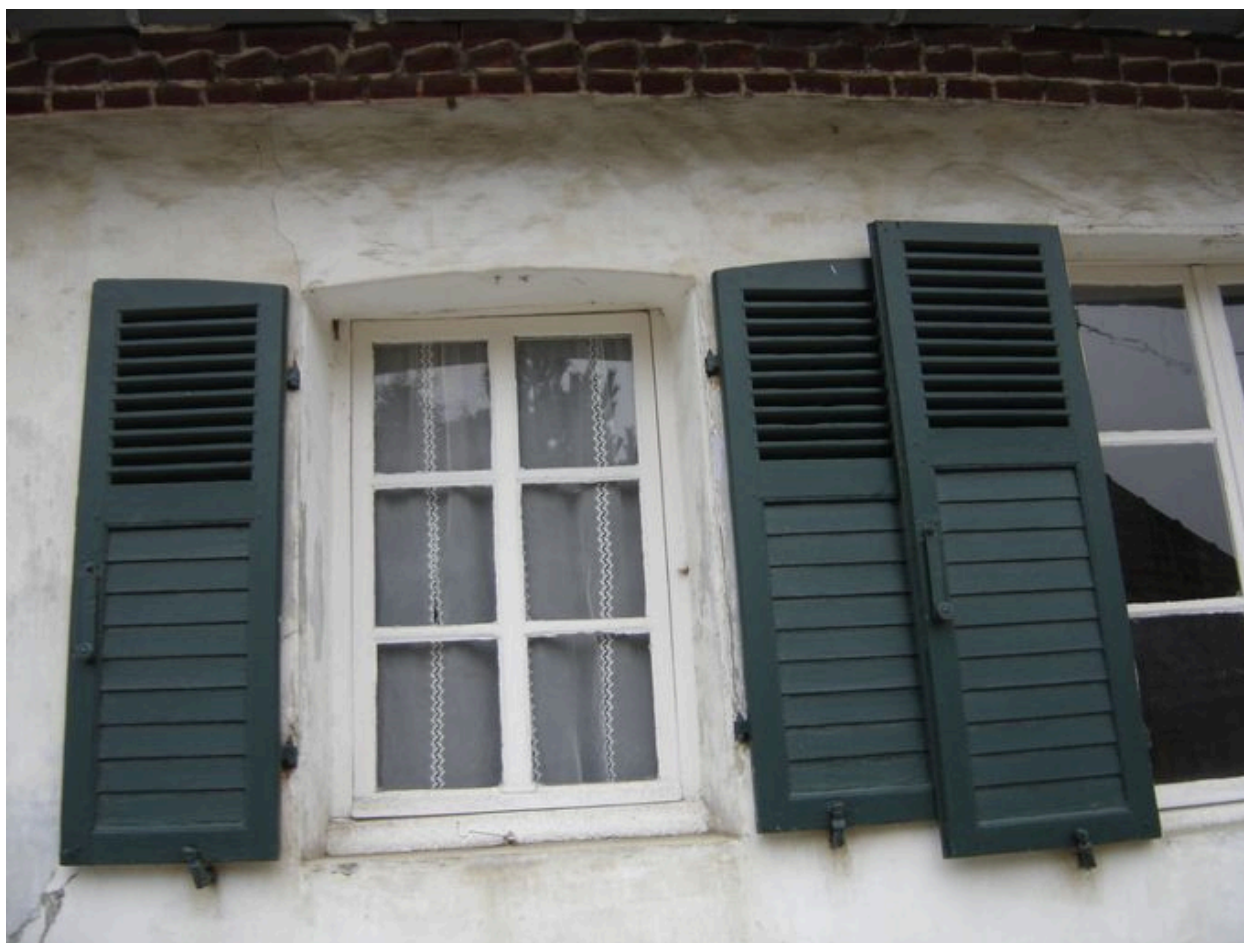
Détail de la fenêtre du logis
qui semble dater du 18e siècle.
Phot. Inès Guérin
IVR22_20058005005NUCA

Détail de la fenêtre du logis qui semble dater du 18e siècle.

L'une des fenêtres sur rue du logis possède un profil permettant de la dater du 18^e siècle. Celles sur cour sont probablement antérieures à 1850. Sur l'ensemble des bâtiments composant la ferme, on constate l'utilisation de différentes briques, plus ou moins anciennes. La hauteur des toits et leur pente atteste l'ancienne couverture en chaume. Malgré des remaniements inévitables liés à la présence du torchis, fragile, cet ensemble a conservé son plan, ses dispositions et ses matériaux d'origine, permettant au visiteur d'appréhender avec justesse l'aspect des exploitations traditionnelles de l'arrière-pays maritime.

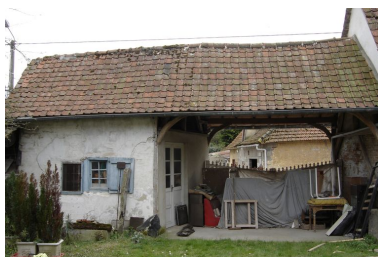
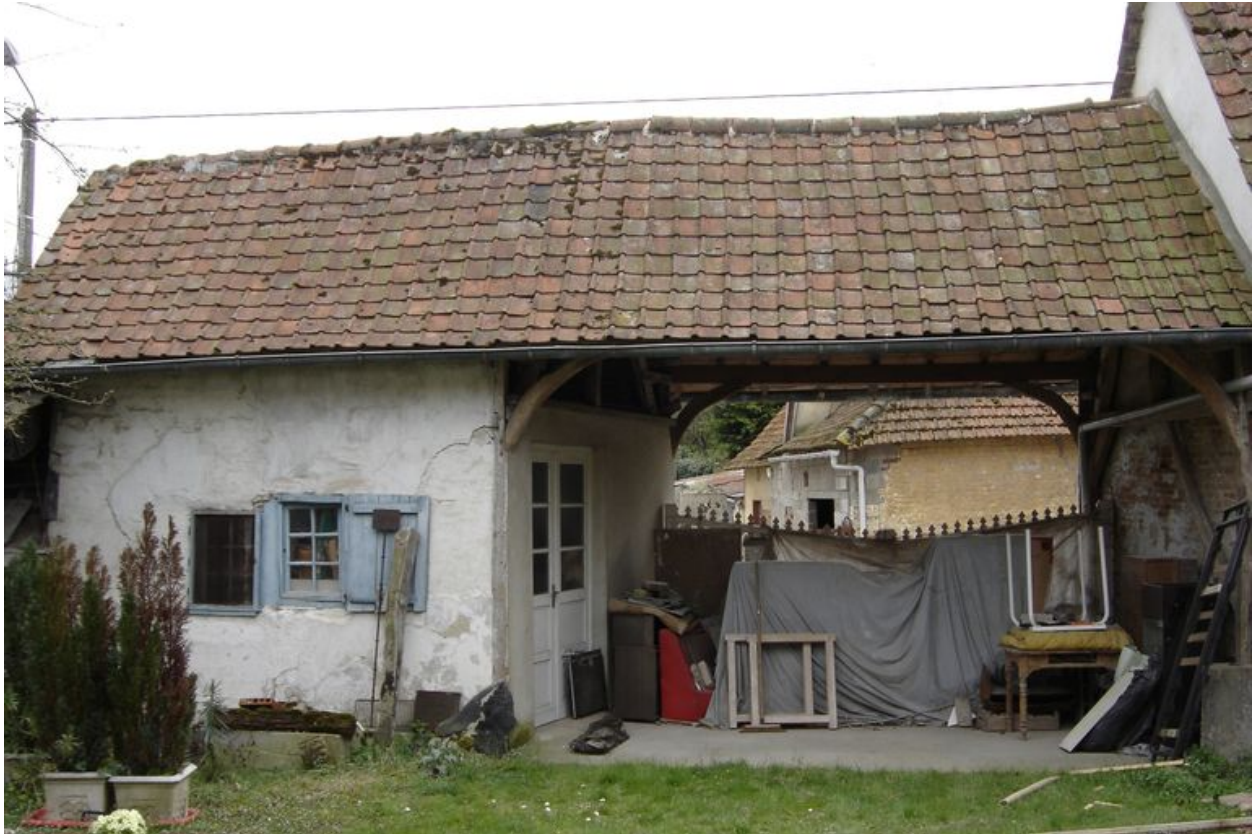
Vue du corps de
passage depuis la cour.
Phot. Inès Guérin
IVR22_20058005697NUCA

Vue du corps de passage depuis la cour.

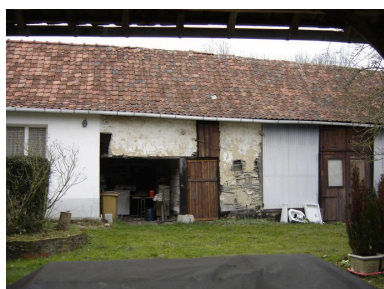
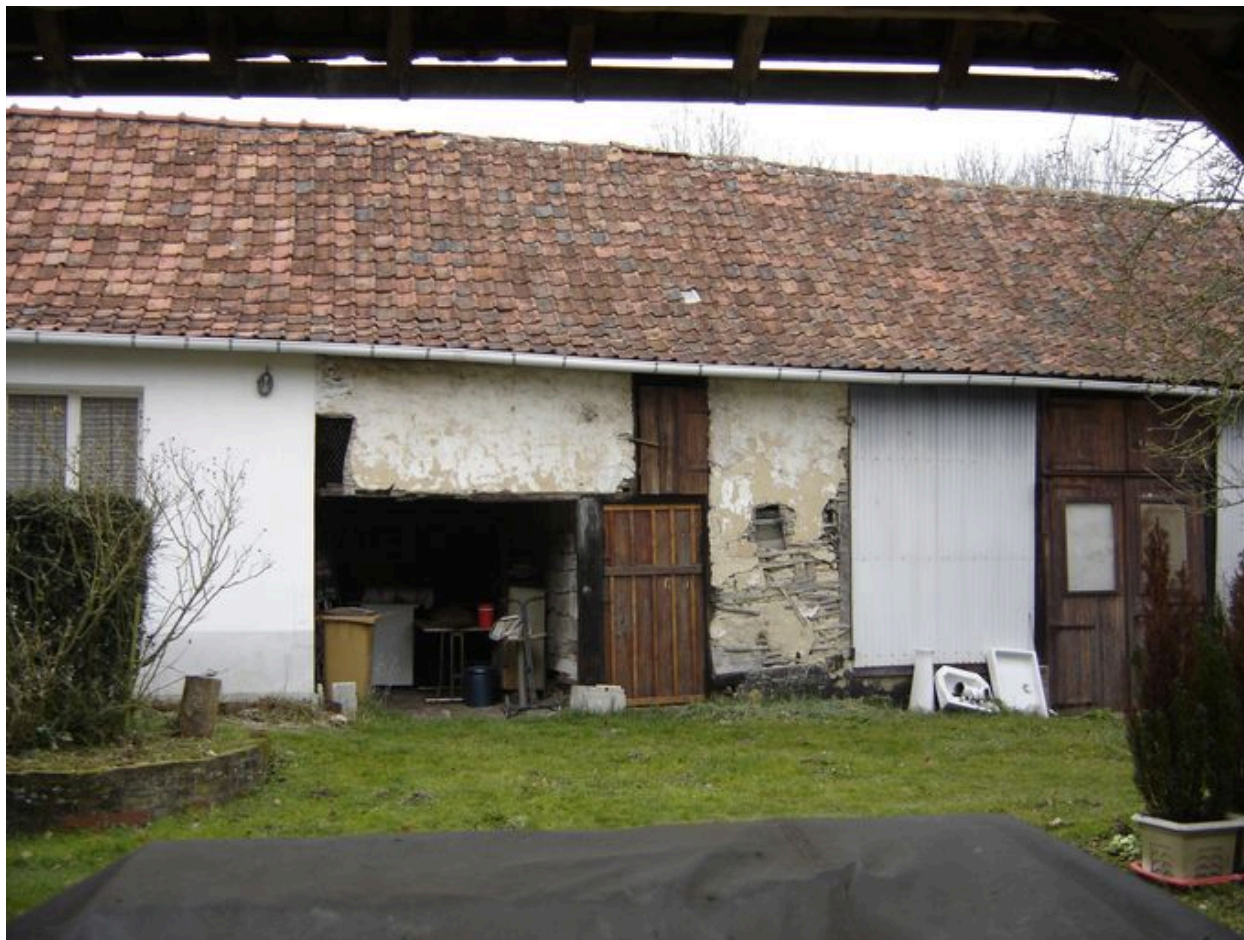
Vue du bâtiment agricole
situé dans le prolongement
du logis en fond de cour.
Phot. Inès Guérin
IVR22_20058005007NUCA

Vue du bâtiment agricole situé dans le prolongement du logis en fond de cour.

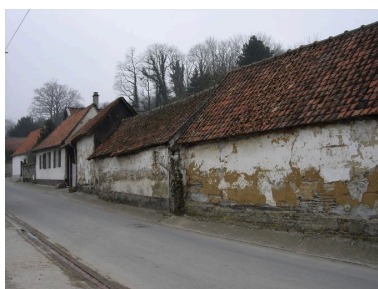
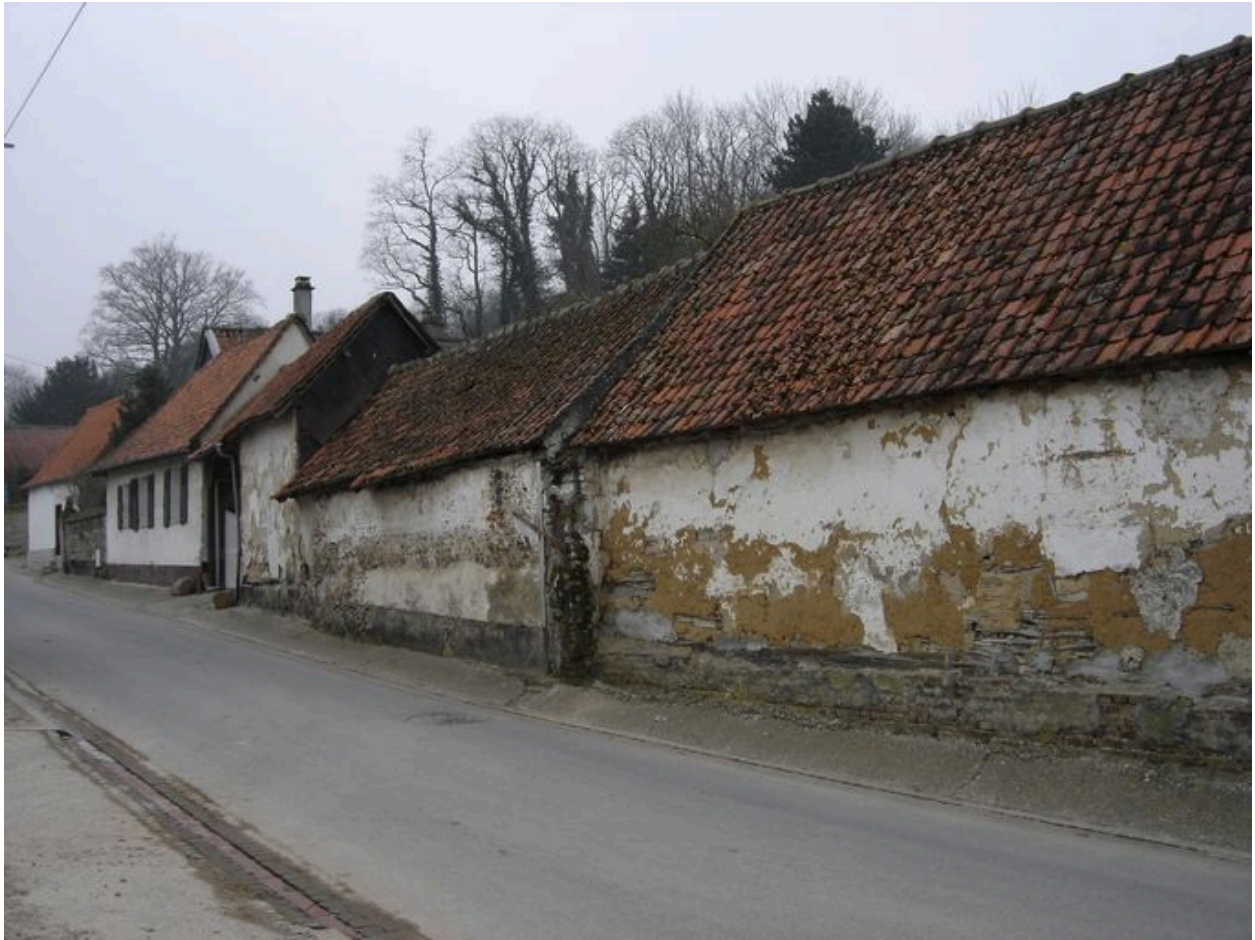
Vue des bâtiments agricoles sur rue.
Phot. Inès Guérin
IVR22_20058005003NUCA

Vue des bâtiments agricoles sur rue.

Le corps de passage laisse entrevoir une charpente en orme à demi-queue d'aronde asymétrique à parement et tenons/mortaises chevillés. Certaines mortaises ne sont plus utilisées, induisant ainsi un changement d'aspect ou un remploi des poutres. La structure des dépendances sur rue, destinées au logement des animaux, est endommagée. Les interstices ajourant le mur de torchis, créés par la projection d'eaux stagnantes lors du passage de voitures, permettent pourtant d'en appréhender l'ossature. Des lattes de bois sont clouées sur les deux côtés des potelets composant l'ossature. Le torchis dispose ici d'une forte proportion de paille (travail grossier). Le solin est d'abord composé d'un blocage de petits silex surmonté de cinq rangées de brique soutenant la sablière basse assemblée à mi-bois chevillée (tout comme la sablière

haute d'ailleurs), le tout étant couvert de coaltar (goudron), afin d'isoler les murs des remontées capillaires du sol. Les tenons d'ancrage en bois sont visibles en façade. L'une des dépendances possède un premier niveau à empilage de planches afin de protéger le torchis du frottement des animaux.

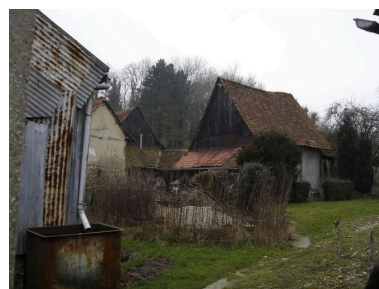
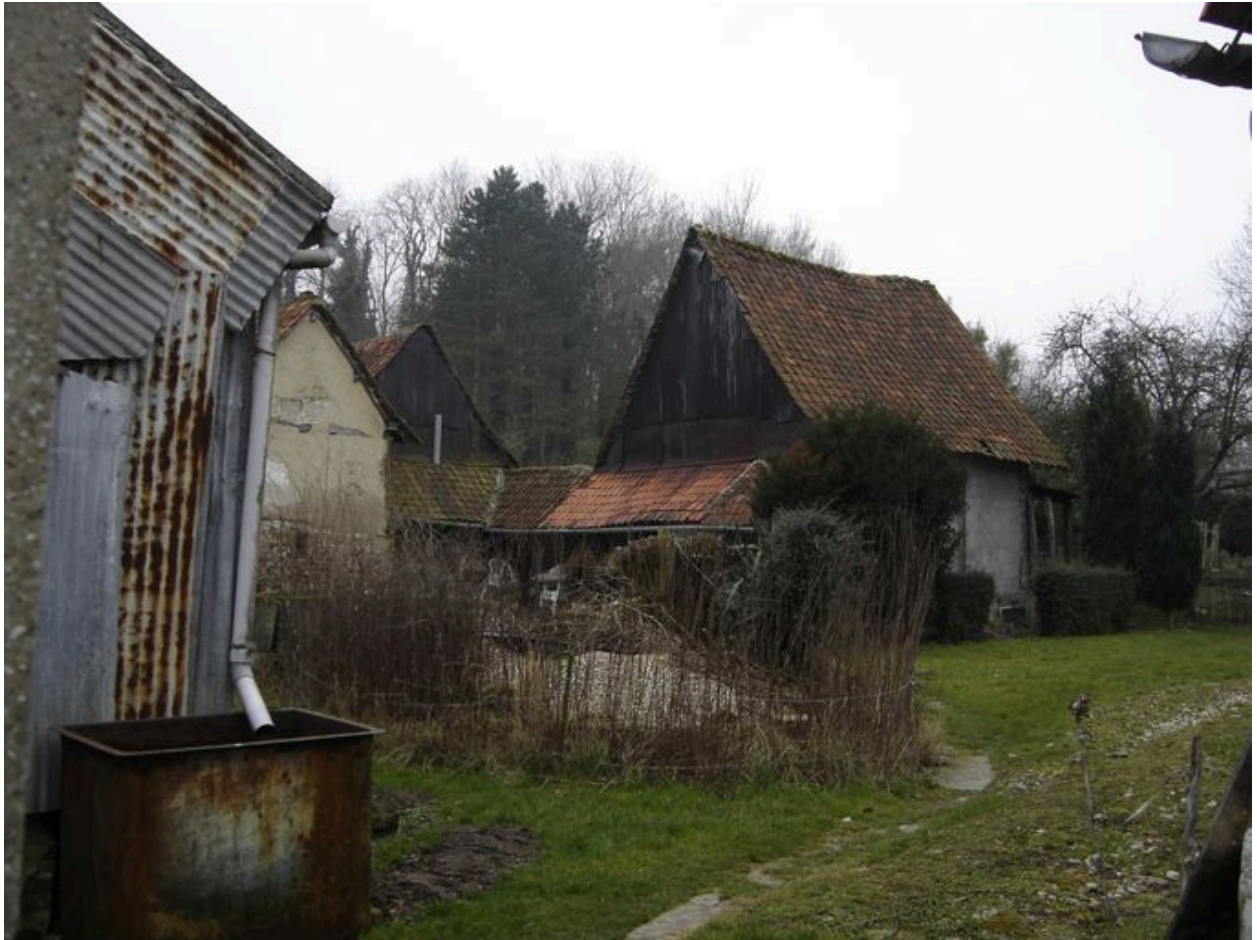
Vue d'ensemble des bâtiments
situés au nord de la propriété.
Phot. Inès Guérin
IVR22_20058005009NUCA

Vue d'ensemble des bâtiments situés au nord de la propriété.

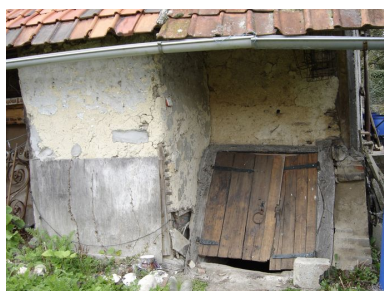
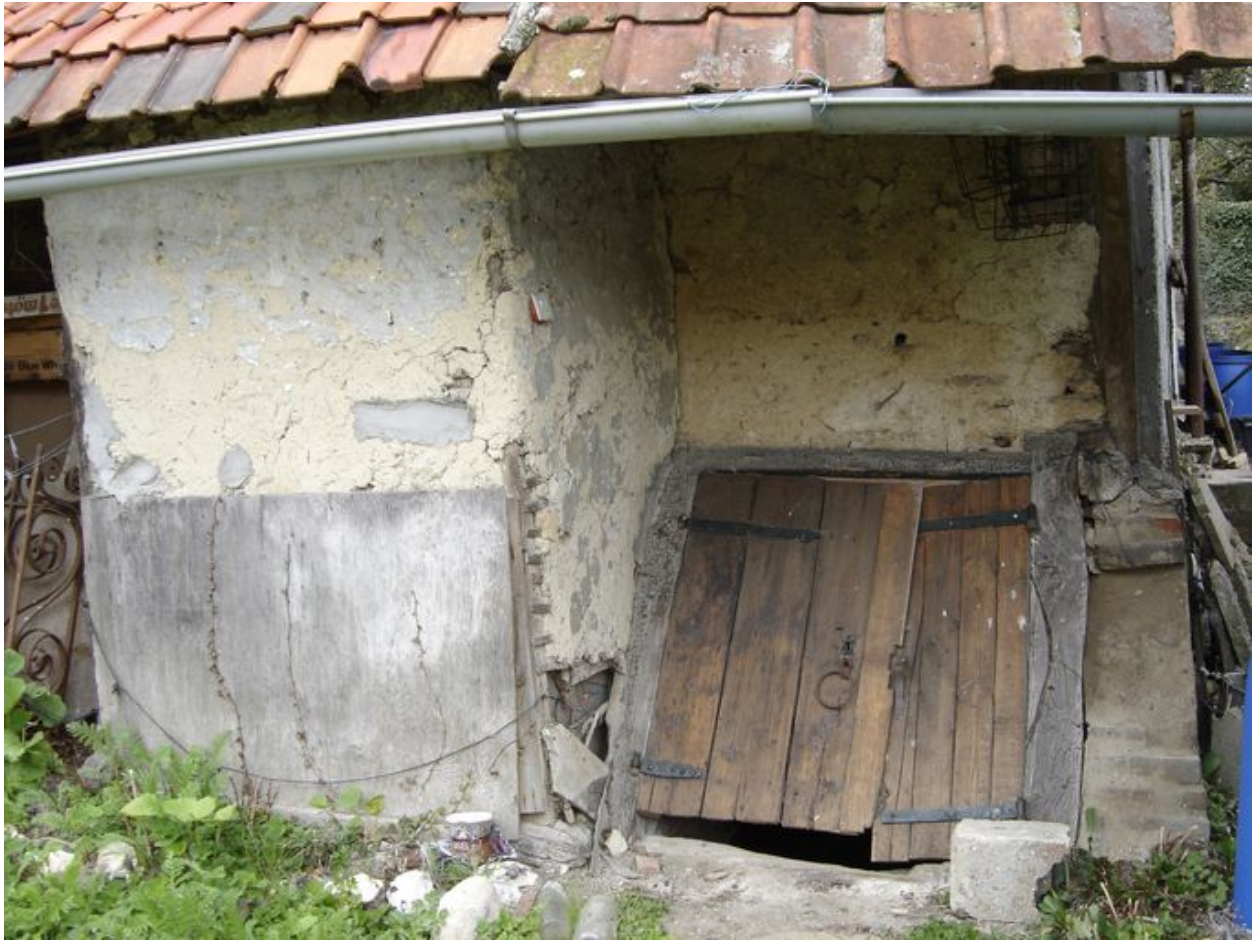
Détail de l'accès à la cave
située au nord de la cour.
Phot. Inès Guérin
IVR22_20058005701NUCA

Détail de l'accès à la cave située au nord de la cour.

Au nord, se trouve une deuxième cave, accessible depuis une trappe à deux vantaux. Les édifices au nord sont pourvus d'un corps de passage permettant de se rendre à l'abri dans les différents éléments de la ferme.

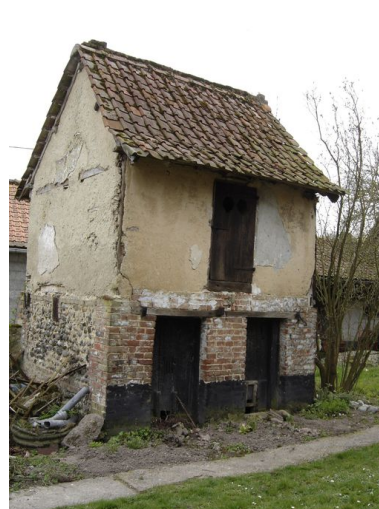
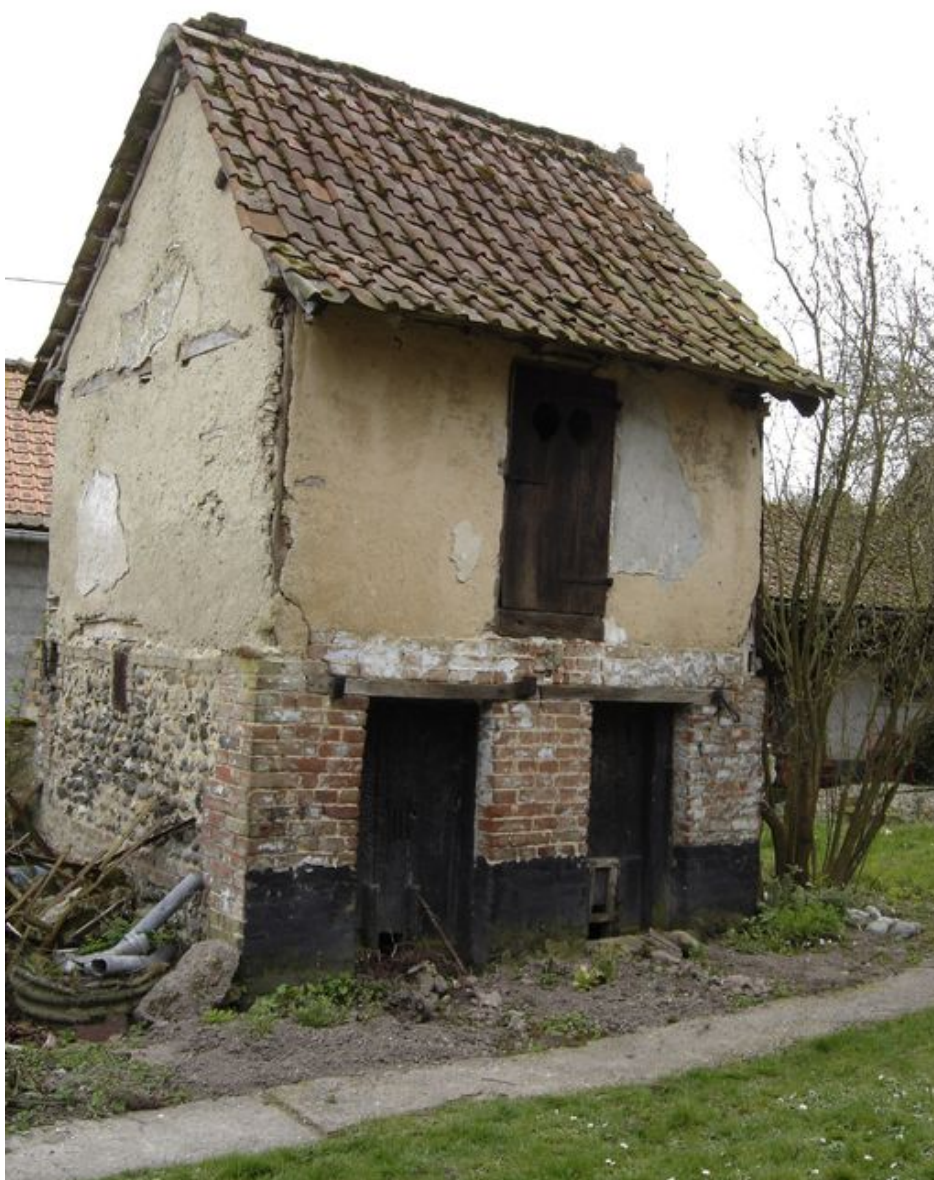
Vue du fenil situé au
centre de la propriété.

Vue du fenil situé au centre de la propriété.

La construction de plan carré au coeur de la cour est un fenil en hauteur surmontant un poulailler. Le solin est composé d'un blocage de galets avec chaînes d'angle en brique et maçonnerie de pans de bois/torchis.

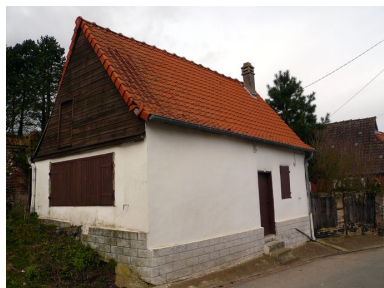
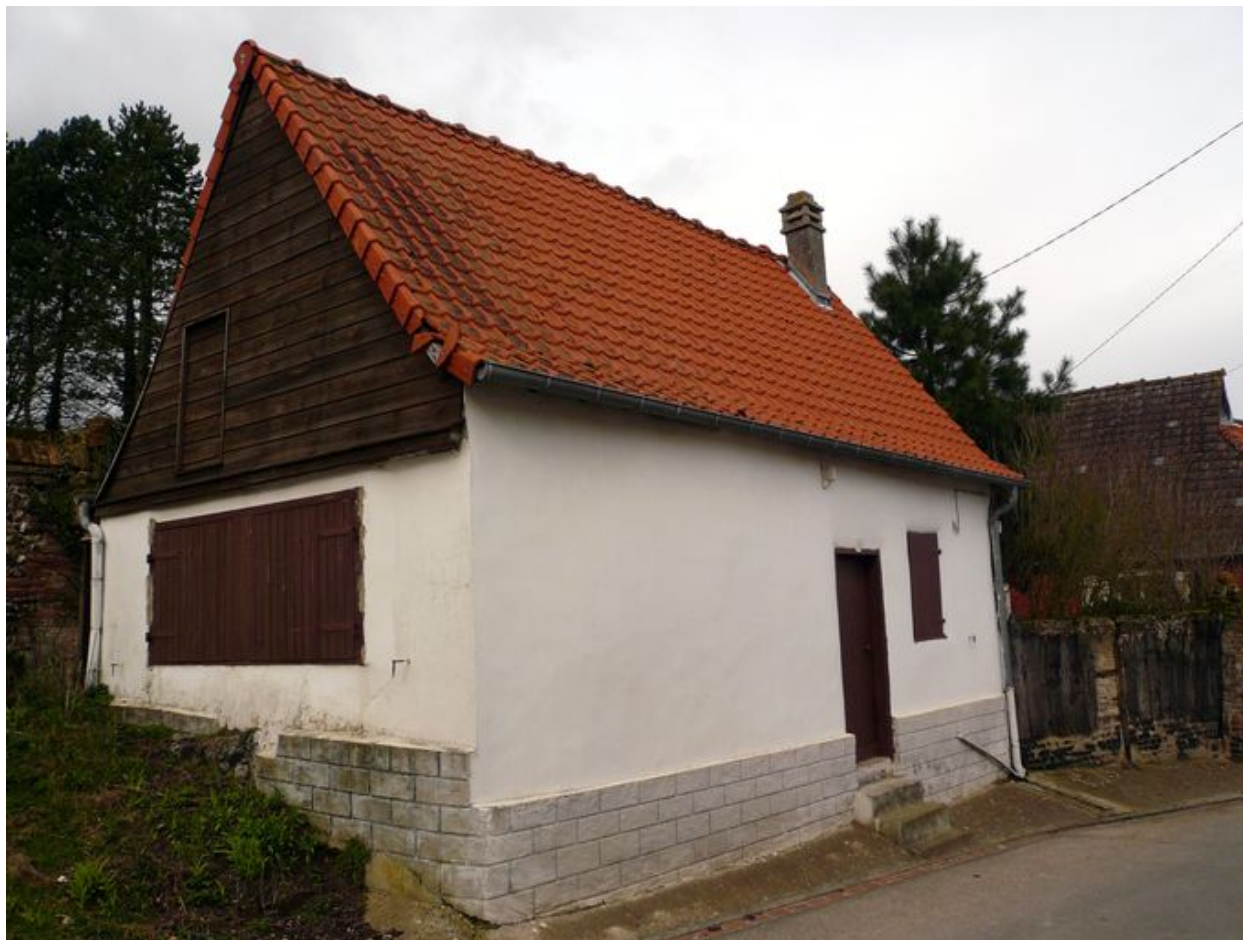
Vue de l'ancienne
grange depuis la rue.
Phot. Inès Guérin
IVR22_20078005386NUCA

Vue de l'ancienne grange depuis la rue.

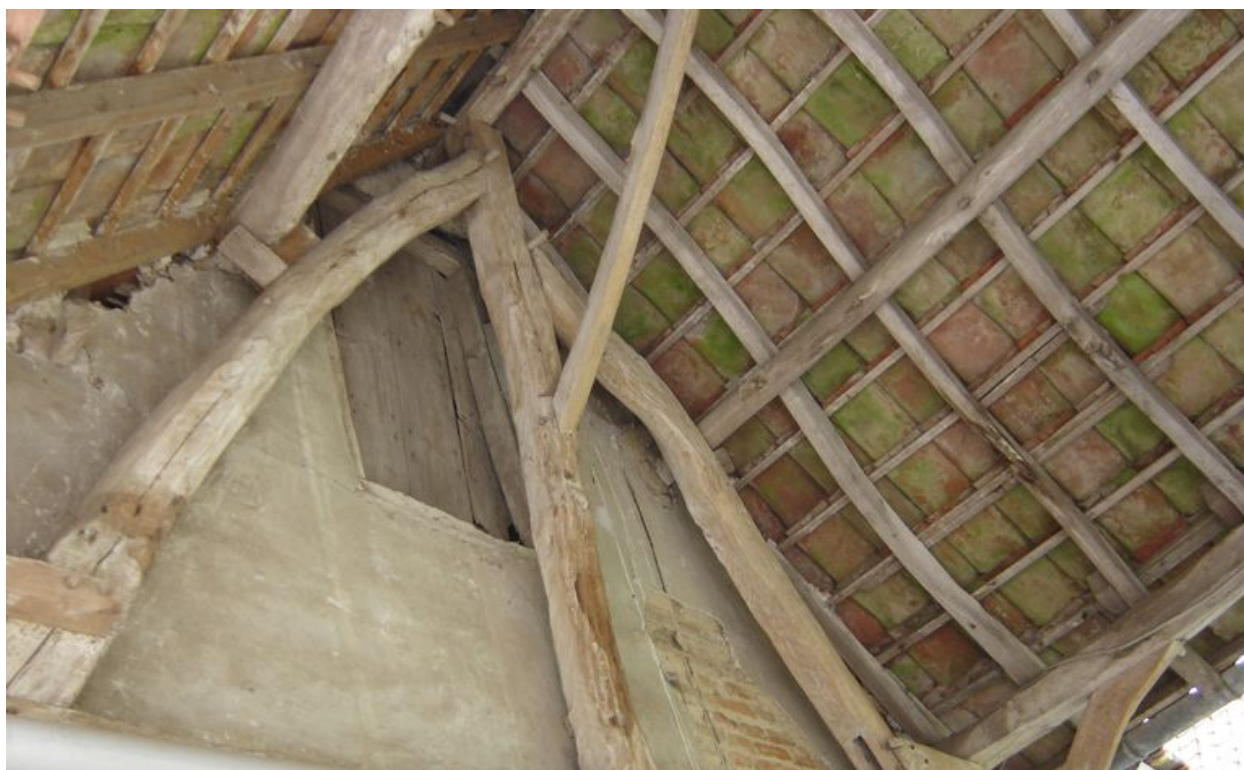
Détail de la charpente du passage
couvert. La porte située dans le
pignon permet d'atteindre le grenier
situé au-dessus du logis sur rue.
Phot. Inès Guérin
IVR22_20058005008NUCA

Détail de la charpente du passage couvert. La porte située dans le pignon permet d'atteindre le grenier situé au-dessus du logis sur rue.

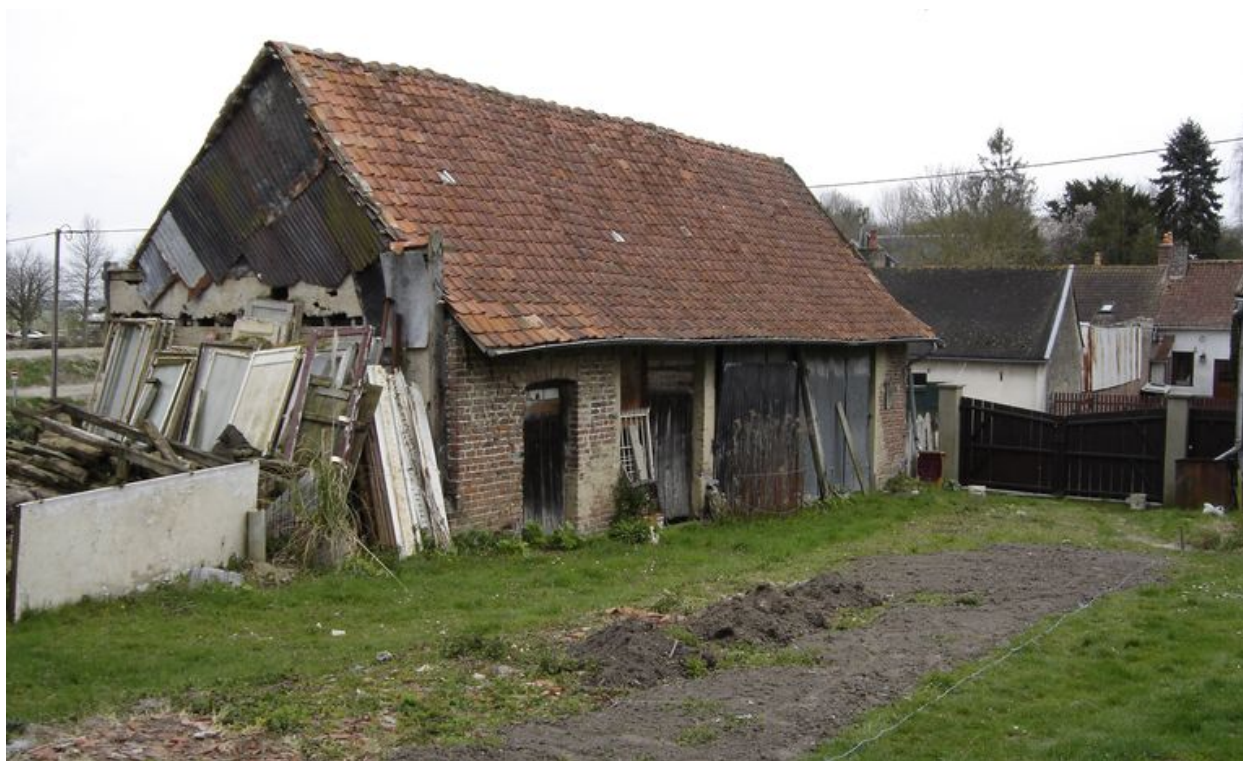
Bâtiment situé à l'est de la propriété.
