Hauts-de-France, Oise
Longueil-Sainte-Marie
le Port-Salut

Ancienne sucrerie de betteraves du Port-Salut E. Peters et Cie

Numéro de dossier : IA60001082
Date de l'enquête initiale : 1990
Date(s) de rédaction : 1999
Cadre de l'étude : patrimoine industriel arrondissement de Compiègne
Degré d'étude : étudié

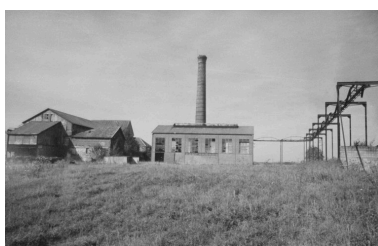
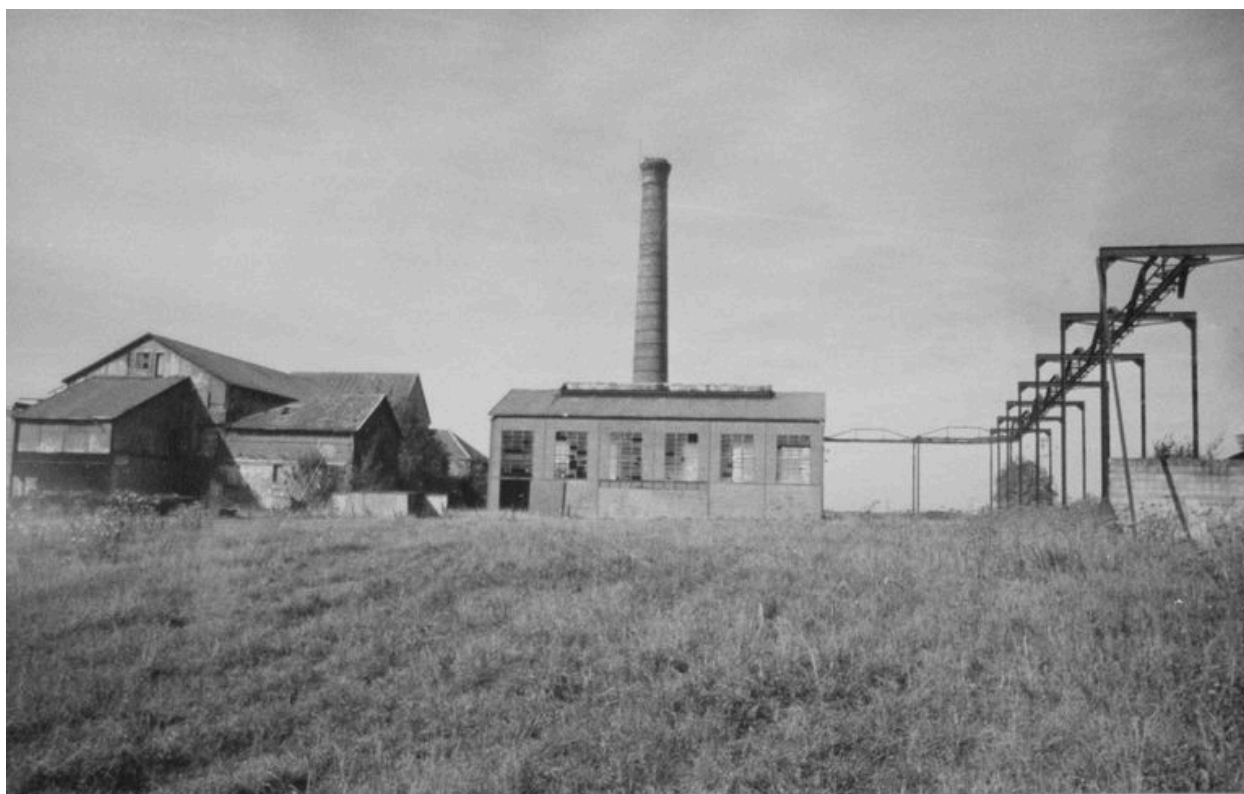
Vue de la chaufferie et du
transporteur aérien, vers 1950 (AP).
Phot. Bertrand Fournier
IVR22_19996001497ZB

Vue de la chaufferie et du transporteur aérien, vers 1950 (AP).

- [Vue de la chaufferie de la sucrerie et du transporteur aérien], photographie, [vers 1950] (AP).

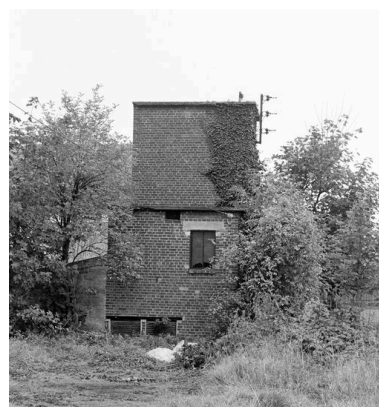
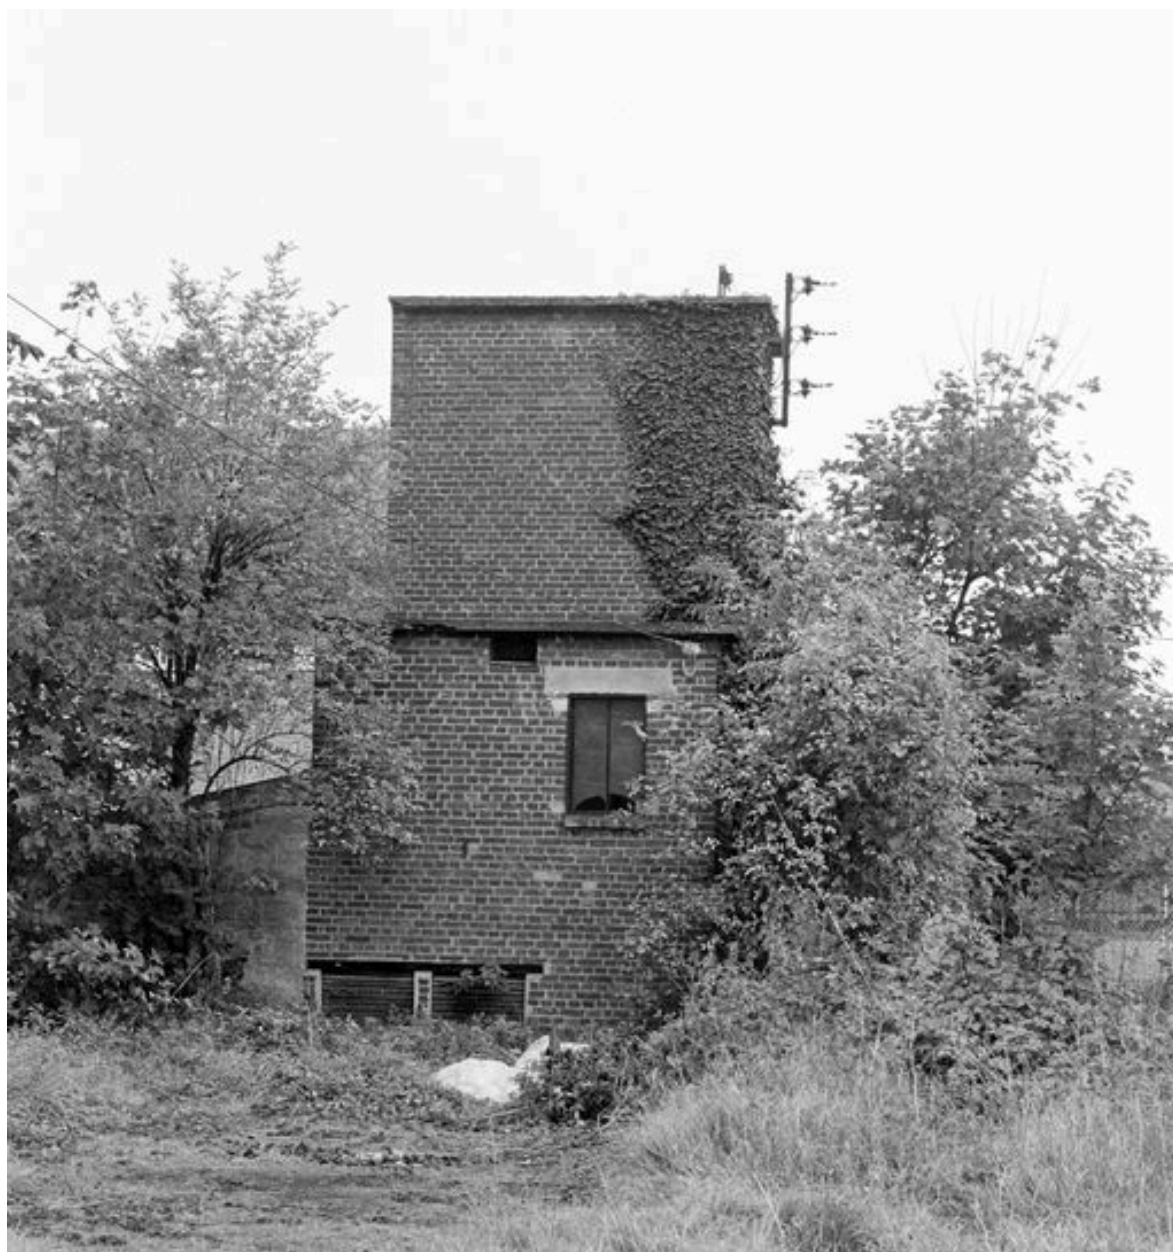
Transformateur électrique.
Phot. Bertrand Fournier

Transformateur électrique.
