Hauts-de-France, Oise
Le Gallet
7 rue du Pressoir

Ancienne ferme, aujourd'hui demeure

Numéro de dossier : IA60005265

Cadre de l'étude : inventaire topographique Communauté de communes Oise Picarde

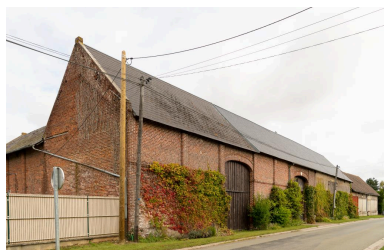
Vue des bâtiments agricoles alignés sur la rue depuis le sud-ouest.
Phot. Marc Kérignard
IVR32_20216001118NUCA

Vue des bâtiments agricoles alignés sur la rue depuis le sud-ouest.

La grange ainsi que l'entrée charretière sont alignées sur la rue. Un passage charretier et une porte piétonne permettent de pénétrer dans la cour de la ferme. Sur le côté occidental de la parcelle se trouve le bâtiment des anciennes étables ainsi que le logement des domestiques. L'ensemble de ces constructions est en brique. Les toits, couverts d'ardoises sont constitués de longs pans et ont leurs pignons découverts.

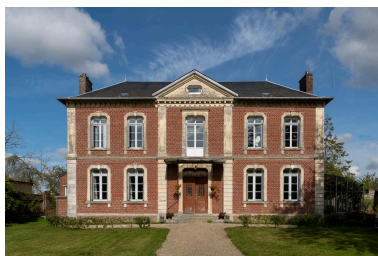
Vue générale du logis depuis le sud.
Phot. Marc Kérignard
IVR32_20216001184NUCA

Vue générale du logis depuis le sud.

Le logis comporte trois niveaux dont un rez-de-chaussée surélevé, un étage carré et un étage de comble. L'édifice est construit principalement en brique et des pierres sont employées pour les chambranles cannelés des ouvertures ainsi que pour les chaînages d'angle et les pilastres soutenant le fronton triangulaire de la travée centrale. Côté sud, la façade ordonnancée comprend cinq travées dont une travée centrale constituant l'entrée et formant un avant-corps. La façade côté jardin comprend trois travées. Celle qui se trouve au centre forme un avant-corps encadré de pilastres et couronné par un fronton triangulaire percé d'un oculus. Au premier niveau de cette même travée, une avancée à trois pans a permis l'aménagement d'un balcon au premier étage. Une porte-fenêtre permet d'accéder au jardin. Une serre flanque le côté oriental du logis. Les toits couverts d'ardoise sont à longs pans et croupes.

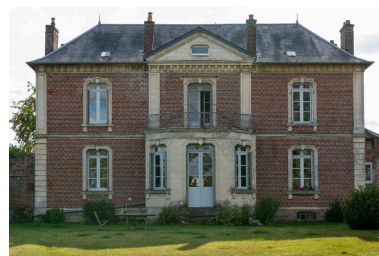
Vue générale du logis depuis le nord.
Phot. Marc Kérignard
IVR32_20216001189NUCA

Vue générale du logis depuis le nord.

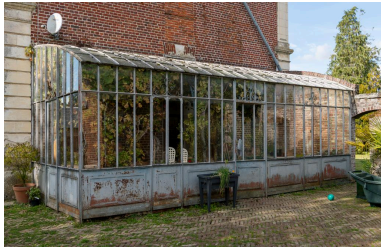
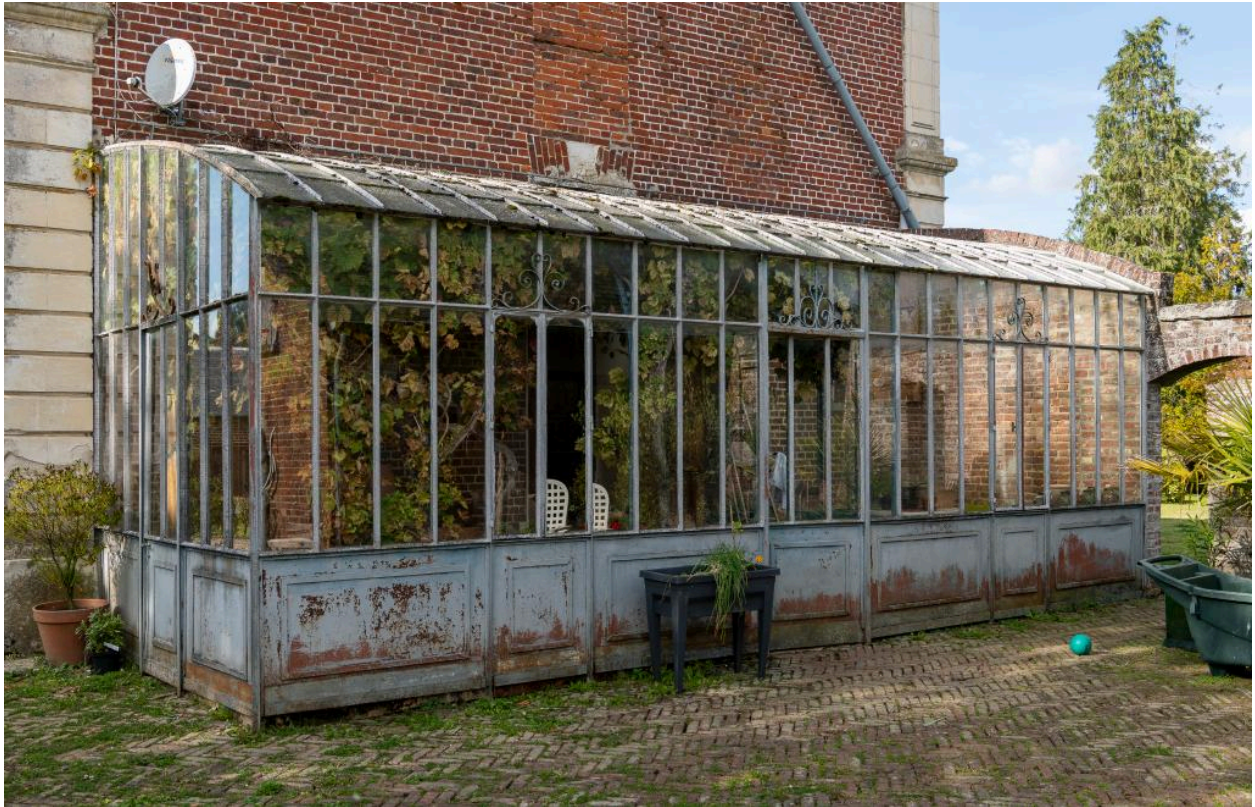
Serre contre le pignon est du logis.
Phot. Marc Kérignard
IVR32_20216001186NUCA

Serre contre le pignon est du logis.

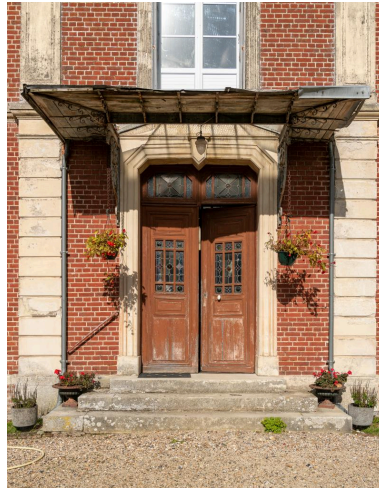
Entrée du logis côté sud.
Phot. Marc Kérignard
IVR32_20216001185NUCA

Entrée du logis côté sud.

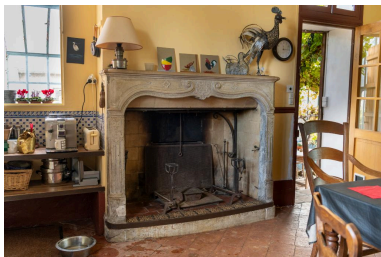
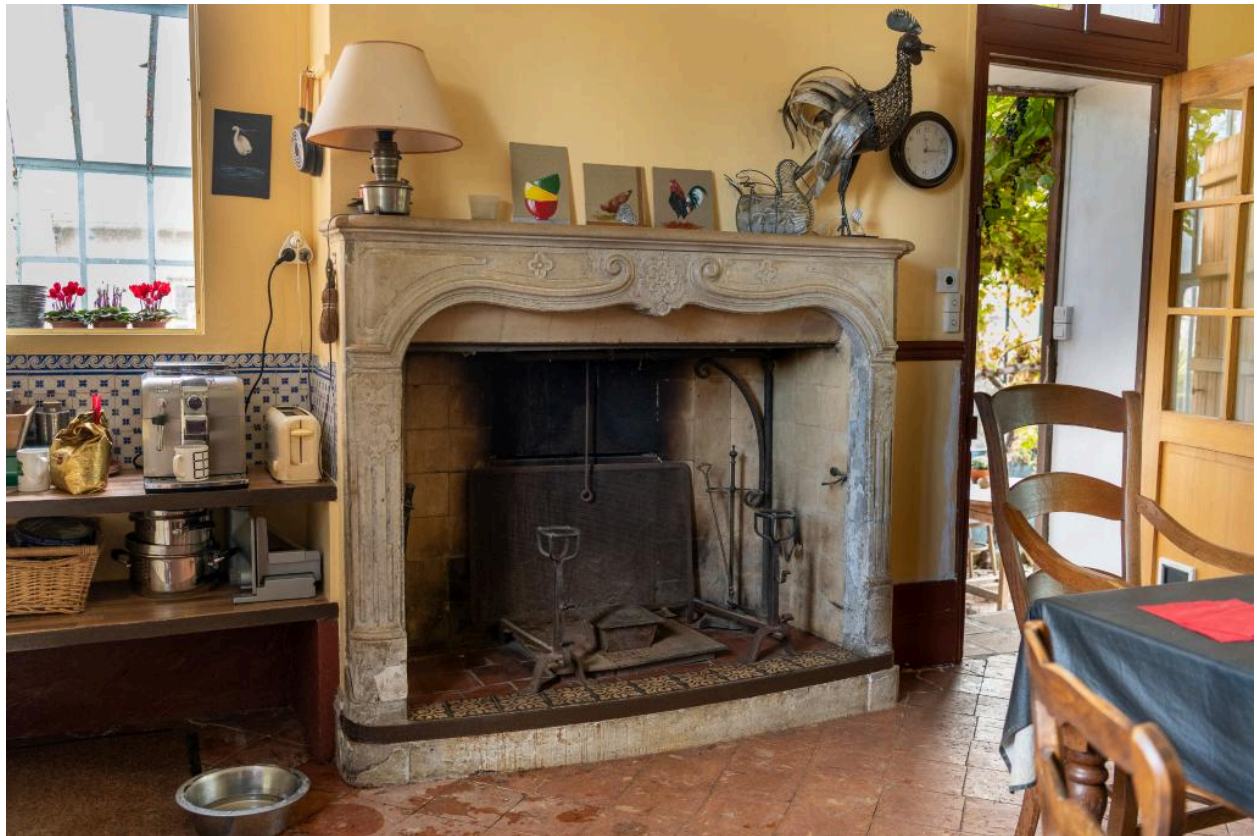
Cheminée de la cuisine.
Phot. Marc Kérignard
IVR32_20216001188NUCA

Cheminée de la cuisine.

D'après des témoignages oraux, c'est certainement dans les années 1860 que la famille Peaucellier, propriétaire de la ferme, entreprend la reconstruction du logis actuel. Elle fait alors appel à un architecte (non identifié en l'état actuel des connaissances) également à l'origine de constructions datées de la même période dans la région (logis de fermes à Hétomesnil et la Houssoye). À cette occasion, des éléments d'édifices anciens ont pu être réemployés comme la cheminée installée dans la cuisine.
