Hauts-de-France, Aisne
Mont-Saint-Jean
rue de l' Eglise

Croix : Christ en croix

Numéro de dossier : IM02001457

Cadre de l'étude : inventaire topographique canton d'Aubenton, mobilier et objets religieux

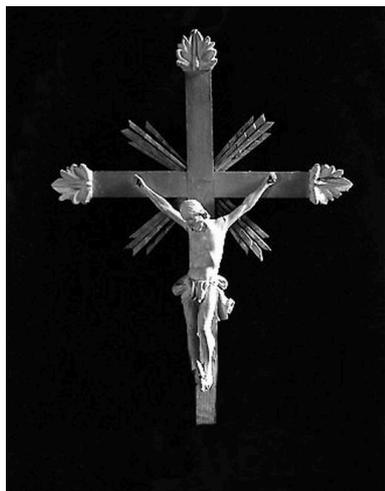
Vue générale.
Phot. Laurent Jumel
IVR22_19970201873X

Le Christ en croix est constitué de plusieurs éléments de bois, peints sur un apprêt blanc, et dorés. Les rayons sont des éléments rapportés cloués derrière la croix. Le revers du Christ est ébauché. La croix est encastrée sur un globe terrestre qui surmonte un amortissement en bois, à élévation galbée et couronne le retable. Cet élément présente un décor en relief dans la masse.

La croix présente un décor de palmettes et de rayons lumineux, l' amortissement un décor à motif rocaille et végétal de rinceaux de feuillage avec des rosettes ou fleurs de tournesol.

Les rayons de la croix sont cloués par derrière. Le couronnement supportant la croix est juste encastré dans la partie supérieure du retable et menace de tomber.
