Hauts-de-France, Nord
Beaufort
20 rue Pasteur

Ferme

Numéro de dossier : IA59002392
Date de l'enquête initiale : 2004
Date(s) de rédaction : 2004
Cadre de l'étude : inventaire préliminaire PNR Avesnois
Degré d'étude : étudié

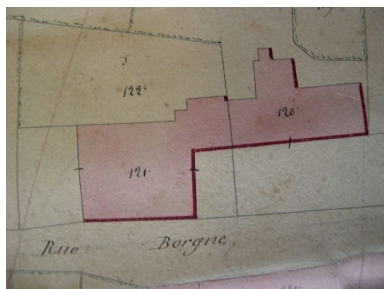
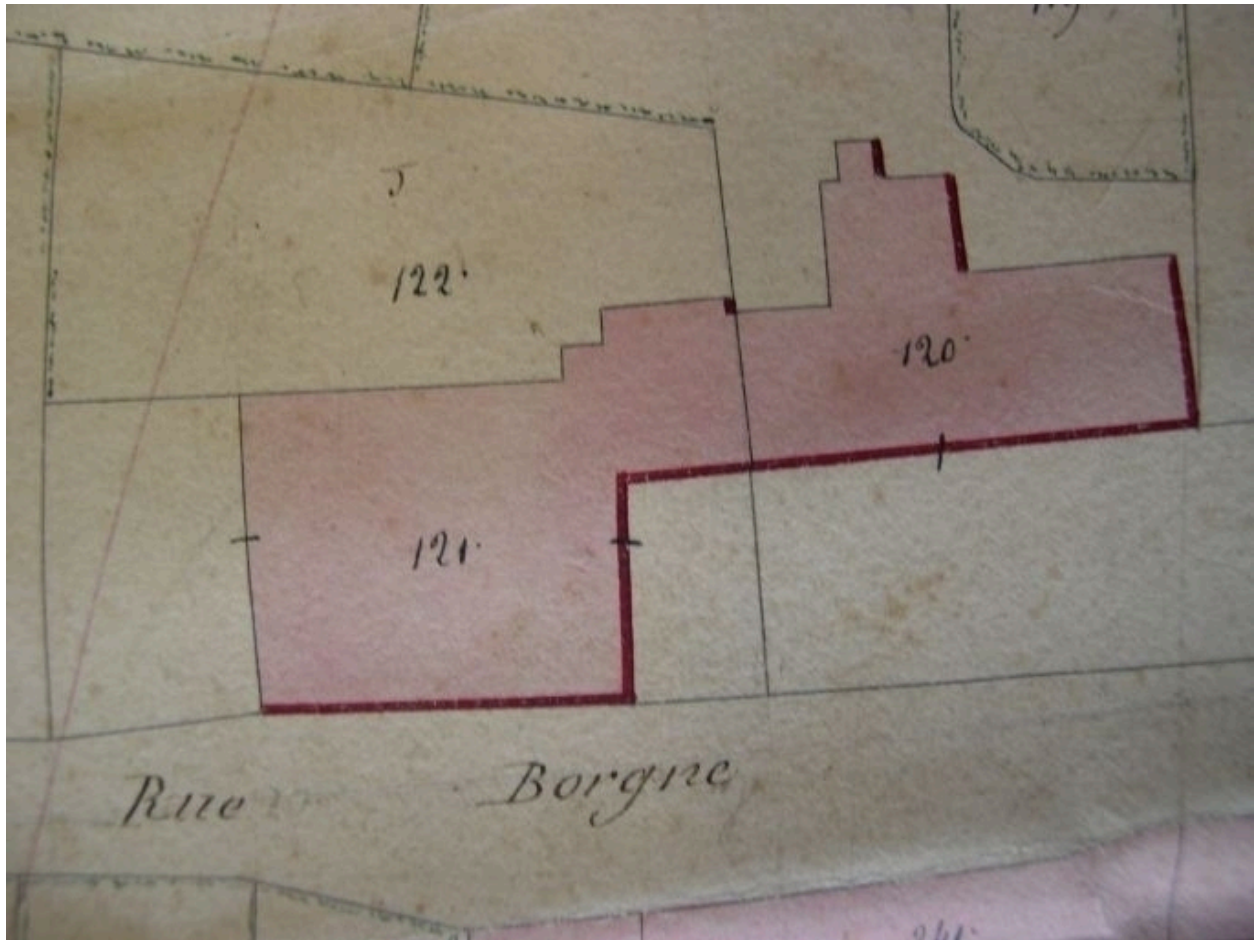
Extrait de la feuille cadastrale
D1. Plan de situation en 1845.
Phot. Grégory Boulen (reproduction)
IVR31_20045905240NUCA

Extrait de la feuille cadastrale D1. Plan de situation en 1845.

En 1810 (date de l'établissement du cadastre) , les deux fermes, actuelles 20 et 22 rue Pasteur, formaient un même ensemble, malgré la légère déclivité du terrain. Avant 1840, les deux propriétés sont séparées et les bâtiments sont réaménagés et partiellement reconstruits pour former deux exploitations autonomes. La ferme située 20 rue Pasteur porte la date 1840 sur le pignon de la grange. Cependant, des éléments plus anciens ont pu être conservés (étables ?). Sur le cadastre de 1845, figure un volume derrière l'étable (une laiterie ?) , aujourd'hui disparu.

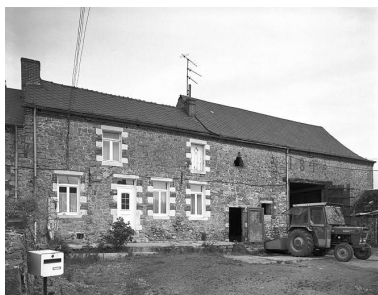
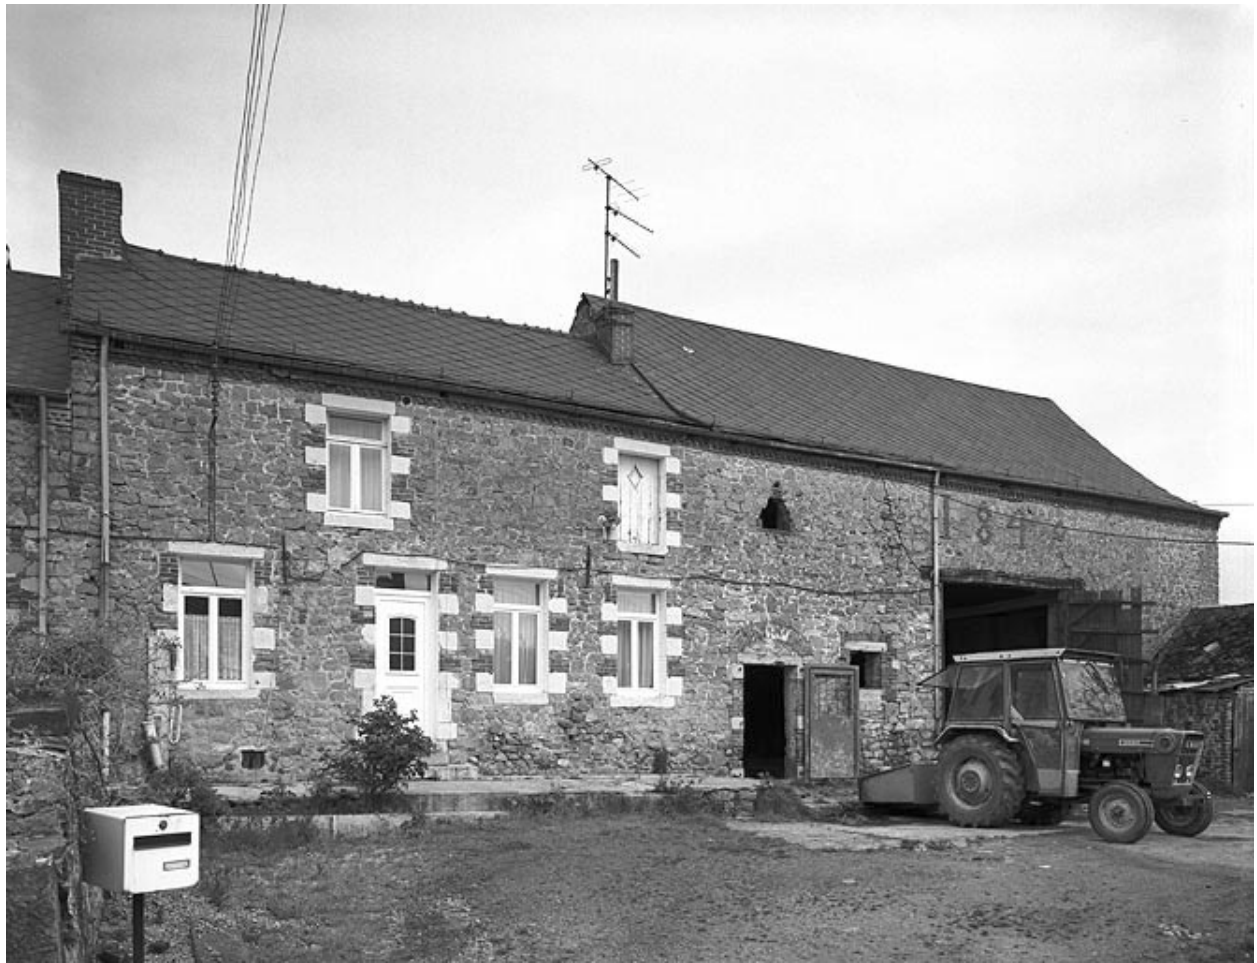
Vue générale.
Phot. Pierre Thibaut
IVR31_20055904312V

Vue générale.

Ferme élémentaire, située en retrait. Elle comprend un logis, les étables et une grange traversante, d'un volume plus élevé. Une laiterie et un four à pain sont situés derrière la grange. La présence d'un pigeonnier, de forme triangulaire et aujourd'hui béant, est visible sur la façade de la grange. Les maçonneries de tous les volumes sont en calcaire marbrier. Une pompe à eau en mauvais état est également conservée.

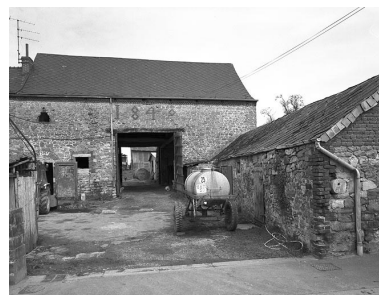
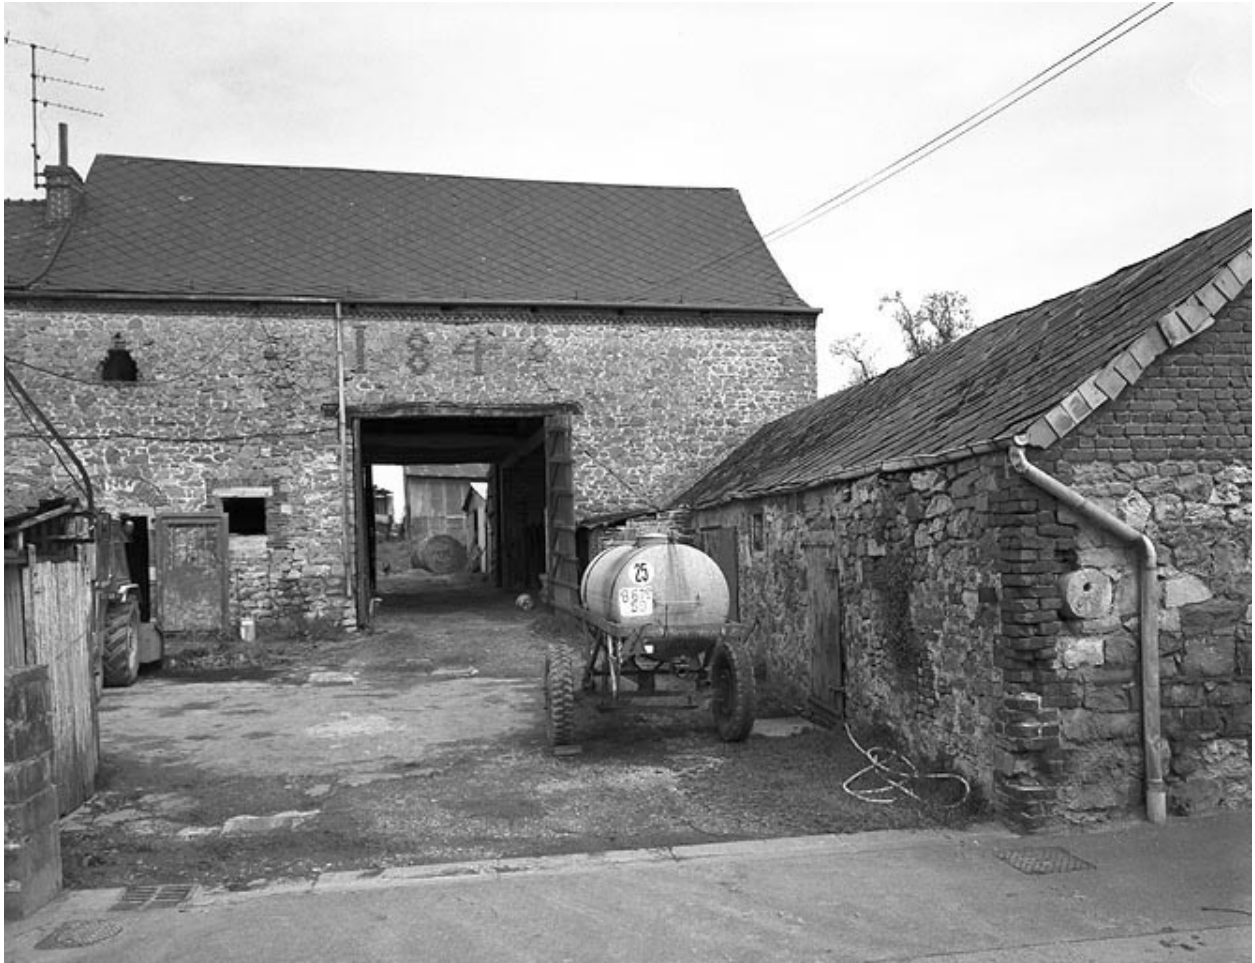
Vue de la grange et de la porcherie.
Phot. Pierre Thibaut
IVR31_20055904313V

Vue de la grange et de la porcherie.
