Hauts-de-France, Aisne
Vervins
12 rue Amand-Brimbeuf

Maison

Numéro de dossier : IA02000368
Date de l'enquête initiale : 1999
Date(s) de rédaction : 1999
Cadre de l'étude : inventaire topographique ville de Vervins
Degré d'étude : étudié

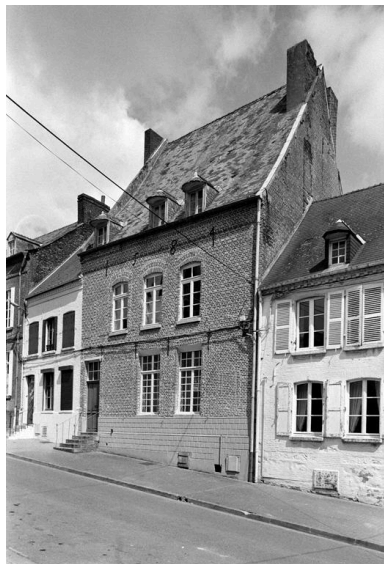
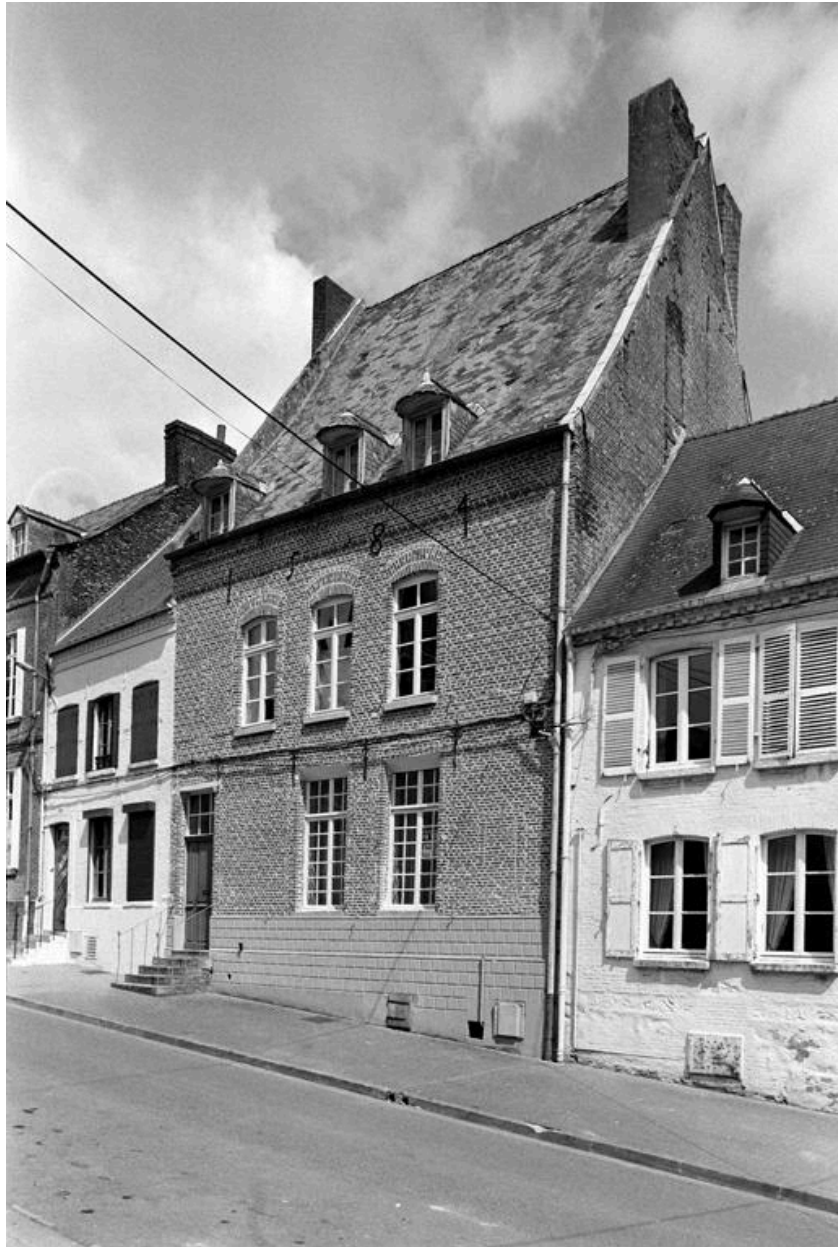
IVR22_19990202051Z

Vue de cette maison, de trois-quarts.

L'origine de la maison remonte peut-être au 4e quart du 16e siècle. Elle porte en effet la date de 1584 en fer d'ancrage sur la façade principale. Cependant, les élévations antérieures et postérieures ont été refaites dans le courant du 17e siècle ; l'étroitesse et la hauteur des baies étant un signe caractéristique de l'époque. Un corps de bâtiment rattachant la forte dénivellation a probablement été construit à la même époque. Les baies de la façade ont été surbaissées probablement au 18e siècle. Les deux bâtiments sont reliés entre eux par un corridor à deux niveaux probablement élevé au 19e siècle. Cette construction a peut-être remplacé un escalier hors-oeuvre desservant les différents niveaux de la maison. Un décor constitué de lambris et de trumeaux de cheminées a été mis en place dans la 2e moitié du 18e siècle et vers 1900. Un pavillon servant aujourd'hui de remise a été élevé dans le jardin également autour de 1900.

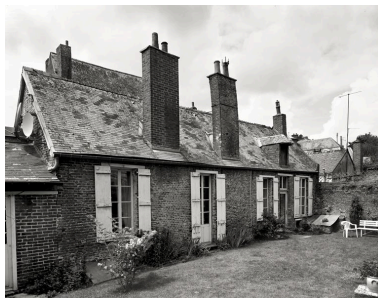
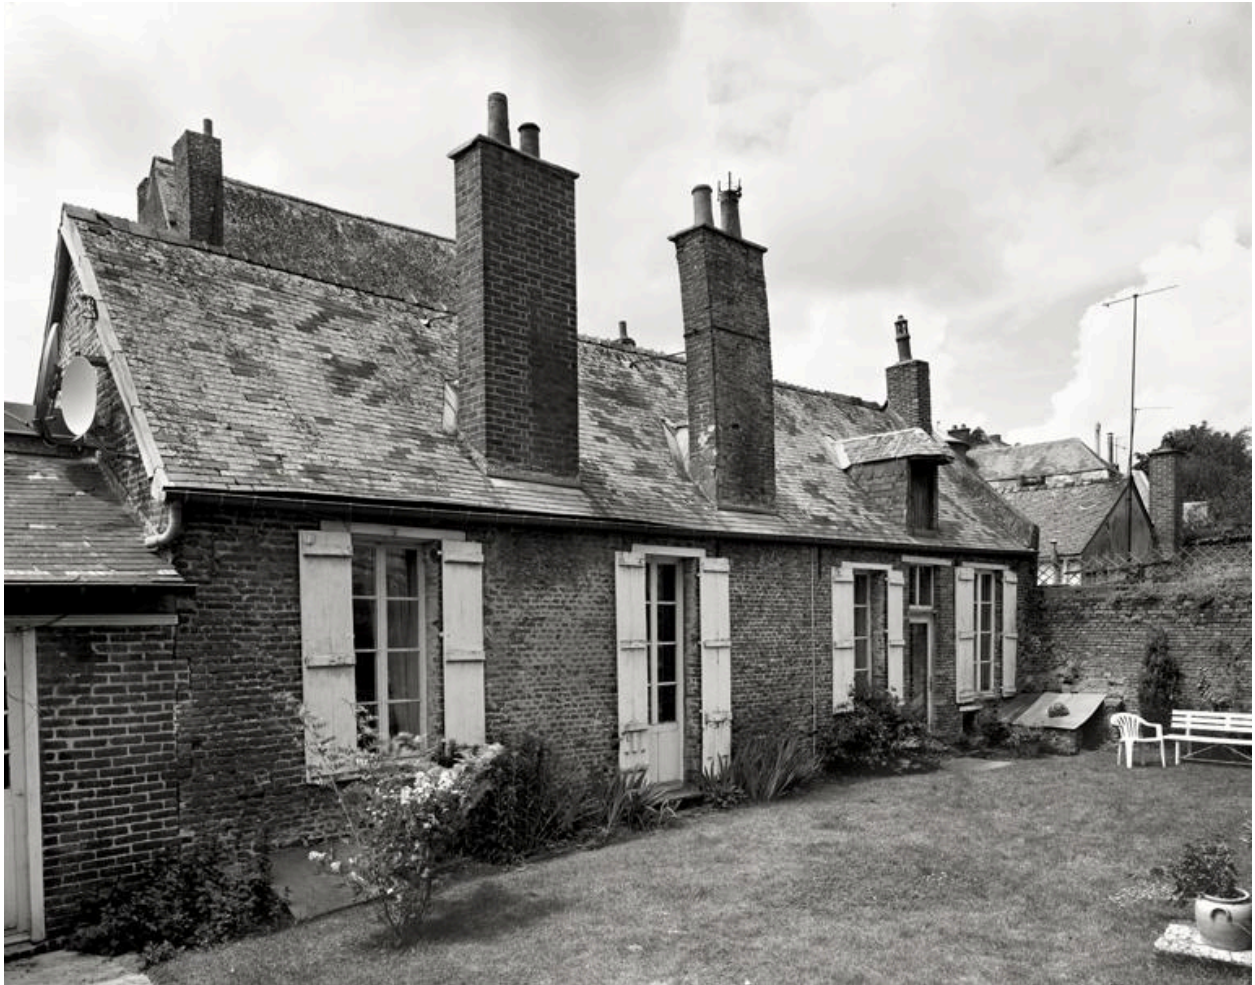
IVR22_19990202398V

Vue de l'élévation orientale
du bâtiment, construite
entre cour et jardin.

Tous les corps de bâtiments sont en brique. Le bâtiment principal présente un haut toit à deux pans couvert d'ardoises et à pignons découverts. Il abrite deux étages de comble éclairés par 3 lucarnes à la capucine sur la rue et 5 sur la cour. De nombreuses baies sont couvertes d'un linteau en bois avec soffite en abat-jour.

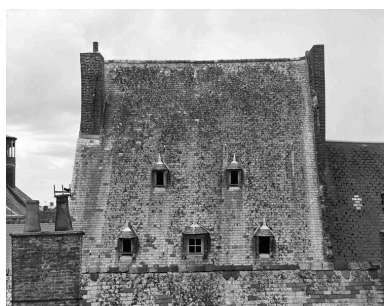
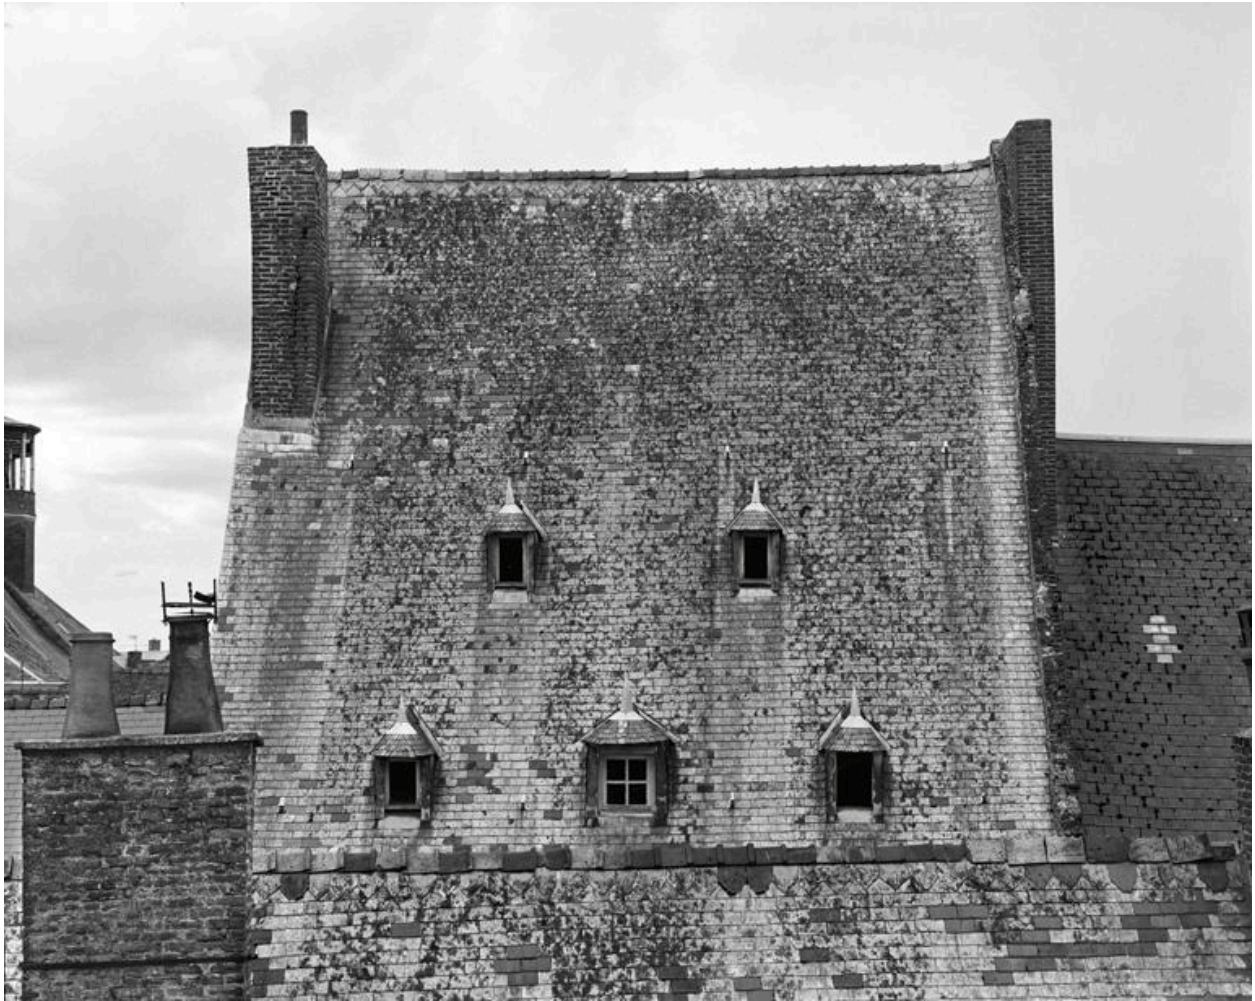
IVR22_19990202490X

Vue du toit et des lucarnes
à la capucine, depuis l'est.
