Hauts-de-France, Nord  
Orchies  
76, 78 rue Jules-Ferry

## Ouvrage fortifié, dit Tour à Diable

Numéro de dossier : IA59005552  
Date de l'enquête initiale : 2022  
Date(s) de rédaction : 2022  
Cadre de l'étude : opération ponctuelle  
Degré d'étude : recensé  
Référence du dossier Monument Historique : PA00107769

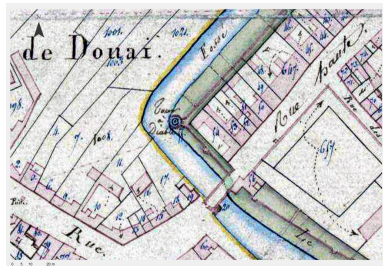
Partie de l'enceinte fortifiée de la ville avec, au centre, la tour à Diable. Extrait du plan cadastral de 1817, feuille D.

Le cadastre napoléonien de 1817 confirme la véracité du plan de Deventer de 1545 et celui de 1796, ainsi que la persistance des éléments fortifiés connus et des fossés en eau.

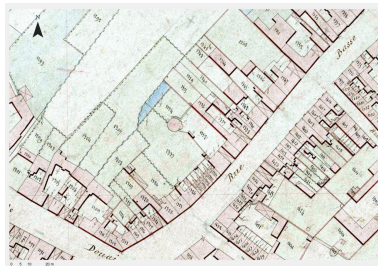
La tour à Diable, au centre de l'image, sur un extrait du plan cadastral de 1874, feuille D3.

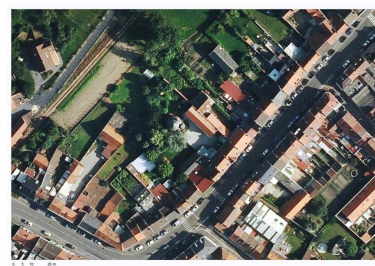
La tour à Diable, au centre de l'image, sur une photographie aérienne de 2016.

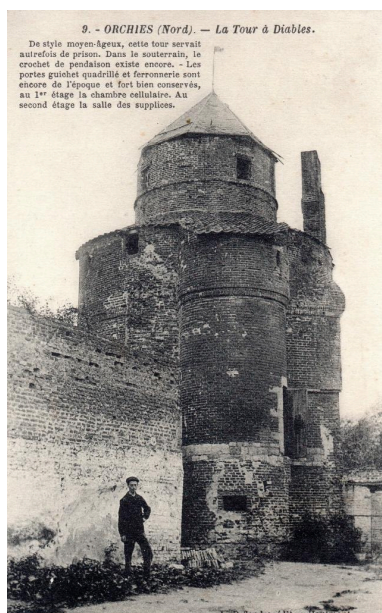
La tour à Diable ainsi qu'une partie de l'enceinte, avant la Première Guerre mondiale. (Carte postale A. Deflandre, édit. Haumont) (Coll. part.)

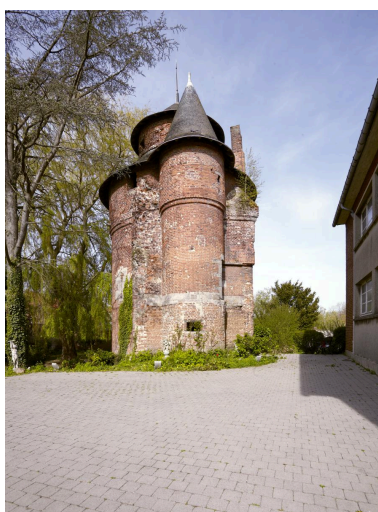
Vue générale de la tour prise depuis le sud-est.

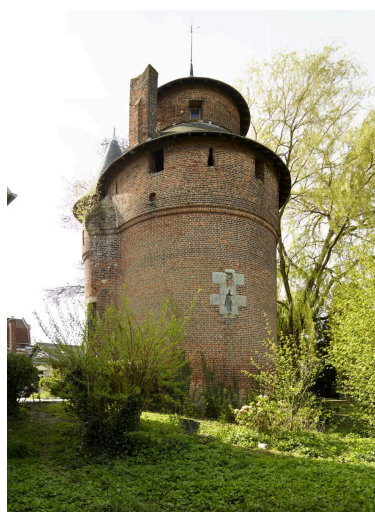
Vue générale de la tour prise depuis le nord-est.

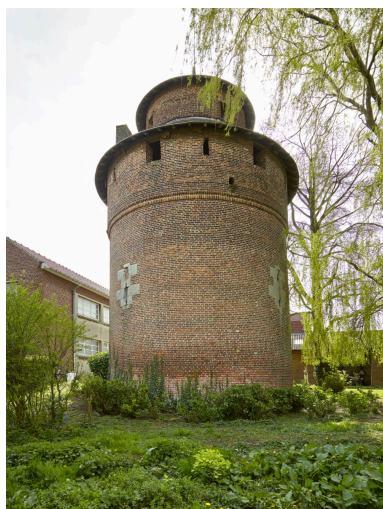
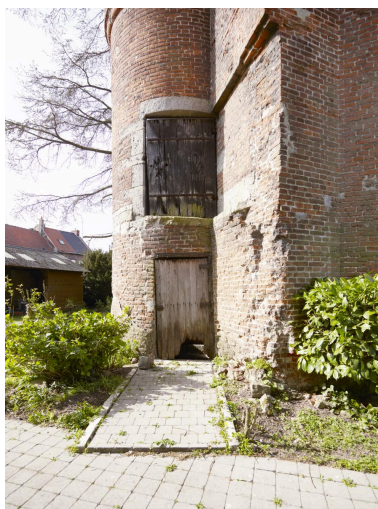
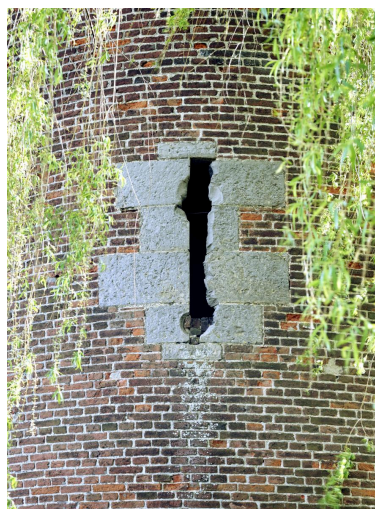
Vue générale de la tour prise depuis le nord.  
Phot. Delphine Volto-Jourdan  
IVR22\_20225900161NUCA

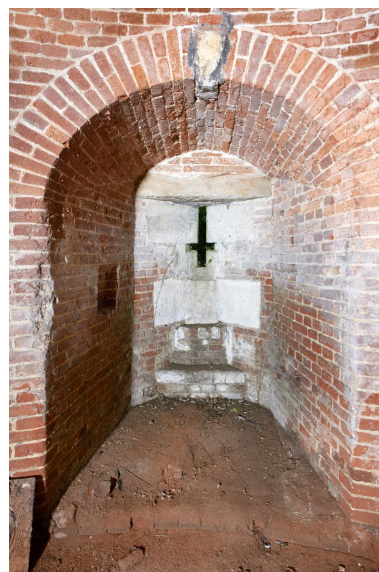
Vue extérieure. Détail de l'ouverture de tir comblée située au niveau principal (R+1). Niche nord-ouest avec rayère percée de deux ouvertures de tir circulaires.  
Phot. Delphine Volto-Jourdan  
IVR22\_20225900163NUCA

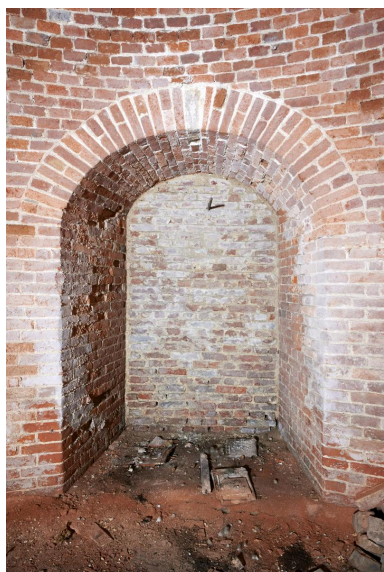
Niveau inférieur. Niche sud-ouest à vocation indéterminée, comblée.  
Phot. Delphine Volto-Jourdan  
IVR22\_20225900118NUCA

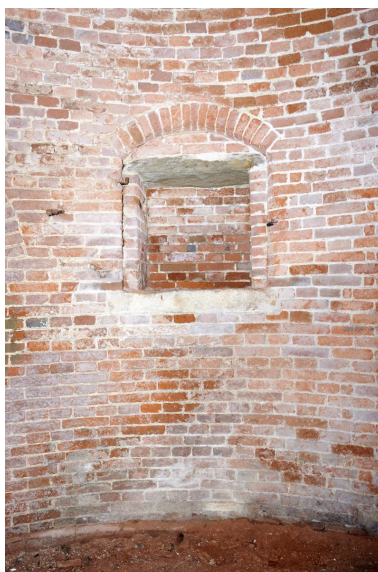
Niveau inférieur. Niche murale.  
Phot. Delphine Volto-Jourdan  
IVR22\_20225900119NUCA

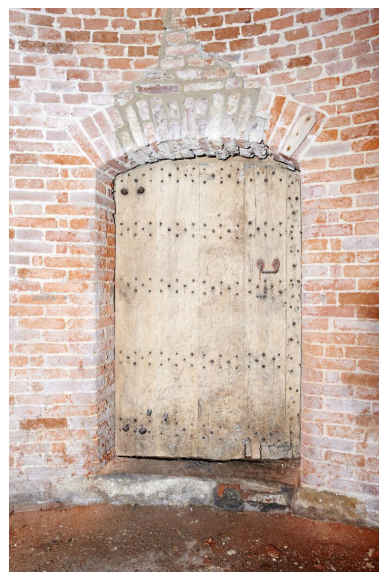
Niveau inférieur. Porte d'accès. Vue intérieure (présence de xylographies).  
Phot. Delphine Volto-Jourdan  
IVR22\_20225900120NUCA

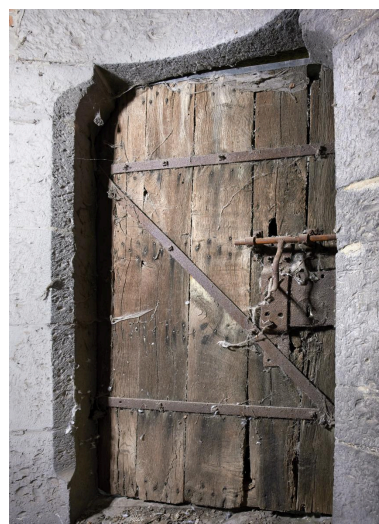
Porte du niveau "intermédiaire" donnant sur l'ancienne courtine.  
Traitement architectural de l'encadrement en grès.  
Phot. Delphine Volto-Jourdan  
IVR22\_20225900132NUCA

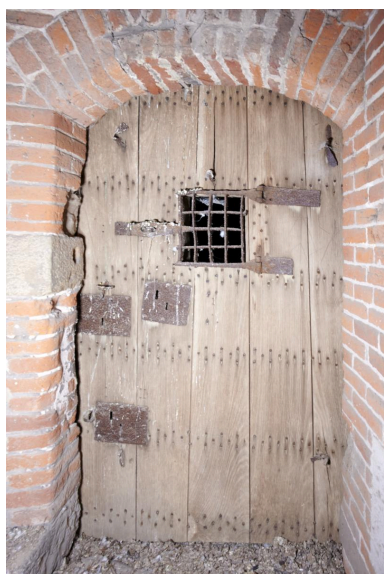
Niveau principal (R+1). Vue de la porte d'accès à la salle depuis la tour d'escalier. Porte à guichet.  
Phot. Delphine Volto-Jourdan  
IVR22\_20225900133NUCA

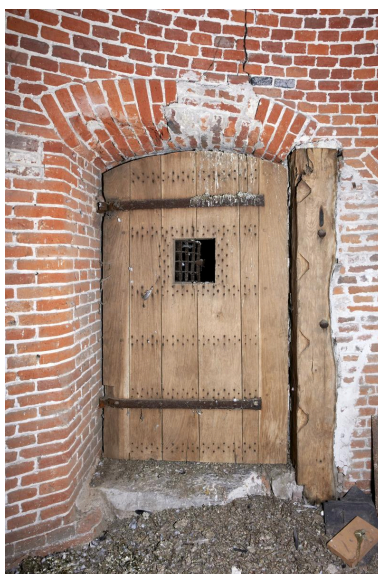
Niveau principal (R+1). Porte d'accès. Vue depuis l'intérieur. Porte à guichet. Poutre en réemploi dans un des piedroits.  
Phot. Delphine Volto-Jourdan  
IVR22\_20225900135NUCA

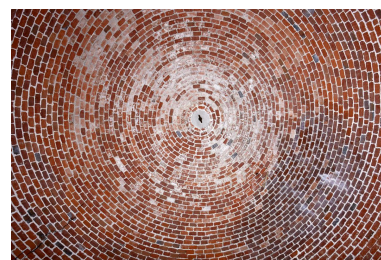
Niveau principal (R+1). Détail de la coupole traitée en plein cintre.  
Phot. Delphine Volto-Jourdan  
IVR22\_20225900139NUCA

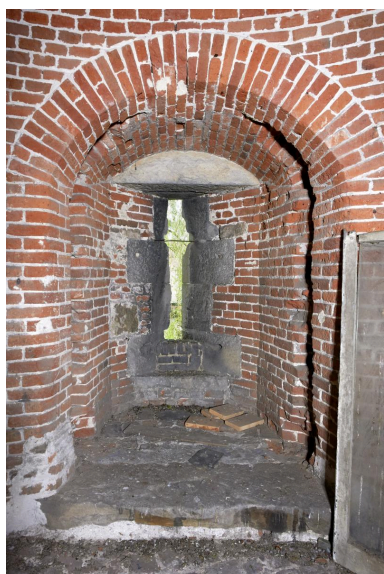
Niveau principal (R+1). Niche de tir nord-ouest.  
Phot. Delphine Volto-Jourdan  
IVR22\_20225900138NUCA

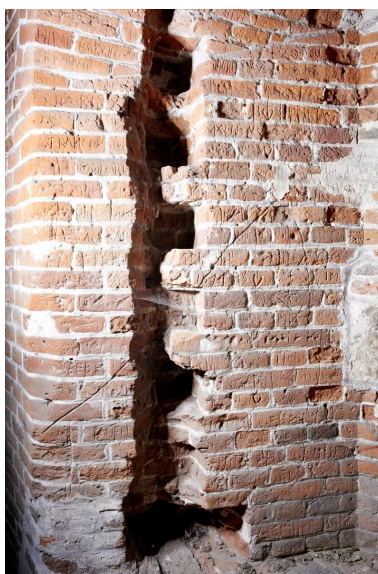
Niveau principal (R+1). Détail de l'intrados de la niche de tir nord-ouest (et modification structurelle indéterminée).  
Phot. Delphine Volto-Jourdan  
IVR22\_20225900140NUCA

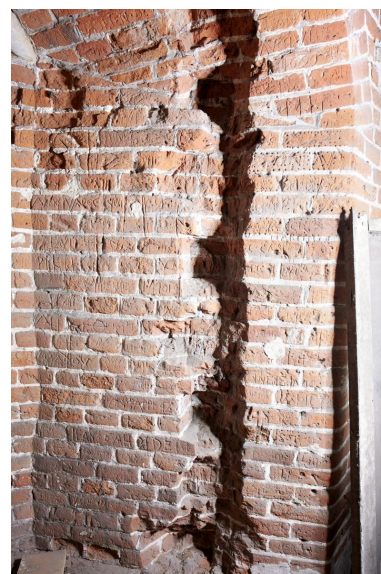
Niveau principal (R+1). Vue générale de l'intrados opposé. Gravures réalisées dans la briques (modification structurelle indéterminée).  
Phot. Delphine Volto-Jourdan  
IVR22\_20225900144NUCA

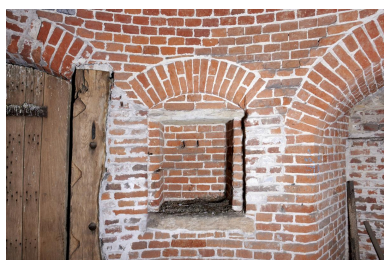
Niveau principal (R+1).  
Petite niche murale carrée à  
proximité de la porte d'accès.  
Phot. Delphine Volto-Jourdan  
IVR22\_20225900134NUCA

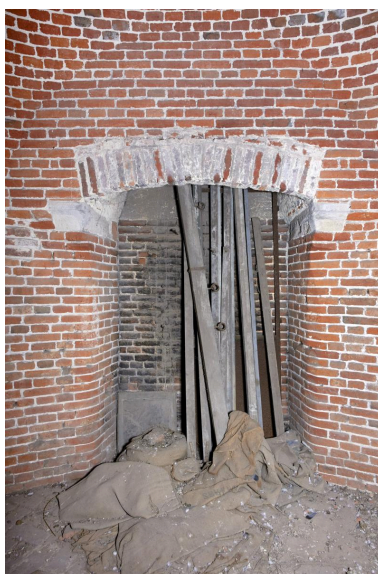
Niveau principal (R+1). Cheminée.  
Phot. Delphine Volto-Jourdan  
IVR22\_20225900136NUCA

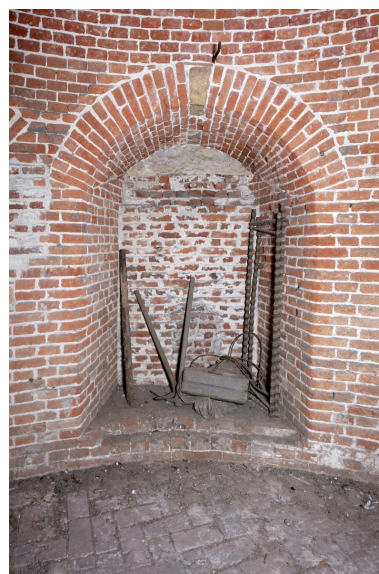
Niveau principal (R+1). Niche  
de tir sud-ouest comblée.  
Phot. Delphine Volto-Jourdan  
IVR22\_20225900137NUCA

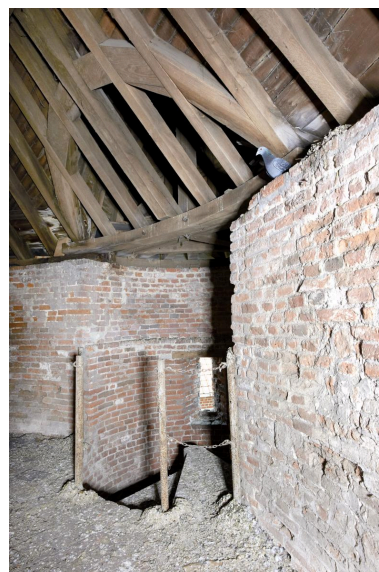
Chemin de ronde. Vue vers la tour d'escalier et la charpente du début 20e s.  
Phot. Delphine Volto-Jourdan  
IVR22\_20225900151NUCA

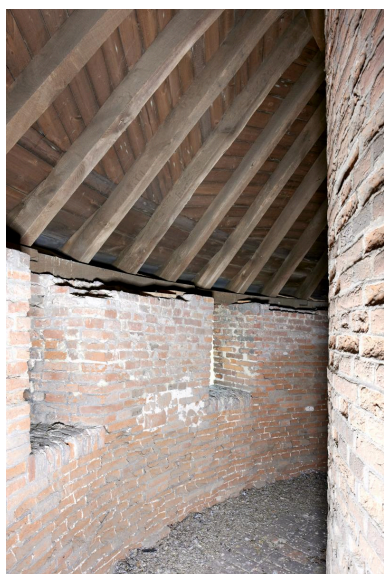
Chemin de ronde. A gauche : ouvertures de tir (fente à rayère et créneau à volet). A droite : mur de la salle circulaire centrale.  
Phot. Delphine Volto-Jourdan  
IVR22\_20225900156NUCA

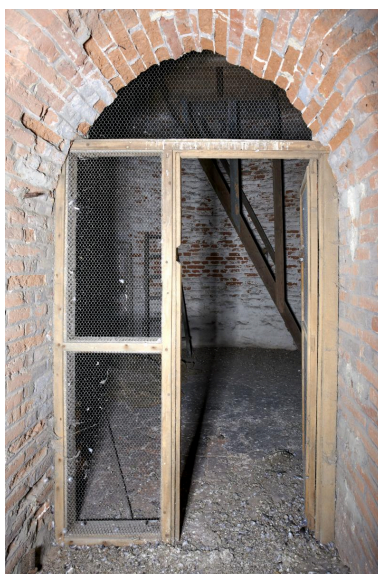
Chemin de ronde. Ouverture en voûte d'ogive donnant accès à la salle circulaire interne.  
Phot. Delphine Volto-Jourdan  
IVR22\_20225900152NUCA

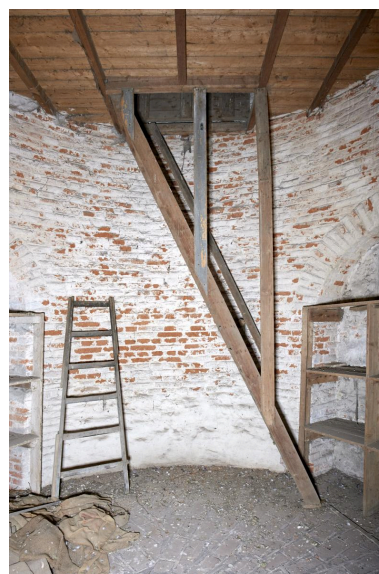
Chemin de ronde. Salle circulaire interne. Echelle de meunier menant à la tour de guet (niveau supérieur).  
Phot. Delphine Volto-Jourdan  
IVR22\_20225900154NUCA

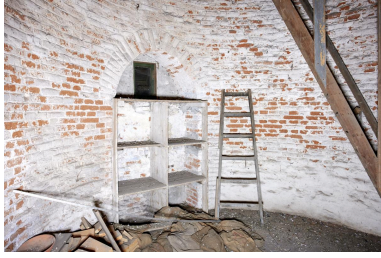
Chemin de ronde. Salle circulaire interne. Autre accès sous voûte d'ogive (accès bouché) avec casier à pigeons. Phot. Delphine Volto-Jourdan  
IVR22\_20225900155NUCA

Chemin de ronde. Salle circulaire interne. Autre accès sous voûte d'ogive (accès bouché) avec casier à pigeons.

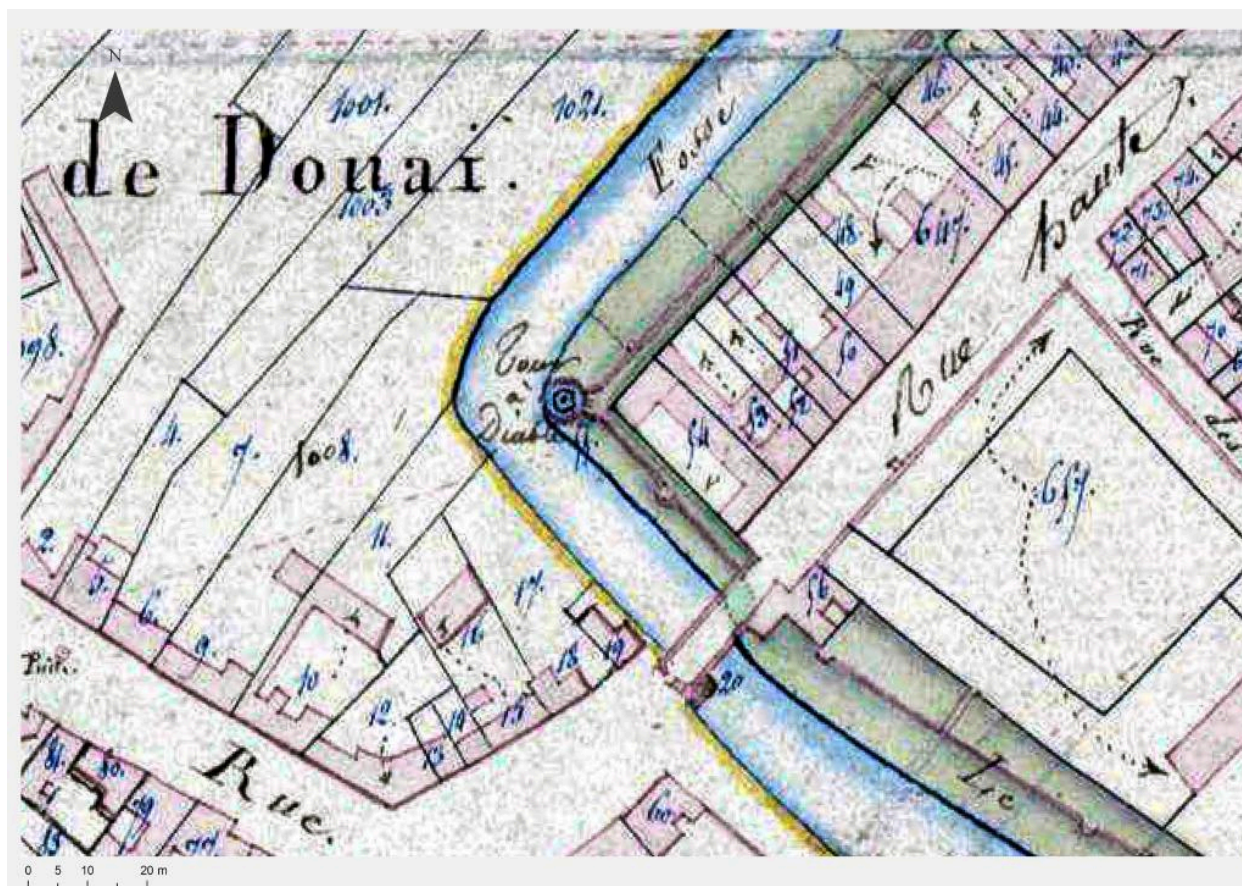
Partie de l'enceinte fortifiée de la ville avec, au centre, la tour à Diable. Extrait du plan cadastral de 1817, feuille D.

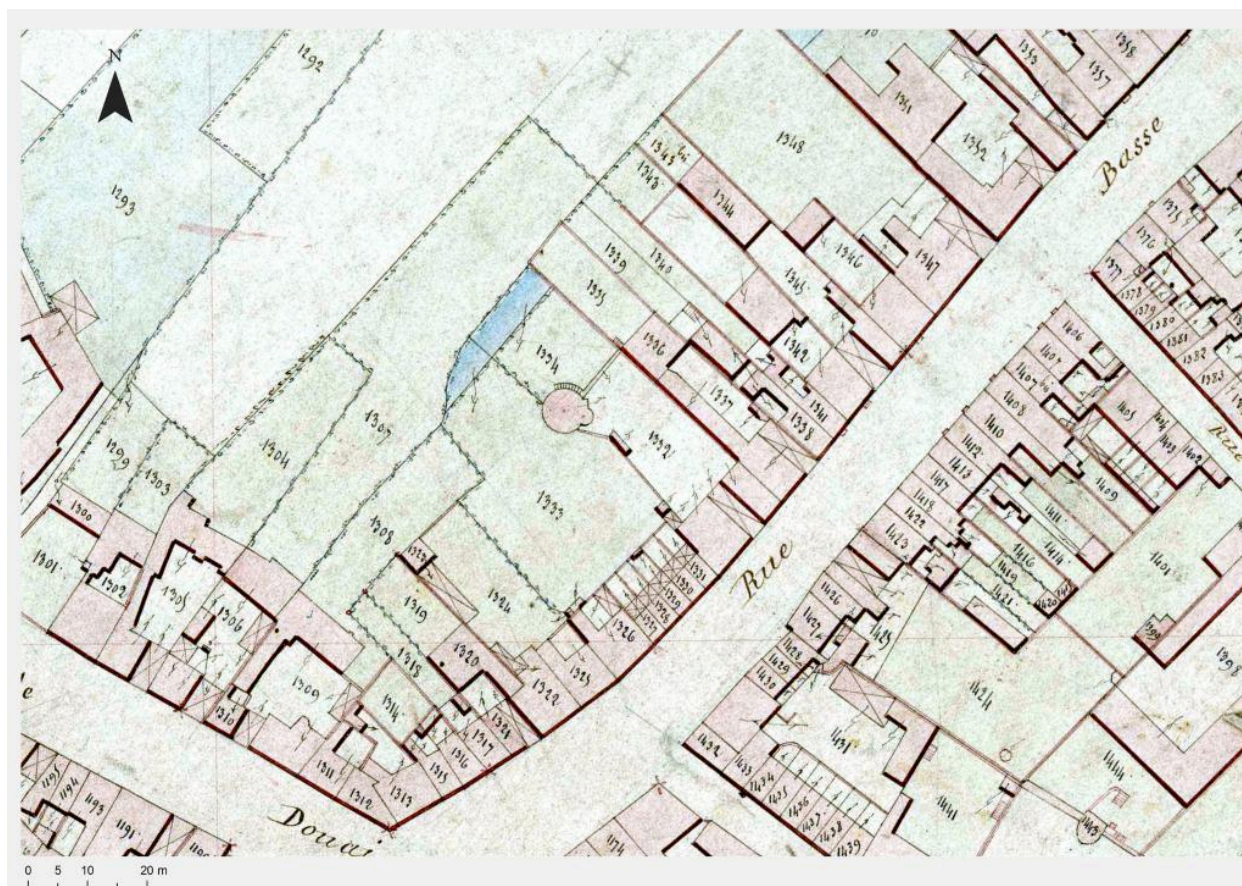
La tour à Diable, au centre de l'image, sur un extrait du plan cadastral de 1874, feuille D3.

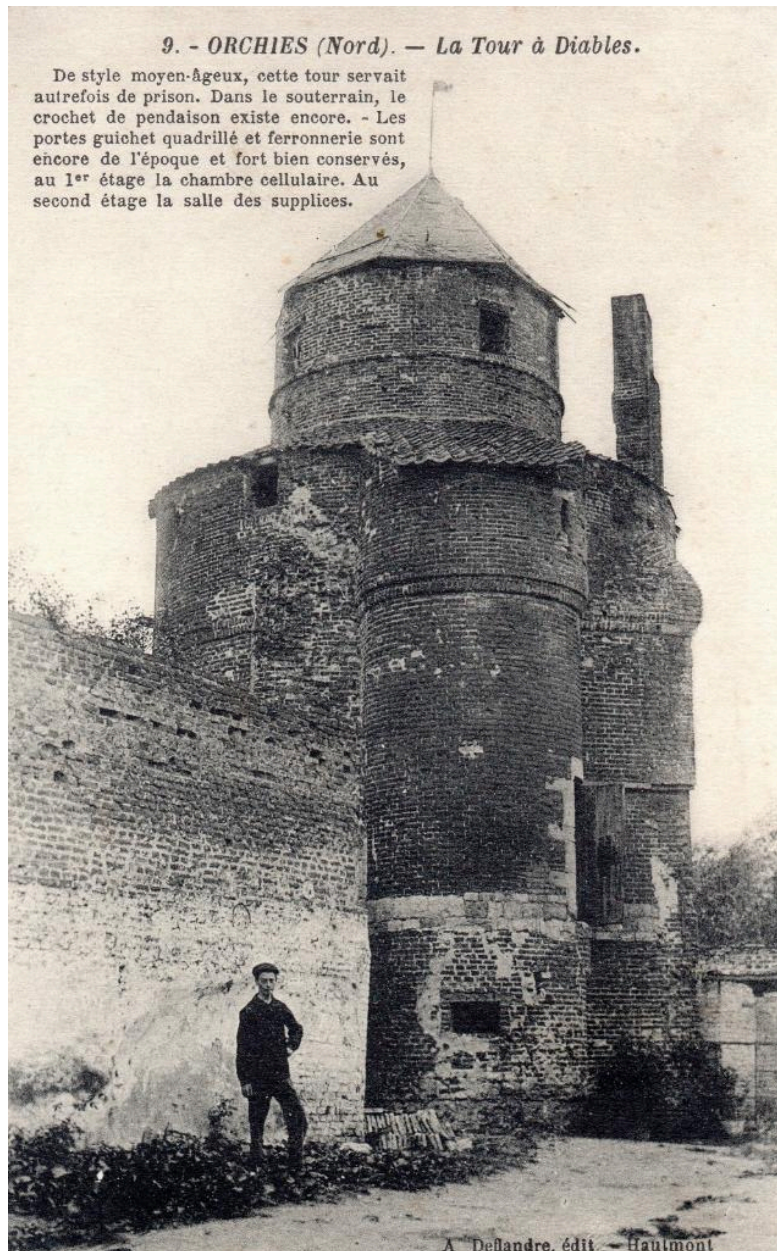
La tour à Diable ainsi qu'une partie de l'enceinte, avant la Première Guerre mondiale. (Carte postale A. Deflandre, édit. Haumont) (Coll. part.)

Une carte postale, datée d'avant 1914, démontre la persistance d'une section du mur du rempart originel accolé à la tour et la forme octogonale de la toiture principale.

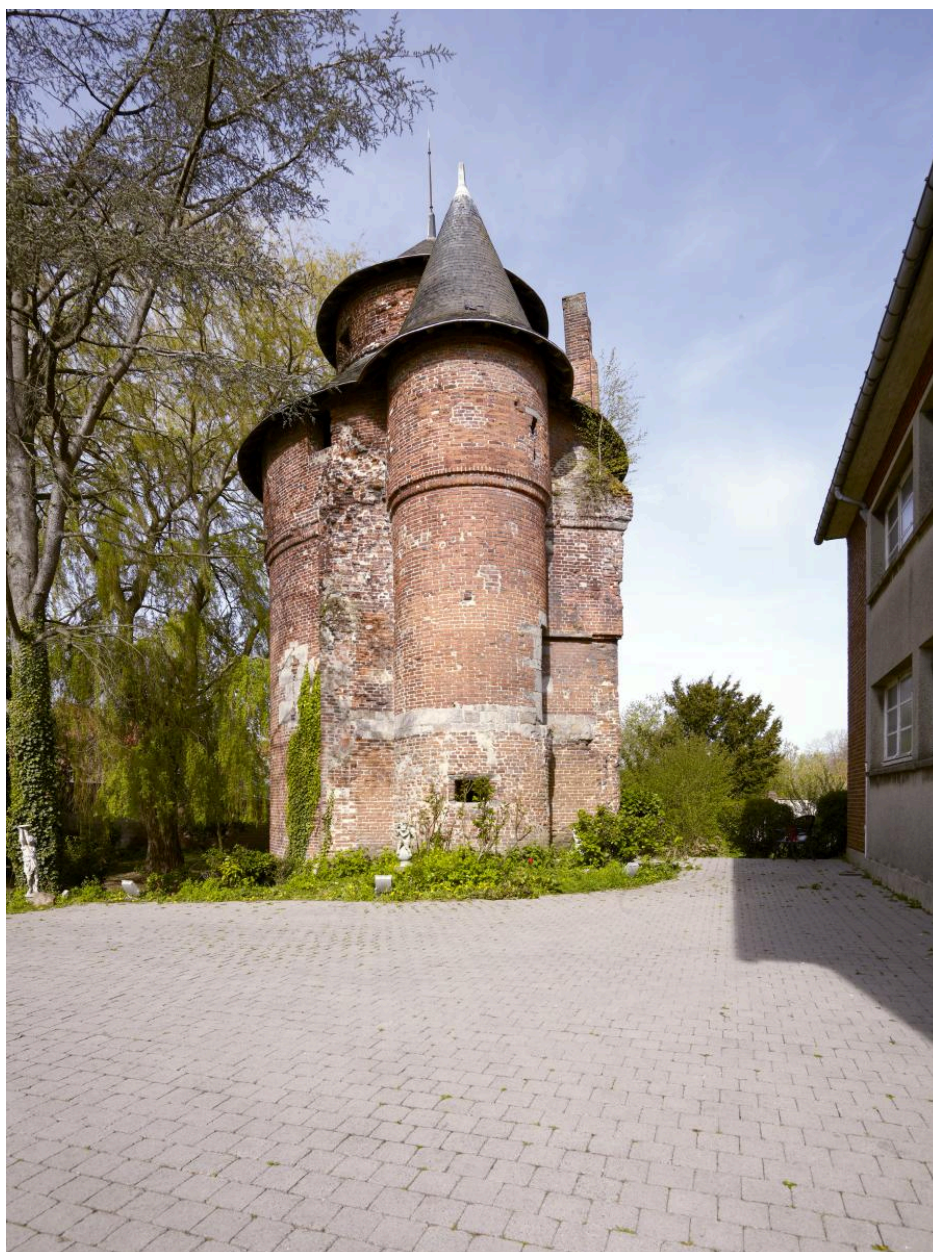
Vue générale de la tour prise depuis le sud-est.

À l'extérieur de l'ouvrage, deux arrachements massifs de forme verticale (au nord-est et sud-est de la tour) indiquent l'ancienne jonction de la tour avec les remparts que l'on peut observer sur les vues anciennes de l'édifice.

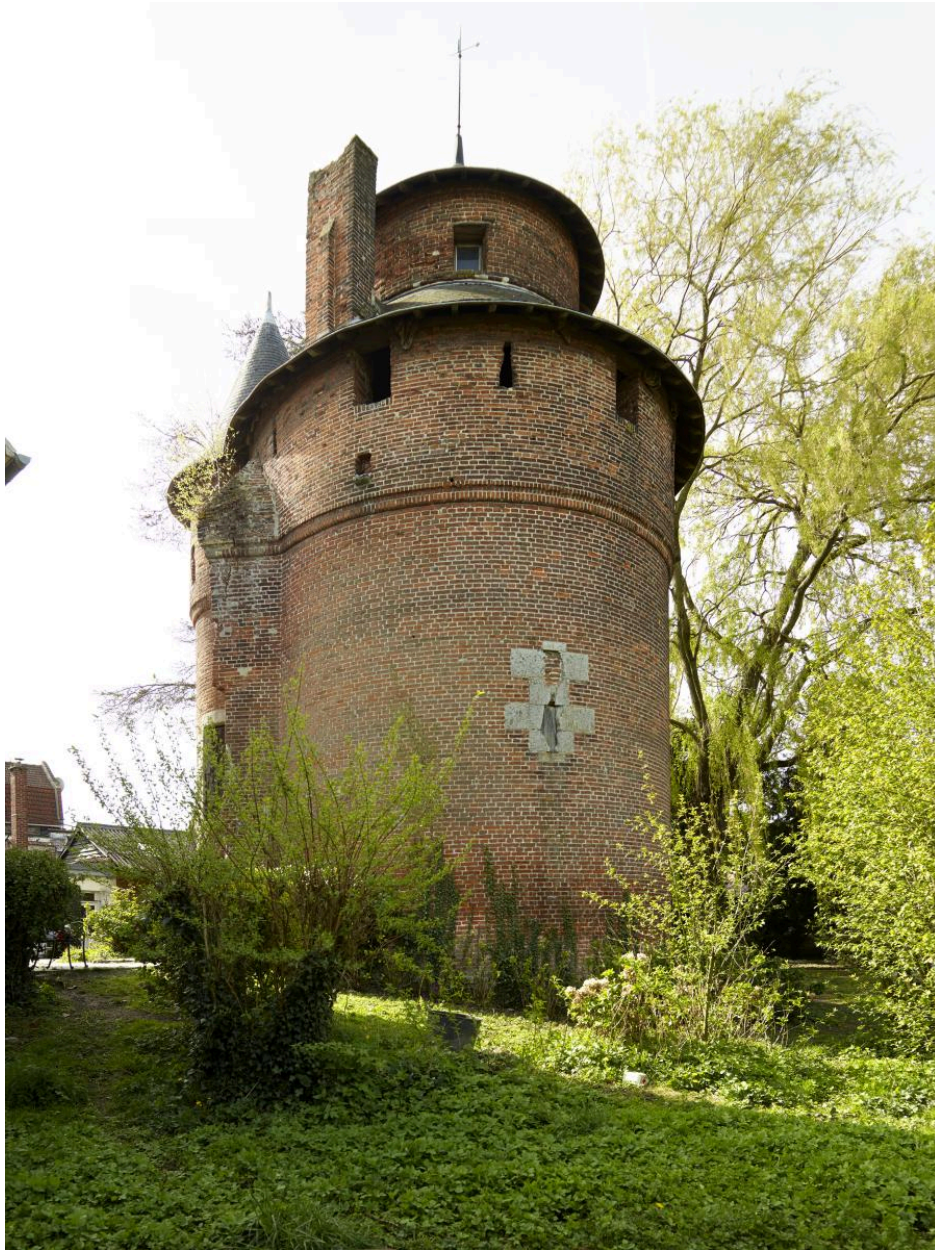
Vue générale de la tour prise depuis le nord-est.

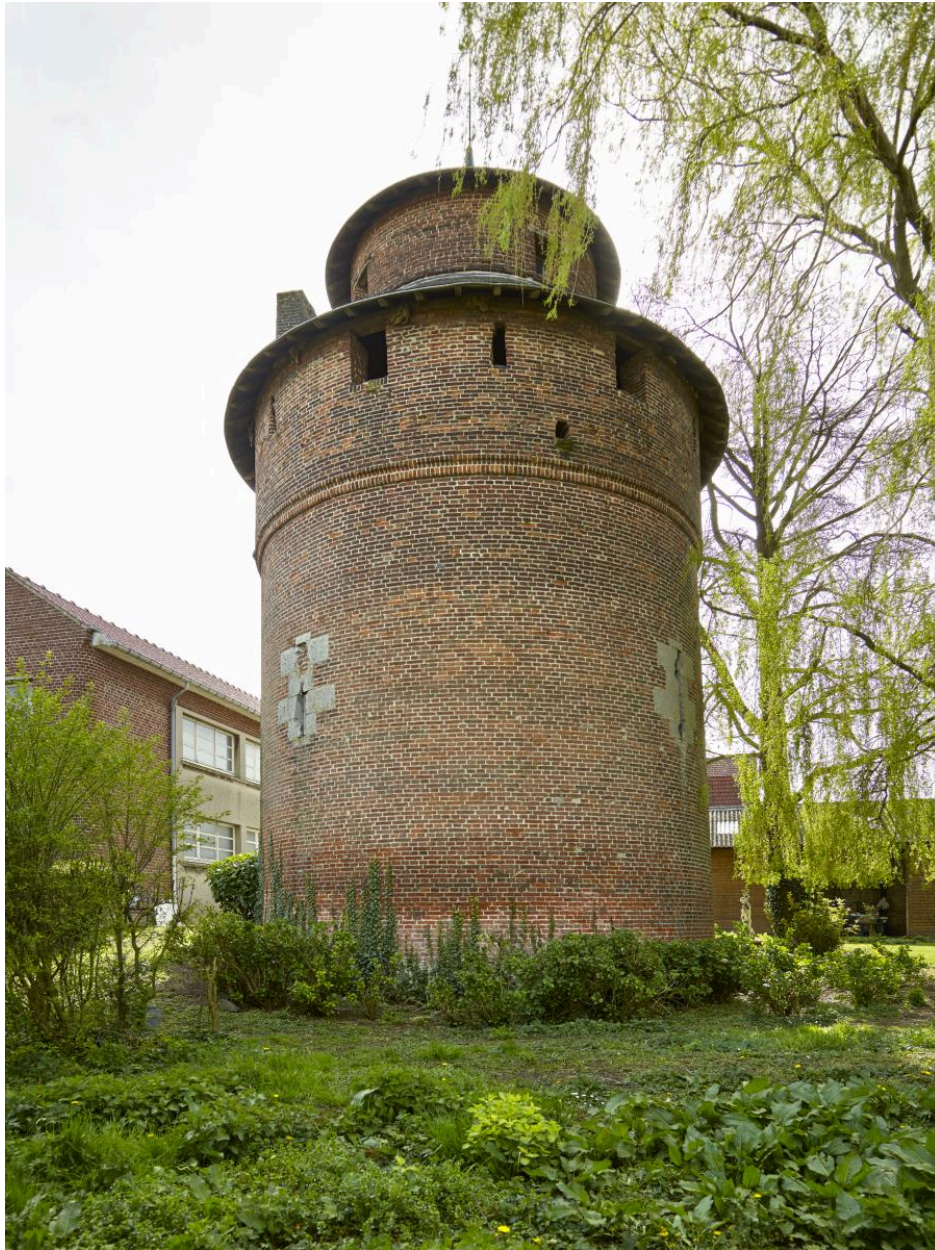
Vue générale de la tour prise depuis le nord.

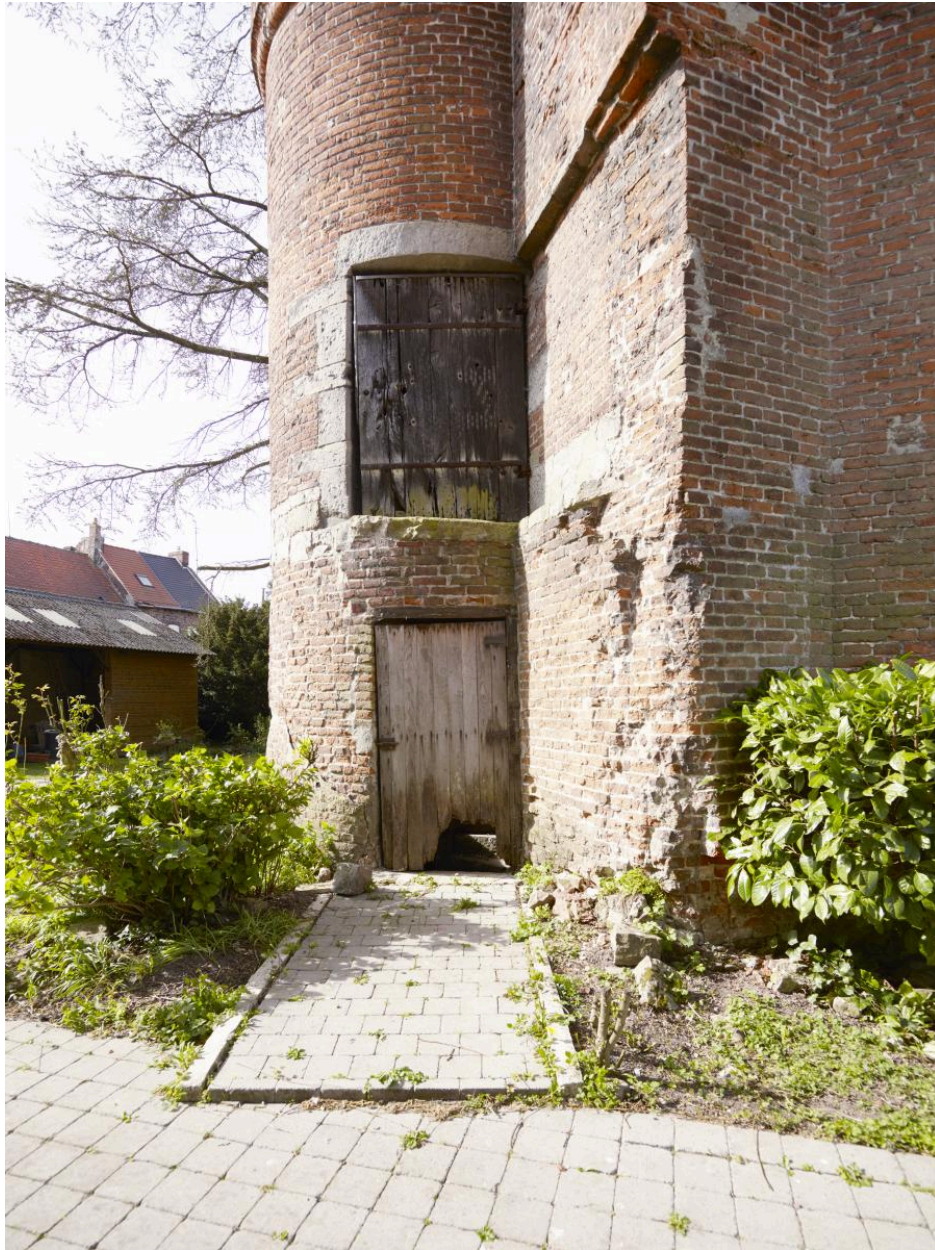
Vue extérieure des deux portes d'accès de la tour d'escalier.

L'accès à l'édifice s'effectue par la tour d'escalier accolée. Une porte en bois est située en rez-de-chaussée et une autre, architecturalement plus stylisée, est située immédiatement au-dessus de la première. Ce dernier accès constituait sans doute l'accès principal qui donnait sur la courtine aujourd'hui disparue.

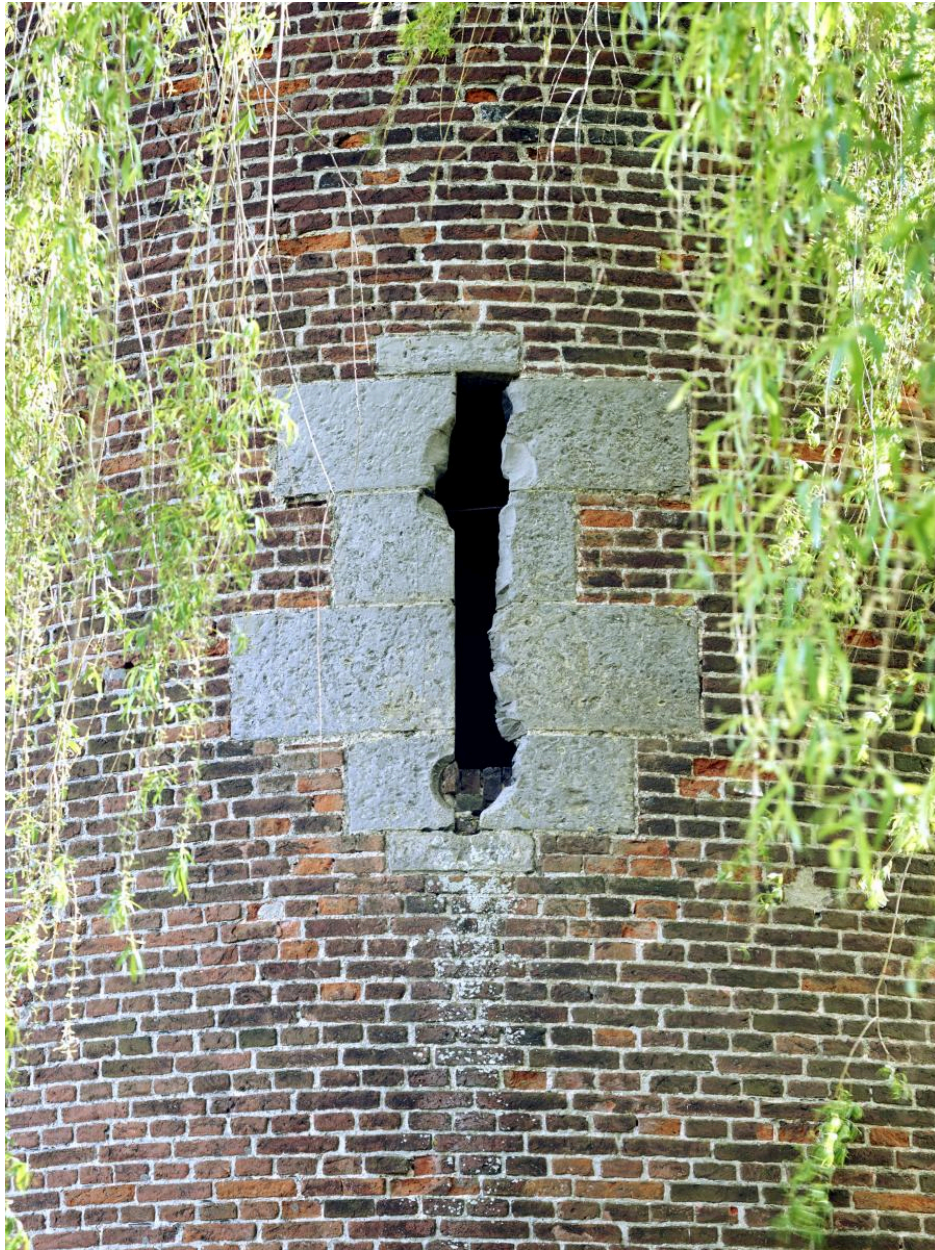
Vue extérieure de l'ouverture de tir nord-ouest (niveau inférieur).

Au nord-ouest, une embrasure de tir disposée sous une niche voûtée en berceau ménage un palier de tir. L'ébrasement proprement dit est parementé en grès et couvert d'un plafond plat. Il s'ouvre à l'intérieur sous un linteau monolithe en grès et à l'extérieur par une fente de tir verticale (rayère) d'environ un mètre de hauteur. Cette dernière est recoupée dans sa partie inférieure par une mire horizontale (ouverture en « fente à croix »). Une barre de métal scellée dans la maçonnerie de grès est, à première vue, à mettre en relation avec un appui pour arme à feu portative ou une arbalète (élément que l'on retrouve assez rarement dans ce type d'ouvrage en raison de la mauvaise conservation de ce dispositif technique).

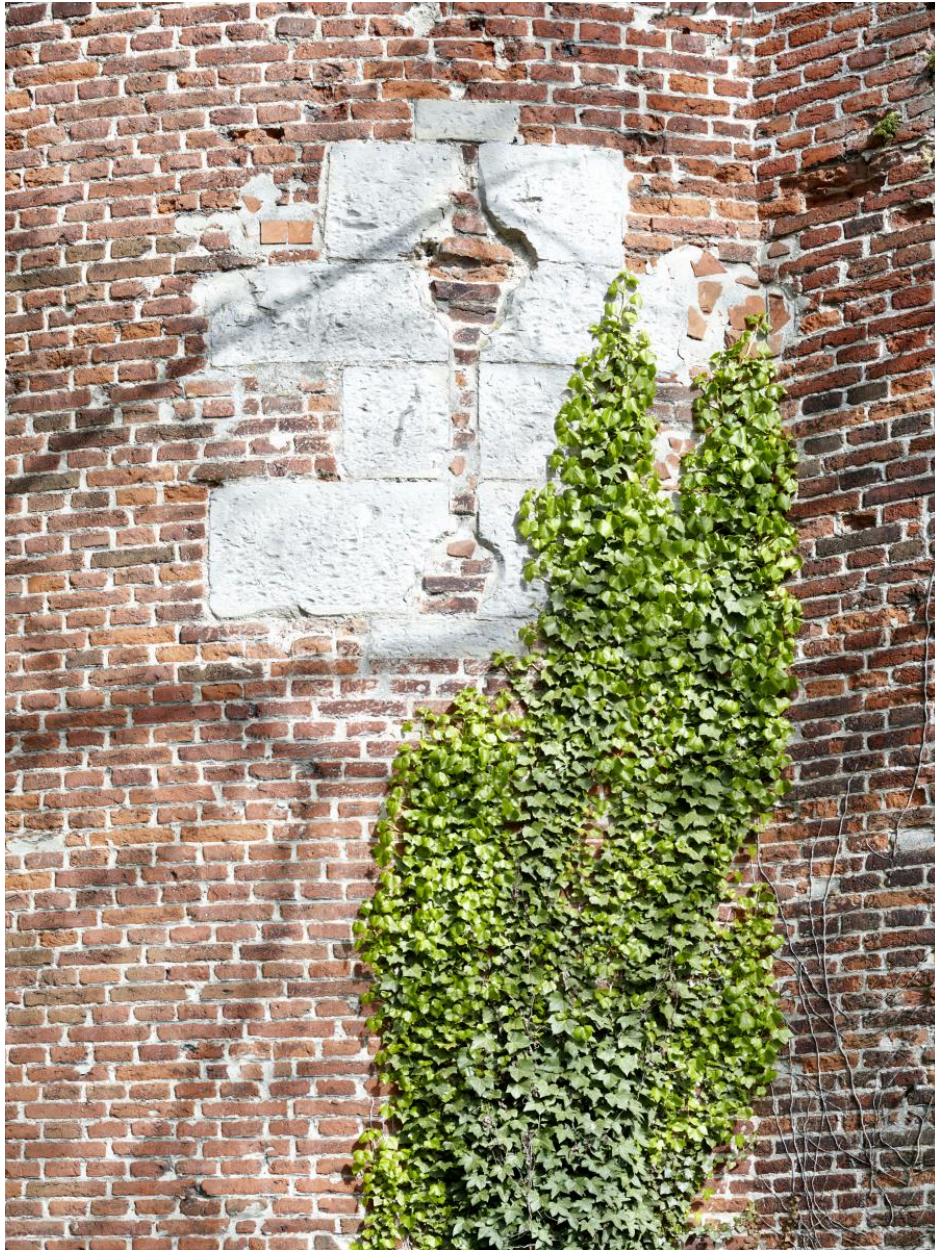
Vue extérieure. Détail de l'ouverture de tir comblée située au niveau principal (R+1). Niche nord-ouest avec rayère percée de deux ouvertures de tir circulaires.

\* au sud-ouest et au nord-est, deux niches de tir en briques et embrasures en grès, du même type que la première, ont été rebouchées (à une date indéterminée). Toutefois, contrairement aux deux niches que l'on observe au niveau inférieur, les linteaux supérieurs en grès et les ouvertures de tir (rebouchées) visibles depuis l'extérieur confirment ici l'ancienne vocation de ces niches.

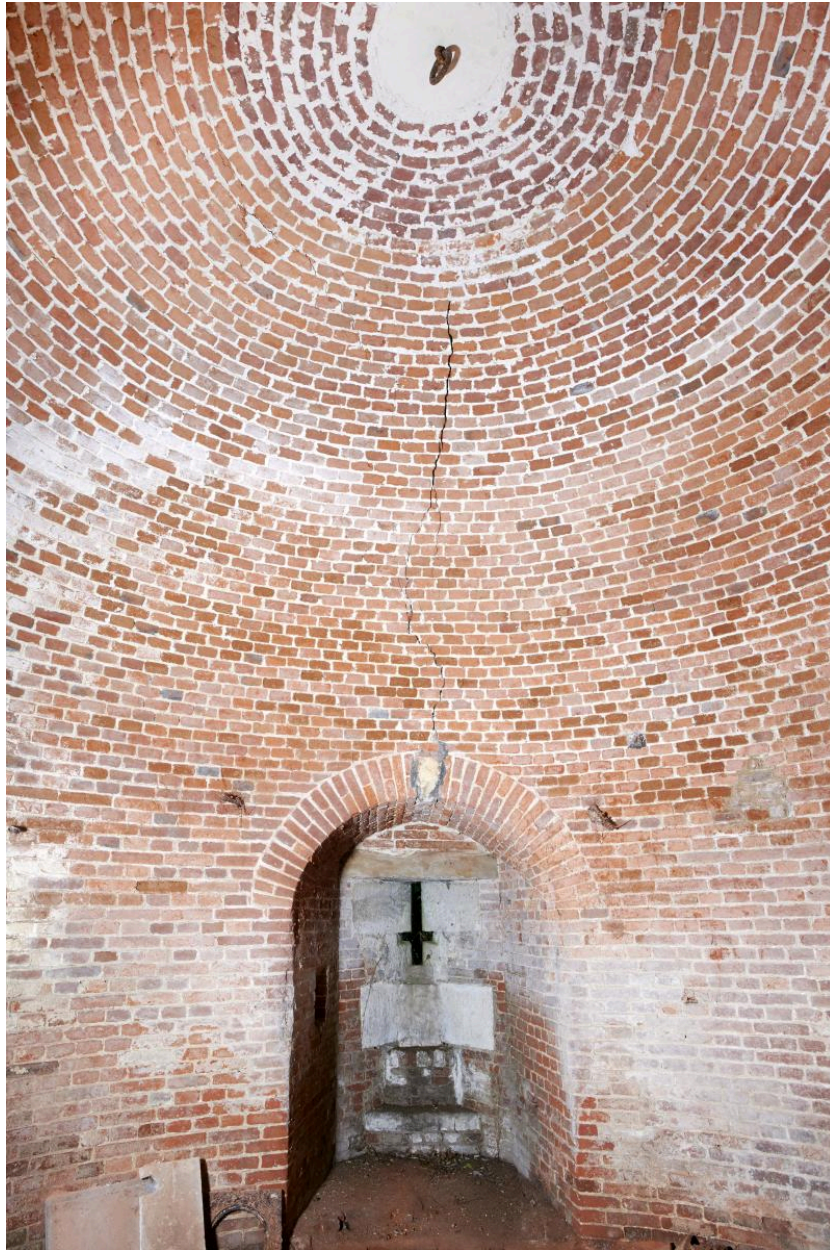
Niveau inférieur. Vue générale de la coupole traitée en plein cintre et de la niche de tir nord-ouest.

La salle circulaire est couverte d'une coupole en plein-cintre avec clef de voûte en grès dans laquelle est fixé un anneau métallique pouvant être destiné au levage. Le sol de cette salle est en terre battue et les murs sont en briques appareillées.

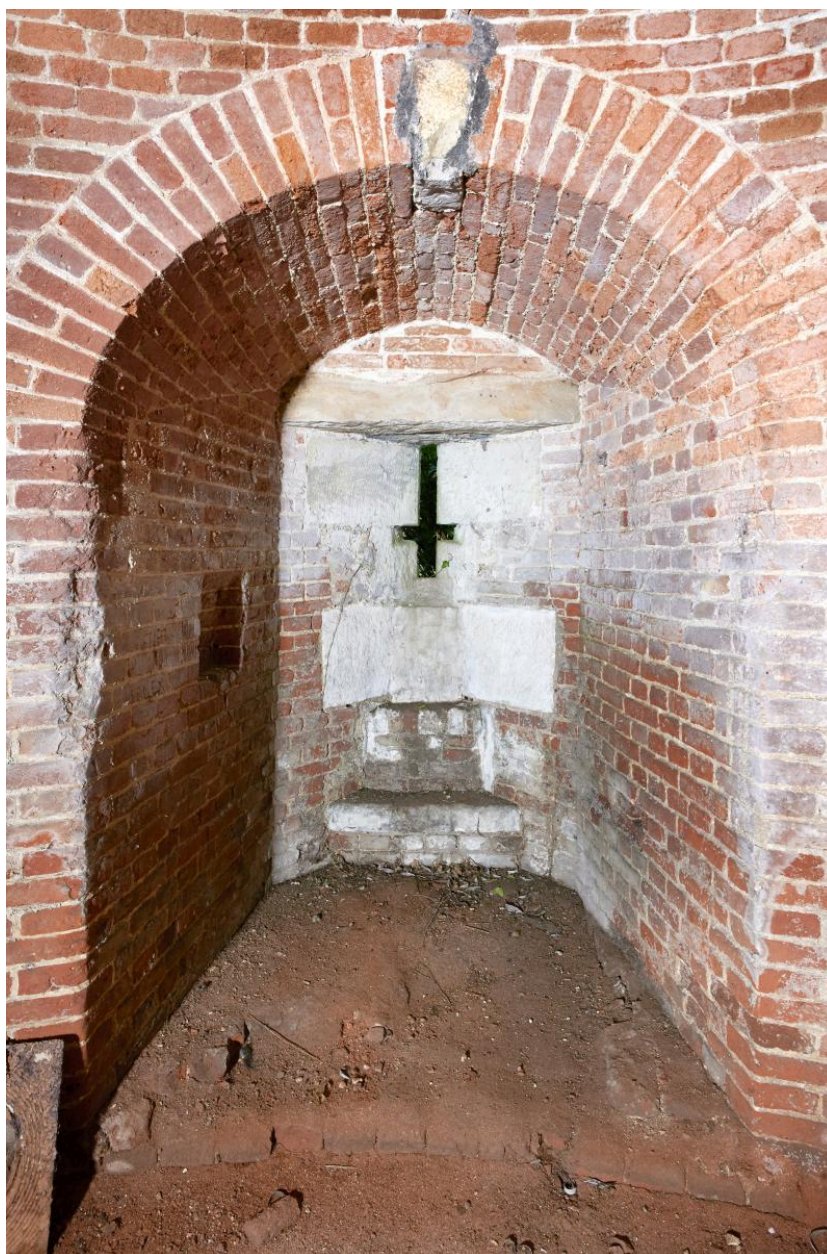
Niveau inférieur. Détail de l'embrasure de tir nord-ouest (en "fente à croix").

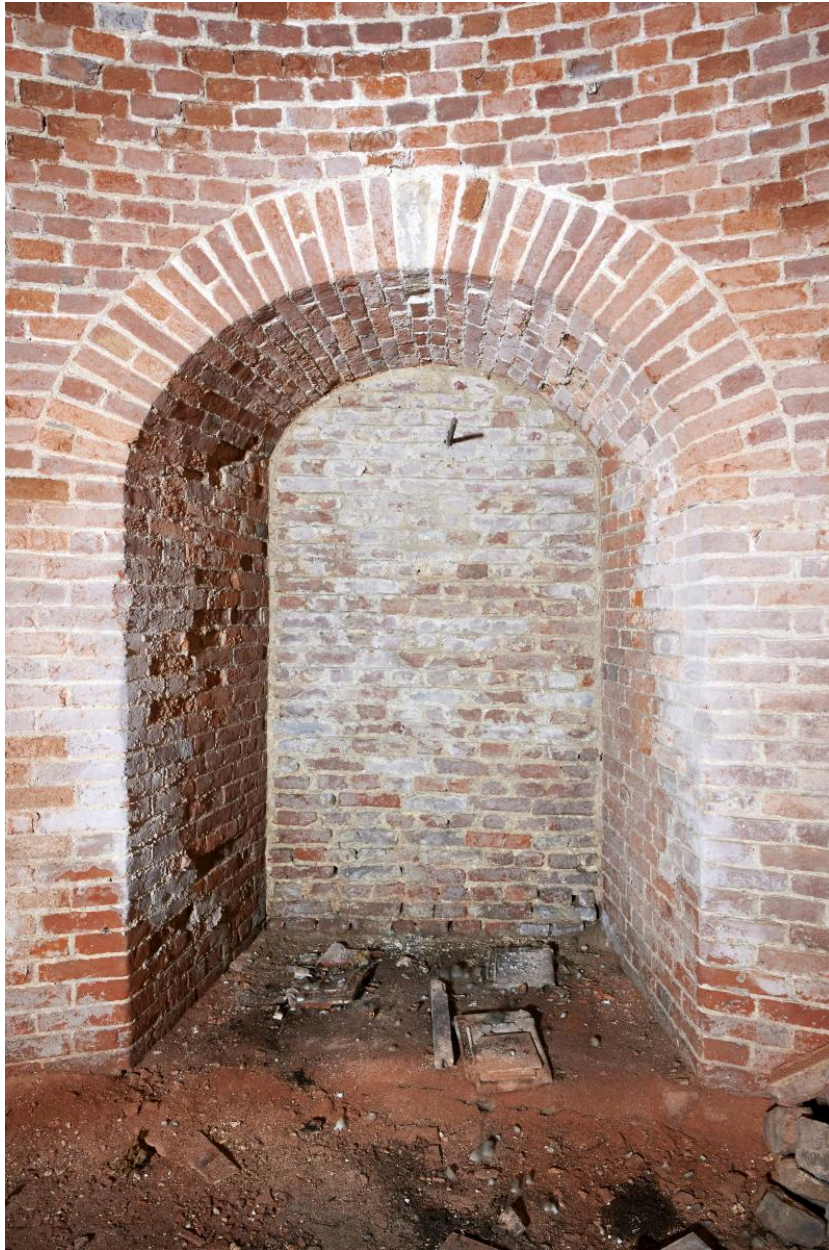
Niveau inférieur. Niche sud-ouest à vocation indéterminée, comblée.

Au sud-ouest et au nord-est, deux niches voûtées de la même forme que la première ont été visiblement rebouchées. La vocation de ces niches ne peut être confirmée car aucune structuration interne (linteau de grès) n'est visible à l'intérieur

et aucune ouverture n'est visible à l'extérieur. En l'état des connaissances actuelles, leur vocation reste donc à ce jour indéterminée.

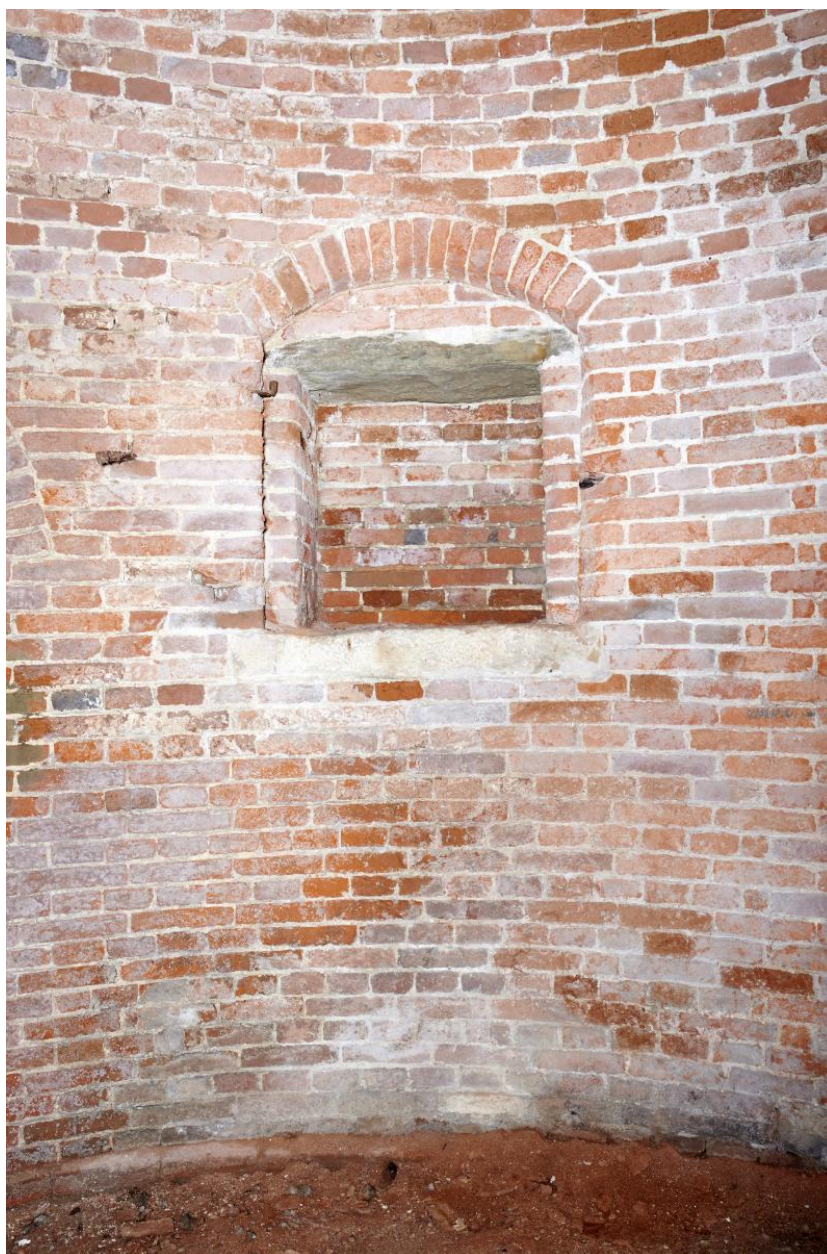
Niveau inférieur. Niche murale.

À proximité directe de la porte d'accès à la salle est implantée une petite niche carrée en briques sous un arc de décharge en plein cintre. Le linteau et l'appui de la niche sont en grès.

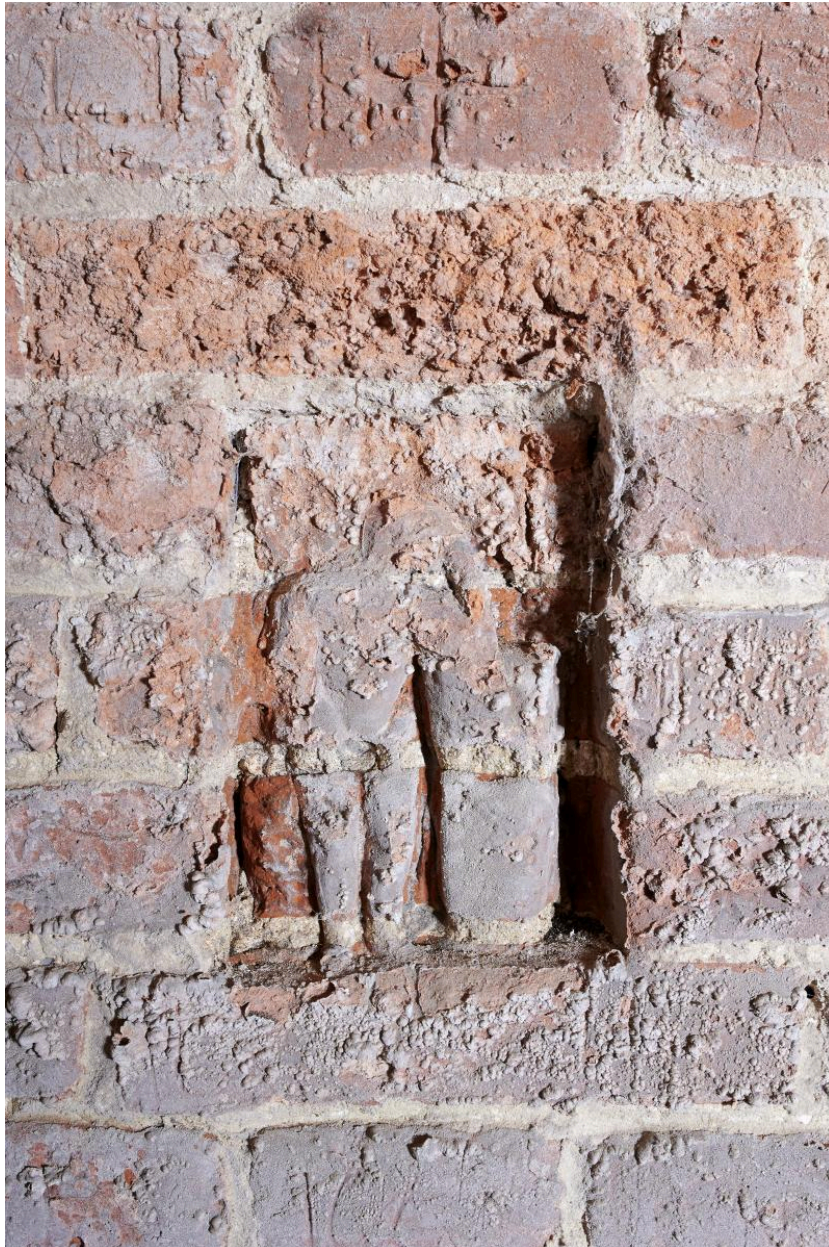
Niveau inférieur. Intrados de la niche de tir nord-ouest. Détail de la sculpture réalisée dans la brique.
