Hauts-de-France, Nord  
Orchies  
76, 78 rue Jules-Ferry

## Ouvrage fortifié, dit Tour à Diable

Numéro de dossier : IA59005552  
Date de l'enquête initiale : 2022  
Date(s) de rédaction : 2022  
Cadre de l'étude : opération ponctuelle  
Degré d'étude : recensé  
Référence du dossier Monument Historique : PA00107769

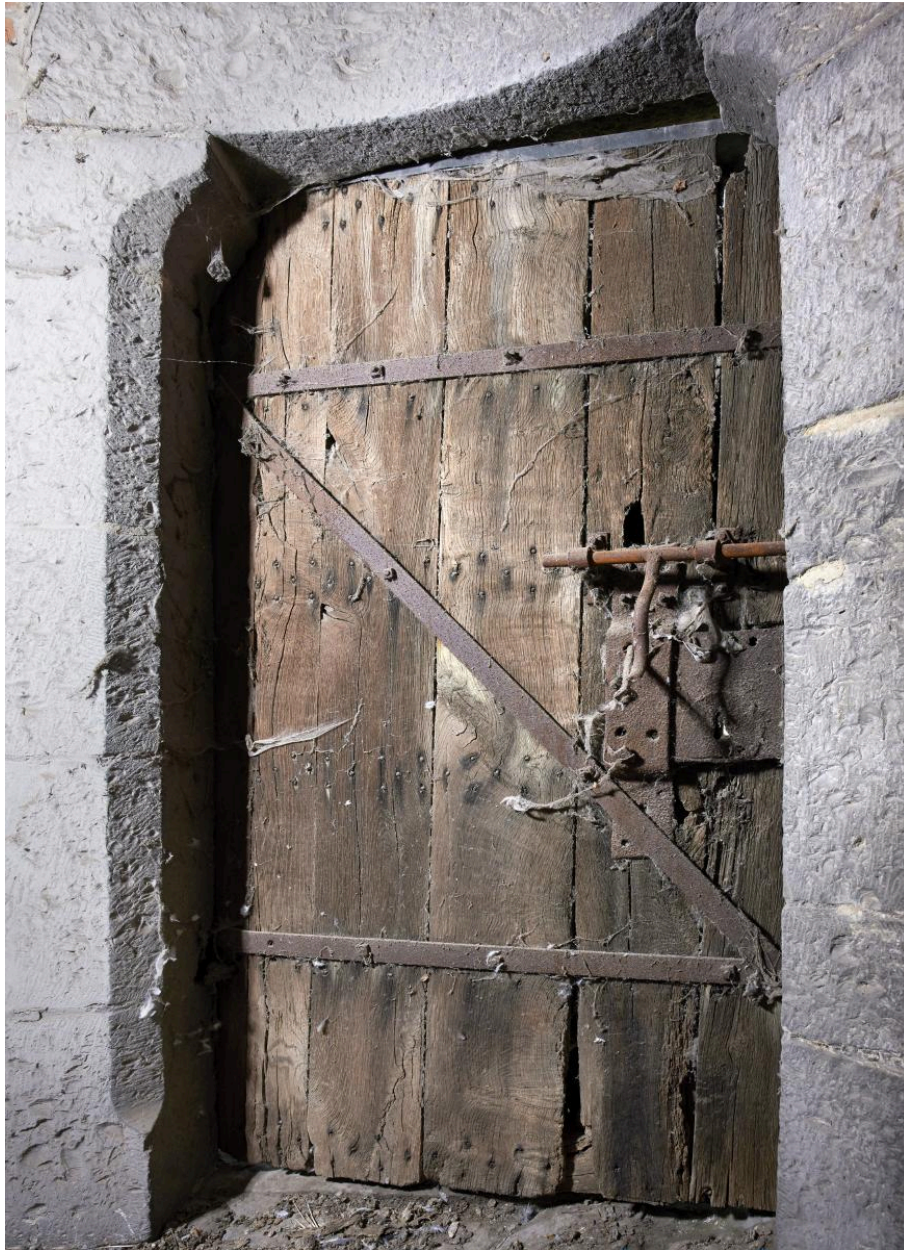
Porte du niveau "intermédiaire" donnant sur l'ancienne courtine. Traitement architectural de l'encadrement en grès.

**Le niveau intermédiaire** aujourd'hui disparu, donnait à l'extérieur sur la courtine. Son accès est matérialisé par une porte en bois dur cloutée qui dispose d'un encadrement de porte (piédroits et linteau) en blocs de grès équarris avec chanfreins (arête retaillée en biais à 45°). Le traitement de cet accès laisse à penser qu'il s'agit en réalité de la porte principale de la tour. L'actuel porte du rez-de-chaussée quant à elle, matérialise un accès secondaire qui devait déboucher au sein même de la courtine.

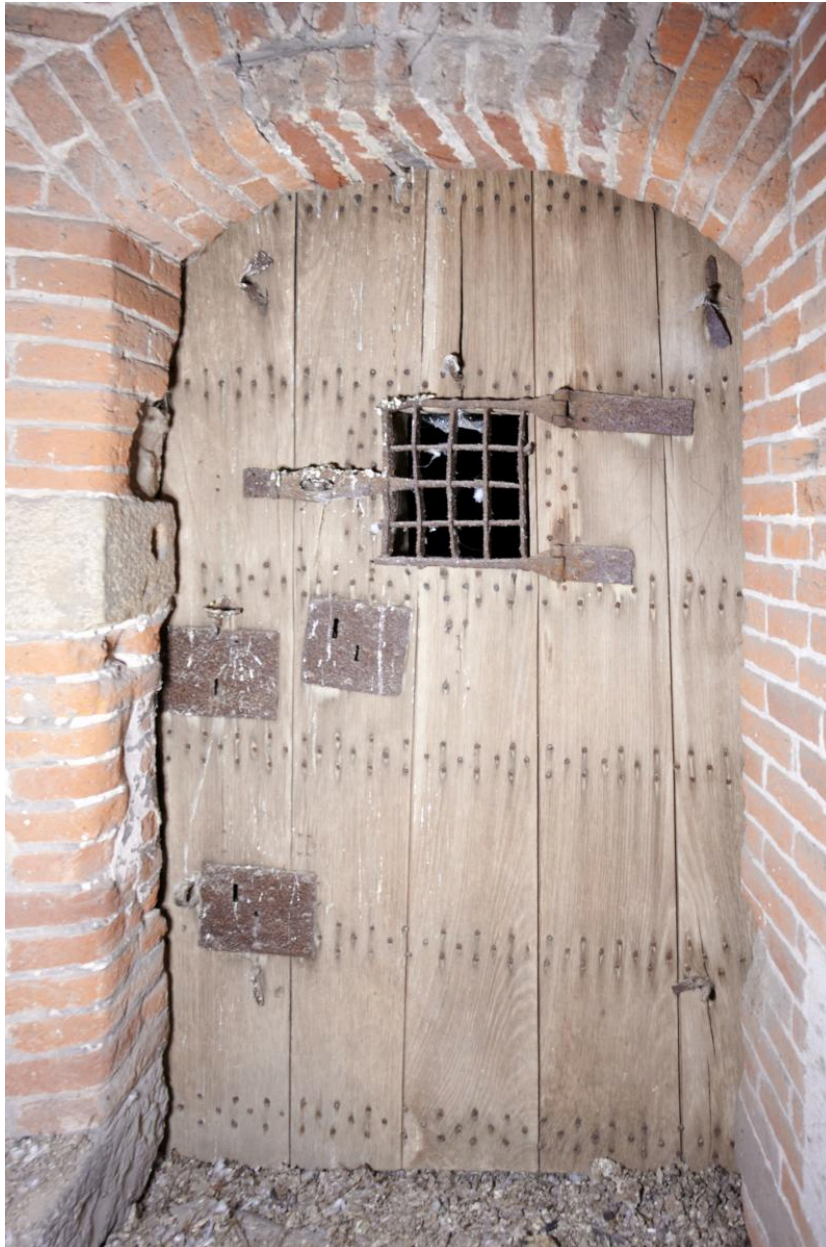
Niveau principal (R+1). Vue de la porte d'accès à la salle depuis la tour d'escalier. Porte à guichet.

Toutefois, la présence d'une porte à guichet quadrillée métallique, au premier niveau de la tour, apporte un indice factuel que viennent appuyer les très nombreuses gravures que l'on observe sur les murs intérieurs (bâtons de compte de jour, noms et dates, etc.). Ces gravures permettent de proposer une datation pour l'utilisation de la tour comme prison au moins lors des XVII<sup>e</sup> et XVIII<sup>e</sup> siècles (voir annexe).

**La salle de tir**, de plan circulaire, se trouve quelques marches au-dessus. Elle constitue le premier niveau de la tour à laquelle on accède depuis la tour d'escalier par une porte en ébrasement de brique et linteau en anse de panier. L'un de ses piédroits a été remplacé par une poutre de bois en réemploi. Le guichet et la grille de fer implantés dans cette porte permettent de confirmer la vocation carcérale du lieu. Le sol est en brique de grand format et le couvrement présente les mêmes caractéristiques que la salle inférieure (coupole en brique réalisée en plein cintre).

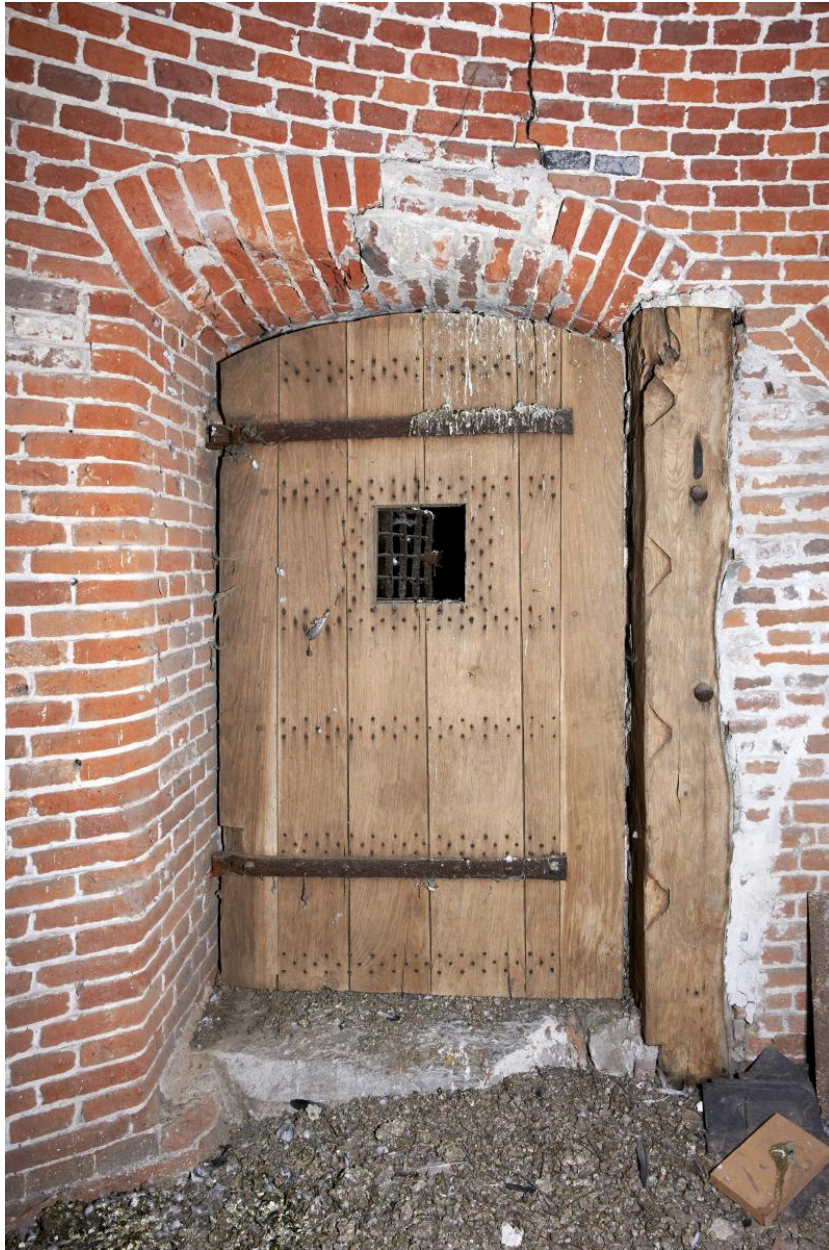
Niveau principal (R+1). Porte d'accès. Vue depuis l'intérieur. Porte à guichet. Poutre en réemploi dans un des piedroits.

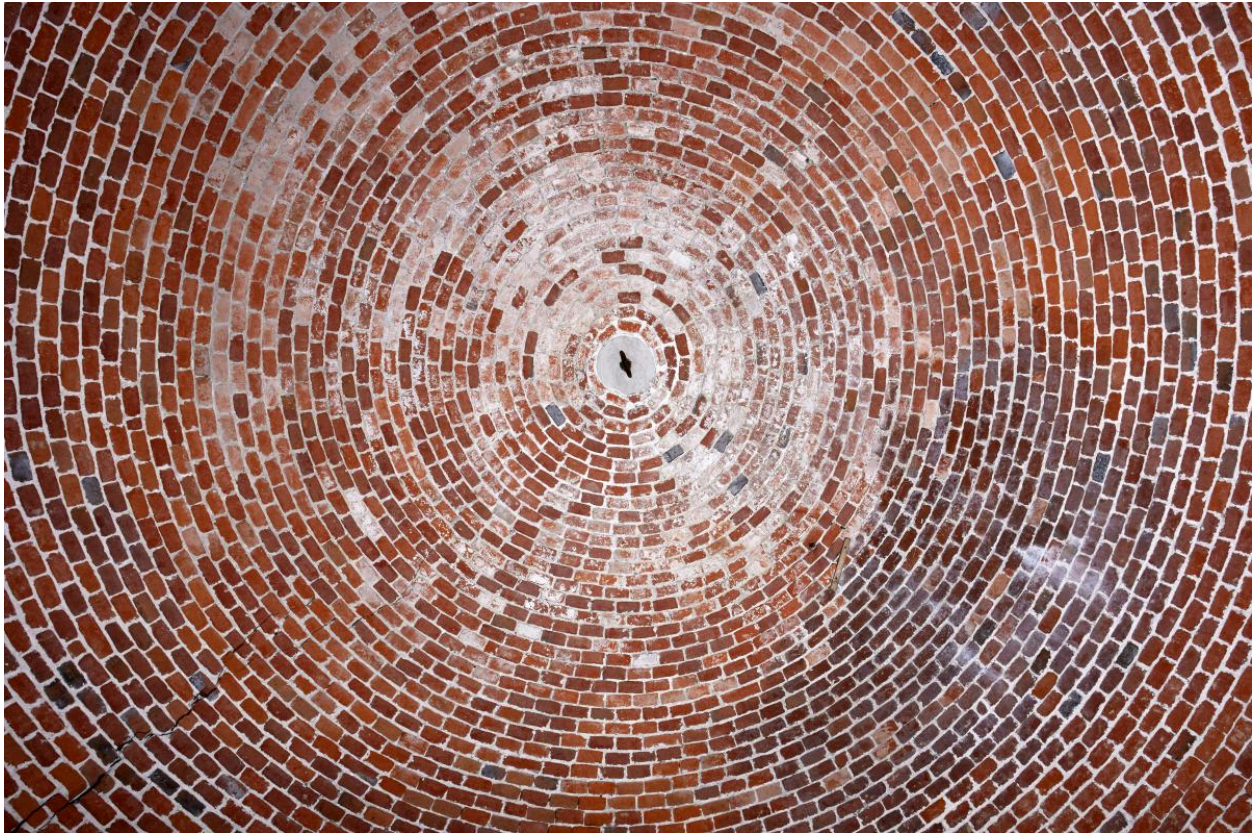
Niveau principal (R+1). Détail de la coupole traitée en plein cintre.

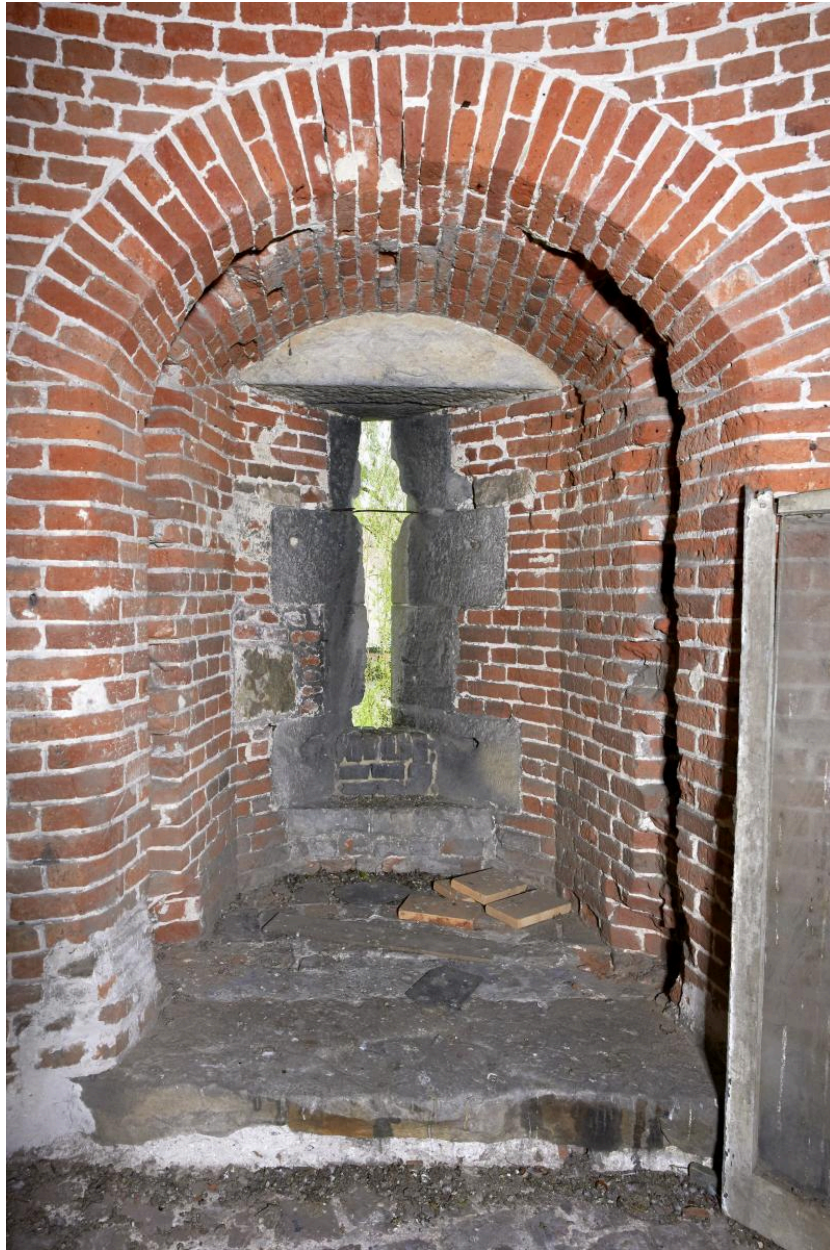
Niveau principal (R+1). Niche de tir nord-ouest.

\* au nord-ouest, l'embrasement de tir s'ouvre intérieurement sous une niche voûtée en berceau de briques. L'embrasement est partiellement parementé en grès et couvert d'un plafond plat qui s'ouvre à l'intérieur sous un linteau monolithe de grès et à l'extérieur par une fente de tir verticale (rayère) d'un mètre de hauteur. Cette rayère est percée *a posteriori* (à une date indéterminée) de deux ouvertures circulaires permettant le tir d'armes à feu. Cet élément indique une modification structurelle qui est à mettre en lien avec l'évolution de l'artillerie.

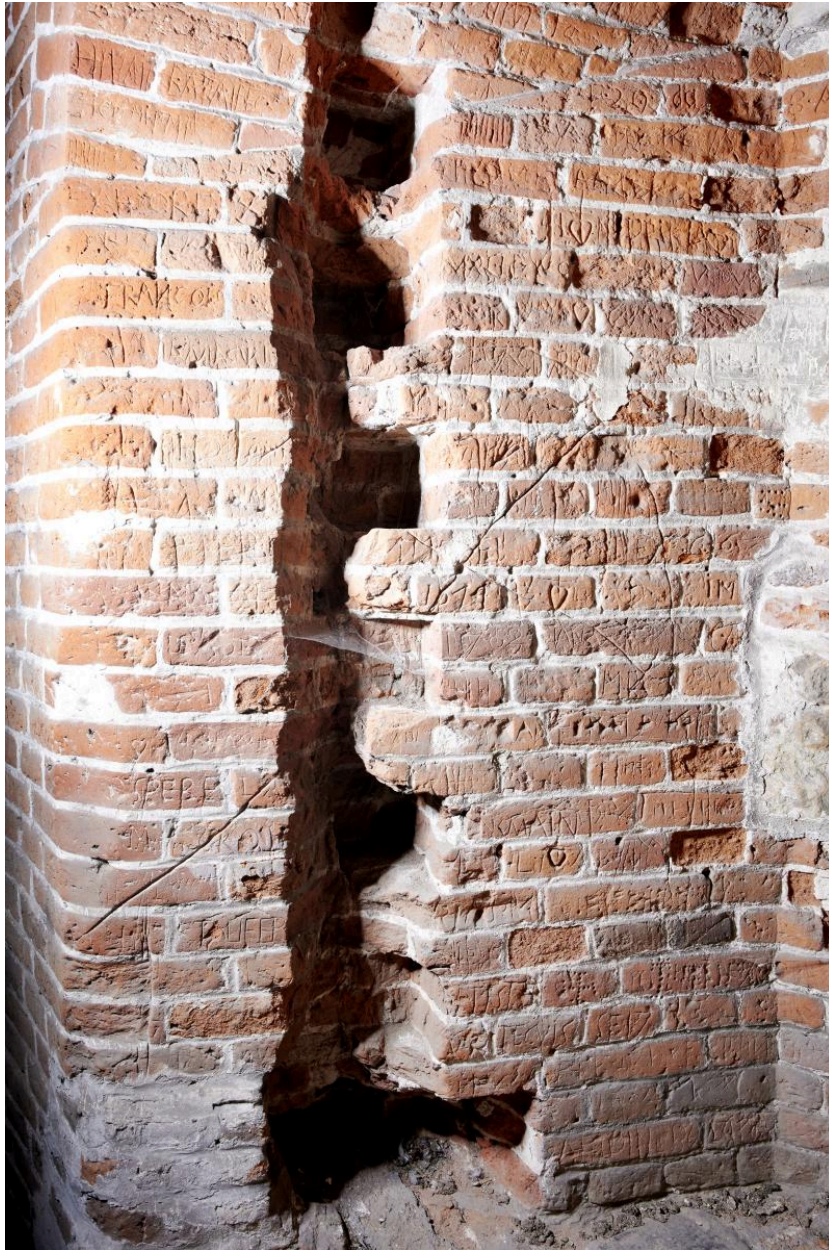
Niveau principal (R+1). Détail de l'intrados de la niche de tir nord-ouest (et modification structurelle indéterminée).

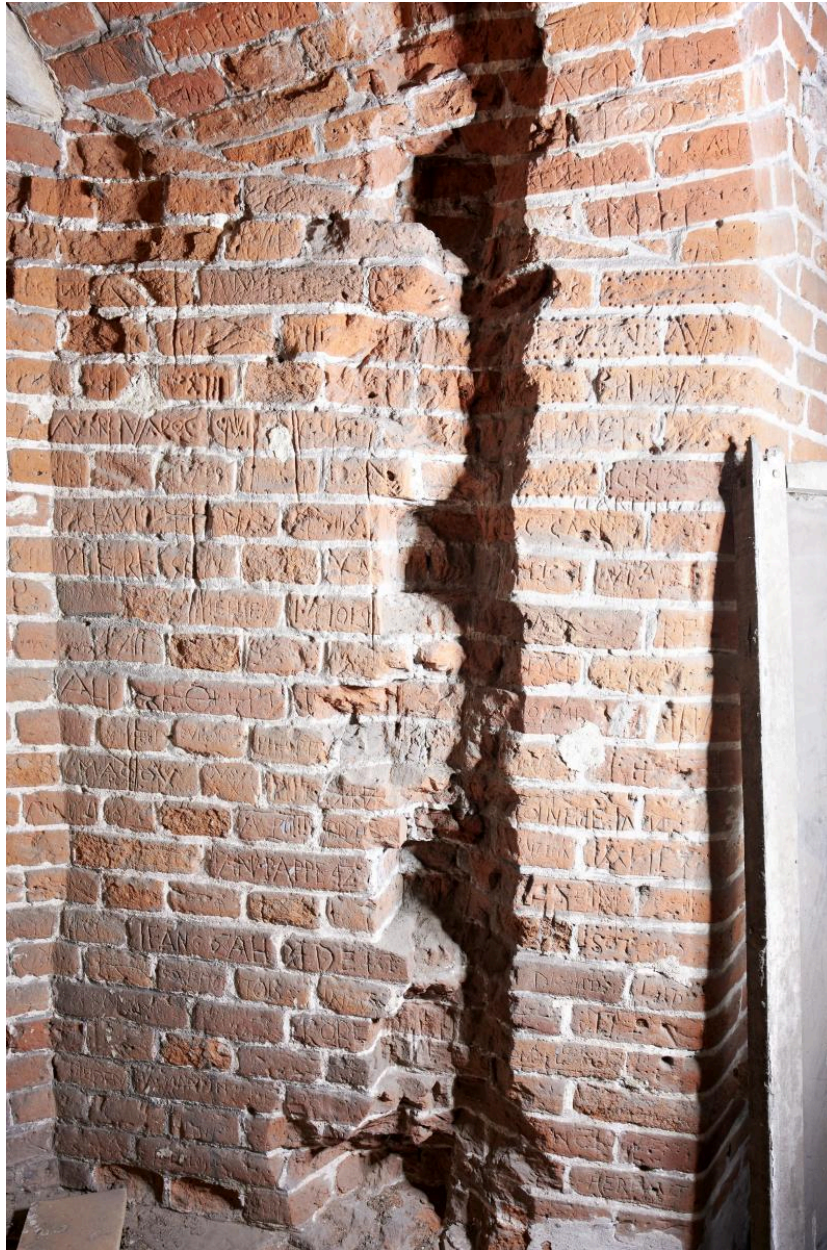
Niveau principal (R+1). Vue générale de l'intrados opposé. Gravures réalisées dans la briques (modification structurelle indéterminée).

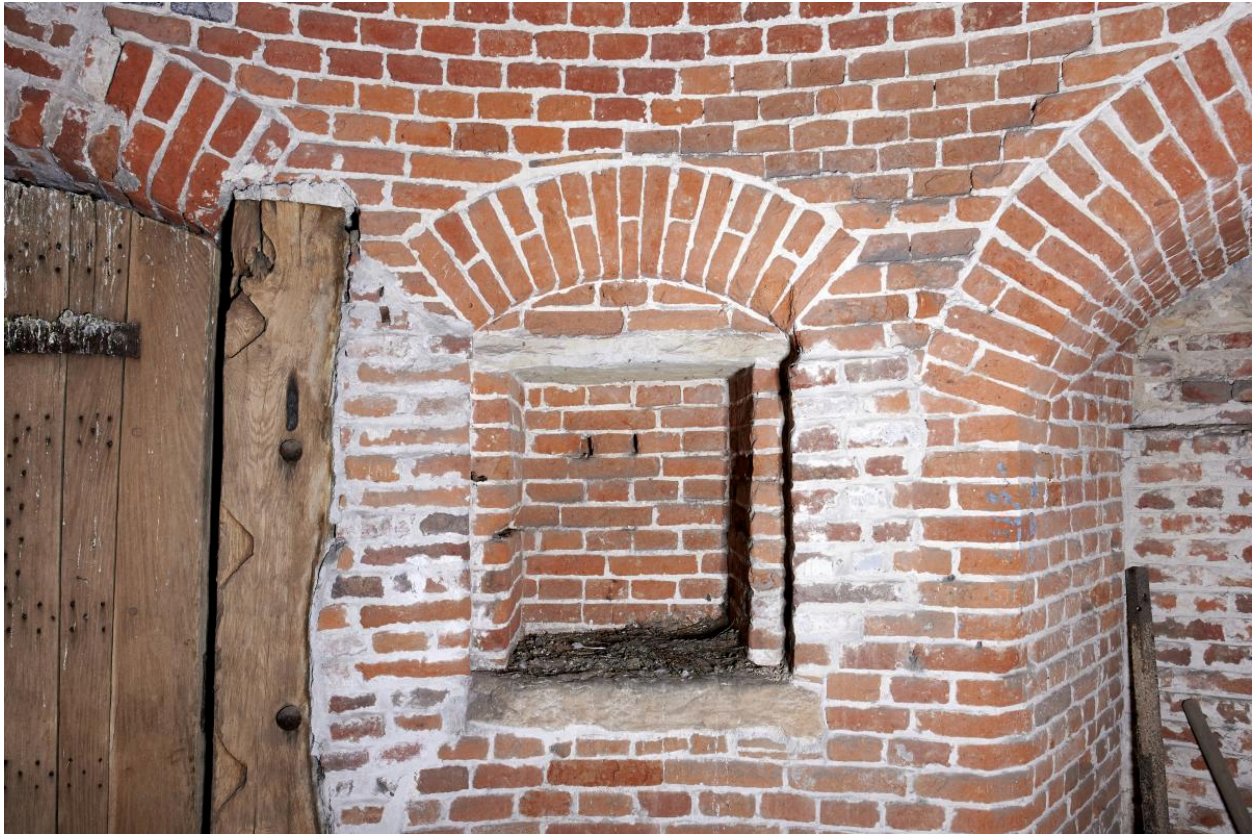
Niveau principal (R+1). Petite niche murale carrée à proximité de la porte d'accès.

Une petite niche carrée avec un linteau et un appui en grès, surmonté d'un arc de décharge en briques, est également visible à proximité de la porte d'accès à la salle.

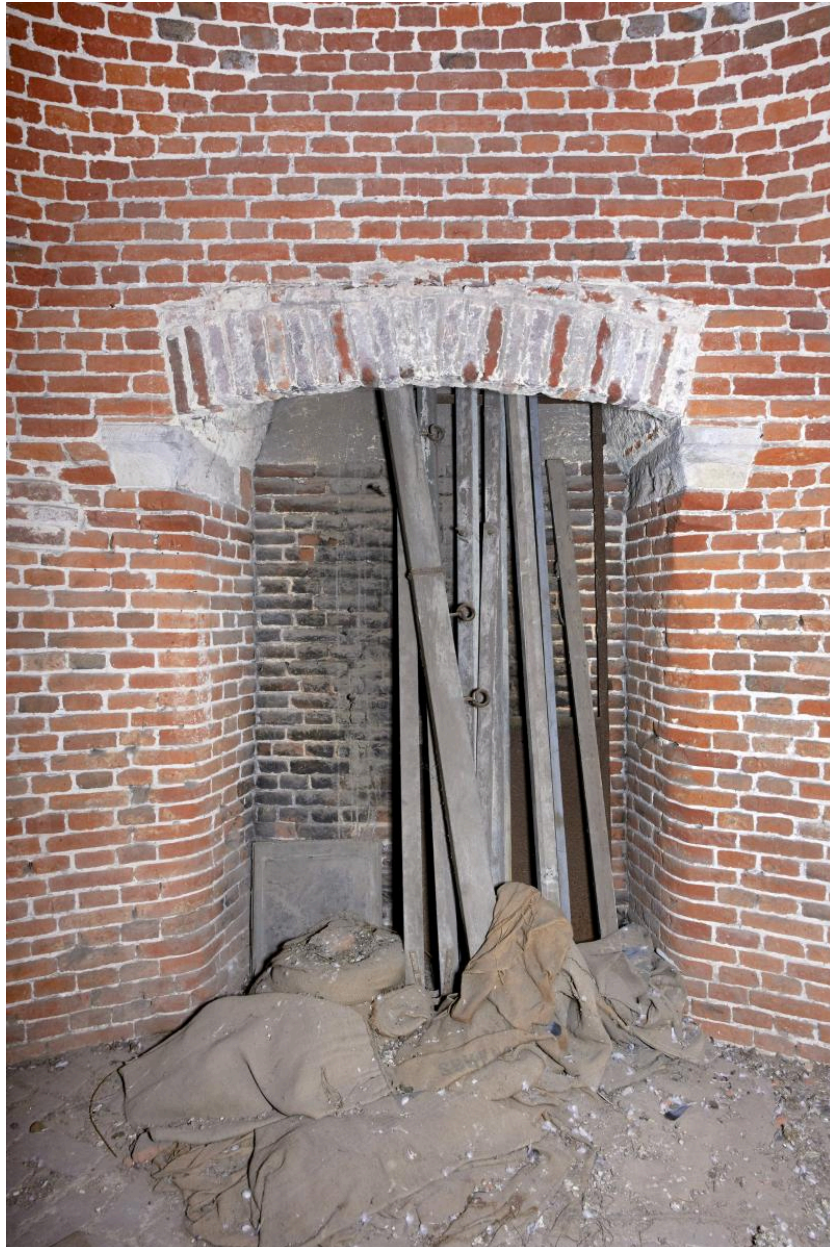
Niveau principal (R+1). Cheminée.

\* au nord-est, à proximité directe d'une des niches de tir, est implantée une cheminée simple avec deux piédroits en briques. Le linteau en briques est réalisé en anse de panier et repose sur des blocs de grès équarris et sculptés. La souche de cheminée est visible hors œuvre à hauteur de la toiture du chemin de ronde. Cet élément indique qu'il s'agit très certainement de la salle la plus occupée de la tour (chauffage).

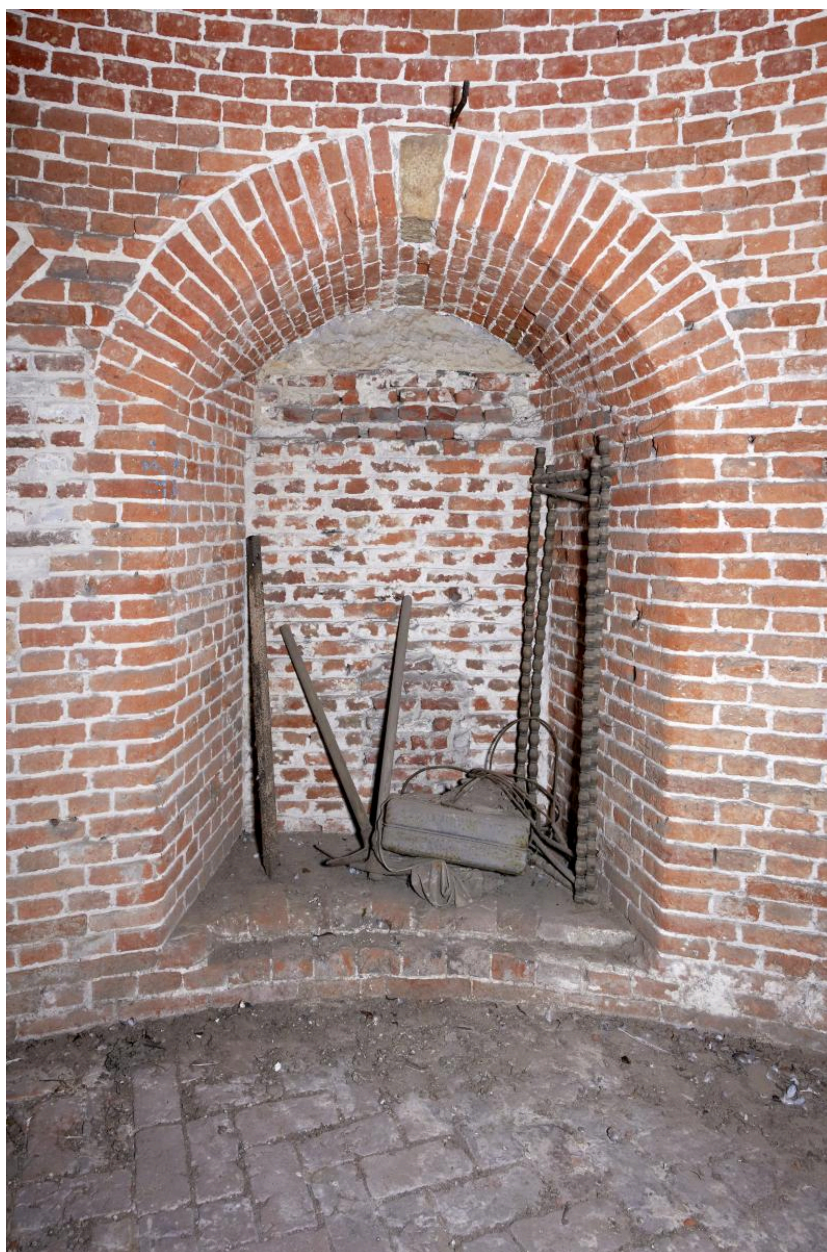
Niveau principal (R+1). Niche de tir sud-ouest comblée.

\* au sud-ouest et au nord-est, deux niches de tir en briques et embrasures en grès, du même type que la première, ont été rebouchées (à une date indéterminée). Toutefois, contrairement aux deux niches que l'on observe au niveau inférieur, les linteaux supérieurs en grès et les ouvertures de tir (rebouchées) visibles depuis l'extérieur confirment ici l'ancienne vocation de ces niches.

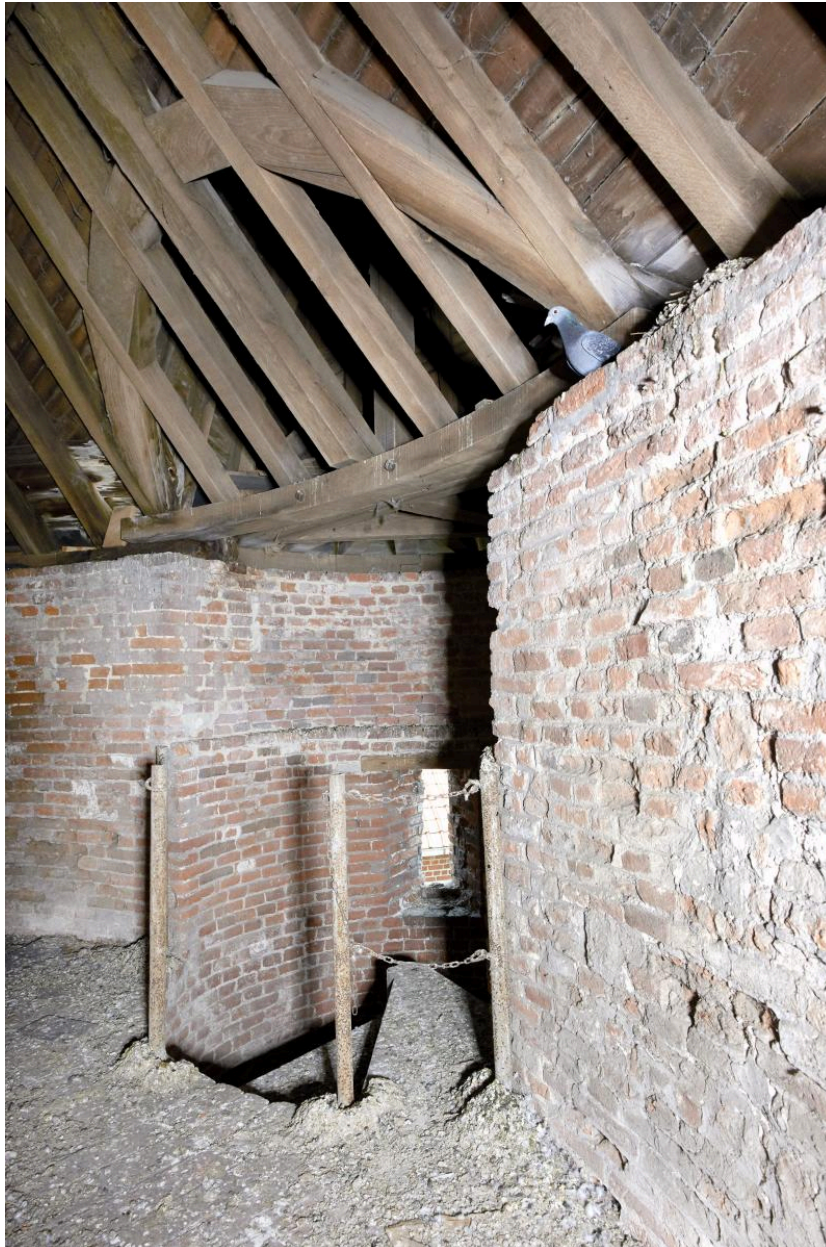
Chemin de ronde. Vue vers la tour d'escalier et la charpente du début 20e s.

Du chemin de ronde, il est possible d'observer la charpente de la toiture en poivrière de la tour d'escalier. Au sud-ouest, une ouverture dans le mur interne du chemin donne accès à un nouvel espace central circulaire. Ce passage se réalise sous un arc en tiers-point. À d'autres endroits du chemin de ronde, la maçonnerie témoigne de l'existence de deux ouvertures du même type. Elles sont désormais obturées. Le sol de cette salle centrale circulaire est constitué des mêmes briques que le chemin de ronde. Le mur intérieur appareillé en brique est recouvert d'un enduit à la chaux. L'ensemble est recouvert par un plafond à solives en bois. Plusieurs casiers à pigeons sont disposés contre les murs. Une échelle de meunier en bois permet d'accéder au dernier niveau de la tour.

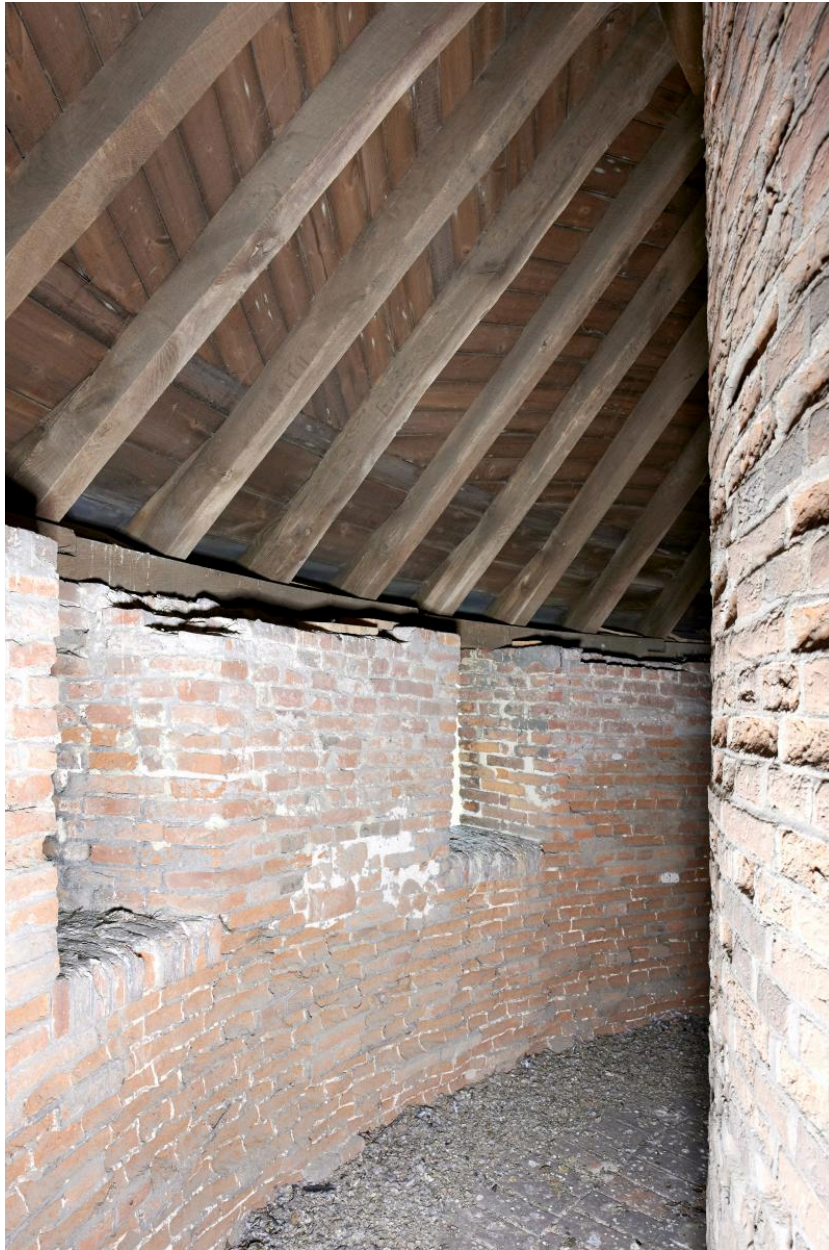
Chemin de ronde. A gauche : ouvertures de tir (fente à rayère et créneau à volet). A droite : mur de la salle circulaire centrale.

Le chemin de ronde se compose d'un couloir circulaire avec un sol en briques de grand format et un plafond constitué par la récente charpente. Le mur périphérique extérieur est percé de dix ouvertures qui alternent deux types de formes : la première est une archère simple à fente verticale, la seconde semble être un ancien créneau à volet de bois.

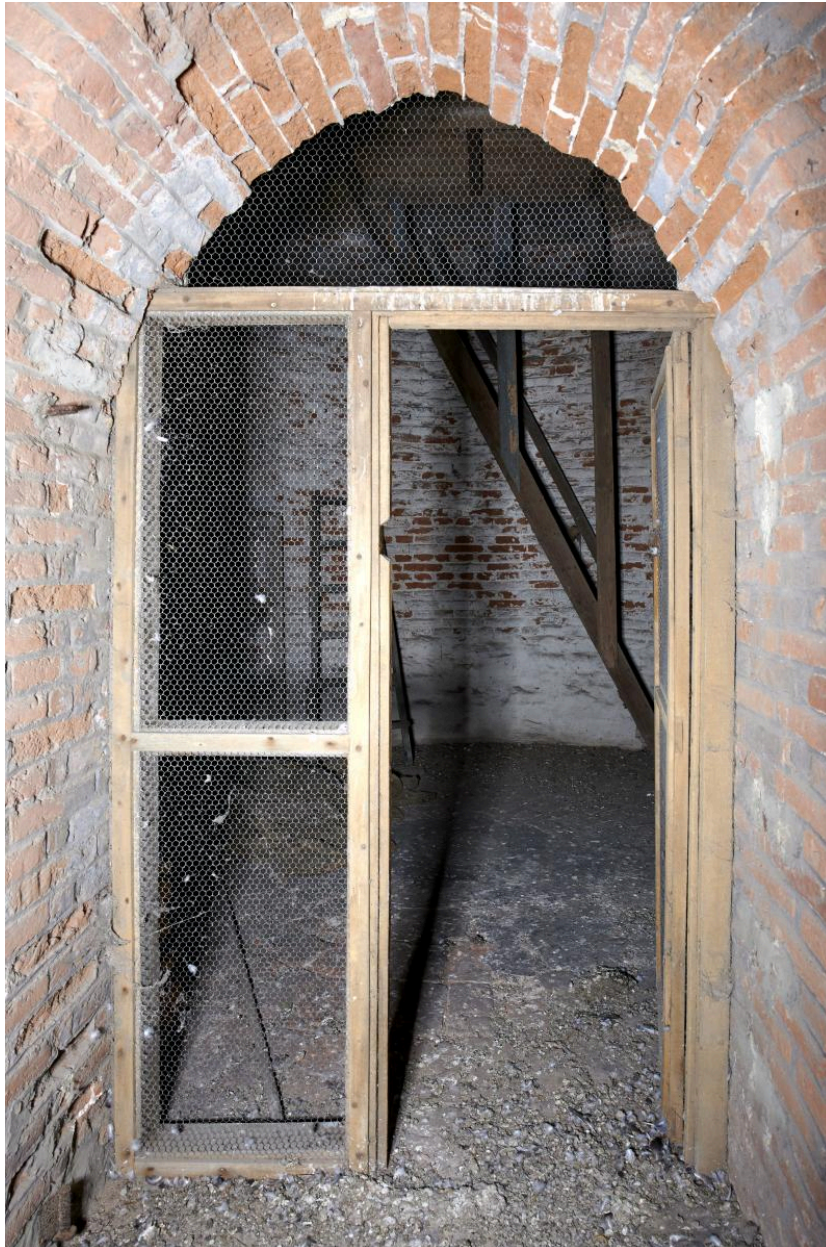
Chemin de ronde. Ouverture en voûte d'ogive donnant accès à la salle circulaire interne.

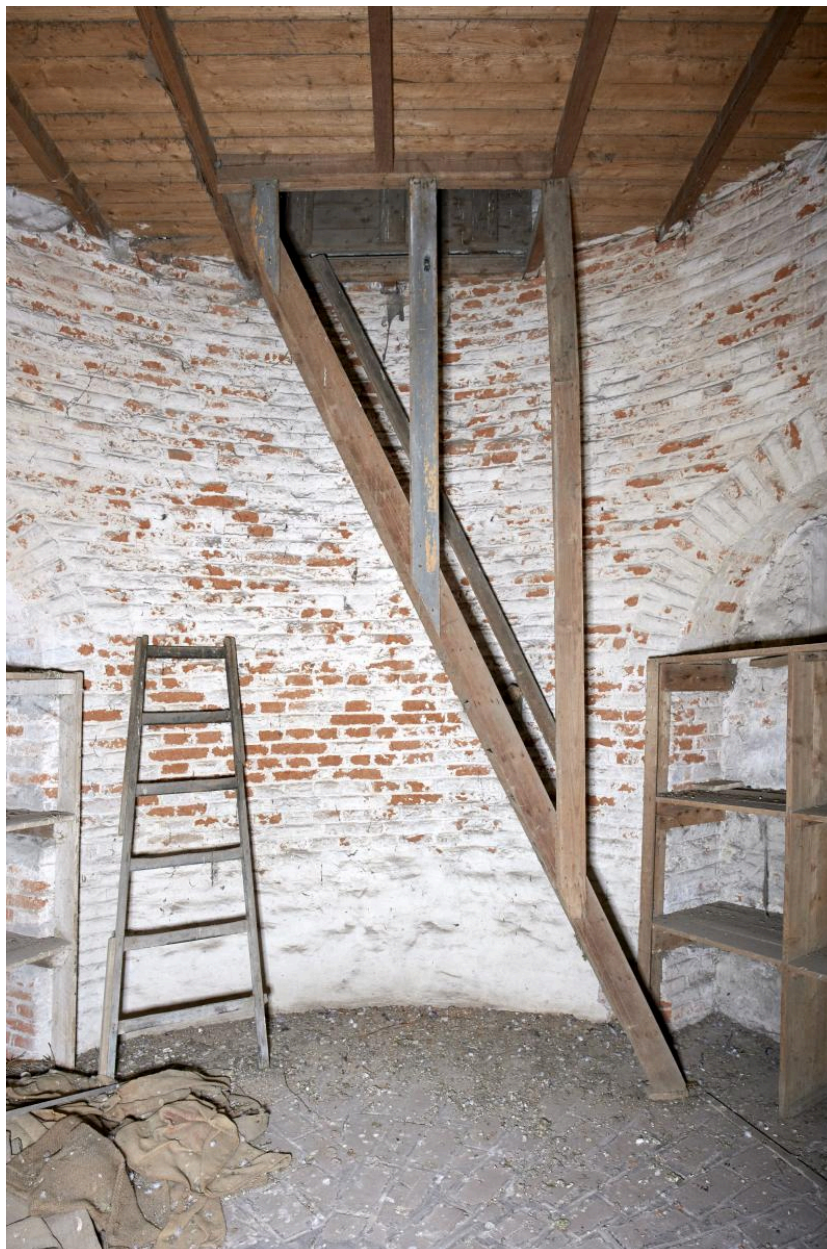
Chemin de ronde. Salle circulaire interne. Echelle de meunier menant à la tour de guet (niveau supérieur).

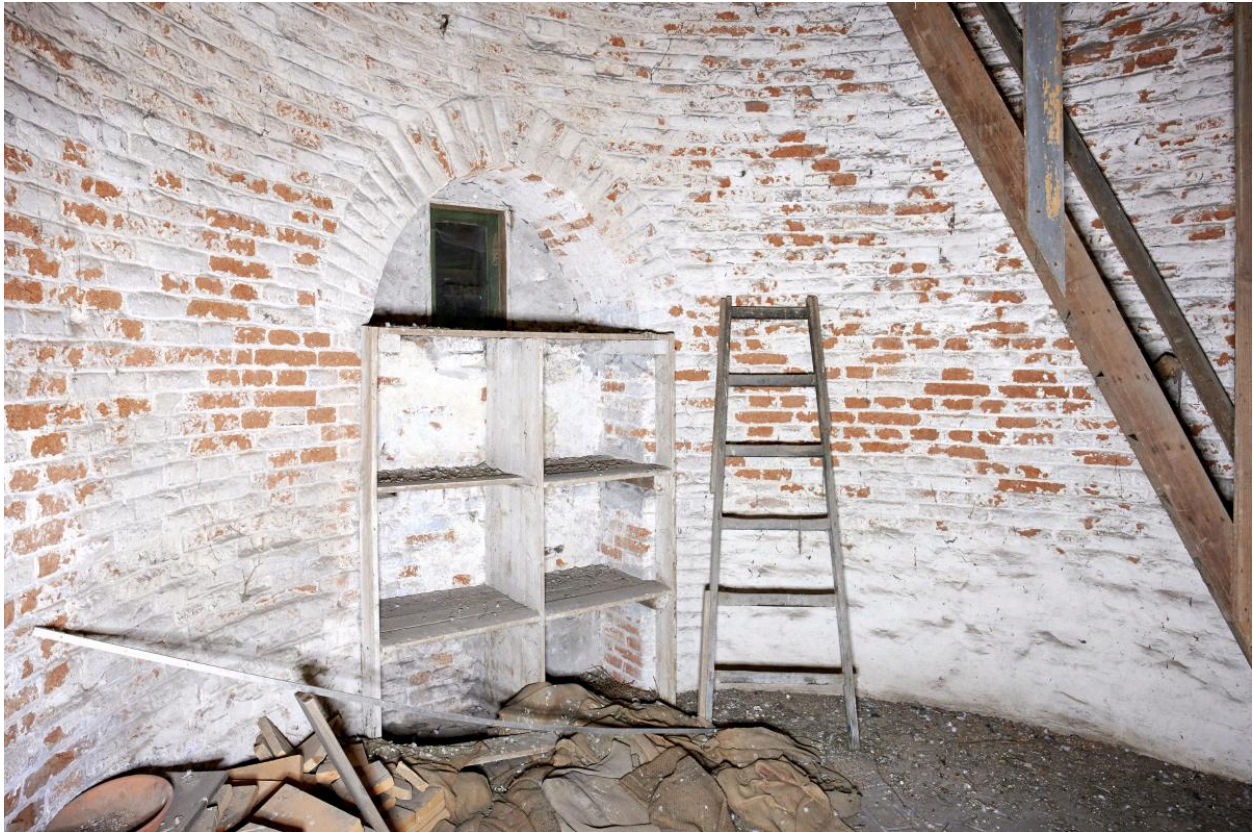
Chemin de ronde. Salle circulaire interne. Autre accès sous voûte d'ogive (accès bouché) avec casier à pigeons.

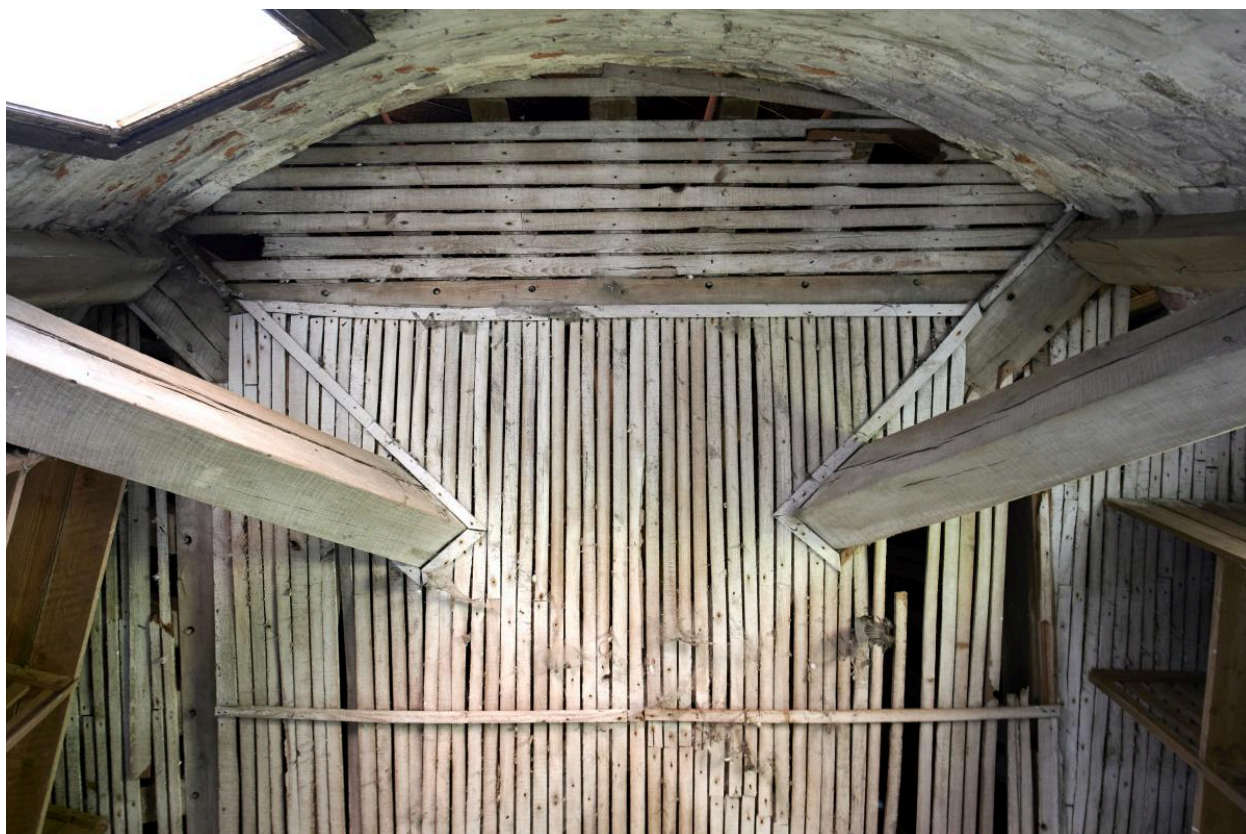
Niveau supérieur. Tour de guet. Détail du plafond en lattis de bois peint.

**La tour de guet** est éclairée par trois ouvertures carrées et vitrées. Les murs sont en briques chaulées et le sol est constitué d'un parquet en bois. Le plafond est recouvert quant à lui d'un lattis de bois enduit à la chaux qui ne permet pas d'observer directement la charpente en poivrière du couvrement sommital. Comme dans la salle centrale du chemin de ronde, des casiers à pigeons sont visibles le long des murs. L'instabilité de ce niveau n'a pas permis une exploration plus complète. De nombreux graffitis gravés ont été répertoriés dans l'ensemble de la tour (voir annexe).
