Hauts-de-France, Aisne
Retheuil
Église paroissiale Saint-Aubin, rue de l'Église

Fonts baptismaux (cuve baptismale à infusion)

Numéro de dossier : IM02000673

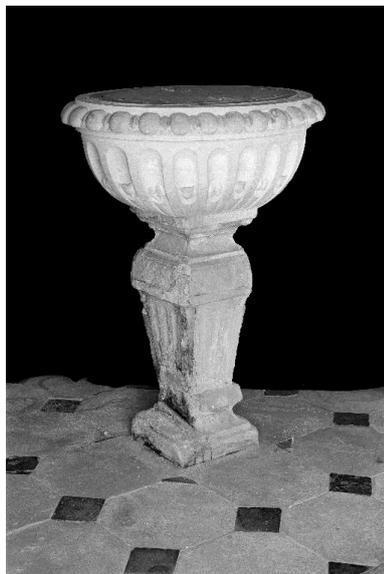
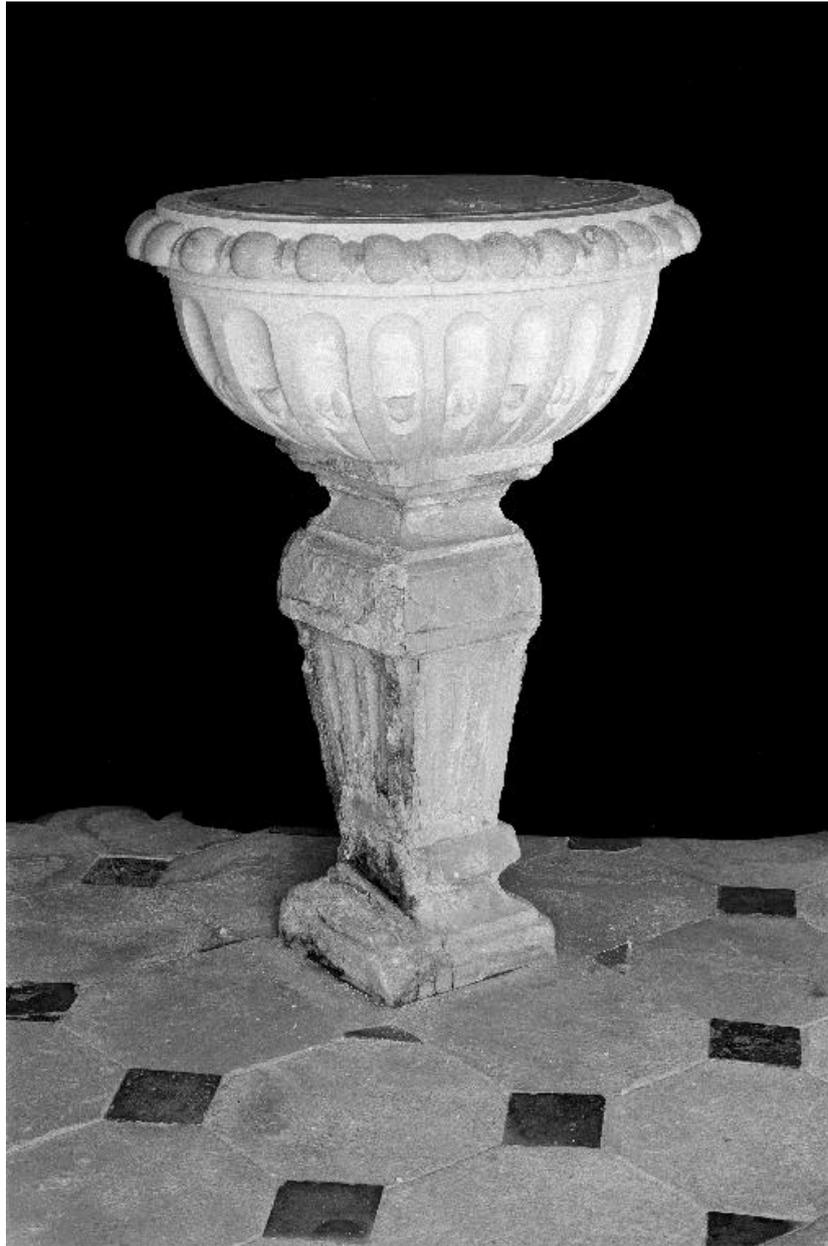
Les fonts, taillés dans deux blocs de calcaire blanc, sont composés d'un pied de section carrée, qui supporte une cuve galbée de section ovale. La cuve, à deux compartiments, est doublée à l'intérieur d'une feuille de métal. Pied et cuve sont ornés à l'extérieur d'un décor en faible relief, sculpté dans la masse.

Le pied est orné de cannelures rudentées et d'écailles. La cuve, bordée d'une frise d'oves et rais de dards, est creusée de cannelures rudentées où se dressent des fleurs.

La cuve a été remplacée au 19e siècle ; mais elle commence à se couvrir de salpêtre. Le pied est complètement rongé, couvert d'une croûte calcaire et, par endroits, de moisissure verte ou noire. Une partie du pied manque et des fissures laissent présager d'autres détachements de matière.

Vue générale des fonts.
Phot. Thierry Lefébure
IVR22_19920202594X

Vue générale des fonts.
