Hauts-de-France, Somme
Estréboeuf
rue de Pendé

Ancienne ferme la Chasette

Numéro de dossier : IA80007594
Date de l'enquête initiale : 2005
Date(s) de rédaction : 2005
Cadre de l'étude : inventaire préliminaire arrière-pays maritime picard
Degré d'étude : étudié

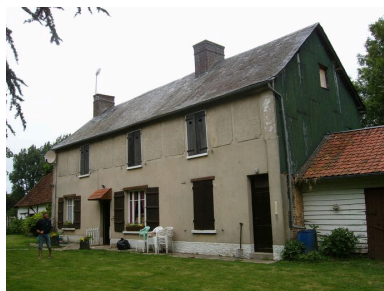
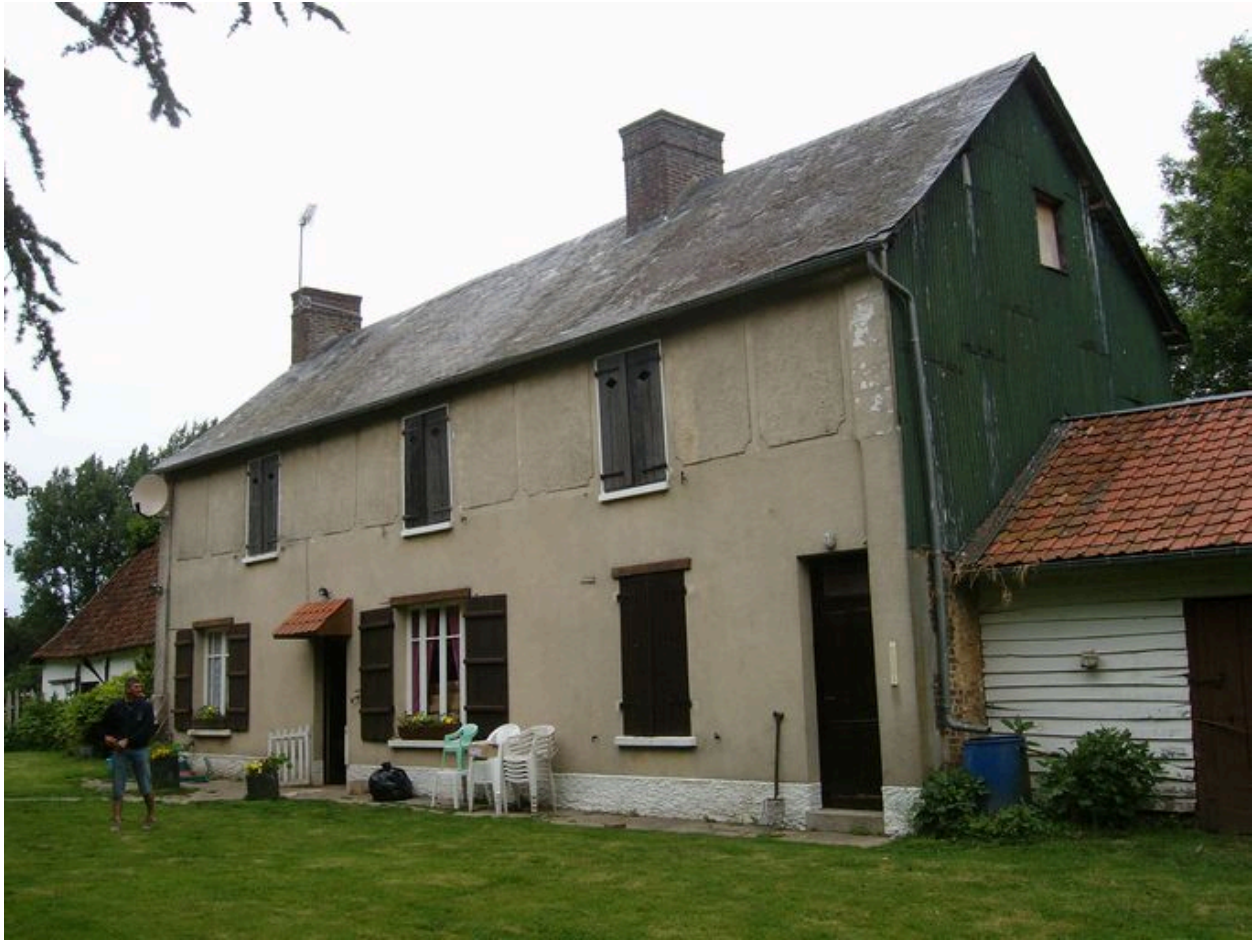
Vue du logis.
Phot. Inès Guérin
IVR22_20058006130NUCA

Vue du logis.

Les pâtures encerclent la propriété. Les différents éléments la composant sont distribués sur les trois côtés d'une large cour. Tous sont composés d'une ossature en bois et remplissage en torchis, avec, d'après le propriétaire, des fondations en silex. Le logis occupe le fond de l'espace intérieur. La structure des murs gouttereaux, de 11 cm d'épaisseur, est en torchis et pans de bois sur toute la hauteur et dispose d'un solin en brique. Elle est recouverte d'un crépi sur cour et d'un enduit de ciment sur jardin. L'élément en saillie sur le mur nord abrite la voûte du four à pain, couvert d'un appentis en ardoise. Les murs pignons sont composés d'un appareillage mixte de brique, de silex et de pierre calcaire, et de brique uniquement pour

le pignon même. L'habitation dispose d'une largeur de six mètres en raison de la longueur des poutres qui en composent la structure. Le rez-de-chaussée est surmonté d'un étage carré, lui-même augmenté d'un comble à surcroît. La façade est longue de cinq travées et dispose de deux portes. Le toit à longs pans en ardoise est percé par deux souches de cheminée. Les pignons sont ajourés d'ouvertures permettant l'aération du grenier. La charpente dispose de fermes très rapprochées et la faîtière, de bois à peine équarris. La distribution intérieure du logis se présente ainsi, d'est en ouest : une salle, une seconde salle pourvue d'une cuisine sous laquelle se trouve une cave accessible depuis l'intérieur et composée de voûtes en craie (d'après le propriétaire). La cuisine dispose encore de sa cheminée picarde et de son four à pain. Les poutres de la salle, visibles, possèdent des stries permettant une meilleure adhésion du torchis, aujourd'hui disparu. Certaines sont munies d'épaisses écharpes. Les chambres sont à l'étage. A l'ouest du logis, se trouvent les deux caves à cidre semi-enterrées dites localement "plate-cul". Les deux compartiments permettent le stockage séparé des tonneaux d'un côté et des bouteilles de l'autre. La cloison les divisant est en torchis et pans de bois. Le plafond est pourvu d'un plancher. Le toit à longs pans est couvert en tuiles flamandes ; la croupe du pignon occidental est en ardoise. A l'ouest de la propriété, isolé du logis, se trouvent le pigeonnier et les anciens logements pour ouvriers. Ces deux éléments en torchis et pans de bois disposent de toitures indépendantes en pannes picardes. Le côté oriental de la cour est occupé par les anciennes écuries en torchis et pans de bois, recouvertes d'un essentage de planches pour le mur gouttereau sur cour ; le reste est couvert de tôles. Le pignon nord, très abîmé, laisse apparaître l'ossature. D'après le propriétaire, l'essence utilisée pour l'ossature du pan de bois et pour les charpentes des dépendances est de l'orme.

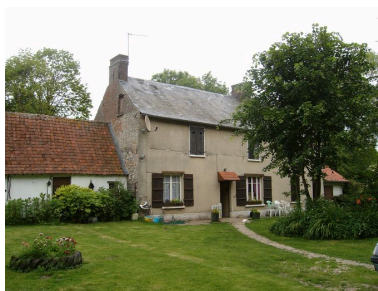
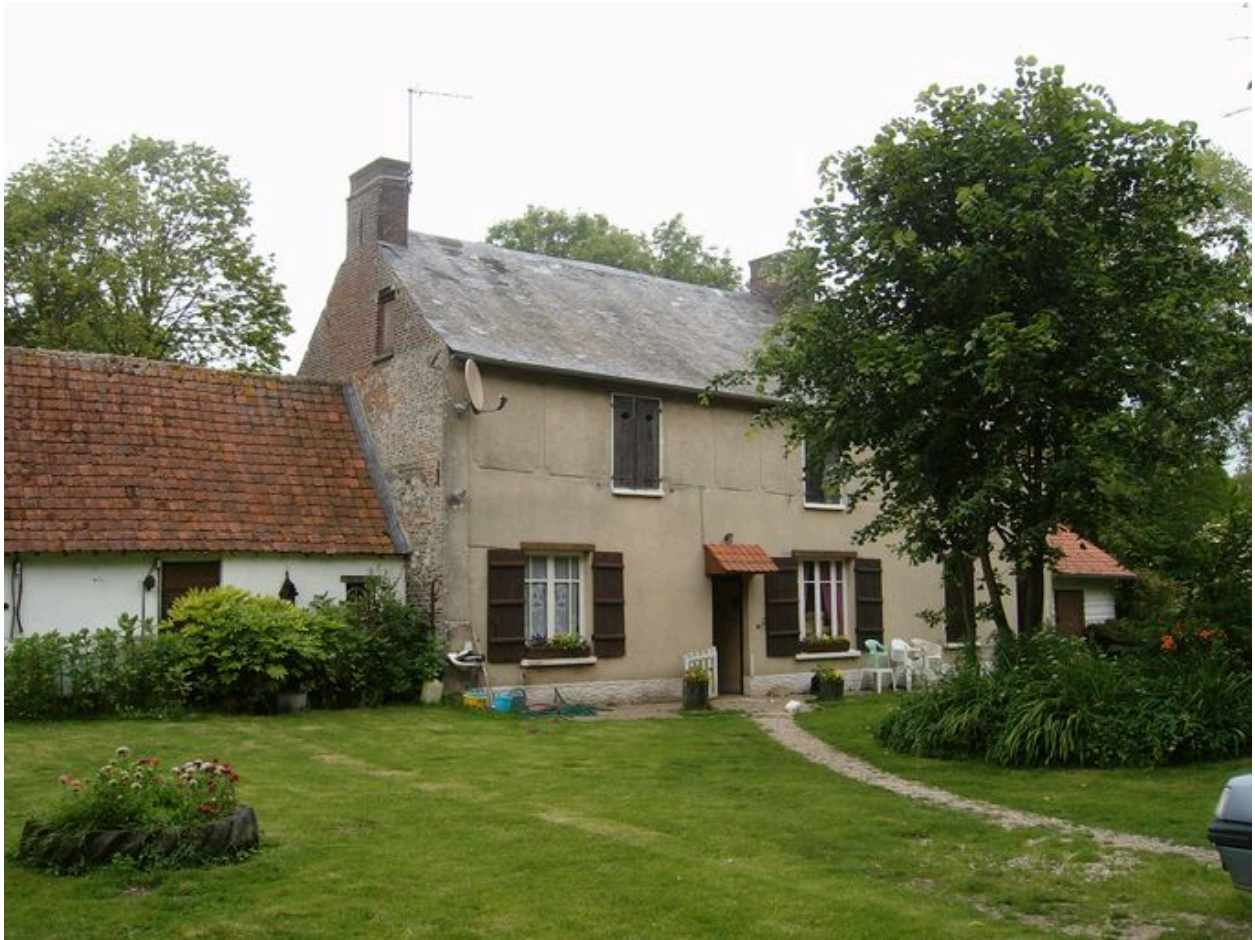
Autre vue du logis.
Phot. Inès Guérin
IVR22_20058006131NUCA

Autre vue du logis.

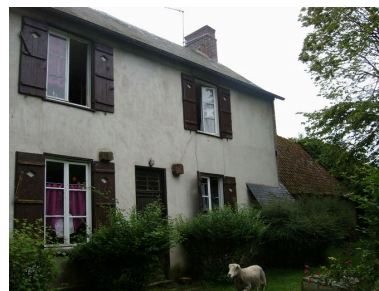
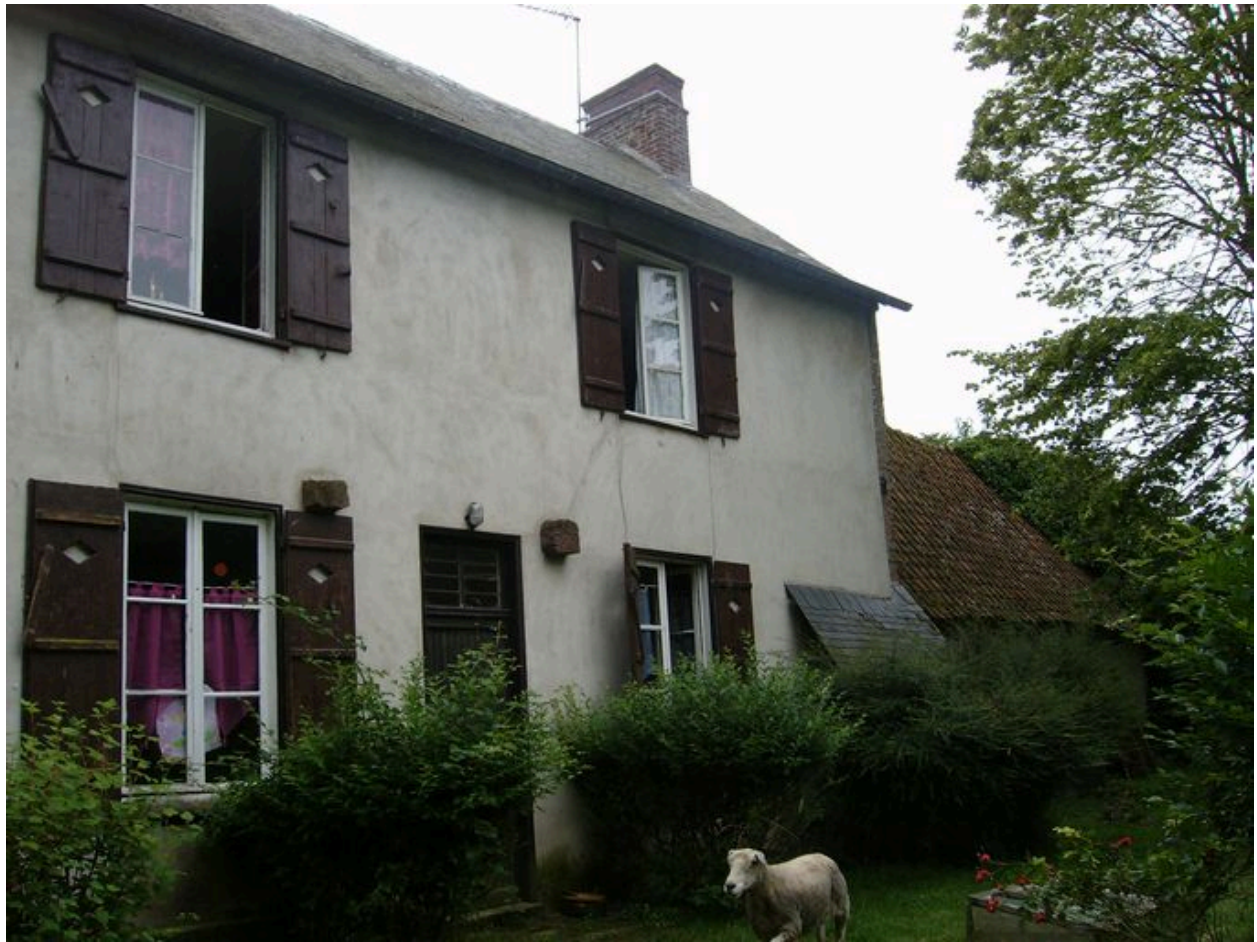
Vue postérieure.
Phot. Inès Guérin
IVR22_20058006132NUCA

Vue postérieure.

Les contrevents du logis, l'huissierie ainsi que certaines portes intérieures munies de ferrures paraissent d'origine. Le mur nord laisse apparaître l'about des poutres ainsi que les tenons d'ancrage du sommier, trahissant l'utilisation du torchis et pans de bois. Pour les anciennes écuries, le pigeonnier et les anciens logements pour ouvriers, la pente des toits permet d'émettre l'hypothèse selon laquelle la couverture était auparavant en chaume avant d'être remplacée par la panne picarde. Non loin d'Estrébœuf, les briqueteries de Bourseville et de Friocourt auraient pu fournir les matériaux de construction (un cachet a été retrouvé par le propriétaire sur un des éléments constituants).

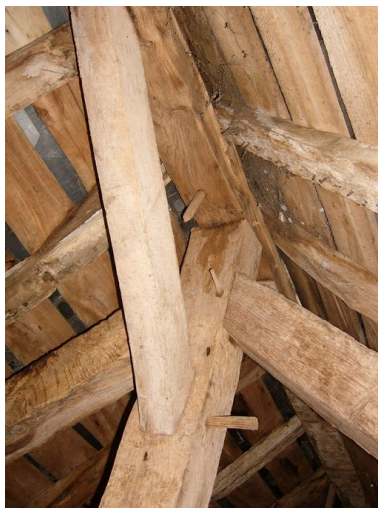
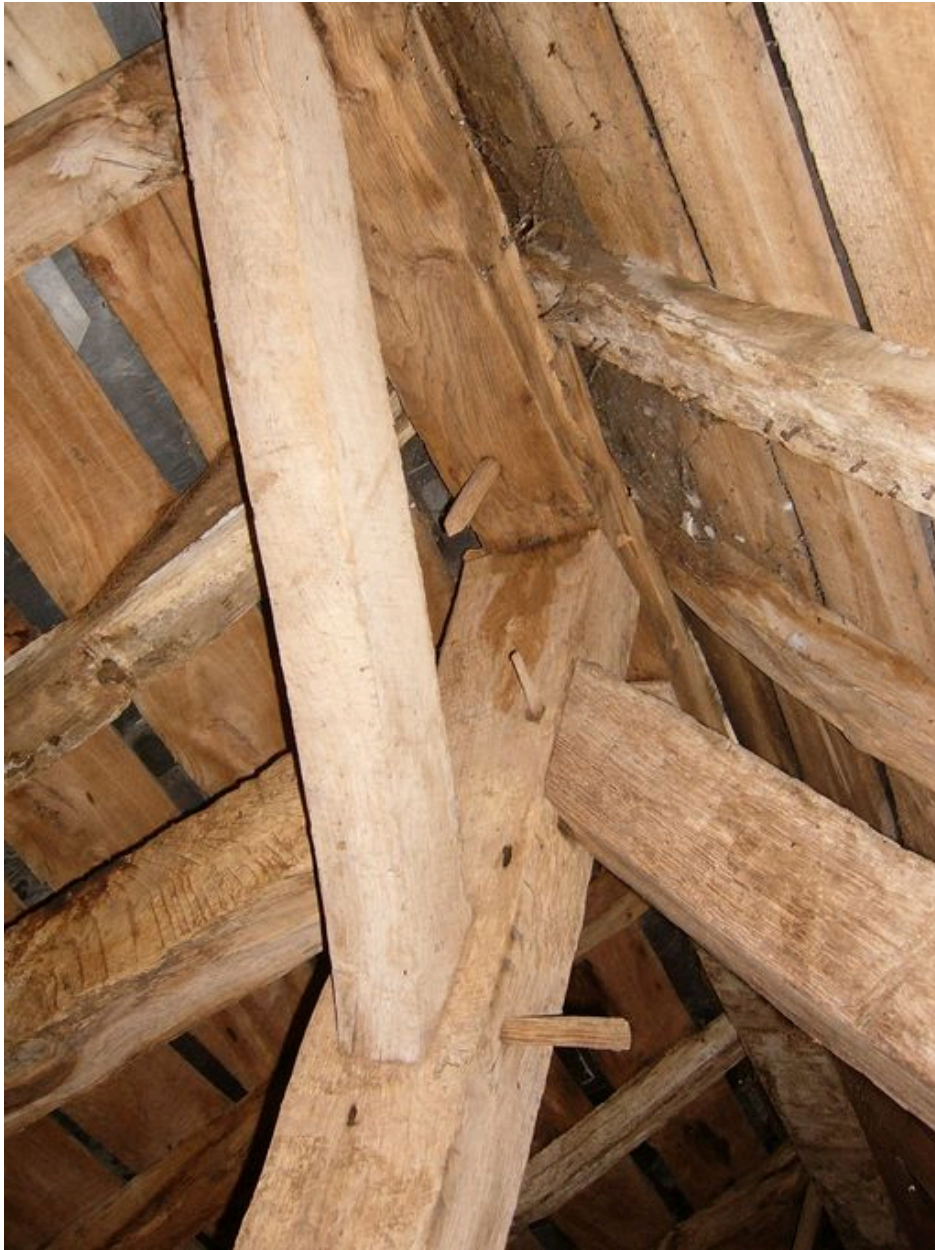
Détail de la charpente.
Phot. Inès Guérin
IVR22_20058006141NUCA

Détail de la charpente.

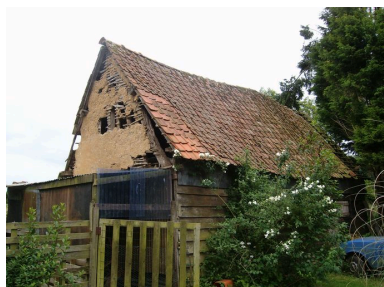
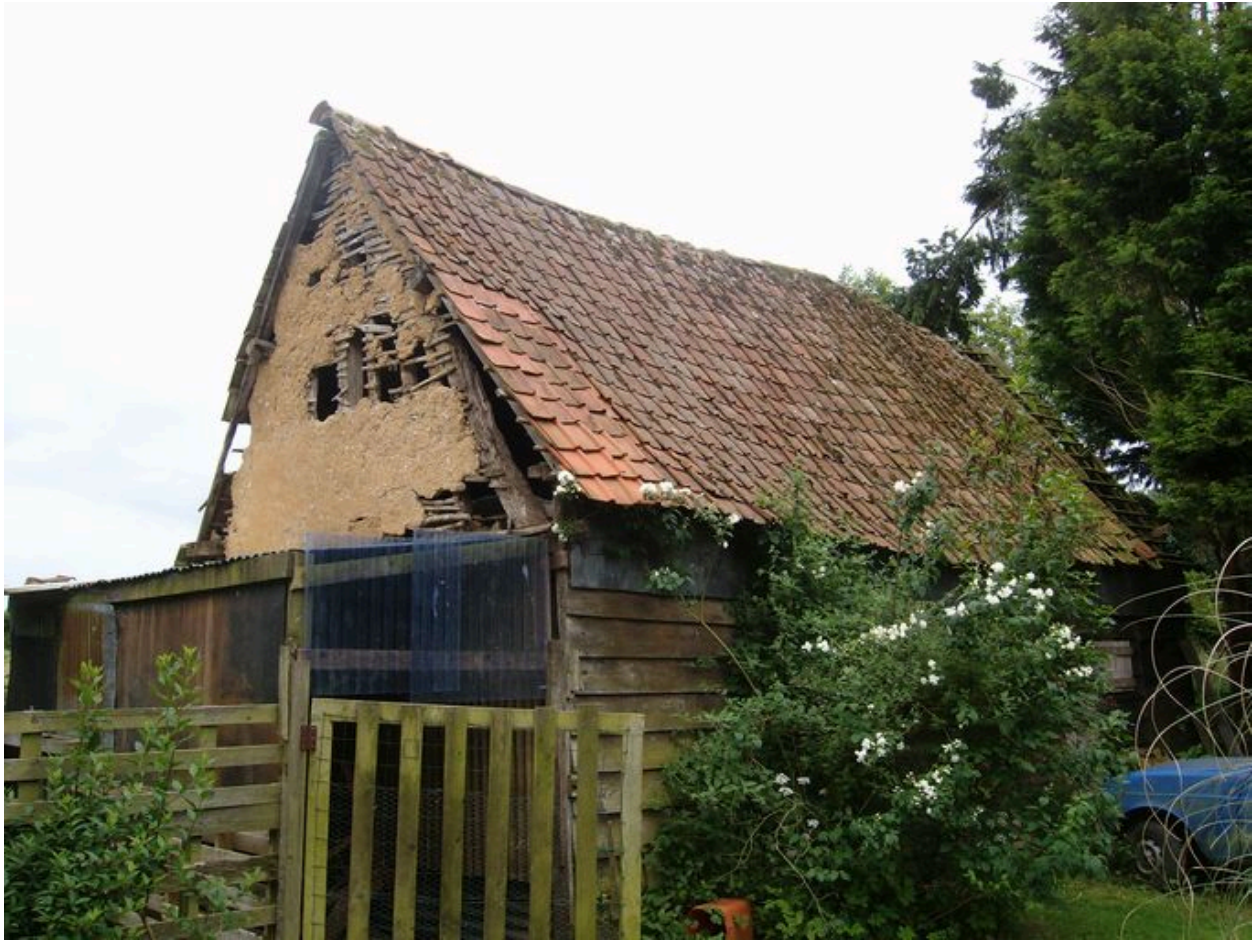
Vue latérale des écuries.
Phot. Inès Guérin
IVR22_20058006149NUCA

Vue latérale des écuries.

Toujours d'après le propriétaire, la ferme aurait en partie brûlé lors de la Seconde Guerre mondiale, attaquée par les Allemands. Le moulin à chevaux ainsi que les écuries situés à l'est et au sud de la propriété ont d'ailleurs en partie disparu à cette occasion. La grange, également détruite, était située à l'ouest, jouxtant l'actuel pigeonnier encore en place. Il semble que, dans le prolongement de ce dernier, au nord, se trouvait le logement des ouvriers. Une cheminée était installée sur les deux murs pignons.

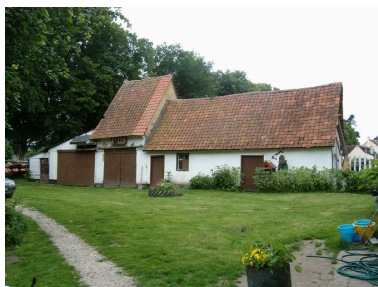
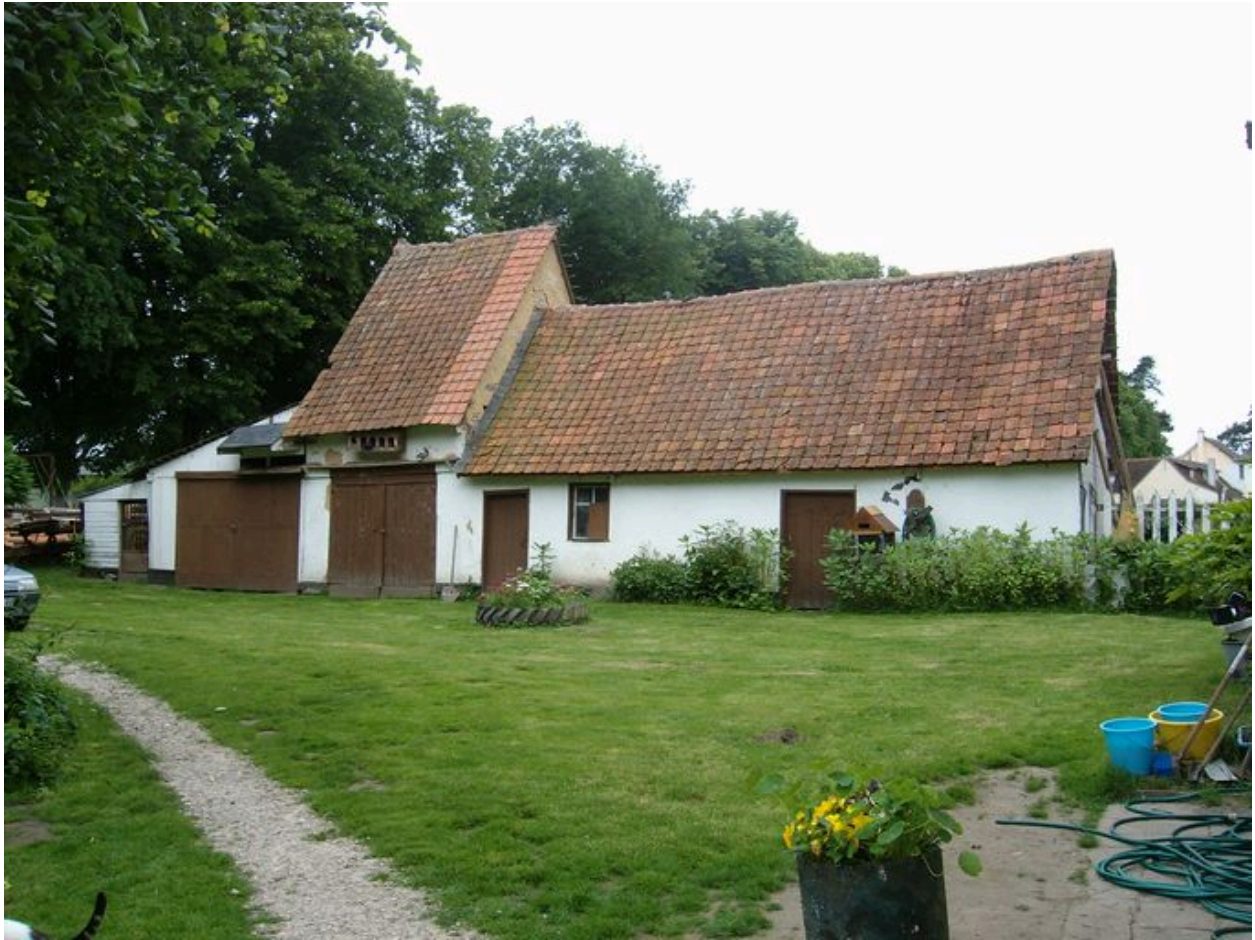
Vue du pigeonnier et des
anciens logements pour ouvriers.
Phot. Inès Guérin
IVR22_20058006151NUCA

Vue du pigeonnier et des anciens logements pour ouvriers.
