Hauts-de-France, Oise
Le Crocq

L'habitat du village du Crocq

Numéro de dossier : IA60005251

Cadre de l'étude : inventaire topographique Communauté de communes Oise Picarde

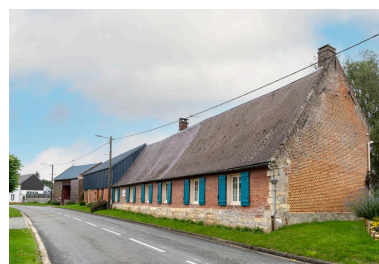
Logis ayant pu appartenir à l'ancien château (ferme?), n°1 rue de l'Église, 18e siècle ?, vue depuis le sud-ouest.

Enfin, la présence, au coeur du village, de deux remarquables longères sur rue est à noter (n°44 et 1 rue de l'Église). Visibles sur le cadastre dit napoléonien, elles ont pu être les habitations de fermiers aisés, peut-être de la ferme de château pour celle de la rue de l'Église.

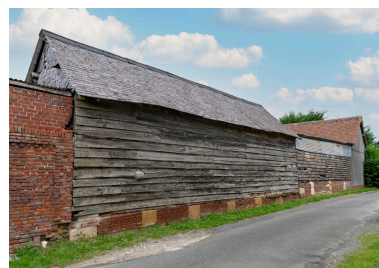
Bâtiment agricole essenté en blins de bois, n°45 rue Principale, vue depuis le sud-ouest.
Phot. Marc Kérignard
IVR32_20216000859NUCA

Bâtiment agricole essenté en blins de bois, n°45 rue Principale, vue depuis le sud-ouest.

Le bois est employé en essentage, pour protéger le pan de bois (bâtiment agricole du n°45 rue Principale, le long de la rue de l'Église), tout comme l'ardoise (pignon du n°5 rue de Doméliers). Cette dernière est le matériau principal des couvertures à partir de la seconde moitié du 19e siècle, en remplacement du chaume.

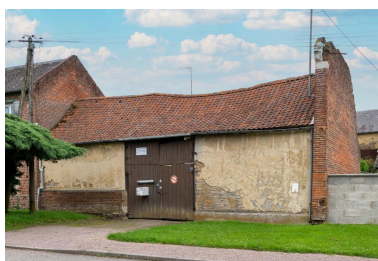
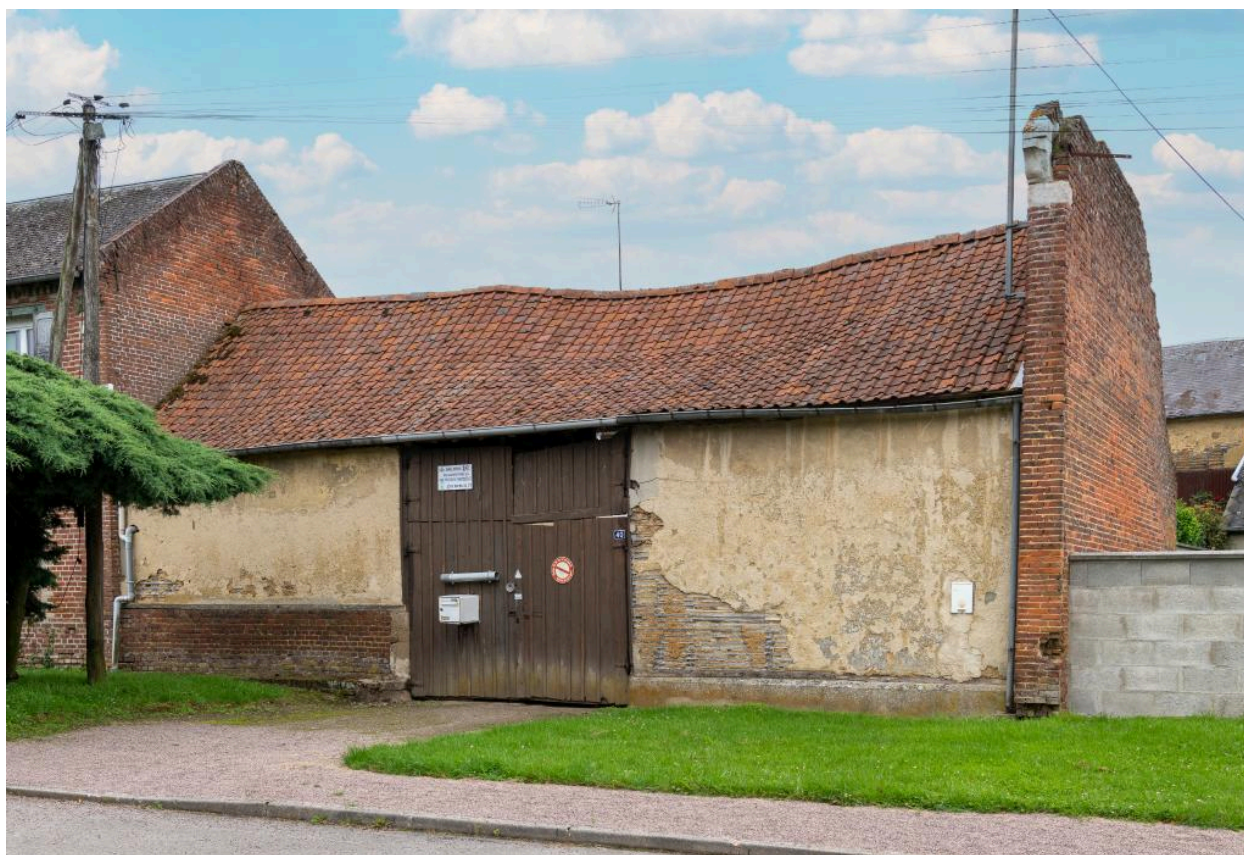
Grange sur rue d'une ancienne ferme, n°40 rue Principale, vue depuis l'est.
Phot. Marc Kérignard
IVR32_20216000863NUCA

Grange sur rue d'une ancienne ferme, n°40 rue Principale, vue depuis l'est.

Quant aux fermes, elles sont de deux types. Le premier, rassemblant les exploitations les plus modestes, comprend les fermes picardes traditionnelles, avec leur grange alignée sur la rue et leur logis en fond de cour (n°25 et 40 rue Principale). Le second type est constitué de fermes plus importantes (grange d'une ancienne ferme au n°16 rue Principale). Elles ont souvent été reconstruites entièrement ou en partie en brique au cours du 19e siècle (n°42 rue Principale). Les vastes fermes à cour fermée du Crocq sont reléguées aux sorties du village (n°53 et 54 rue Principale).

Des bâtiments en pan de bois et torchis, constructions anciennes et typiques des villages du plateau picard, sont encore visibles au Crocq. En témoignent des granges d'anciennes fermes (n°25 et 40 rue Principale), mais également des logis, comme celui de la place, en face de la mare (n°50 rue Principale) ou le pignon avec sa structure apparente en pans de bois (n°52 rue Principale).

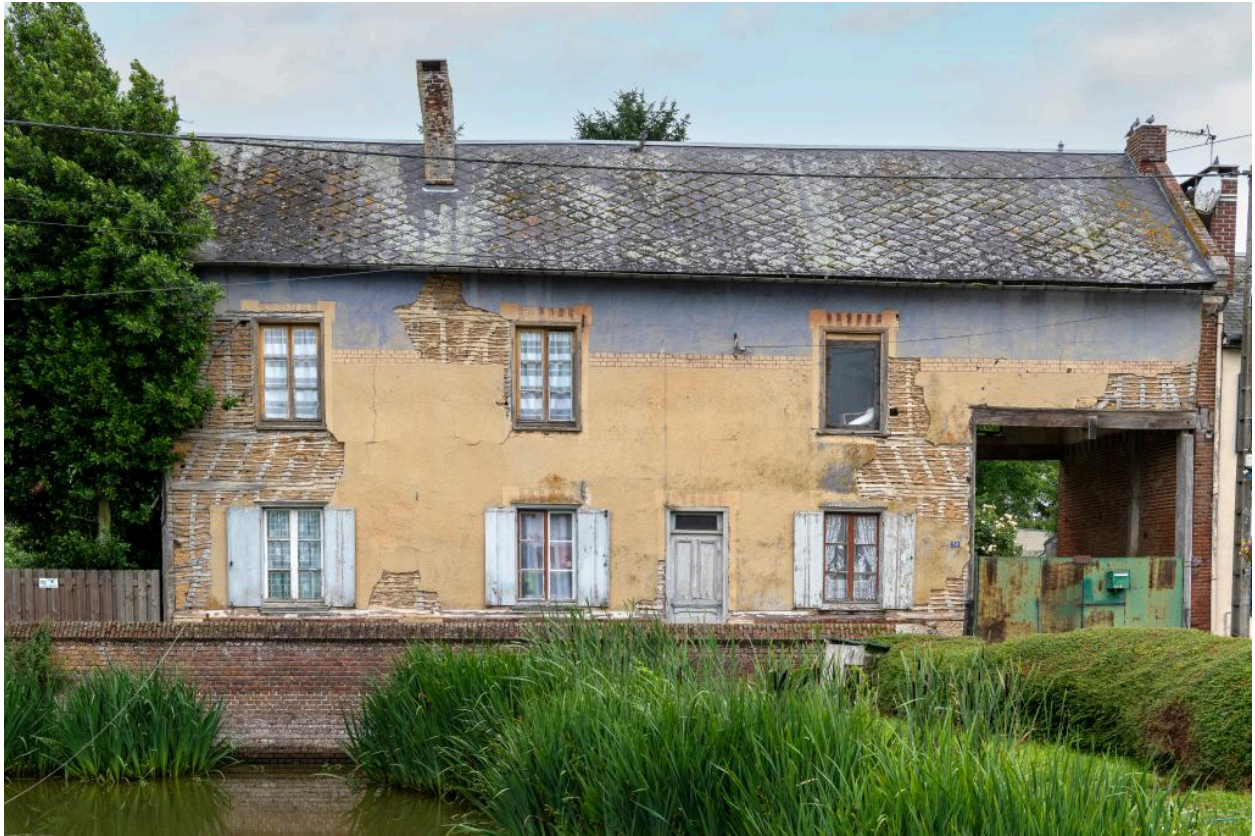
Logis en pans de bois torchis avec entrée charretière, n°50 rue Principale, vue depuis l'est.
Phot. Marc Kérignard
IVR32_20216000852NUCA

Logis en pans de bois torchis avec entrée charretière, n°50 rue Principale, vue depuis l'est.

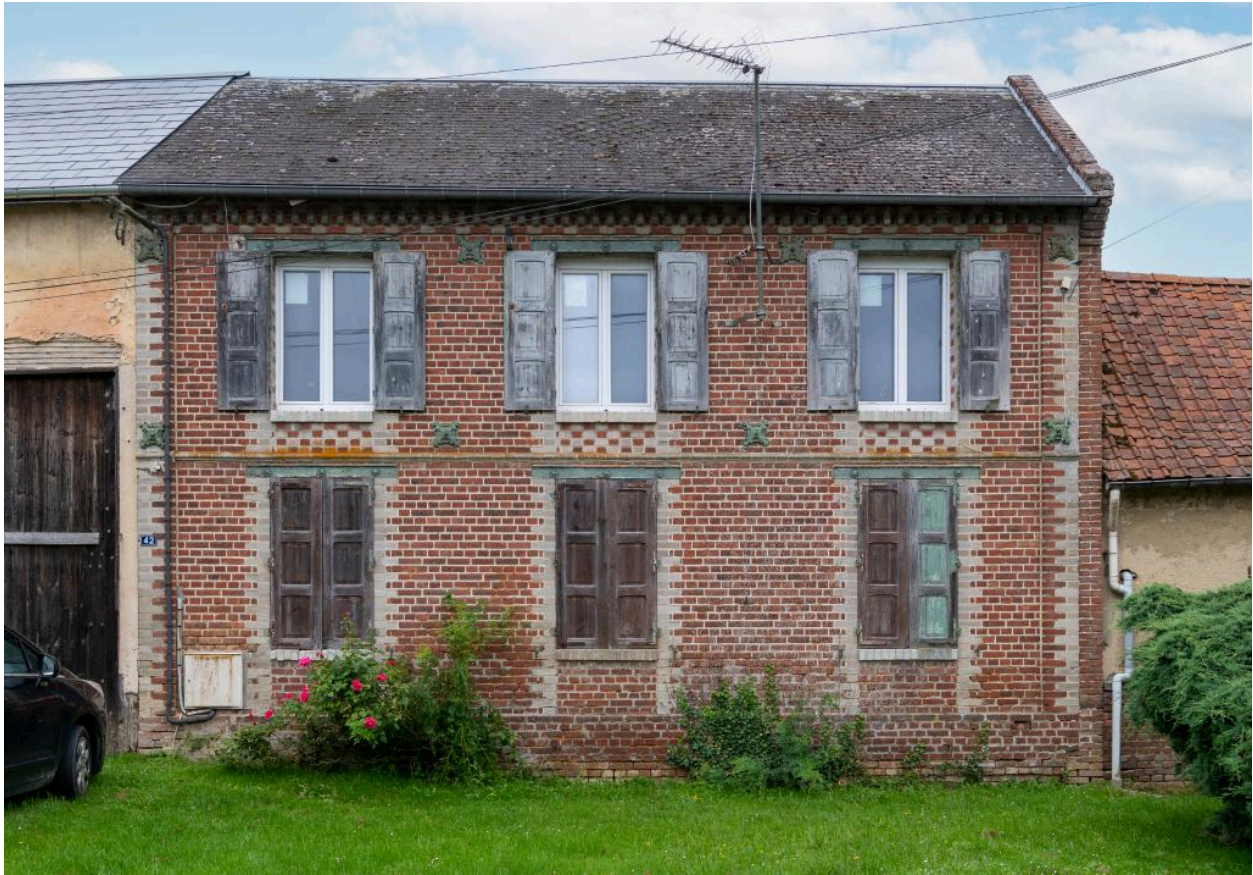
Logis de ferme, 1er quart 20e siècle, n°42 rue Principale, vue depuis l'est.
Phot. Marc Kérignard
IVR32_20216000860NUCA

Logis de ferme, 1er quart 20e siècle, n°42 rue Principale, vue depuis l'est.

L'utilisation de la brique est très ancienne. Elle est employée aussi bien dans les murs coupe-feu (grange du n°51 rue Principale) que dans les solins des édifices (par exemple aux n°27, 42, 45 rue Principale). Elle prend toutefois l'ascendant sur l'emploi du torchis à partir de la seconde moitié du 19e siècle. Tous les édifices liés à l'ancienne fabrique Lecomte (logements des ouvriers et du directeur de l'usine au n°18 B rue Principale, bâtiments d'usine) ainsi que des fermes (logis de ferme au n°42, première moitié du 20e siècle, ferme au n°54, grange au n°53 datée de 1863) sont construits en brique. Le béton est le matériau privilégié dans les constructions des pavillons résidentiels modernes, implantés aussi bien au cœur du village que dans les rues, celle de Doméliers notamment.

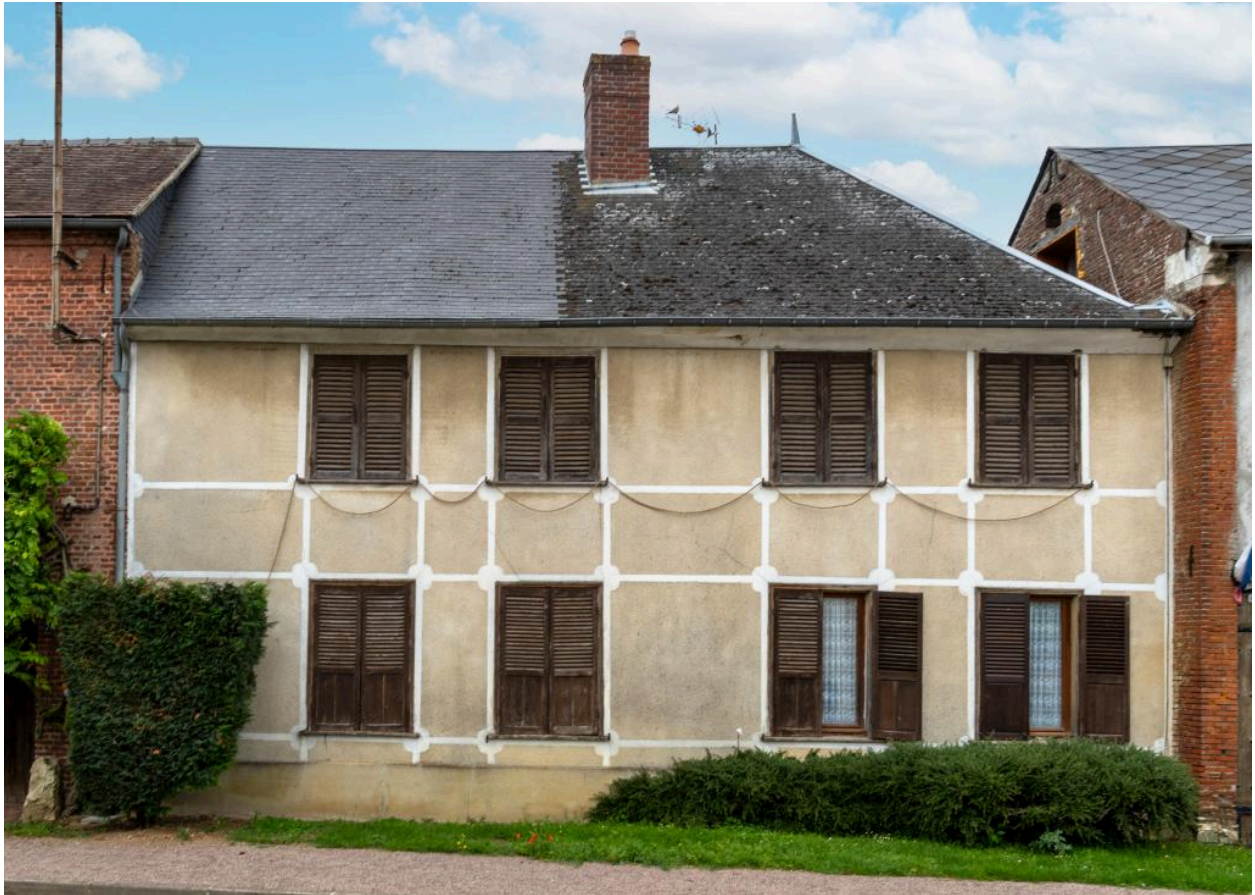
Logis sur rue, n°24 rue Principale, vue depuis l'est.

La section de la rue Principale comprise entre les n°28 et 18 est particulièrement remarquable: elle est bordée de logis à étage avec leur façade sur rue et entrée charretière. Cette forme correspondait aux habitations des artisans et commerçants. Une boulangerie se trouvait par exemple au n°20 rue Principale.
