Hauts-de-France, Somme
Quend
Vieux-Quend
rue du Vieux-Quend

Ancienne ferme dite Manoir du Vieux-Quend

Numéro de dossier : IA80007948
Date de l'enquête initiale : 2005
Date(s) de rédaction : 2005
Cadre de l'étude : inventaire préliminaire arrière-pays maritime picard
Degré d'étude : étudié

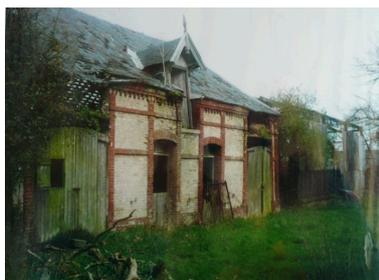
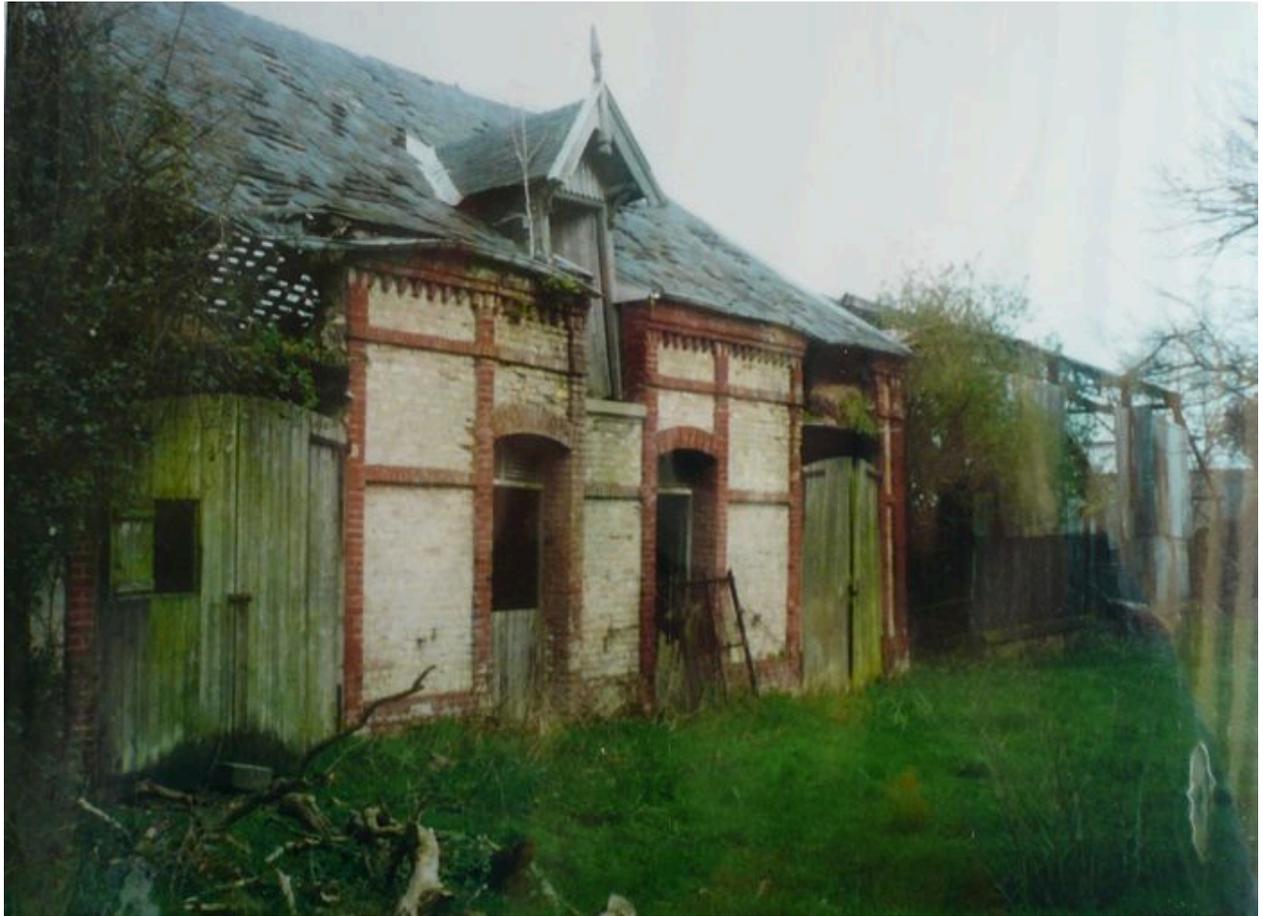
IVR22_20078005889NUCAB

Vue des étables à l'origine situées au nord de la cour, aujourd'hui détruites.

Une cave a été creusée par les Allemands lors de l'occupation de l'exploitation tout au long de la Seconde Guerre mondiale. Les photographies anciennes indiquent la présence de bâtiments aujourd'hui détruits : au nord-est, il s'agissait d'étables composées d'une maçonnerie de brique de couleurs différentes (rouge pour les éléments structurants tels que les jambes et chaînes d'angle, et beige pour le gros-oeuvre). Deux portes charretières occupaient les extrémités alors que le centre était percé de deux portes à arc segmentaire. Le toit à deux pans et croupes était couvert en ardoise et percé d'une gerbière dans l'axe. Cet édifice semble avoir été détruit au début du 21e siècle.

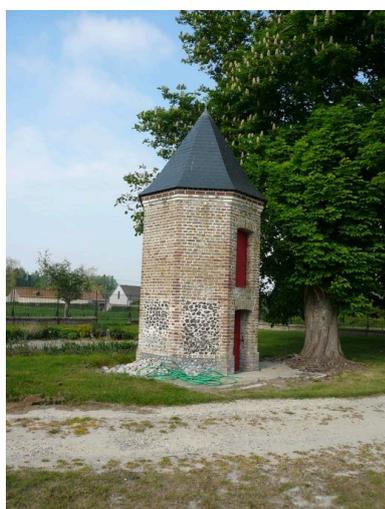
Vue du pigeonnier.
Phot. Inès Guérin
IVR22_20078005897NUCA

Vue du pigeonnier.

Le sud-est était, lui, occupé par les étables à cochons, probablement en brique, couvert d'un toit à deux pans en tuile. Il semble, d'après l'actuelle propriétaire, que cet édifice ait été détruit depuis environ 50 ans. Tous ces bâtiments agricoles, dont il ne reste aujourd'hui que deux exemples (le pigeonnier et la grange-étable) ont probablement été construits dans la seconde moitié du 19e siècle. Il ne reste que quelques pans de mur de l'étable au nord.

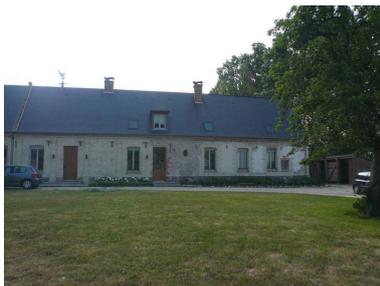
Vue détaillée de la
façade du logis au nord.
Phot. Inès Guérin
IVR22_20078005892NUCA

Vue détaillée de la façade du logis au nord.

La partie sud du logis est daté par un cartouche en fer de 1704 alors que la partie la plus au nord est de 1833. Mais la première date semble erronée, du moins en ce qui concerne la datation du bâti. Il ne semble pas que cette construction puisse être dater du début du 18e siècle en raison des matériaux utilisés en majorité (briques pour le gros oeuvre). Or, les deux autres fermes étudiées dans ce hameau sont dater de cette période. Il serait plus probable d'avancer une date début du 19e siècle plutôt que début du 18e siècle. De plus, les autres fermes utilisent également la pierre de taille (comme ici, pour la partie de la maison datée 1833). Et pourtant, s'il fallait estimer une partie du logis plus ancienne que l'autre, ce serait cette partie dater 1833 qui pourrait paraître la plus ancienne (en raison de l'utilisation de la pierre de taille et de l'ouverture ovale caractéristique du 18e siècle). De plus, il est relativement difficile de dater la brique jaune, rencontrée autant au 17e siècle qu'au 20e siècle. Il est certain donc qu'il y ait eu deux étapes de constructions puisque les fers d'ancrage sont différents (droit pour la partie nord et en T pour la partie sud). Les poutres et solives intérieures étaient recouvertes de torchis puisque les traces de clous sont encore visibles. Les pièces étaient toutes distribuées par un couloir longeant un des deux murs gouttereaux.

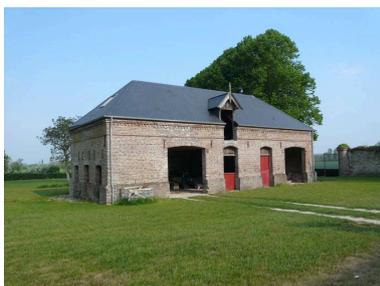
Vue de la grange.
Phot. Inès Guérin
IVR22_20078005895NUCA

Vue de la grange.

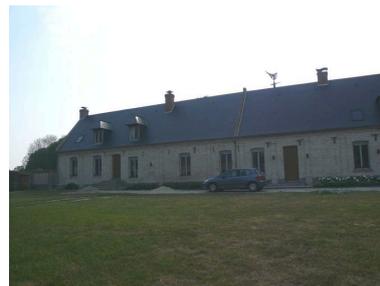
Vue détaillée de la
façade du logis, au sud.
Phot. Inès Guérin
IVR22_20078005893NUCA

Vue détaillée de la façade du logis, au sud.
