Hauts-de-France, Aisne  
Guise  
119 rue Camille-Desmoulins

## Hôtel

Numéro de dossier : IA02000828  
Date de l'enquête initiale : 1999  
Date(s) de rédaction : 1999  
Cadre de l'étude : inventaire topographique ville de Guise  
Degré d'étude : étudié

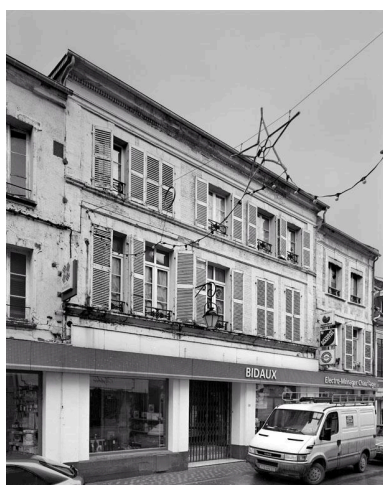
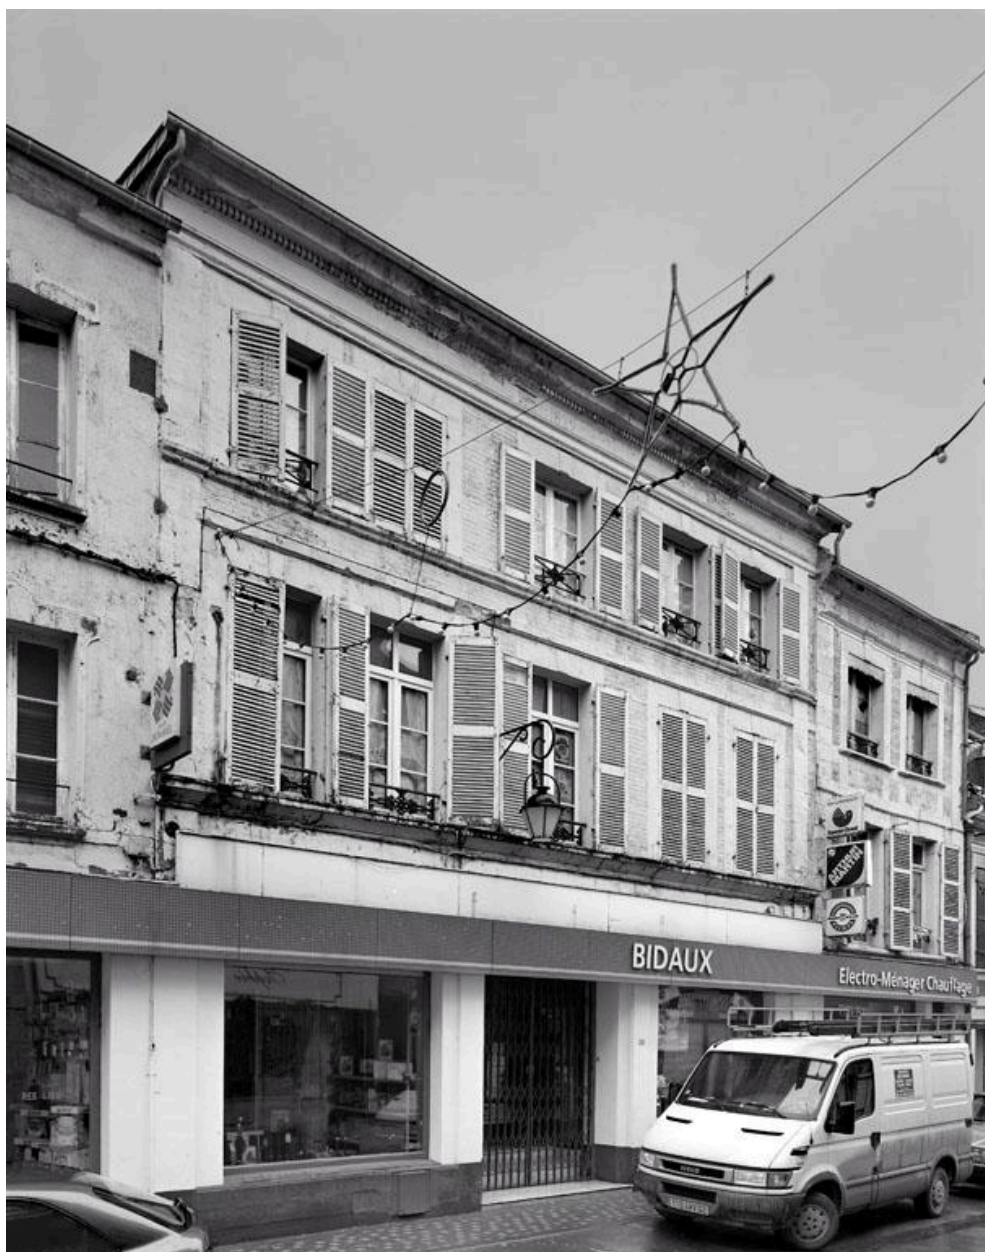
IVR22\_20020201127V

Vue de la façade sur rue.

L'ensemble se compose de trois bâtiments, datant probablement de la fin du 17<sup>e</sup> ou du début du 18<sup>e</sup> siècle. La façade sur rue a été remontée ultérieurement et porte la date de 1829. Cette date correspond peut-être à la réunion de l'ensemble, qui auparavant aurait formé deux entités distinctes composées chacune d'un logis sur rue et d'un des deux pavillons sur cour. Une vaste quincaillerie occupe à présent l'ensemble du rez-de-chaussée du logis sur rue et une grande partie de la cour, ainsi que des deux autres pavillons.

Le bâtiment sur rue comporte trois niveaux et un comble brisé sous ardoises synthétiques ; il est complété de deux pavillons sur cour. Le premier, étroit sous haut toit d'ardoise, est prolongé à l'arrière d'une aile en retour d'équerre sous appentis brisé. Face à cette aile, et parallèle à elle, s'élève un bâtiment de deux niveaux couvert en appentis de tuile. Des vestiges de papier peint panoramique du milieu du 19<sup>e</sup> siècle garnissent encore une pièce au premier étage du premier pavillon sur cour, dont le comble conserve des éléments de lambris du 18<sup>e</sup> siècle. Le second pavillon montre des graffitis (19<sup>e</sup> siècle ou première guerre mondiale ?) sur les murs des pièces du premier étage.
