Hauts-de-France, Aisne
Guise
35 place d' Armes

Hôtel

Numéro de dossier : IA02000834
Date de l'enquête initiale : 1999
Date(s) de rédaction : 1999
Cadre de l'étude : inventaire topographique ville de Guise
Degré d'étude : étudié

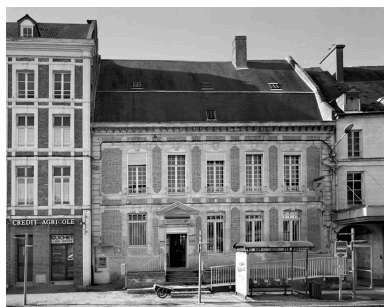
IVR22_20020200820V

Vue de la façade de l'ancien
hôtel abritant le bureau de poste.

La poste adopte aujourd'hui autour de la cour arrière un plan en U, qui était peut-être déjà la structure de l'hôtel du 18e siècle. Des bâtiments contemporains bordent la cour, remplaçant probablement les communs. La façade sur rue est scandée de chaînes horizontales et verticales et de clefs de plate-bandes en calcaire. Un degré mène à la petite porte avec montants, attique et fronton triangulaire de calcaire, remplaçant probablement la porte cochère d'origine qui menait à la cour arrière.

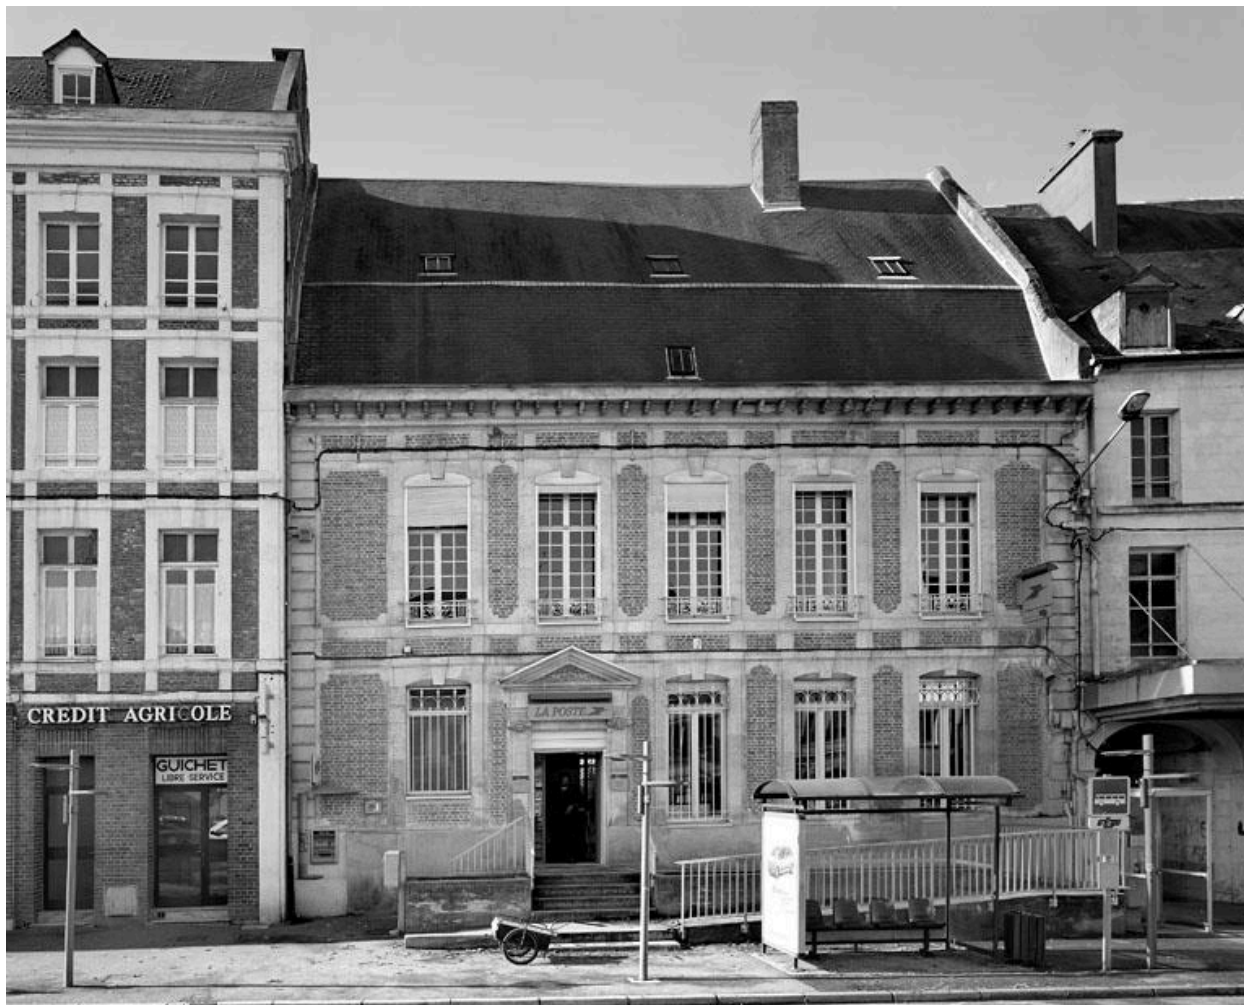
IVR22_20020200820V

Vue de la façade de l'ancien hôtel abritant le bureau de poste.
