Hauts-de-France, Oise
Choqueuse-les-Bénards

L'habitat du village de Choqueuse-les-Bénards

Numéro de dossier : IA60005249

Cadre de l'étude : inventaire topographique Communauté de communes Oise Picarde

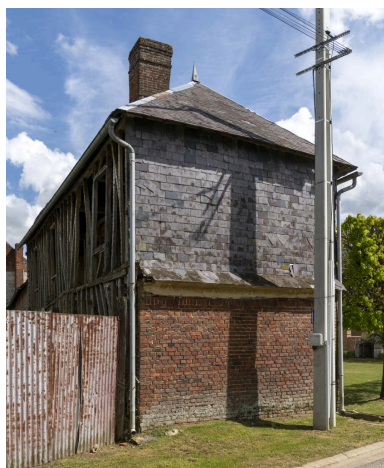
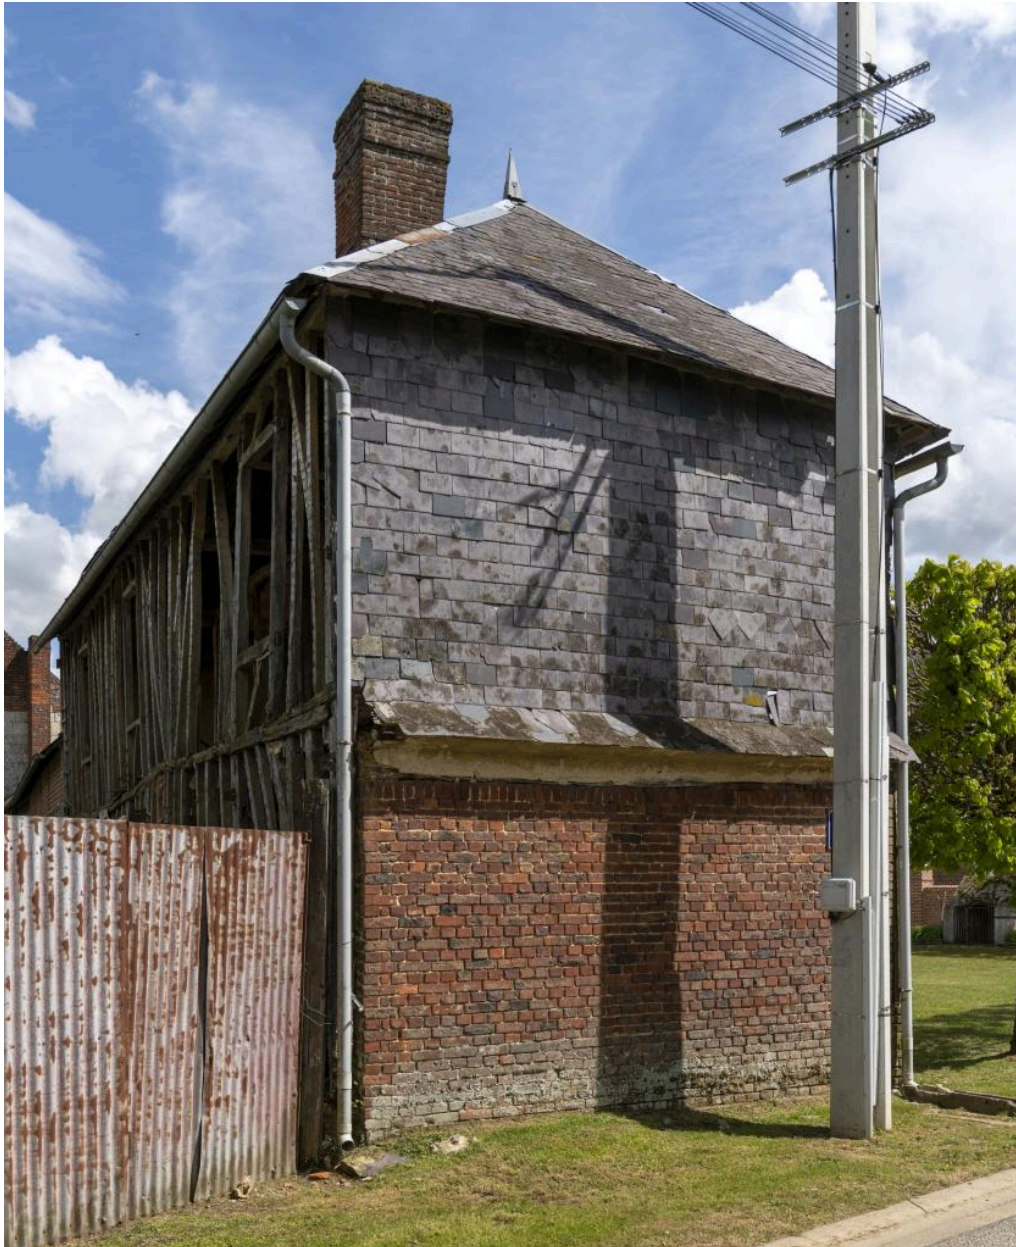
Pignon avec essentage en ardoise, n°37 Grande Rue, vue depuis l'ouest.
Phot. Marc Kérignard
IVR32_20216000428NUCA

Pignon avec essentage en ardoise, n°37 Grande Rue, vue depuis l'ouest.

Le chaume disparaît peu à peu des toits à partir de la seconde moitié du 19^e siècle et de manière accélérée à partir des années 1860. En 1846, sur 98 maisons, 86 étaient en chaume. En 1866, sur 81 maisons, 40 sont en chaume et 31 en ardoise. Comme dans les villages voisins de Catheux et Conteville, l'ardoise est privilégiée pour la couverture. Elle est également présente comme essentage sur les pignons afin de les protéger des intempéries (n°37, Grande Rue).

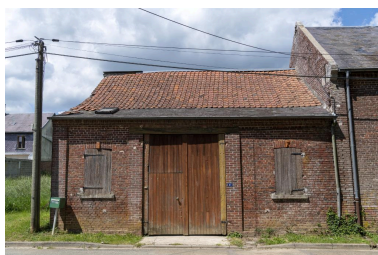
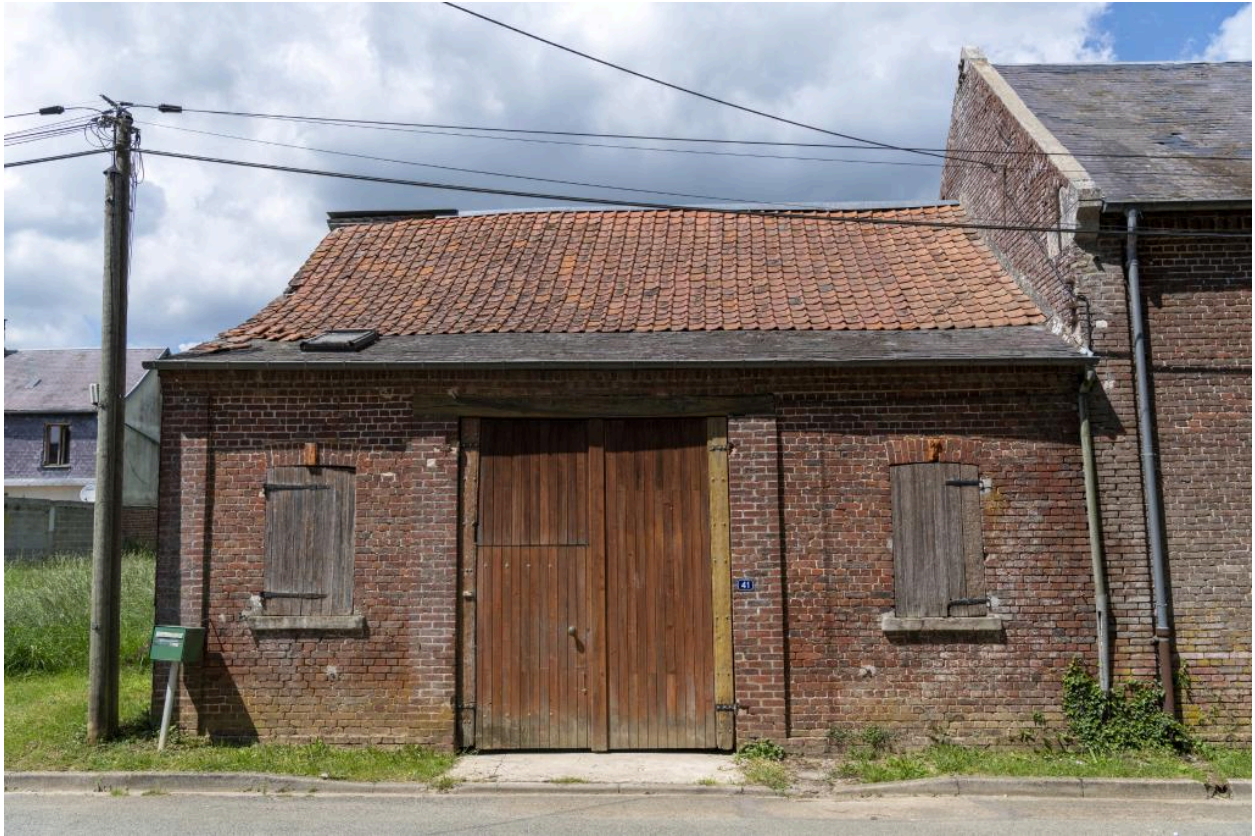
Logis et entrée charretière sur rue, n°41 Grande Rue, vue depuis le sud.
Phot. Marc Kérignard
IVR32_20216000641NUCA

Logis et entrée charretière sur rue, n°41 Grande Rue, vue depuis le sud.

Comme dans les villages voisins de l'ancien canton de Crèvecœur, les habitations sont soit composées d'un logis sur rue avec passage charretier, soit d'une grange sur rue avec un logis en fond de cour. Quelques habitations ont seulement un logis sur rue. Les logis sur rue encore visibles aujourd'hui sont particulièrement imposants, constitués presque systématiquement de deux niveaux d'élévation.

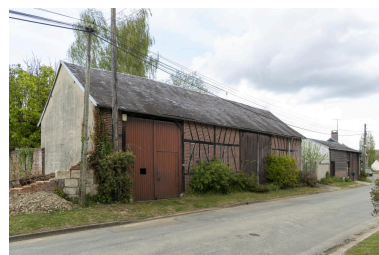
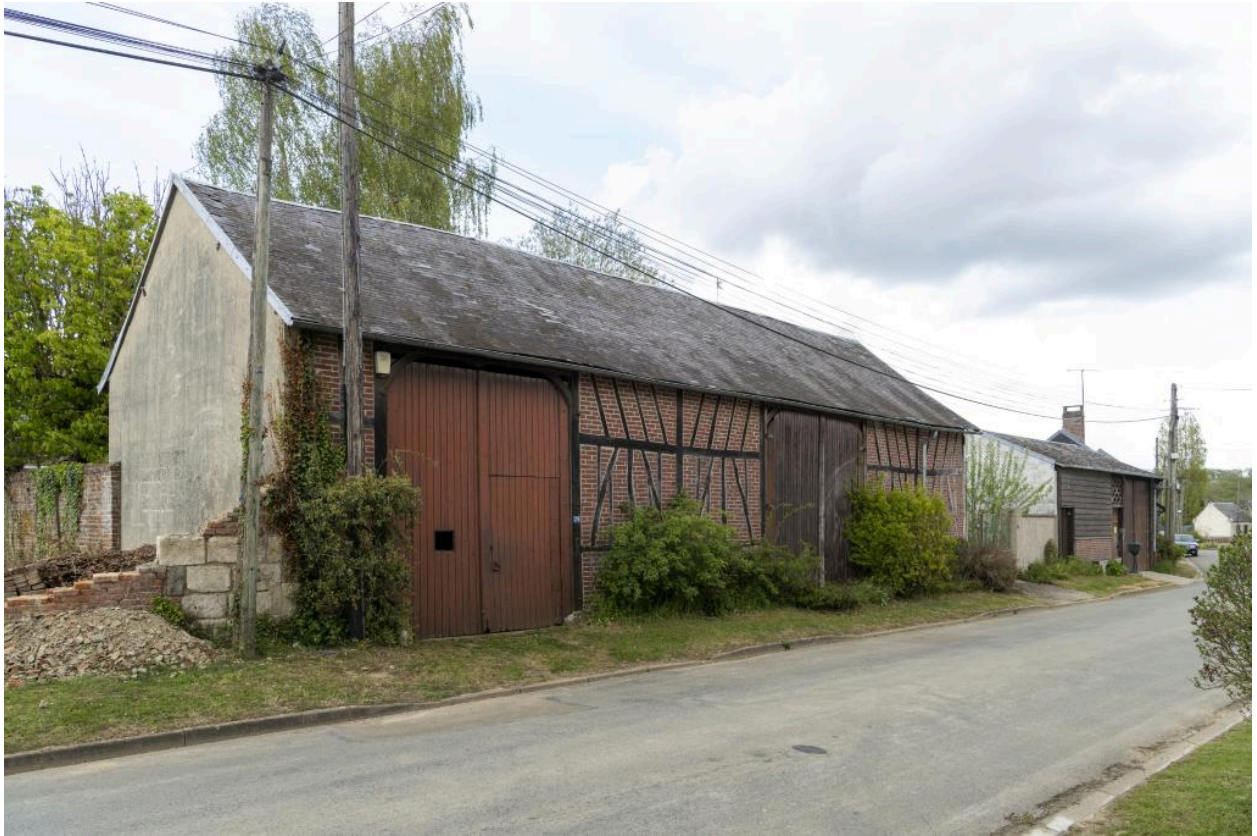
Grange et entrée charretière alignés sur la rue, n°29 Grande Rue, vue depuis le sud-ouest.
Phot. Marc Kérignard
IVR32_20216000447NUCA

Grange et entrée charretière alignés sur la rue, n°29 Grande Rue, vue depuis le sud-ouest.

Cette famille regroupe les habitations associées à des petites ou moyennes exploitations agricoles. Cette typologie est majoritaire sur le cadastre de 1833. Certaines sont toujours en place aujourd'hui. Les n°26 et 29, Grande Rue, sont des cas exceptionnels de cette typologie compte tenu de leur envergure, mais offrent de remarquables exemples de longues

et imposantes granges sur rue, percées de deux passages charretiers, l'un pour la grange, l'autre pour l'entrée de la ferme. Le logis est situé en fond de cour, parallèlement à la rue.

Le pan de bois torchis est systématiquement associé à la brique, employée dans les soubassements des constructions (n°18, 26, 37 Grande Rue). On observe également une mise en œuvre mixte pan de bois et brique. Au n°29, le remplissage du pan de bois est en brique, certainement à la suite d'une rénovation.

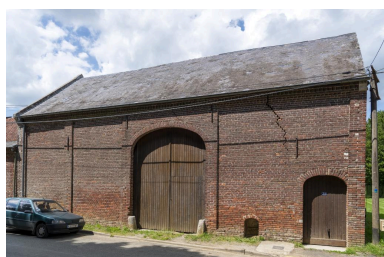
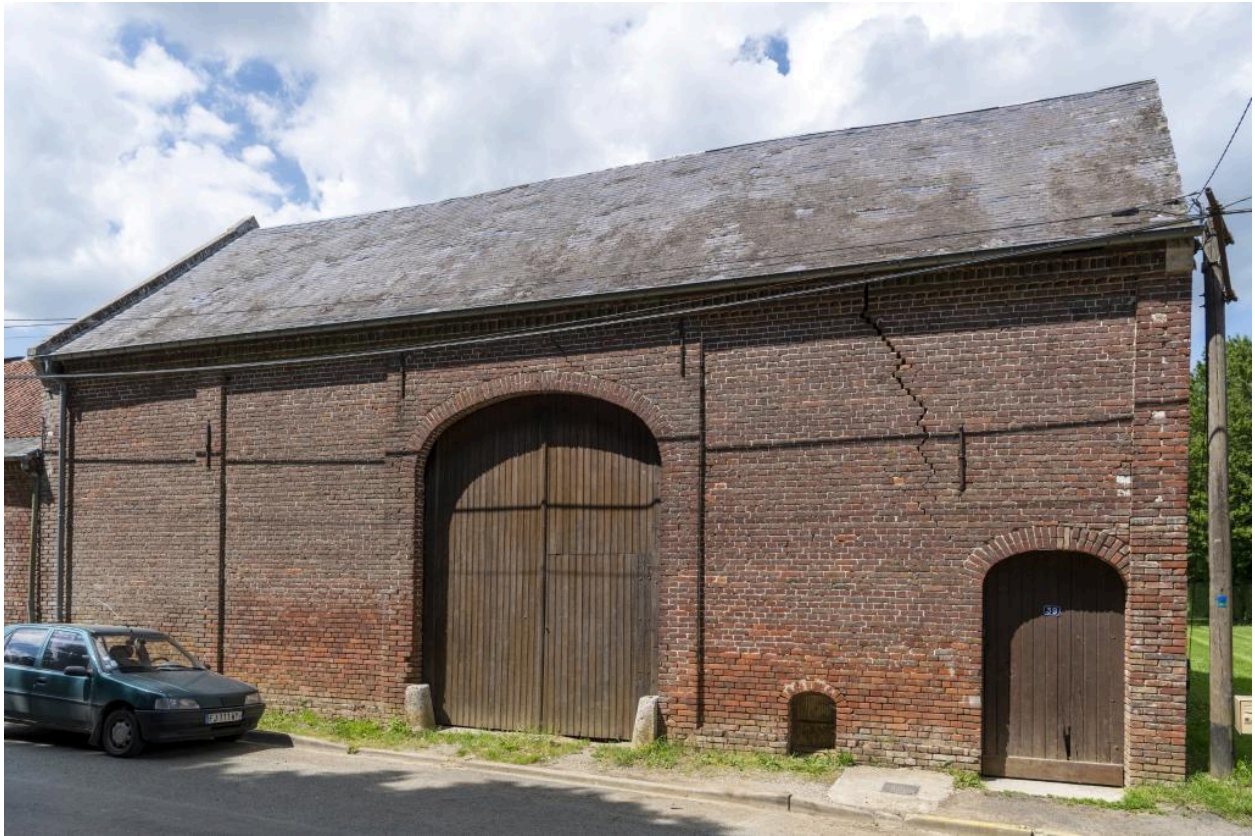
Grange avec entrée charretière et piétonne, n°39 Grande Rue, vue depuis le sud.
Phot. Marc Kérignard
IVR32_20216000640NUCA

Grange avec entrée charretière et piétonne, n°39 Grande Rue, vue depuis le sud.

La brique est également employée seule. Les bâtiments les plus notables, situés au centre du village, sont tous réalisés avec ce matériau. L'ancien château de Choqueuse prouve l'ancienneté de l'emploi de ce matériau dans le village. À partir du 19^e siècle, elle se généralise dans les maçonneries, grâce à l'industrialisation des processus de fabrication (four à charbon). Les bâtiments des pompes (à côté du cimetière et à côté de la mairie), la grange au n°39 de la Grande Rue ou bien l'ancienne ferme Babeur sont intégralement édifiés avec ce matériau.

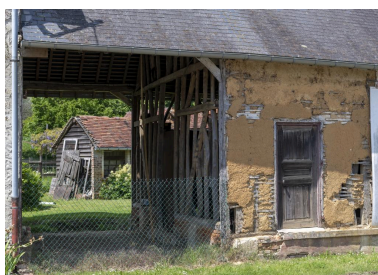
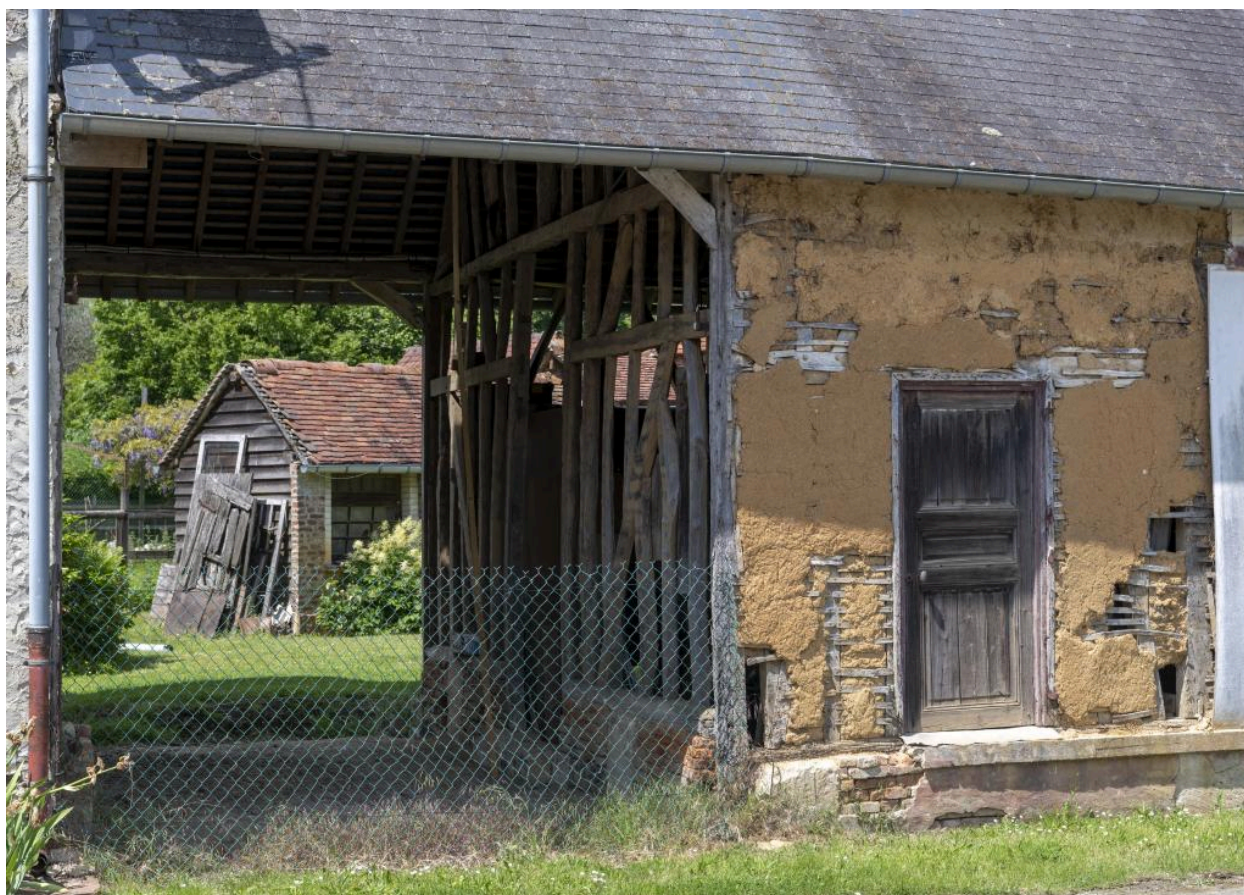
Détail d'une entrée charretière en pans de bois et torchis, n°17 Grande Rue, vue depuis le sud-est.
Phot. Marc Kérignard
IVR32_20216000635NUCA

Détail d'une entrée charretière en pans de bois et torchis, n°17 Grande Rue, vue depuis le sud-est.

Comme dans tous les villages du plateau picard, le pan de bois torchis est largement employé dans les maçonneries à Choqueuse. La mise en œuvre et les matériaux utilisés dans ce type de construction sont bien visibles sur l'imposante grange du n°26 de la Grande Rue, ou dans le passage charretier du n°17. Le n°18 Grande Rue offre également un remarquable exemple. Si le clayonnage est intégralement caché, les panneaux de pan de bois sont bien visibles. Pour la structure primaire, des poutres sablières basses (soles) et hautes, sont fixées dans des poteaux verticaux. Cette ossature orthogonale est maillée par des potelets verticaux. Ceux placés en diagonales (les décharges) sont soutenus par des tournisses (petits poteaux verticaux coupés en biseau).

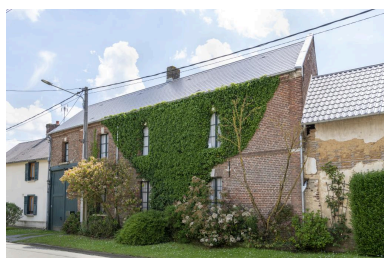
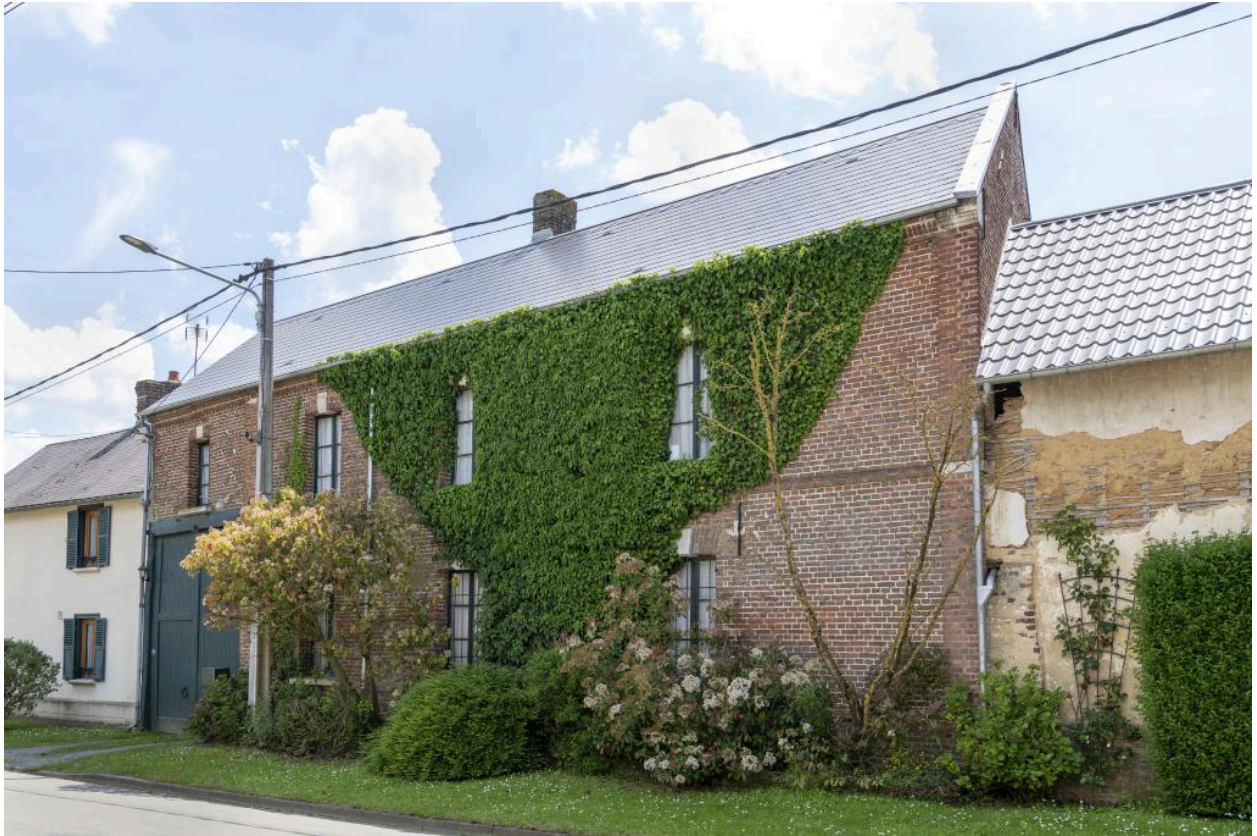
Logis sur rue avec entrée charretière (ancienne boulangerie), n°24 Grande Rue, vue depuis le nord.
Phot. Marc Kérignard
IVR32_20216000630NUCA

Logis sur rue avec entrée charretière (ancienne boulangerie), n°24 Grande Rue, vue depuis le nord.

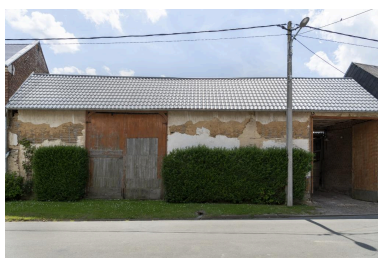
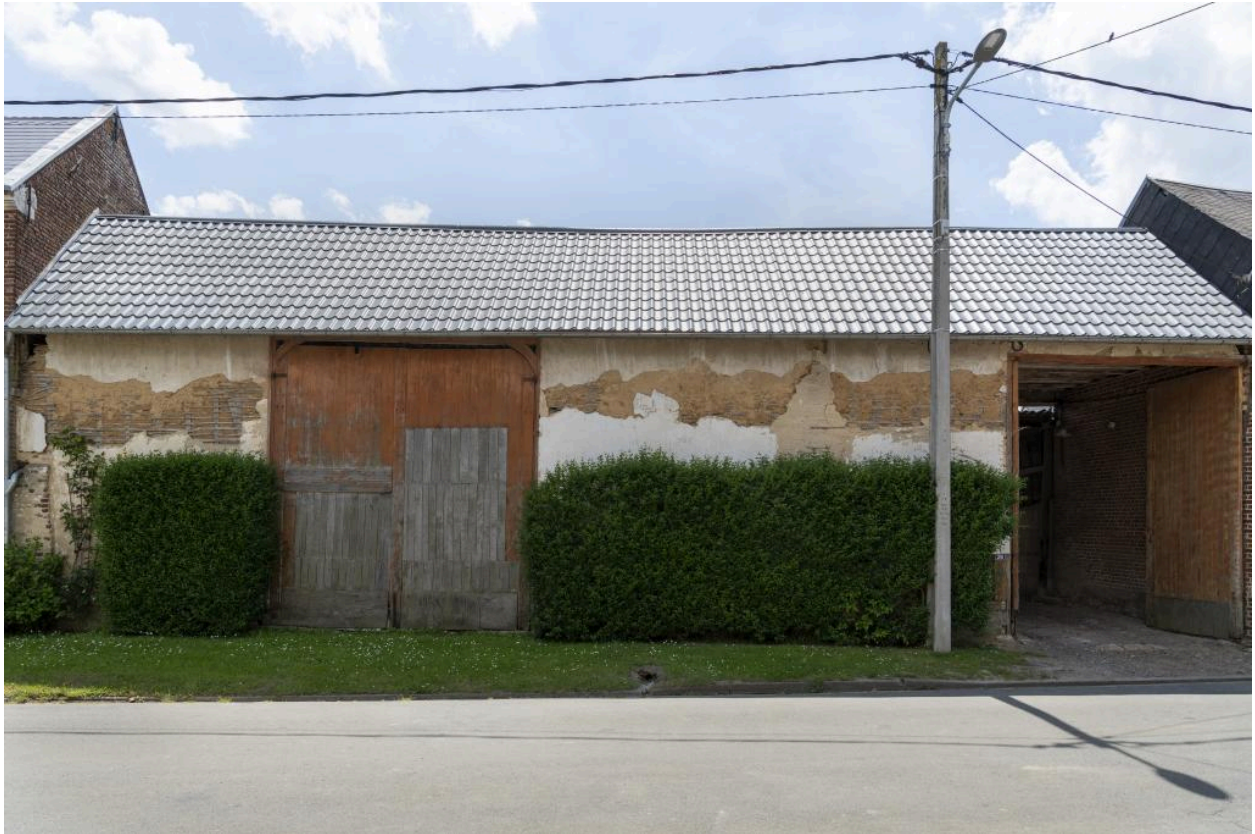
Grange et entrée charretière sur rue, n°26 Grande Rue, vue depuis le nord.
Phot. Marc Kérignard
IVR32_20216000629NUCA

Grange et entrée charretière sur rue, n°26 Grande Rue, vue depuis le nord.

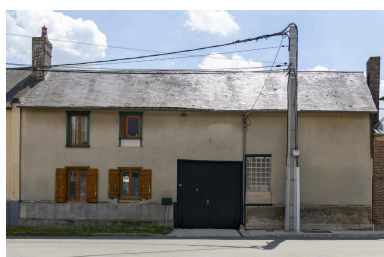
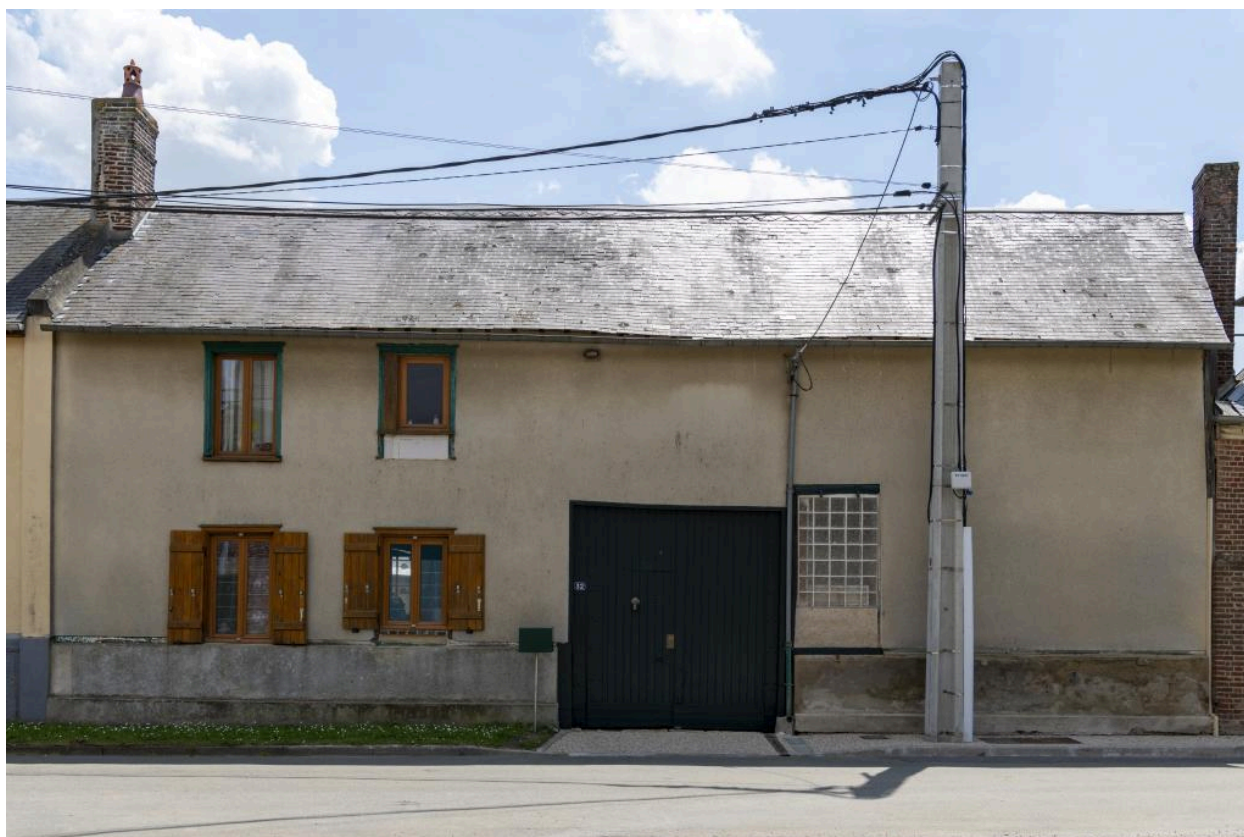
Logis sur rue avec entrée charretière et grange (porte

à engranger comblée), n°32
Grande Rue, vue depuis le nord.
Phot. Marc Kérignard
IVR32_20216000626NUCA

Logis sur rue avec entrée charretière et grange (porte à engranger comblée), n°32 Grande Rue, vue depuis le nord.

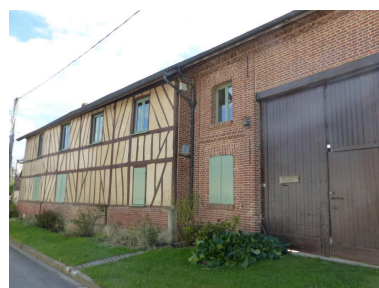
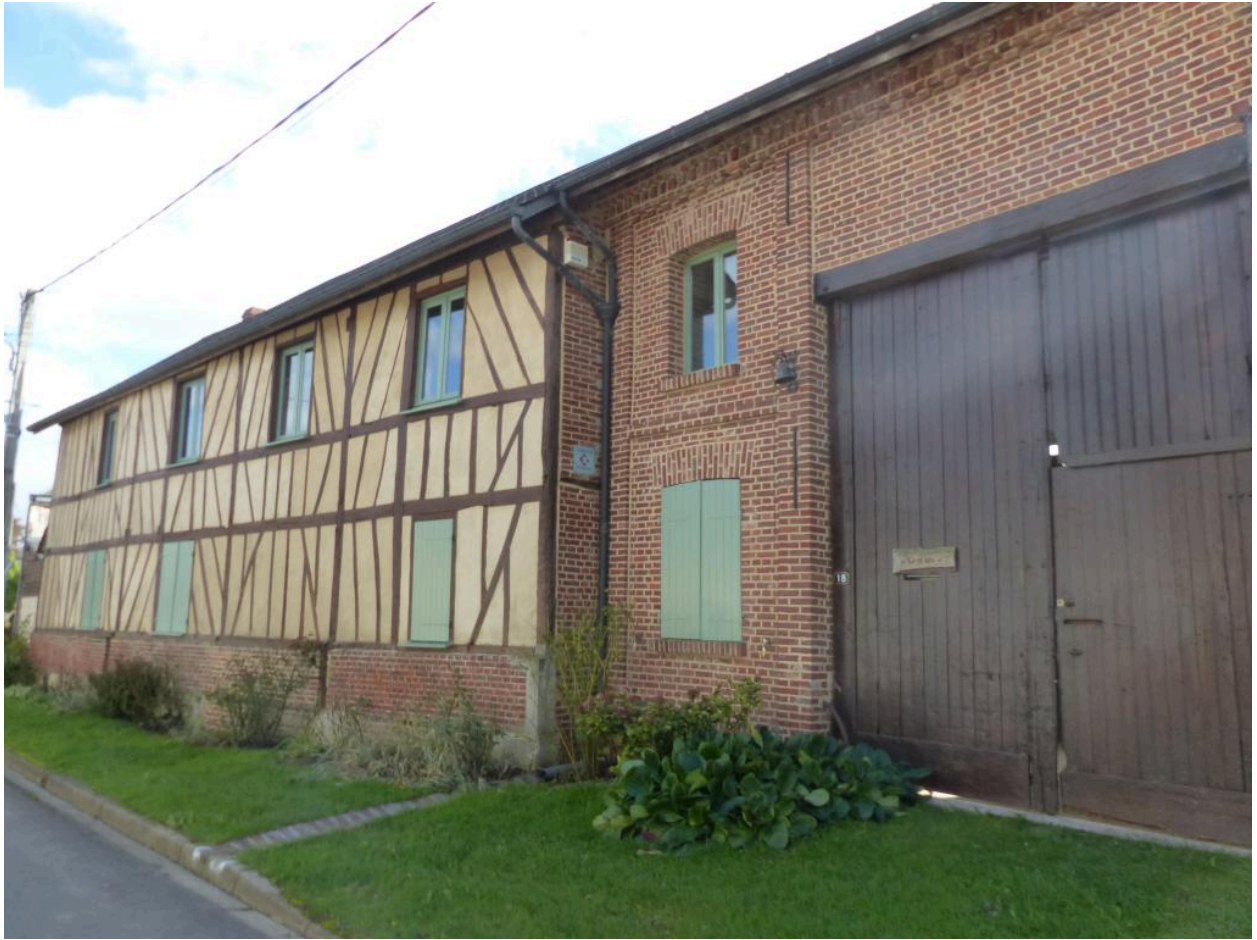
Façade sur rue de la ferme au n°18
Grande Rue, vue depuis le nord.
Phot. Lucile Chamignon
IVR22_20216005060NUCA

Façade sur rue de la ferme au n°18 Grande Rue, vue depuis le nord.

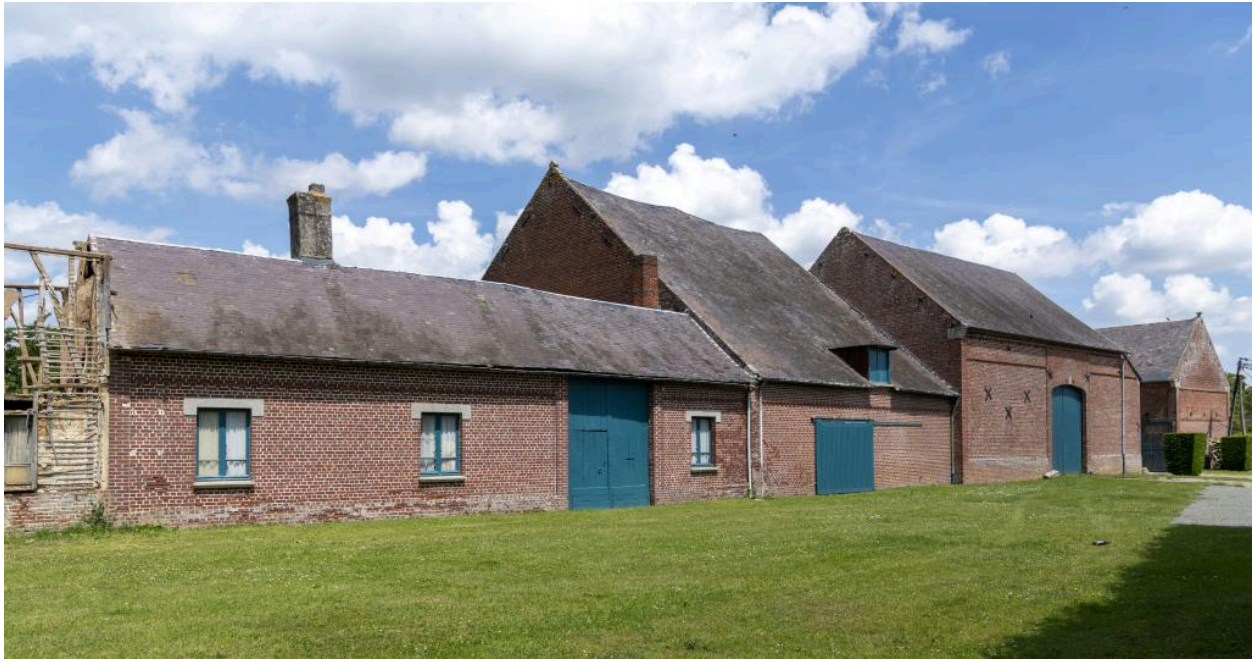
Logis, bâtiment agricole et grange de la ferme au n°3 rue Babeur, vue depuis le sud-ouest.

Cette famille correspond aux anciennes fermes seigneuriales, imposantes, et dont les bâtiments ont été reconstruits en brique dans la seconde moitié du 19^e siècle. Deux exemples remarquables sont encore présents aujourd'hui dans le village: [l'ancienne ferme de la famille Babeur](#) et [la ferme dite du château de Choqueuse](#).
