Hauts-de-France, Somme
Bertangles
5 rue d' Amiens

Ancien café à Bertangles

Numéro de dossier : IA80002541
Date de l'enquête initiale : 2002
Date(s) de rédaction : 2002
Cadre de l'étude : inventaire topographique Amiens métropole
Degré d'étude : repéré

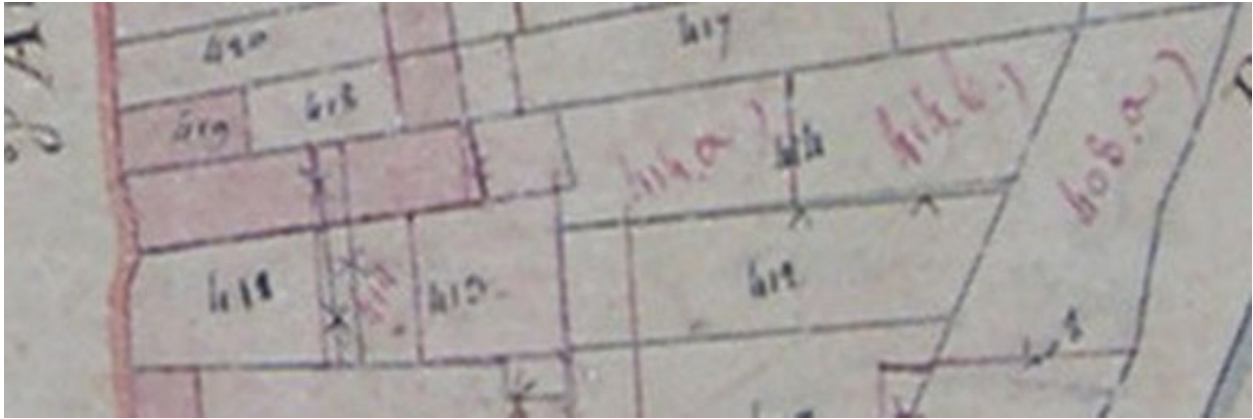
IVR22_20038010328NUCA

Extrait du cadastre napoléonien (DGI).

Le logis apparaît sur le cadastre napoléonien levé vers 1810, qui figure un bâtiment de plan allongé implanté perpendiculairement à la voie au nord de la parcelle et une dépendance en retour d'équerre. Les matrices cadastrales conservées aux archives départementales signalent la démolition de cette dépendance en 1839.

Le logis et la dépendance qui le prolonge à l'est, visibles sur le cadastre napoléonien, peuvent être datés du début du 19^e siècle, comme le suggère également l'implantation perpendiculaire à la voie pour bénéficier d'une orientation au sud.

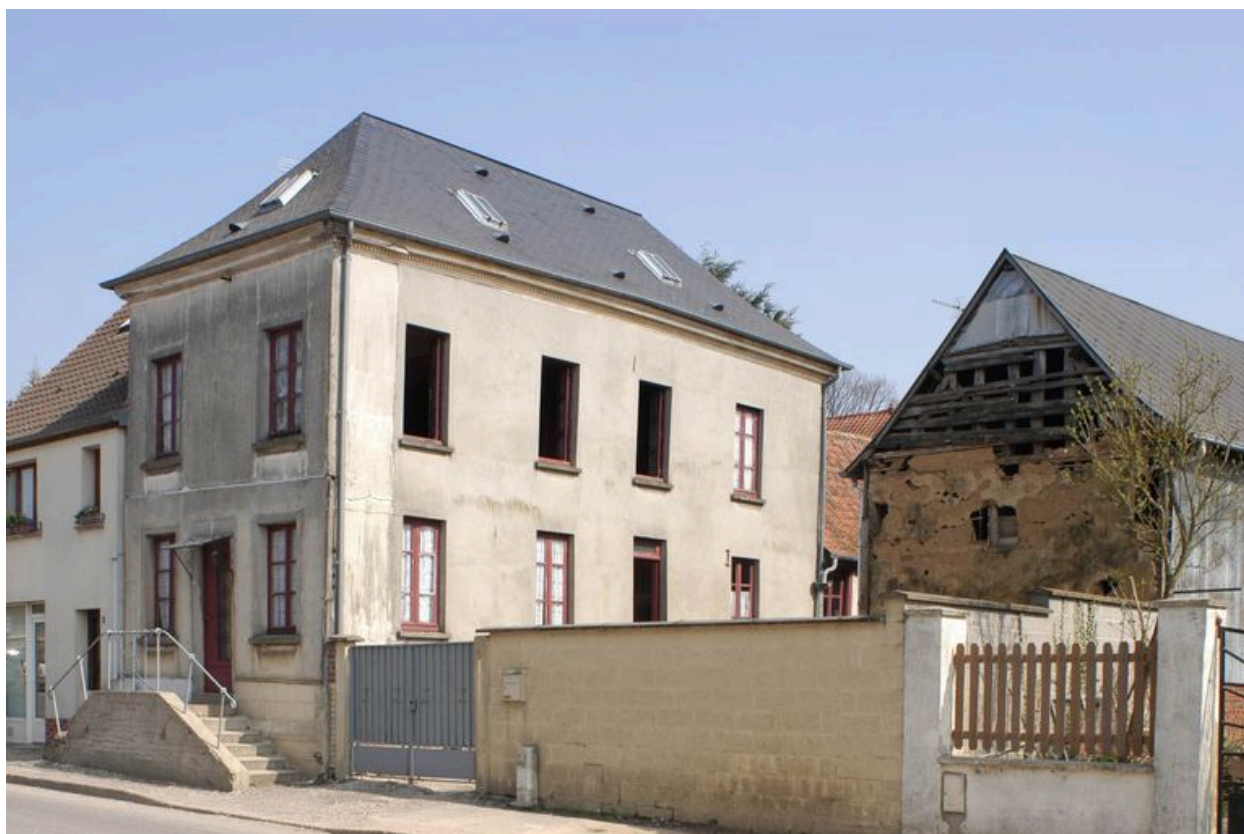
IVR22_20038000270NUCA

Vue générale.

Édifice construit en parcelle traversante, implanté perpendiculairement à l'alignement de la voie. Le corps principal à étage carré sur rez-de-chaussée surélevé est accessible par un escalier extérieur à deux volées opposées. Construit en briques (?) masquées par un enduit, il est couvert d'ardoises. Une corniche à modillons est visible sous la base du toit à croupes. La façade ouest (sur rue) présente 3 travées avec un accès centré couronné d'un auvent ; la façade sud (sur cour) compte 4 travées avec un accès désaxé.

Une dépendance, au sud de la cour, est construite en pan de bois hourdé en torchis et couvert d'ardoises. La façade sud est masquée par un bardage de tôle ondulée.
