Hauts-de-France, Aisne  
Dampleux  
Église paroissiale Saint-Leu, rue Valère-Bouchain

## Ancienne clôture de chœur (table de communion)

Numéro de dossier : IM02000562  
Date de l'enquête initiale : 1992  
Date(s) de rédaction : 1992, 2016  
Cadre de l'étude : inventaire topographique canton de Villers-Cotterêts, mobilier et objets religieux  
Degré d'étude : étudié  
Référence du dossier Monument Historique : PM02002164

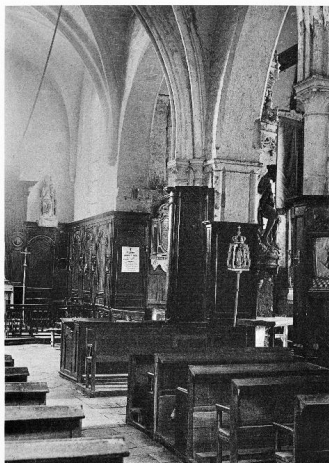
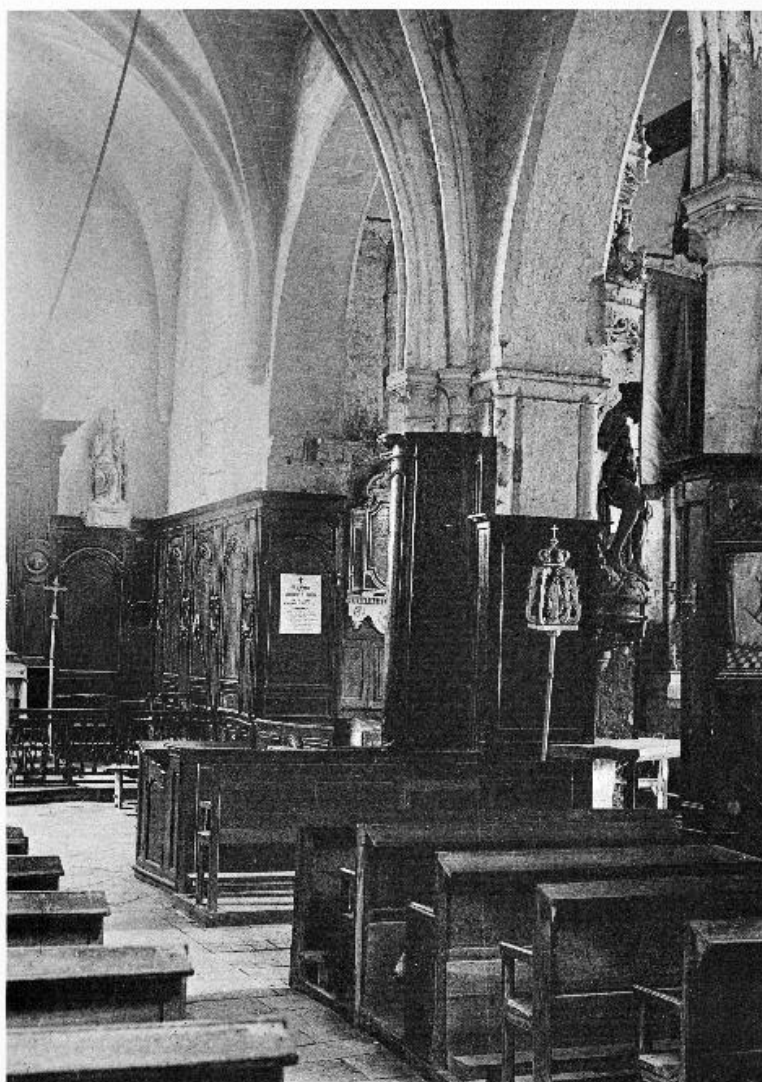
FIG. 287. — DAMPLEUX.  
Le nef et le chœur.

Photographie partielle du chœur, réalisée par Étienne Moreau-Nélaton en août 1911, montrant une partie de la clôture de chœur (Les Églises de chez nous. Arrondissement de Soissons, t. 1, fig. 287).  
Repro. Thierry Lefébure  
IVR22\_19930202766XB

Photographie partielle du chœur, réalisée par Étienne Moreau-Nélaton en août 1911, montrant une partie de la clôture de chœur (Les Églises de chez nous. Arrondissement de Soissons, t. 1, fig. 287).

La clôture de chœur était réalisée en bois. Elle était formée de deux dormants rectilignes, encadrant deux battants centraux. Les dormants étaient constitués d'une juxtaposition de balustres plats, en bois découpé et ajouré.

Les photographies connues de la clôture de chœur ne représentent que la partie latérale droite (sud) constituée de balustres ajourés juxtaposés. Les deux battants du passage central ne sont jamais visibles, ce qui interdit d'en commenter l'éventuel décor.

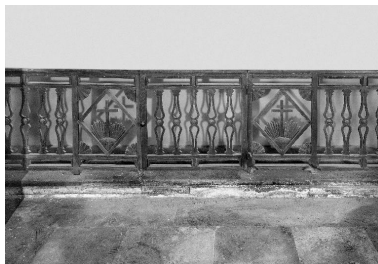
Vue partielle de la clôture  
des fonts baptismaux.  
Phot. Thierry Lefébure  
IVR22\_19920202894V

Vue partielle de la clôture des fonts baptismaux.

La clôture des fonts, qui suit un tracé à angle droit dans l'angle nord-ouest du croisillon nord du transept, n'intègre qu'un seul battant. Elle est également constituée d'une juxtaposition de balustres plats en bois découpé et ajouré, mais intègre aussi deux panneaux ornementaux identiques, à décor ajouré et en relief.

La clôture de chœur devait mesurer environ 600 cm de longueur (largeur approximative du chœur). La clôture des fonts baptismaux mesure 80 cm de hauteur et 690 cm de longueur, cette longueur correspondant au développement total de la clôture.

La clôture des fonts baptismaux est elle-aussi composée de balustres ajourés juxtaposés. Toutefois, les deux panneaux qui encadrent le battant sont ornés d'un losange renfermant une croix plantée sur le Monde, d'où jaillissent des rayons lumineux.
