Hauts-de-France, Oise  
Maisoncelle-Tuilerie  
rue Principale

## Église paroissiale Saint-Claude de Maisoncelle-Tuilerie

Numéro de dossier : IA60005282

Cadre de l'étude : inventaire topographique Communauté de communes Oise Picarde

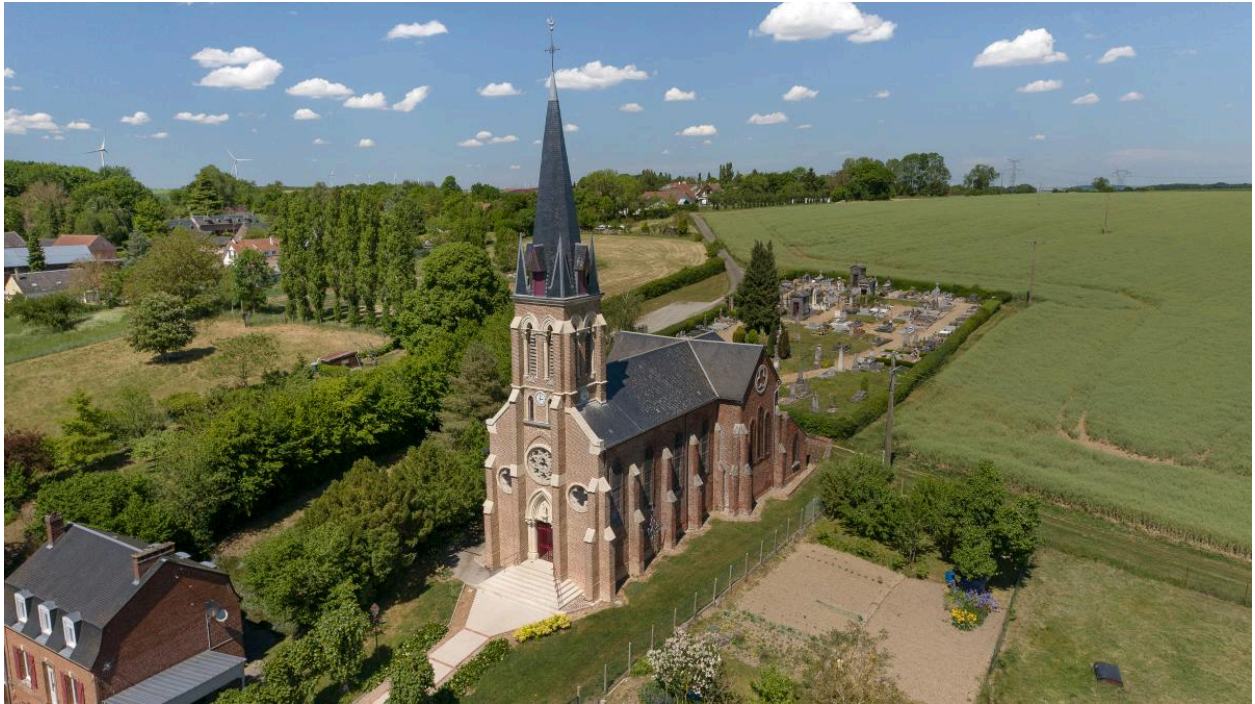
IVR32\_20226000423NUCA

Vue aérienne de l'église depuis le sud-ouest.

L'édifice se trouve à l'emplacement de l'ancien cimetière, en retrait de la rue Principale. Orienté nord-est/sud-ouest, il présente un plan en croix latine avec une nef à vaisseau unique comprenant trois travées (plus une travée à l'entrée pour

Les toits sont couverts d'ardoise d'Angers. Ceux de la nef sont à longs pans avec croupe polygonale côté chœur et pignon découvert côté entrée occidentale. Les toits à deux pans des bras du transept sont à pignons couverts. Enfin, la sacristie a un toit en appentis.

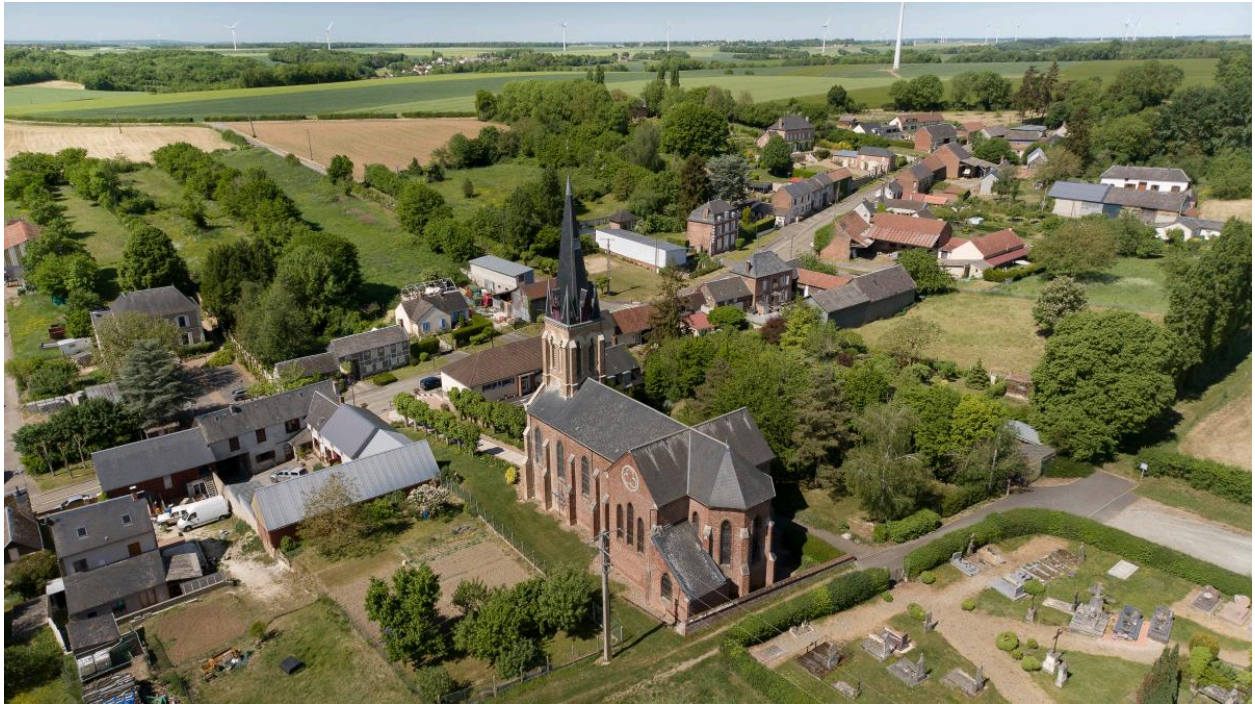
IVR32\_20226000422NUCA

Vue aérienne de l'église depuis le sud-est.

la tribune) à laquelle se greffe un transept. Un chœur polygonal à cinq pans le prolonge. Enfin, la sacristie est construite dans l'angle sud-est formé par le bras du transept et un pan du chœur.

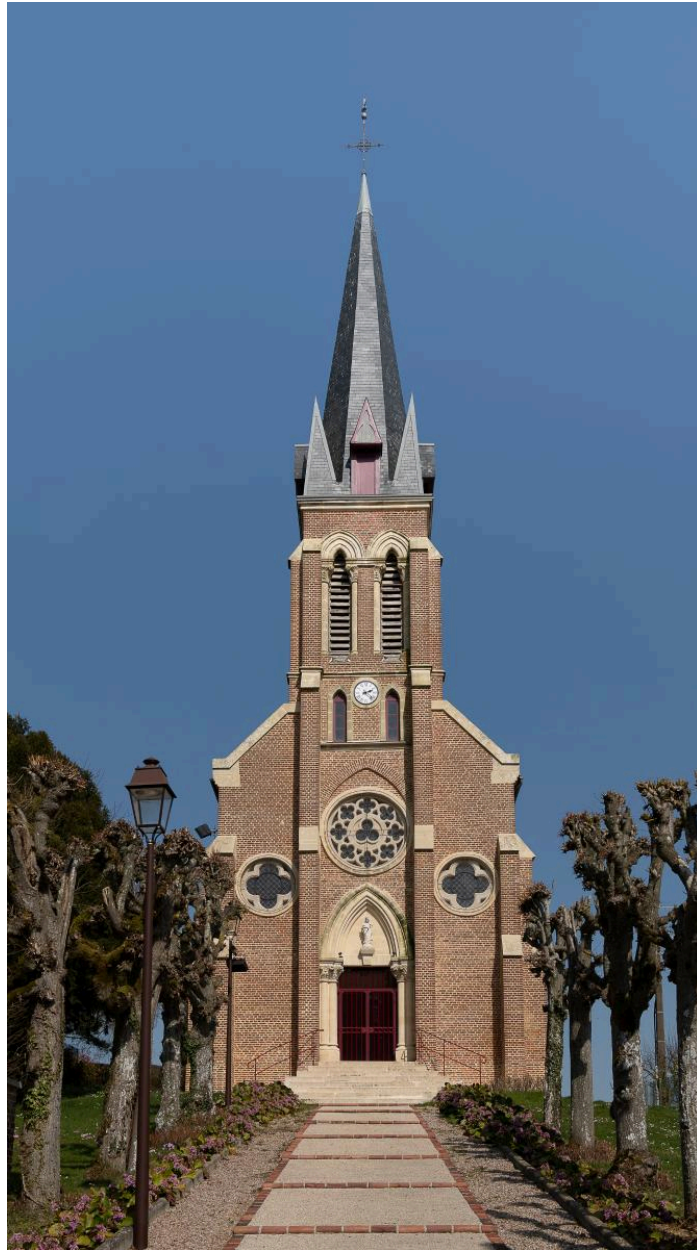
IVR32\_20226000205NUCA

Vue générale de la façade occidentale.

La façade principale comprend une entrée consistant en une porte bâtarde surmontée d'un tympan et d'un arc brisé. Ce dernier est soutenu par deux colonnes garnies de chapiteaux. Une statue en ronde-bosse de la Vierge orne le tympan. Au-dessus, une rose décore la façade. Elle est ornée d'un trilobe central entouré d'une couronne de quadrilobes. De part et d'autre de l'entrée, deux oculi en forme de quadrilobes ornent les murs. Un clocher de plan carré couronné par une flèche polygonale surmonte la façade. Sur chacun de ses côtés, il est percé de deux baies constituées de colonnettes avec chapiteaux et terminées par des arcs brisés moulurés. Ces ouvertures abritent les abat-sons. L'accès au clocher s'effectue en deux temps. Un premier escalier en charpente à vis dans-œuvre situé à droite en rentrant dans l'édifice permet tout d'abord d'accéder à la tribune. De là, un escalier droit en bois mène à la tour de clocher.

Les maçonneries sont principalement en brique, excepté à l'extérieur pour les remplages des oculi, les baies du clocher et le portail d'entrée (colonnes, chapiteaux, tympan et arc brisé) ; et à l'intérieur pour les colonnes, les chapiteaux et les arcs de la voûte.

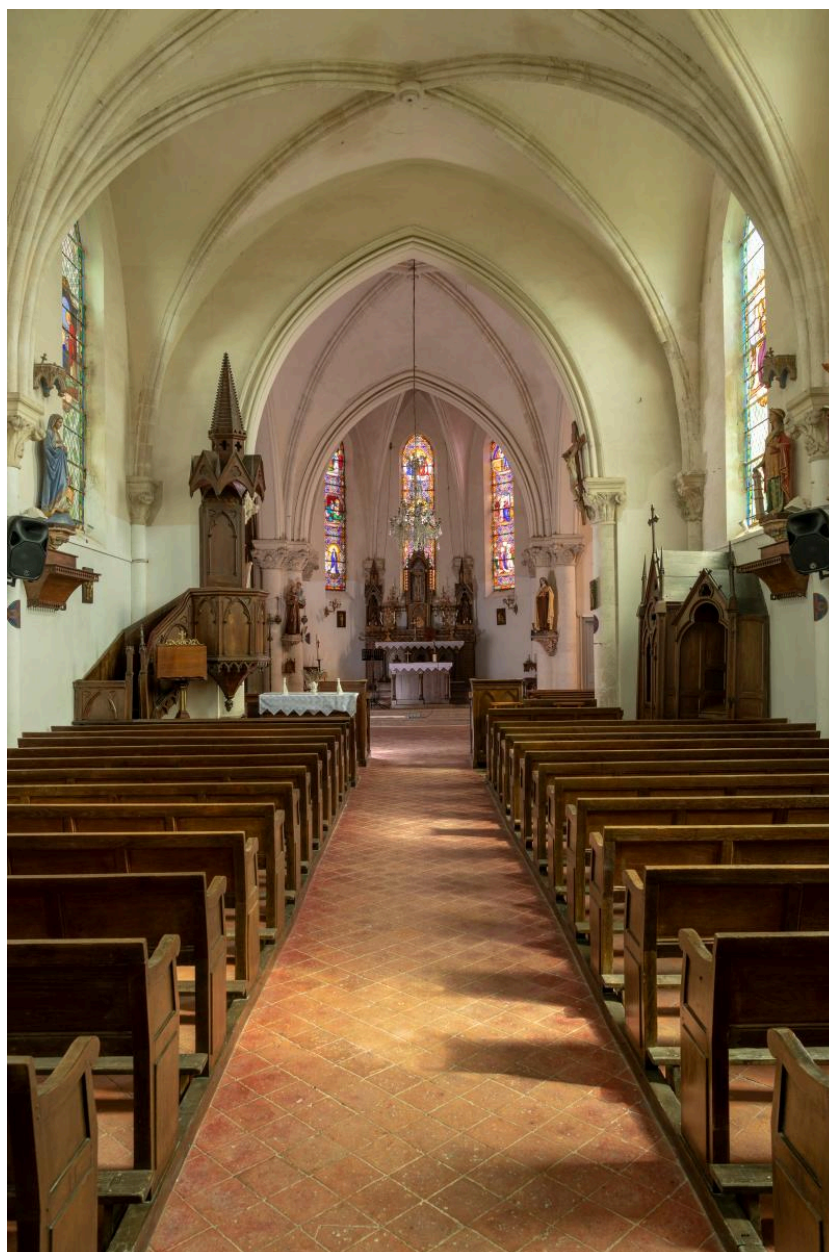
IVR32\_20226000297NUCA

Vue intérieure vers le chœur.

Les fausses voûtes d'ogive quadripartites sont montées en tas de charge. Elles sont constituées de deux assises de tuiles empilées, tenues ensemble par un mortier. Des arcs en pierre les soutiennent.

Les chapiteaux présents dans l'édifice sont tous ornés de crochets et palmettes végétaux.

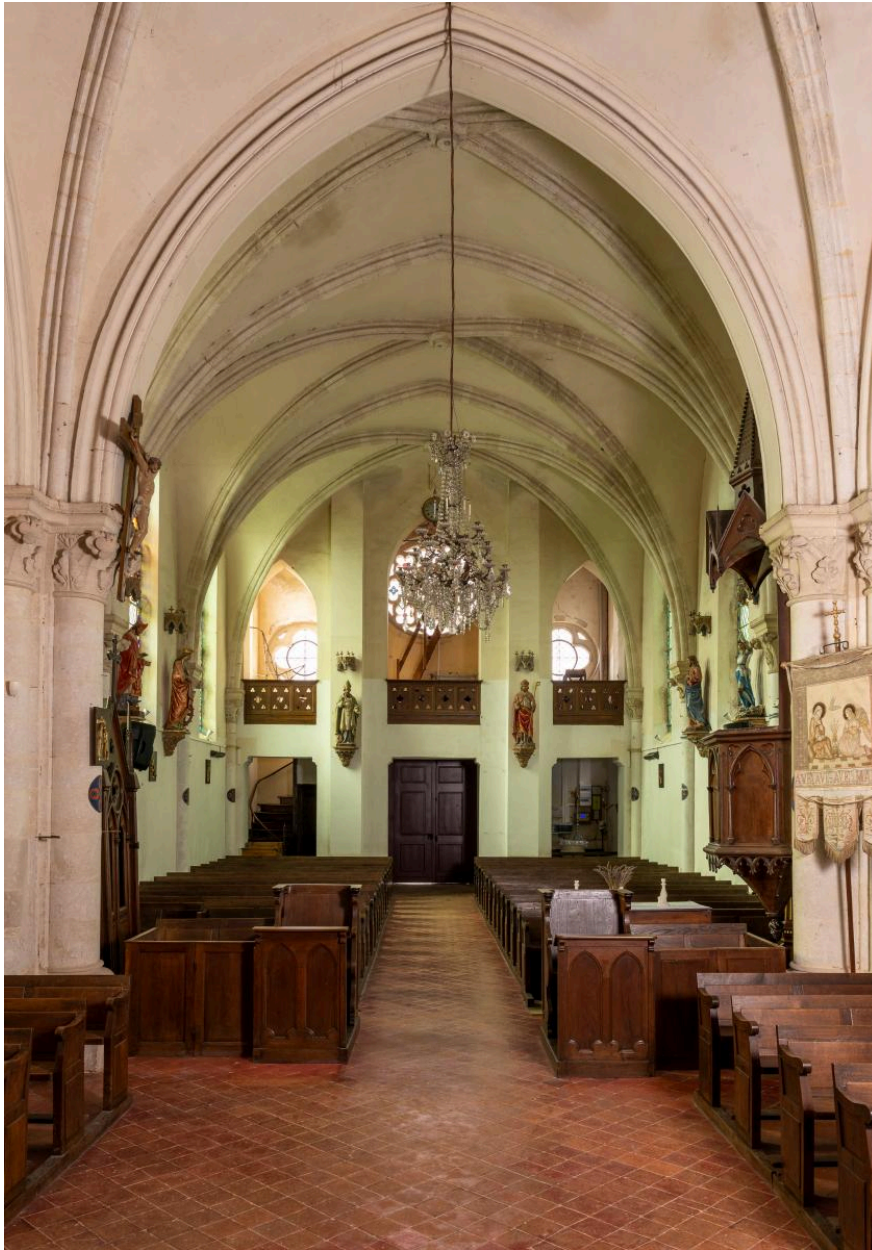
IVR32\_20226000296NUCA

Vue intérieure vers la nef.

Les baies de l'édifice sont garnies de verrières dont la plupart sont figurées. Le garde-corps en bois de la tribune est décoré de motifs, tout comme les chapiteaux surmontant les colonnes (intérieures et extérieures).

Le garde-corps de la tribune est percé de quadrilobes et trilobes.

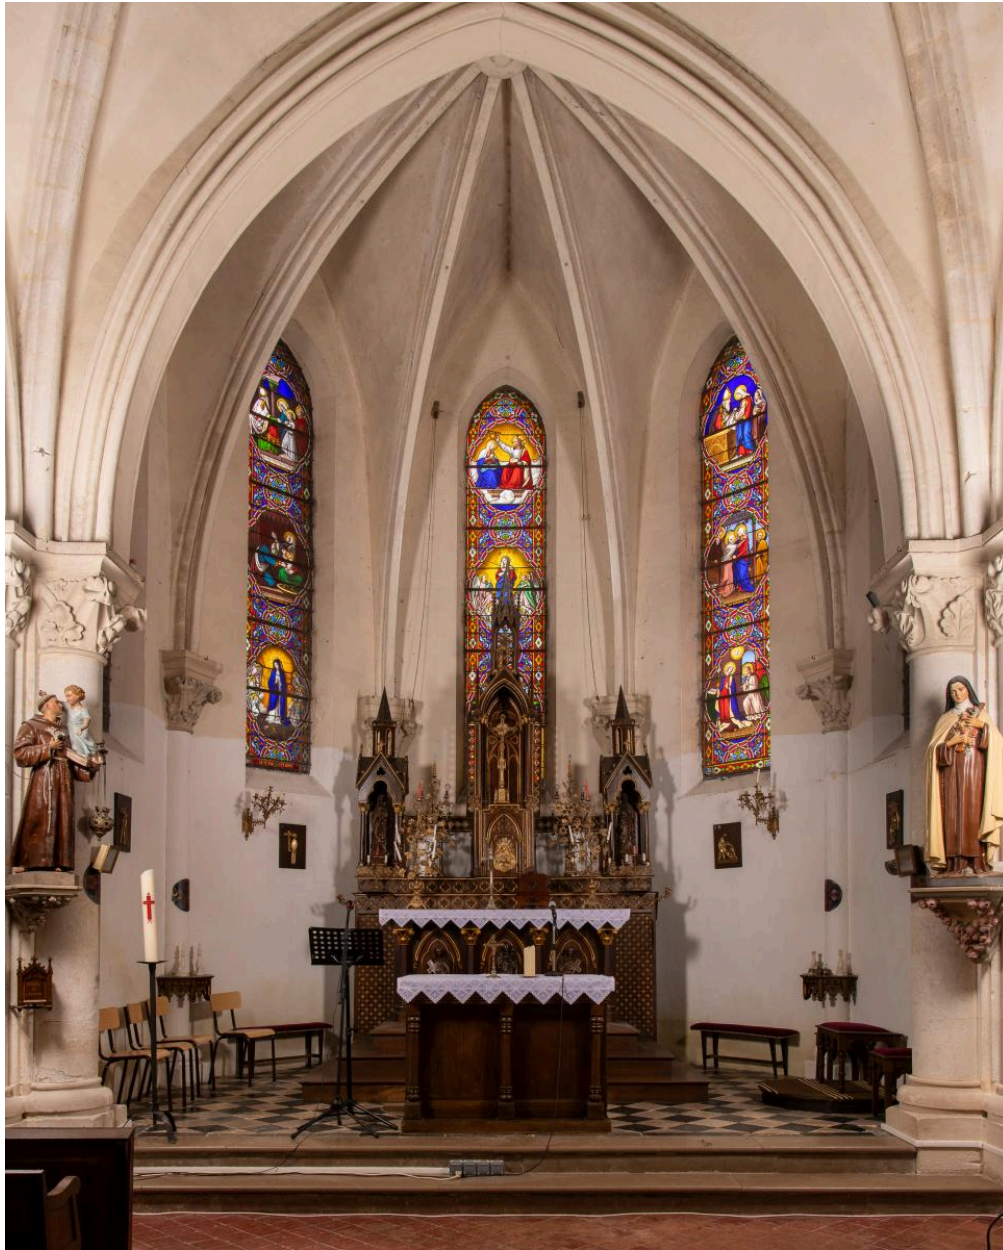
IVR32\_20226000283NUCA

Vue générale du chœur.
