Hauts-de-France, Pas-de-Calais
Festubert
Plantin (Le)
Rue du Plantin

Ensemble de 5 casemates à personnel britanniques du comté de Lancashire

Numéro de dossier : IA62002830
Date de l'enquête initiale : 2012
Date(s) de rédaction : 2014
Cadre de l'étude : enquête thématique régionale Les ouvrages fortifiés de la Première Guerre mondiale
Degré d'étude : étudié

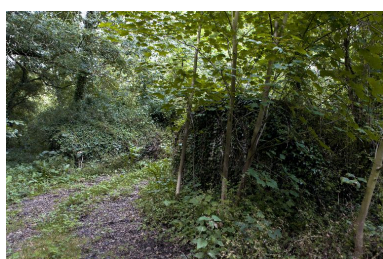
Casemate b) : Pignon de l'abri sous la végétation
Phot. Jean-Marc Ramette
IVR31_20146203014NUCA

Casemate b) : Pignon de l'abri sous la végétation

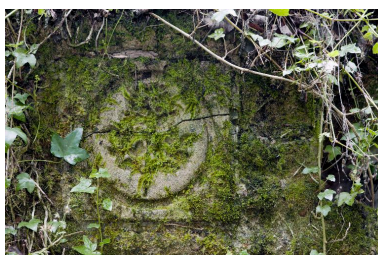
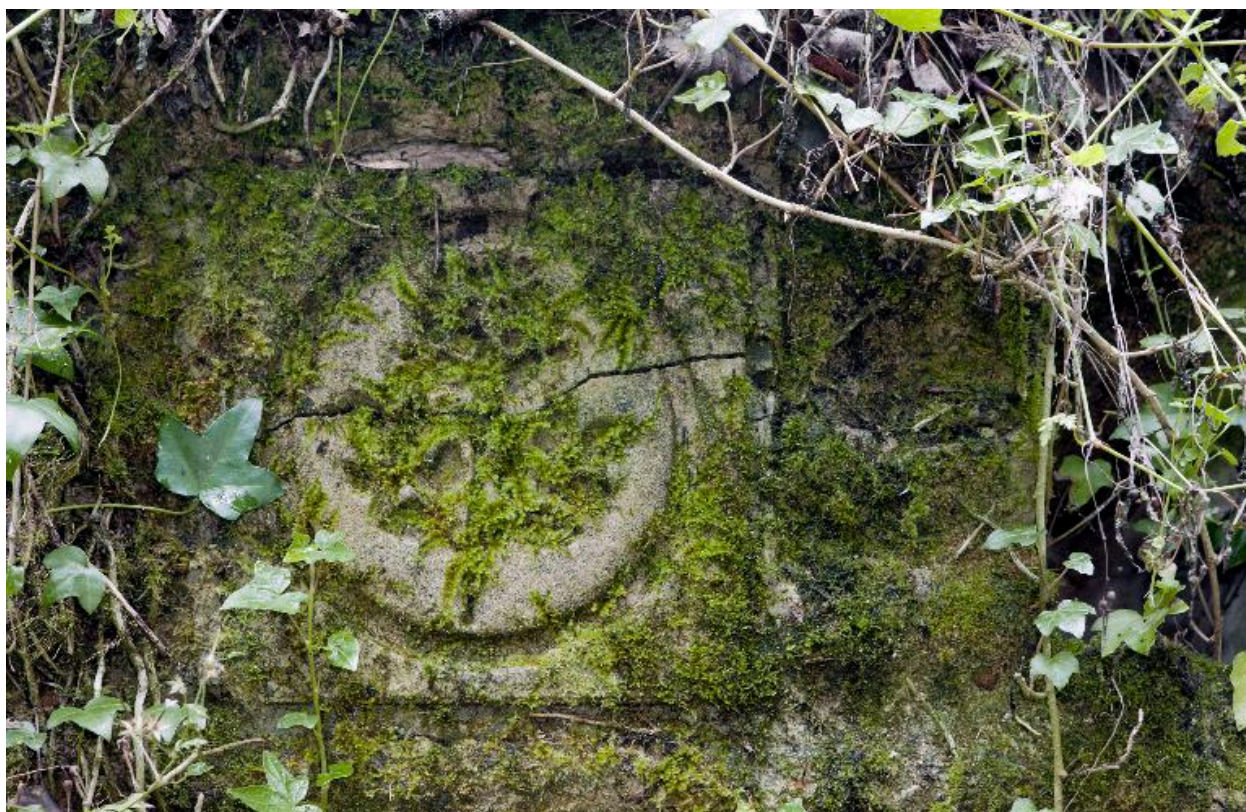
La casemate b, d'environ de 14m long sur 4 de large, possède une entrée à chaque extrémité ornée d'un cartouche représentant, tracé en creux dans le béton, la rose stylisée du comté de Lancashire. L'intérieur montre une voûte en arc outrepassé réalisée à partir de tôle ondulée aujourd'hui disparue. Une petite ouverture en hauteur des murs pignons assurait l'aération. La casemate a, c, e difficilement accessibles, sont du même type quoique moitié moins longues. Enfin, la casemate d mesure environ 4m sur 6 et était peut-être le casernement d'un officier. Du fait de sa présence dans un jardin particulier, c'est la plus visible de toutes. Ses murs portent l'empreinte du matériau de coffrage utilisé lors de la construction : de la tôle ondulée, disposée horizontalement.

Casemate b) : Macaron représentant la rose de Lancashire
Phot. Jean-Marc Ramette
IVR31_20146203016NUCA

Casemate b) : Macaron représentant la rose de Lancashire

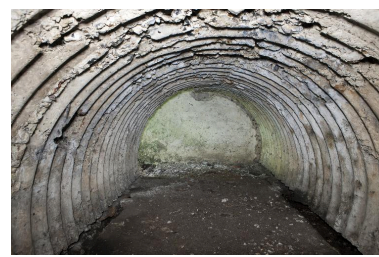
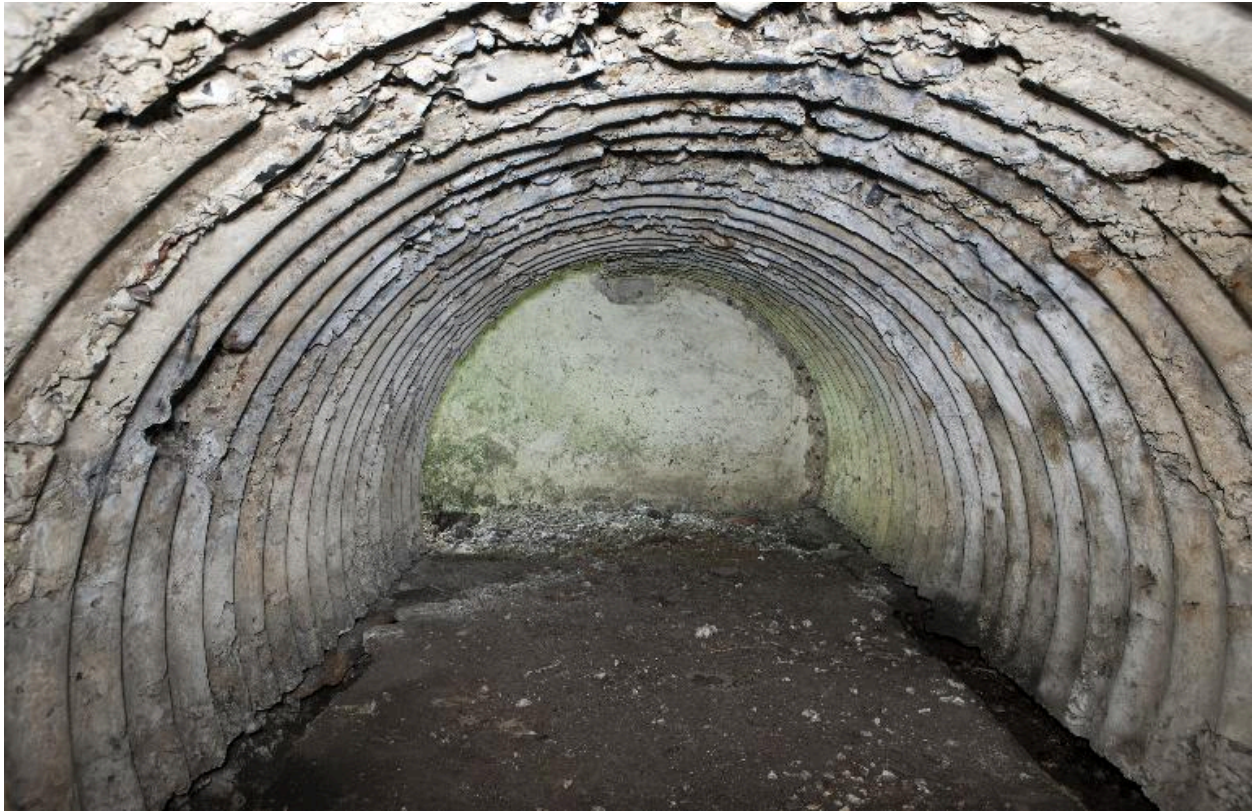
Casemate b) : Intérieur de l'abri
Phot. Jean-Marc Ramette
IVR31_20146203018NUCA

Casemate b) : Intérieur de l'abris

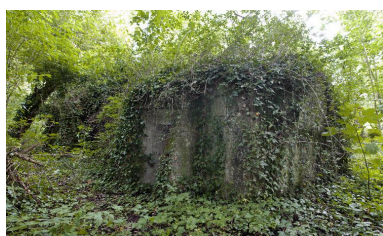
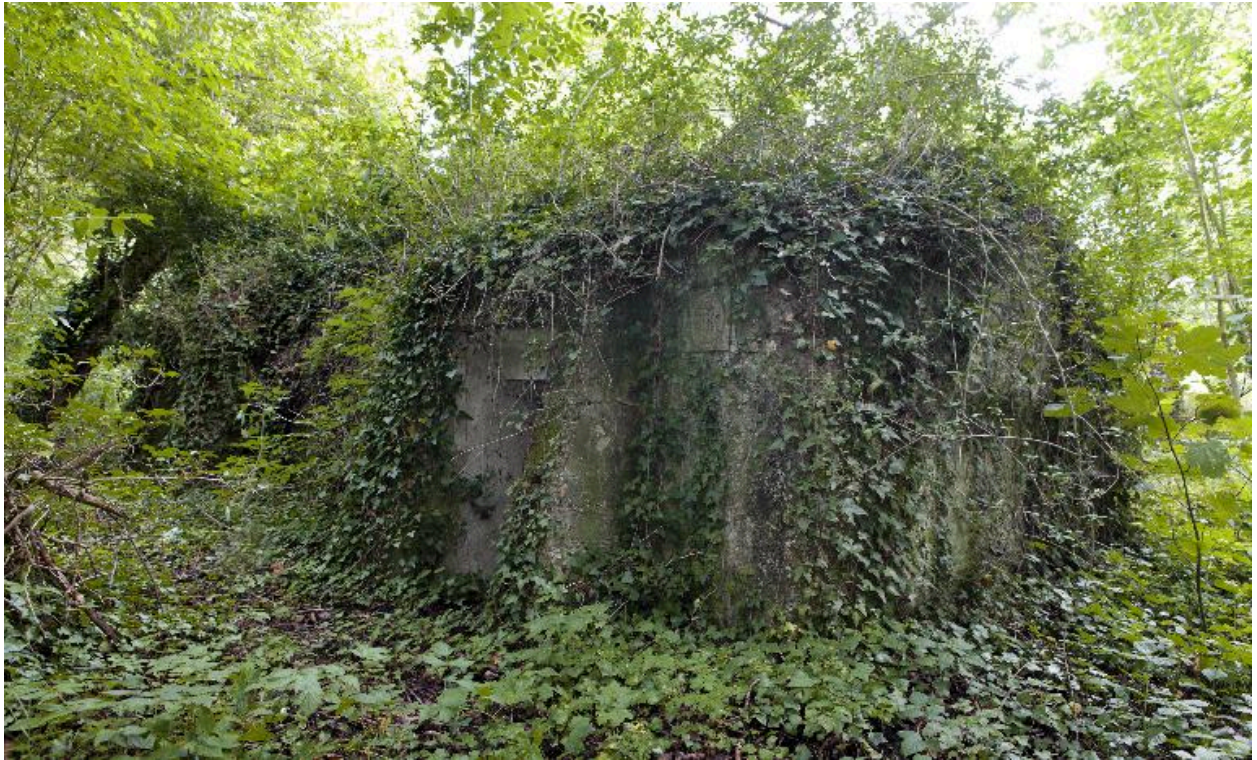
Casemate c) : Vue générale
Phot. Jean-Marc Ramette
IVR31_20146203020NUCA

Casemate c) : Vue générale

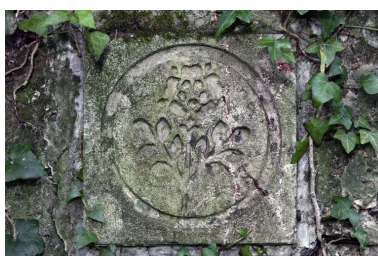
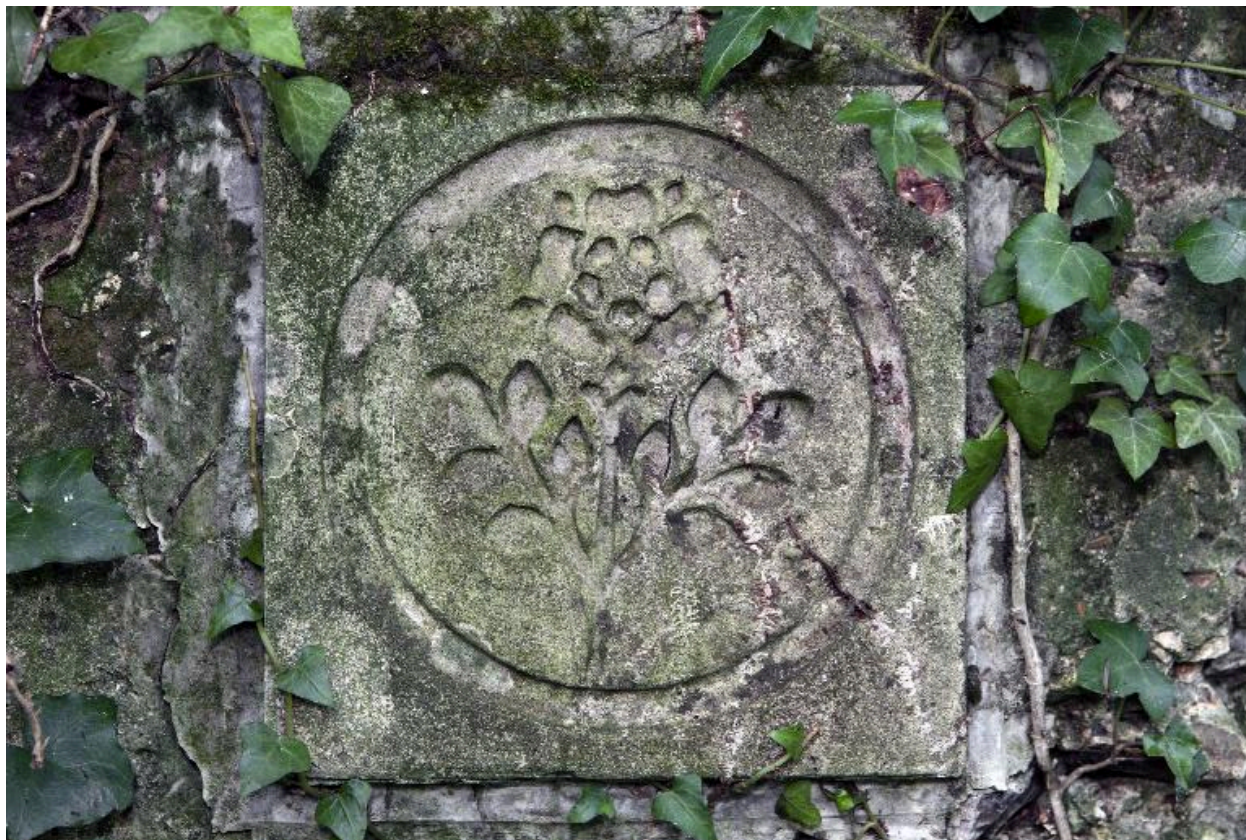
Casemate c) : Vue du macaron représentant la rose du Lancashire, au droite de l'entrée
Phot. Jean-Marc Ramette
IVR31_20146203022NUCA

Casemate c) : Vue du macaron représentant la rose du Lancashire, au droite de l'entrée

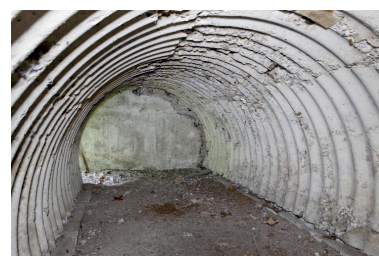
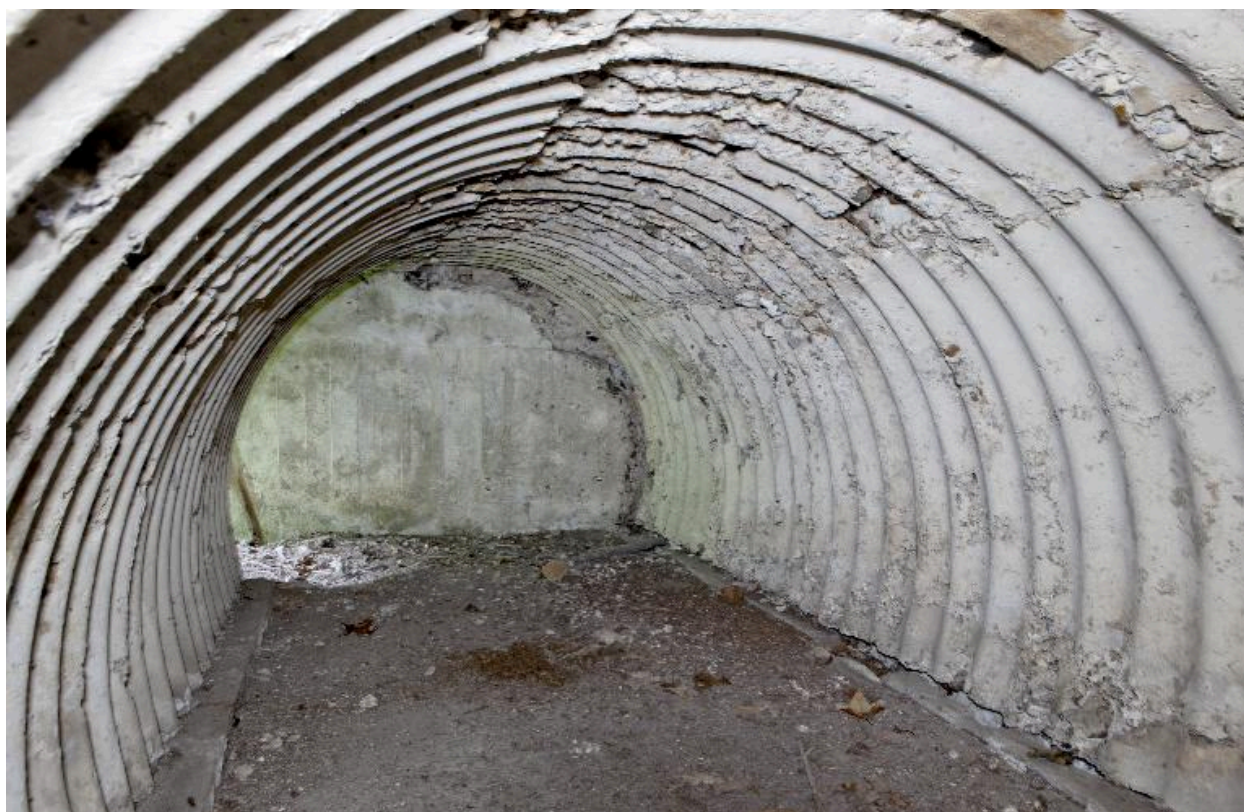
Casemate c) : Vue intérieure
Phot. Jean-Marc Ramette
IVR31_20146203021NUCA

Casemate c) : Vue intérieure

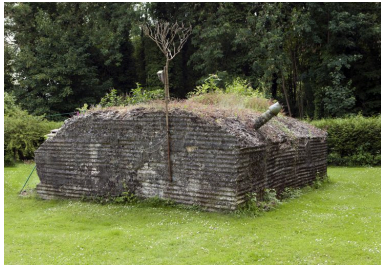
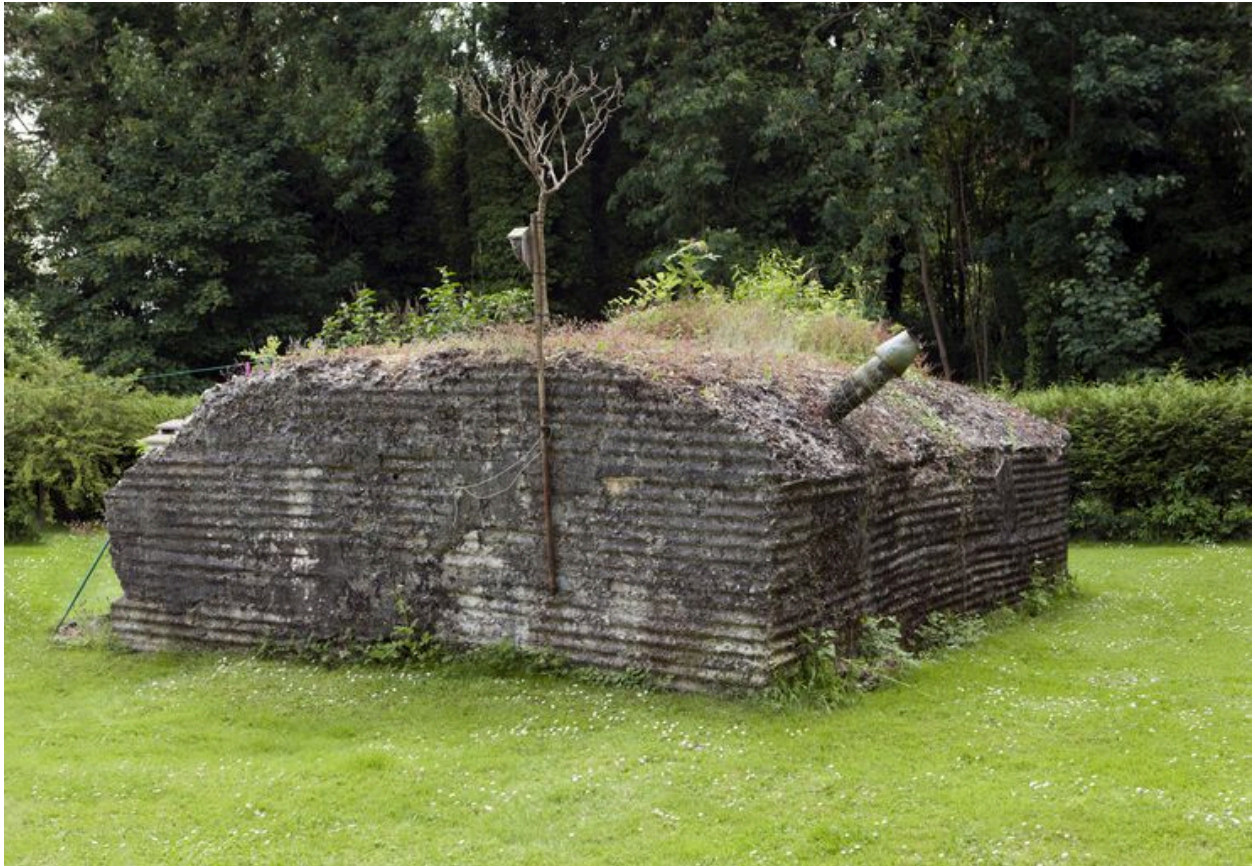
Cet ensemble de casemates à personnel a été érigé par les soldats du comté de Lancashire au lieu-dit le Plantin. On peut les présumer antérieurs à la bataille de Festubert qui eut lieu en mai 1915. A l'exception d'une casemate (d), située dans le jardin d'une propriété privée, ces édifices sont difficilement visibles en raison d'une végétation foisonnante.

Casemate d) : Vue de trois-
quarts vers le nord-est
Phot. Jean-Marc Ramette
IVR31_20146203012NUCA

Casemate d) : Vue de trois-quarts vers le nord-est

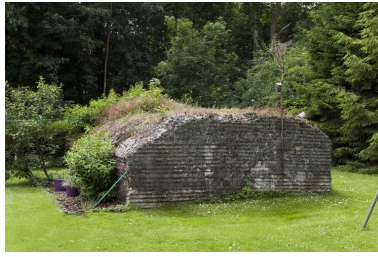
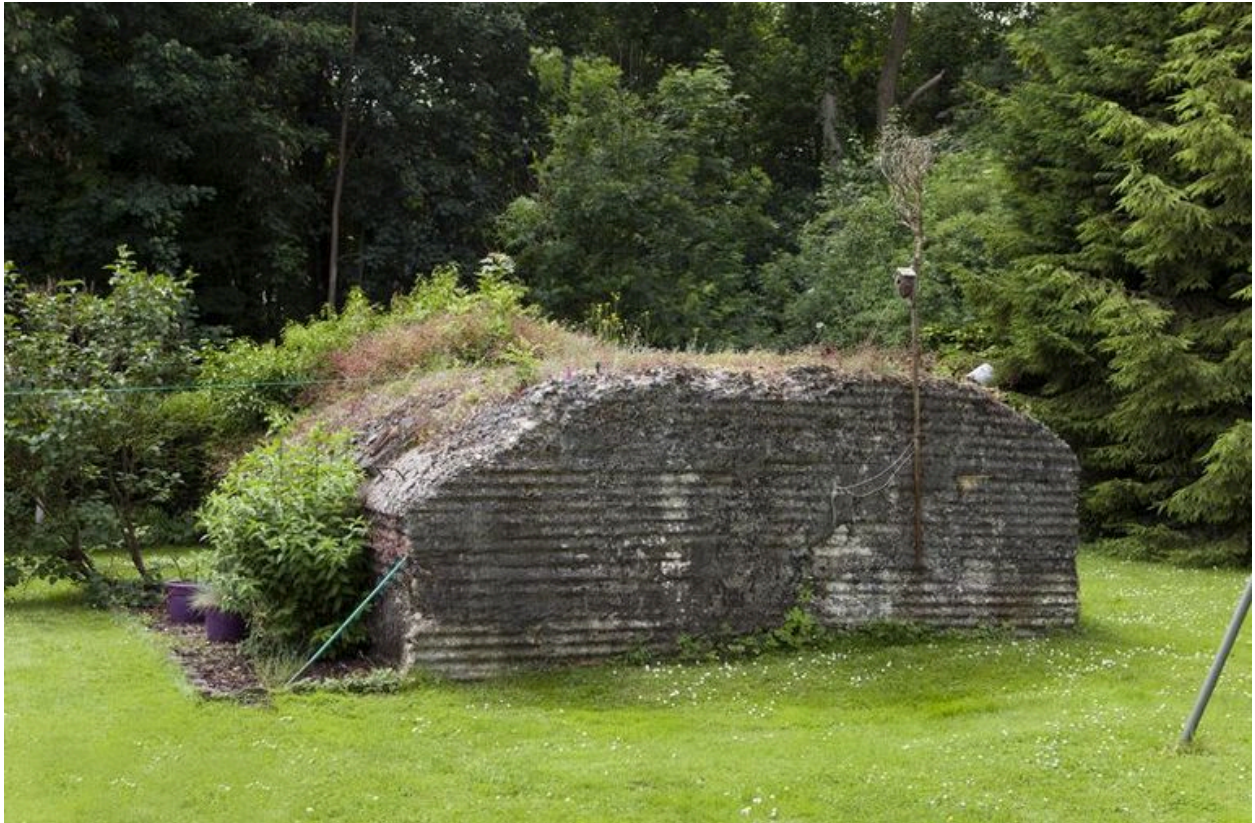
Casemate d) : Vue de
trois-quarts vers le sud
Phot. Jean-Marc Ramette
IVR31_20146203011NUCA

Casemate d) : Vue de trois-quarts vers le sud

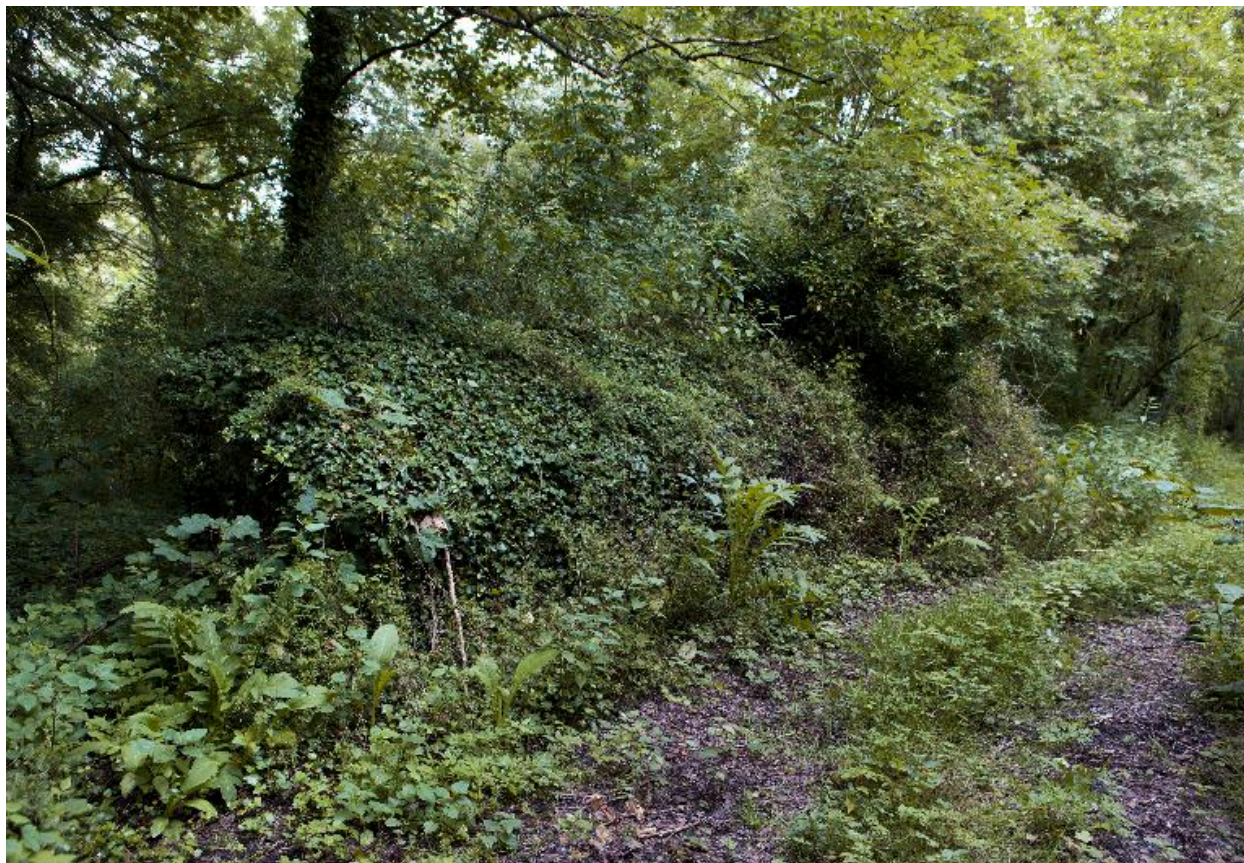
Casemate b) : Vue de trois-quarts sous la végétation
Phot. Jean-Marc Ramette
IVR31_20146203013NUCA

Casemate b) : Vue de trois-quarts sous la végétation

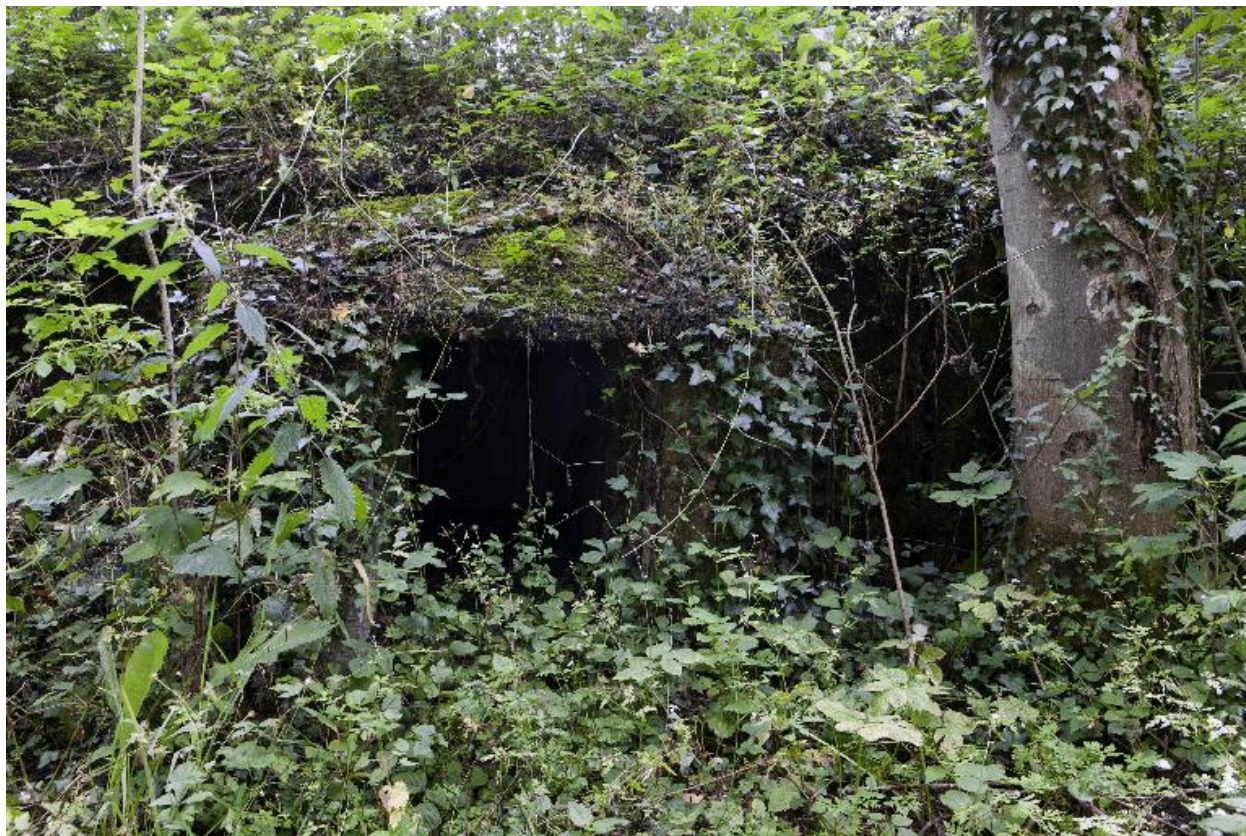
Casemate b) : Une des deux entrées
Phot. Jean-Marc Ramette
IVR31_20146203019NUCA

Casemate b) : Une des deux entrées

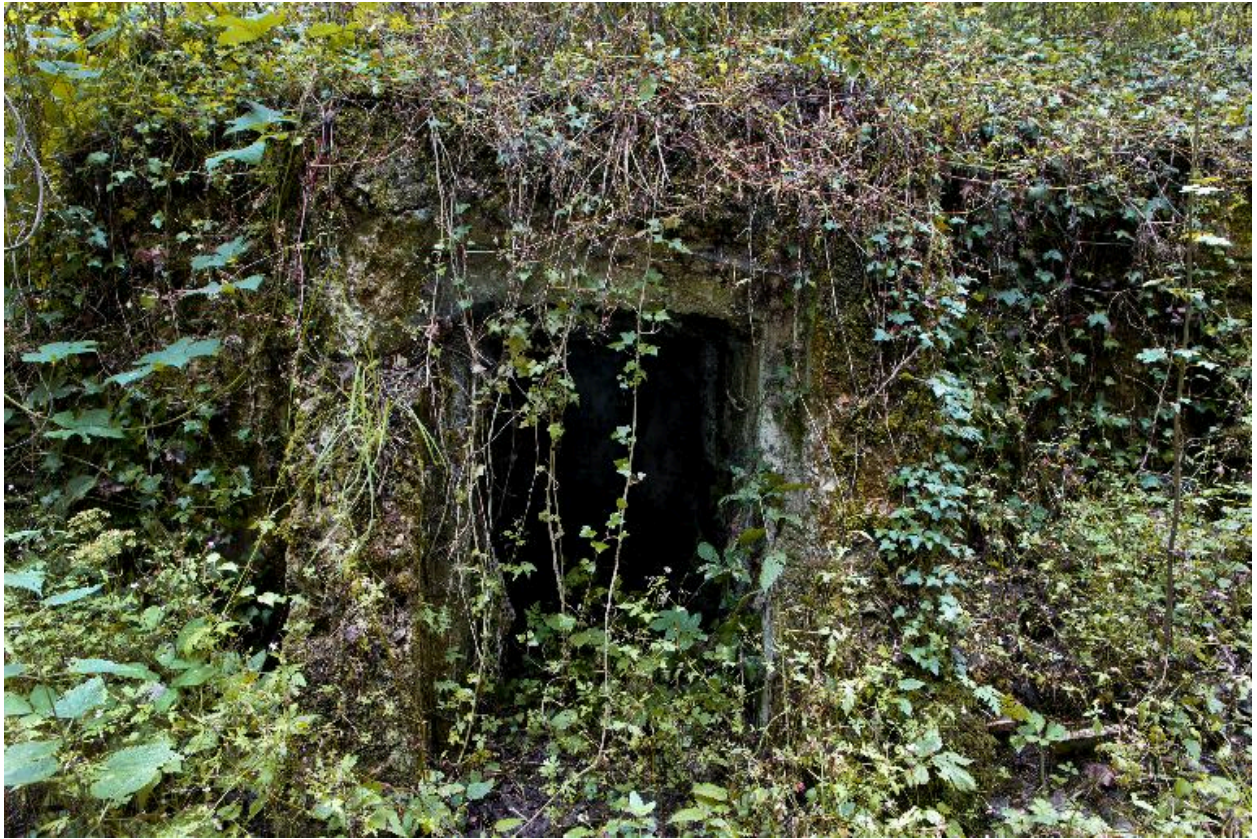
Casemate b) : La seconde entrée
Phot. Jean-Marc Ramette
IVR31_20146203015NUCA

Casemate b) : La seconde entrée
