Hauts-de-France, Somme  
Lanchères  
Wathiéhurt  
675 route de Saint-Valery

## Ferme

Numéro de dossier : IA80007761  
Date de l'enquête initiale : 2004  
Date(s) de rédaction : 2004  
Cadre de l'étude : inventaire préliminaire arrière-pays maritime picard  
Degré d'étude : repéré

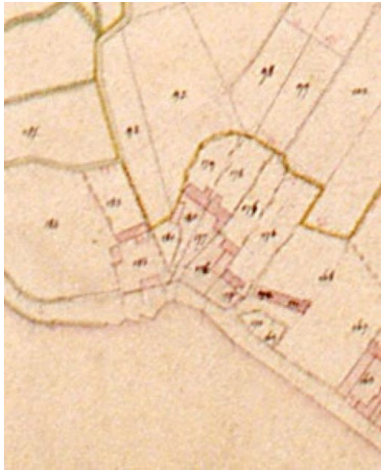
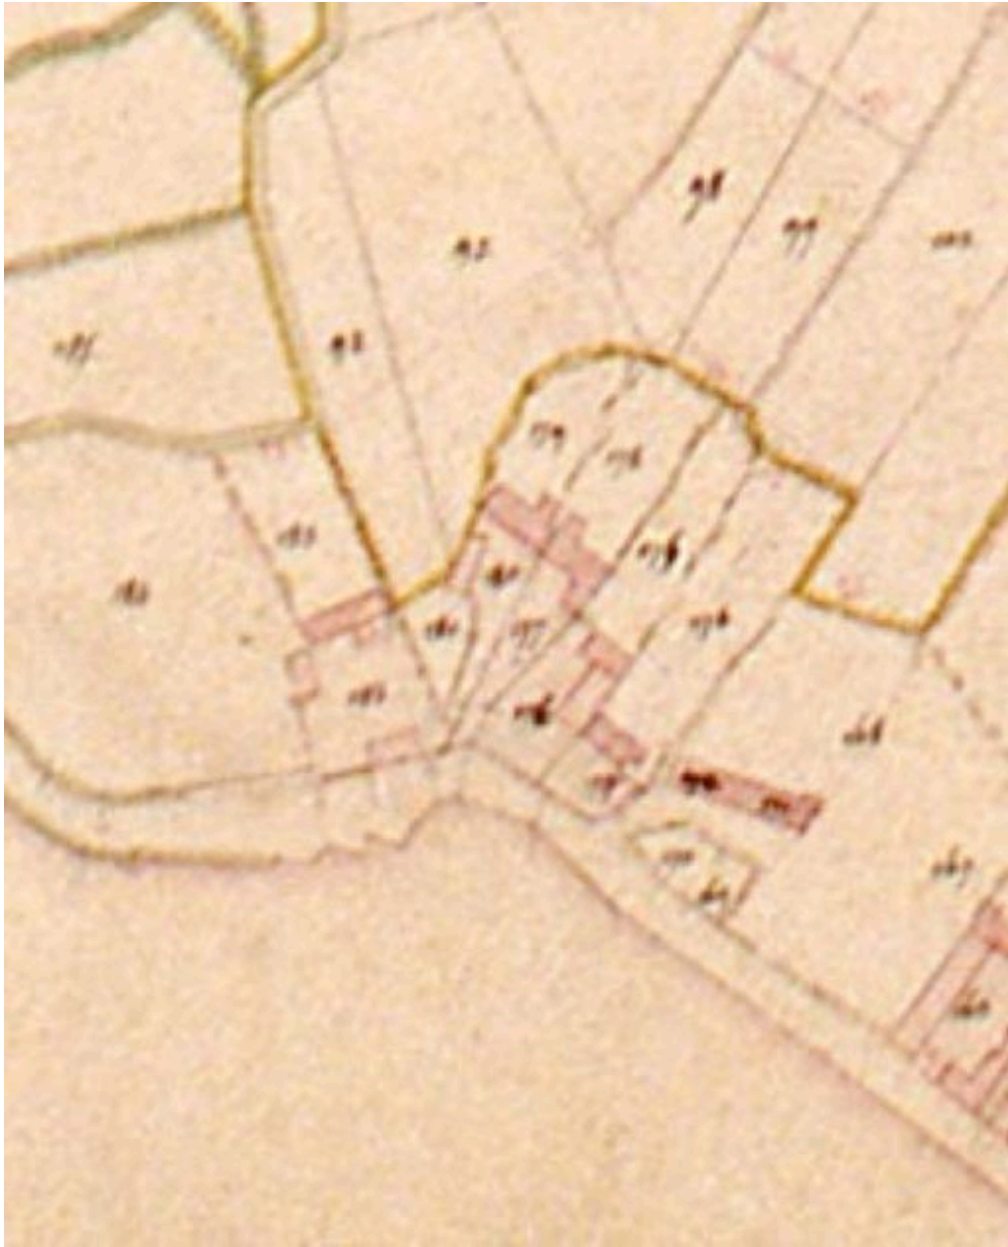
IVR22\_20068005883XAB

Vue détaillée du cadastre napoléonien présentant le plan de la maison en 1831.

Une maison figure sur le cadastre napoléonien à cet emplacement exact. D'après le propriétaire, cette construction aurait été entièrement restaurée dans les années 1970. Le torchis fut remplacé par les briques récupérées de l'écurie auparavant située au sud-ouest de la propriété, édifiée à une date inconnue (après 1831 puisqu'elle ne figure pas sur le cadastre napoléonien) et aujourd'hui détruite. Celles-ci sont marquées d'une inscription permettant de déterminer leur provenance : "brique mécanique / Flet / Bourseville". Les sablières basses, en chêne, ont été conservées. Les potelets en orme proviennent également de l'écurie. Les poutres maîtresses du logis étaient habillées de torchis. Le grenier était couvert de plancher. La toiture était en ardoise. La grange, occupant la limite orientale de la propriété, construite à une date inconnue (probablement en même temps que l'écurie préalablement citée) a également été détruite ; elle était en torchis et pans de bois.

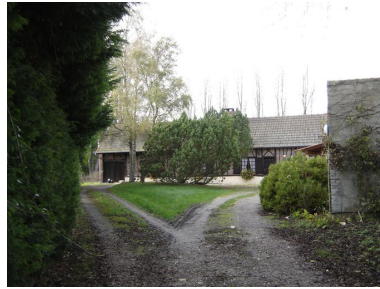
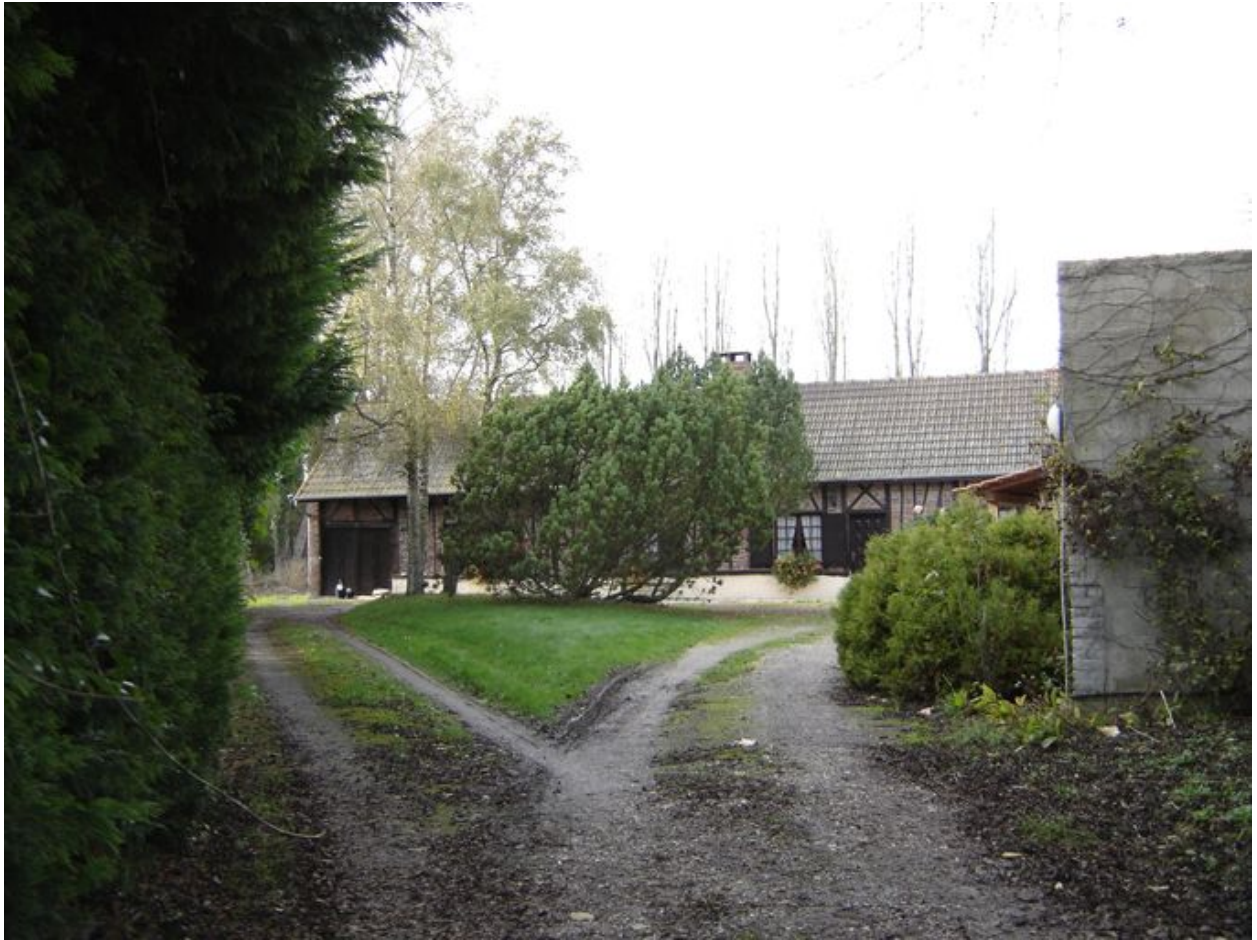
Vue générale.  
Phot. Inès Guérin  
IVR22\_20068005783NUCA

Vue générale.

Le logis, situé en retrait de la voie de circulation, au coeur de la parcelle, est orienté au sud. Il est entièrement composé d'une ossature en pans de bois hourdés à la brique. Les quatre travées sont distribuées de manière irrégulière. Les poutres maîtresses du logis sont en hêtre et peuplier. La partie habitable à l'est est prolongée à l'ouest, sous le même toit, de garages.
