Hauts-de-France, Aisne  
Vervins  
Eglise paroissiale Notre-Dame, place de l' Eglise

## **Ensemble de 3 bas-reliefs : Portraits en buste de Jacques II de Coucy-Vervins et d'Antoinette d'Oignies, Armoiries de Robert de Coucy**

Numéro de dossier : IM02002674  
Date de l'enquête initiale : 1999  
Date(s) de rédaction : 2001  
Cadre de l'étude : inventaire topographique ville de Vervins  
Degré d'étude : étudié

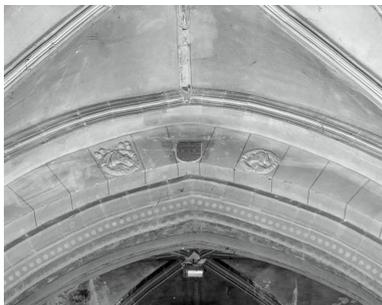
IVR22\_19990202426X

Ces trois bas-reliefs en pierre calcaire sont encastrés au sommet du narthex. Deux médaillons circulaires portant un décor en bas-relief encadrent un écusson.

Les deux personnages sont représentés en buste et de profil. Jacques II de Coucy-Vervins est représenté sous les traits d'un homme d'âge mûr portant la barbe ; sa femme, Antoinette d'Oignies, porte la coiffe ou bonnet féminin en usage dans le costume féminin de l'époque. Les médaillons sont ornés d'un entourage de ruban de laurier, le médaillon de Jacques II de Coucy-Vervins est surmonté de fleurs et de fruits.

Vue d'ensemble.

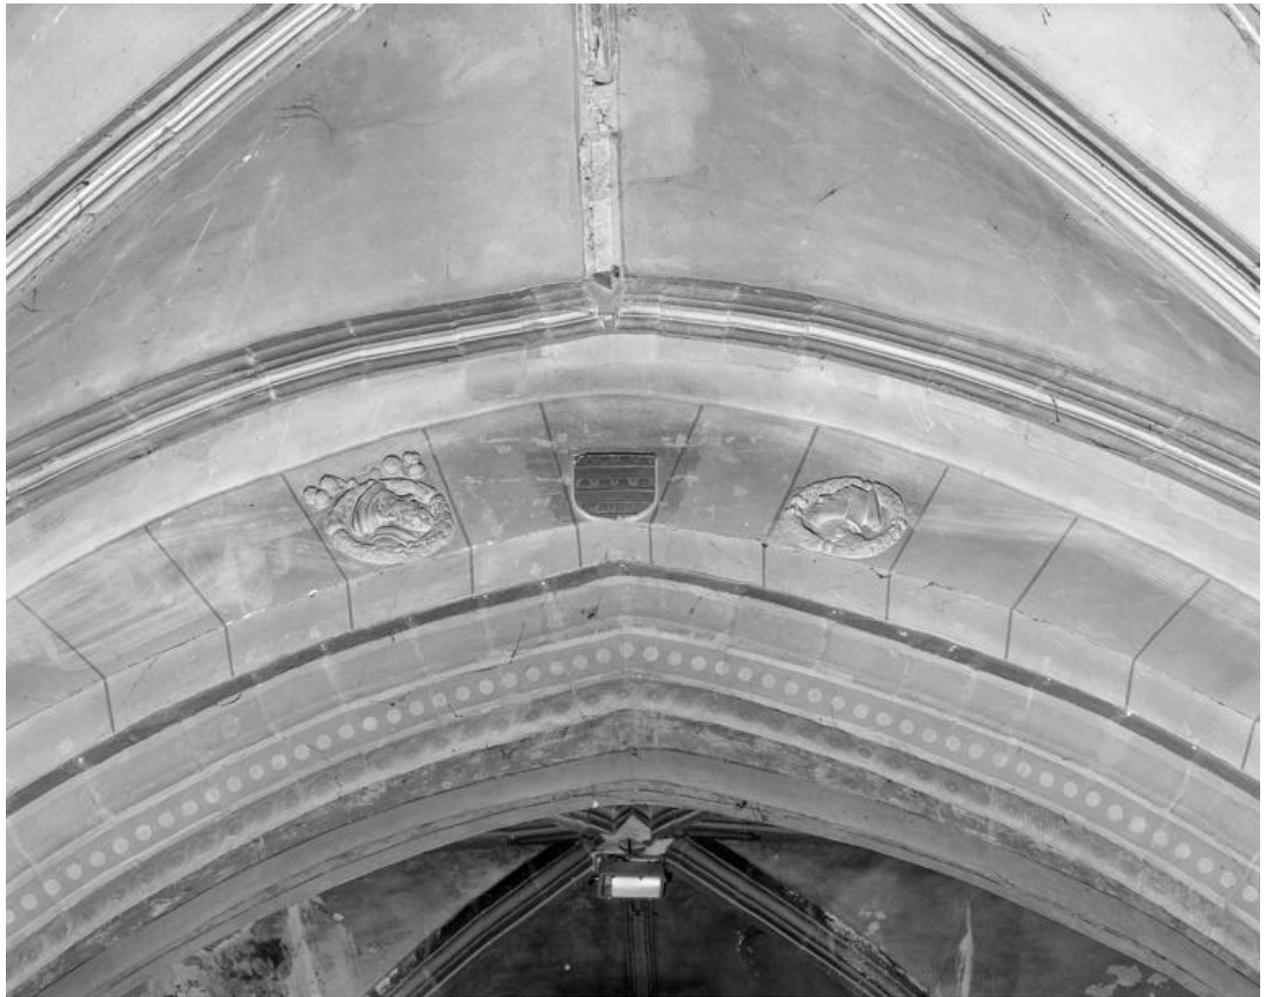
IVR22\_19990202426X

Vue d'ensemble.
