Hauts-de-France, Oise
Sainte-Eusoye
Troussures

Ancienne grange cistercienne de Troussures, puis ferme, aujourd'hui demeure

Numéro de dossier : IA60005297

Cadre de l'étude : inventaire topographique Communauté de communes Oise Picarde

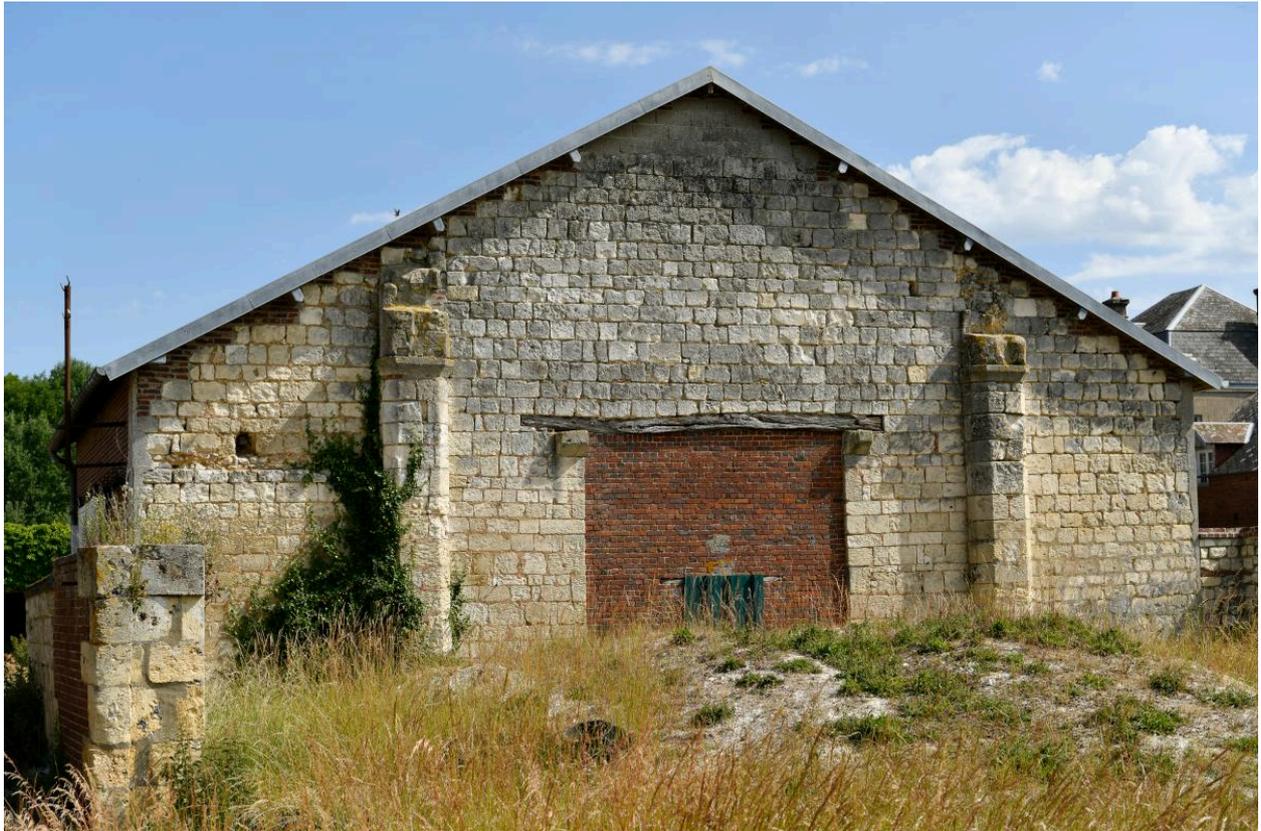
Mur intérieur du pignon nord.

C'est également au centre de ce côté sud de la cour que s'élève un pignon de l'ancienne grange cistercienne, l'autre se trouvant en face, à environ 42 mètres. Ces deux pignons sont en pierre de taille calcaire avec moellons en remplissage. Le pignon sud est percé de trois baies : deux lancettes surmontées par un oculus quadrilobé. Deux contreforts soutiennent le mur. À l'intérieur, deux piliers surmontés d'un tailloir reçoivent un départ d'arcade. Les trous qui accueilleraient les solives sont toujours visibles dans les parties latérales des pignons. Le pignon nord a été utilisé pour appuyer un nouveau bâtiment agricole à deux pans couvert d'ardoise.

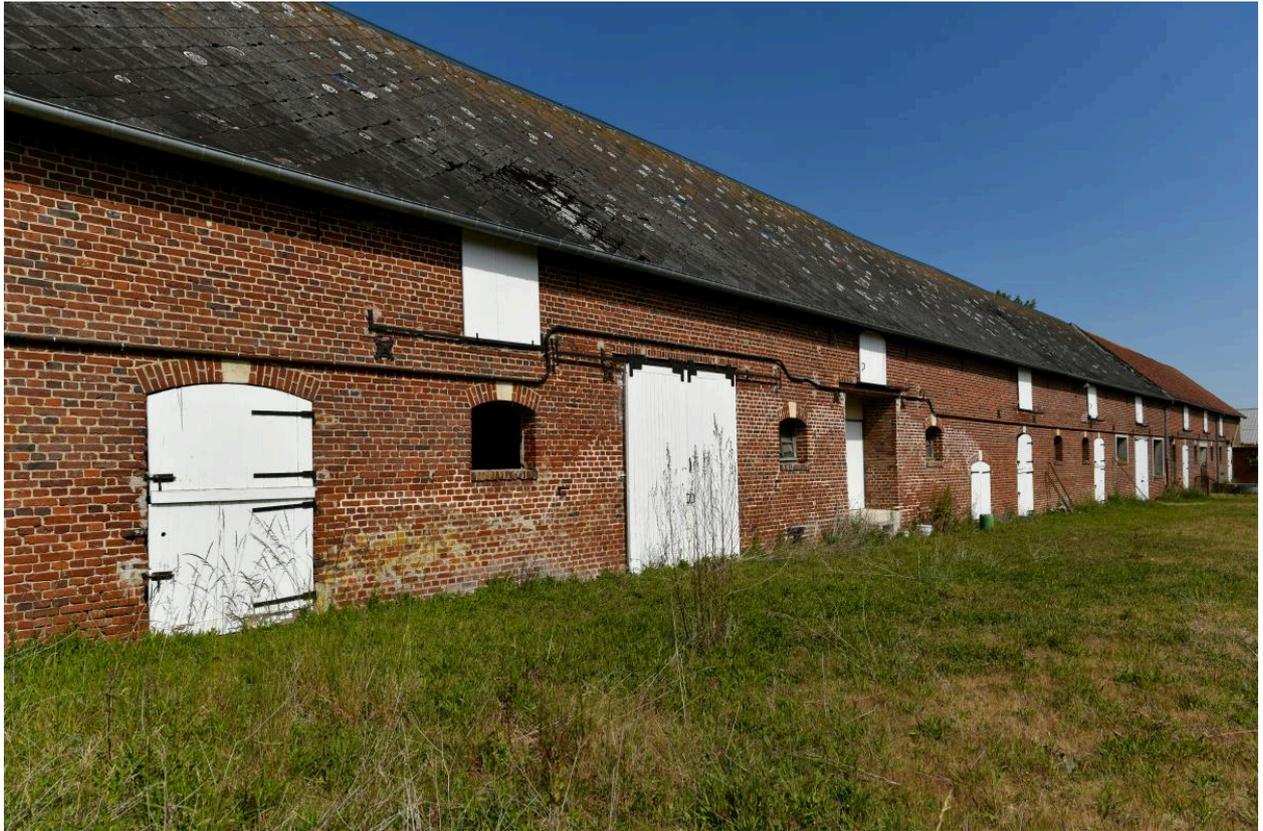
Vue générale des étables et bergeries côté ouest.

Les côtés est et ouest de la cour sont occupés sur toute leur longueur par des bâtiments agricoles consacrés à l'élevage (bergeries, écuries, étables). Entièrement en brique, ils comprennent deux niveaux : un premier où se trouvaient les animaux et un second pour le stockage de leur nourriture (fenils). Ils sont couronnés par des toits à longs pans avec pignons découverts et leurs toitures sont en ardoise et tuile flamande pour ceux qui se trouvent côté nord-ouest. Enfin, côtés nord (à droite de la porterie en entrant) et sud, il reste la base des murs d'anciens bâtiments.

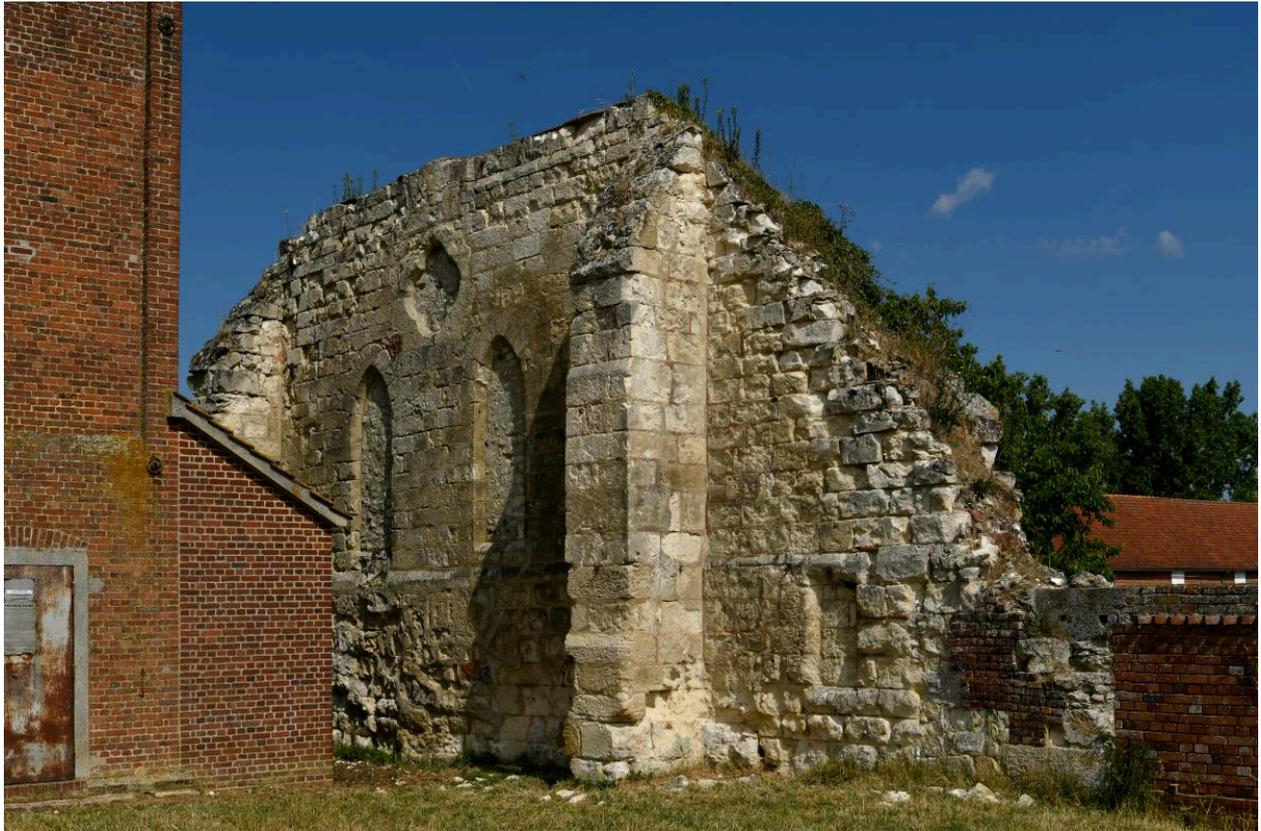
Vue générale du pignon sud de l'ancienne grange cistercienne.

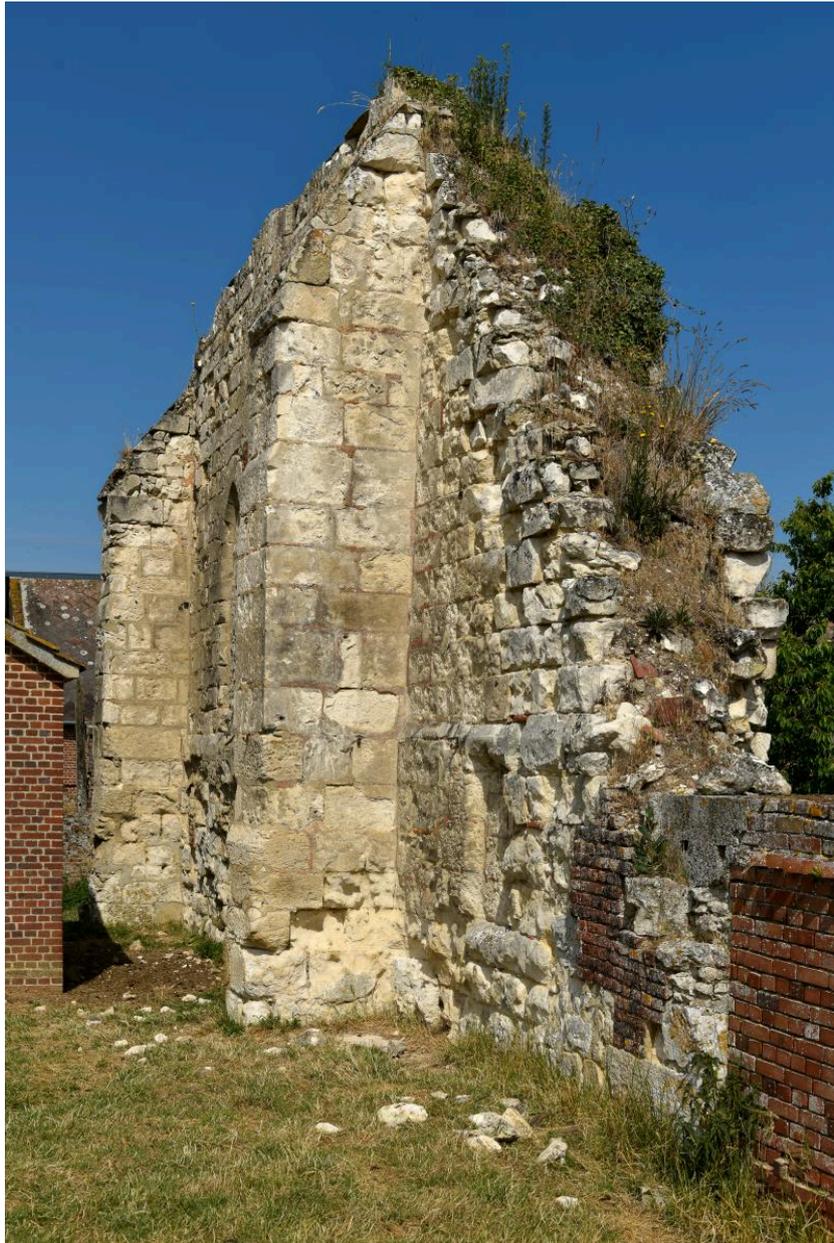
Pignon sud : contreforts.

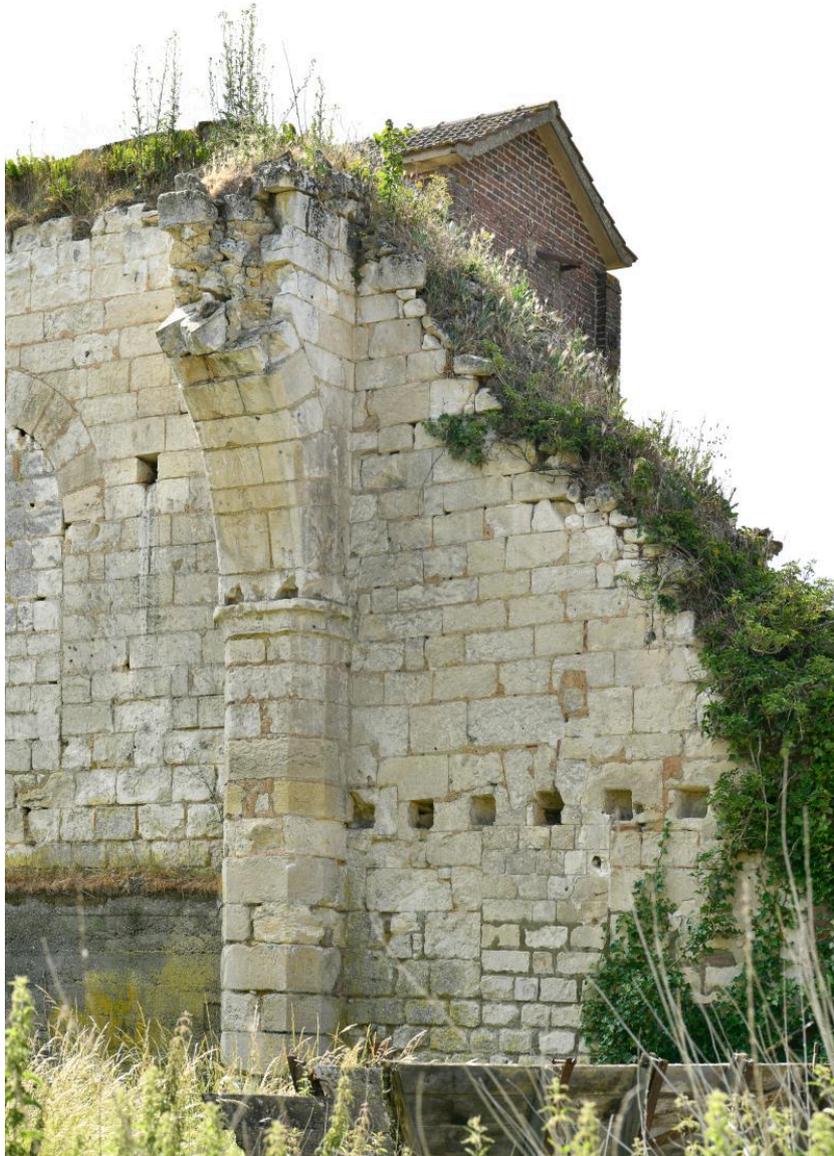
Mur intérieur du pignon sud, côté ouest.

De la grange édifée par l'abbaye de Chaalis vraisemblablement à la fin du 13^e siècle (baies à arcs brisés surmontées d'un quadrilobe, arcades en arcs brisés, piliers aux tailloirs moulurés), il reste aujourd'hui les deux pignons en pierre de taille calcaire. Une photographie de Fernand Watteuw prise en 1962 montre l'intérieur de la grange qui servait alors de bergerie. Son plan est rythmé par des arcades aux arcs brisés soutenues par des piliers octogonaux. Une imposante charpente s'appuie sur cette structure en pierre.

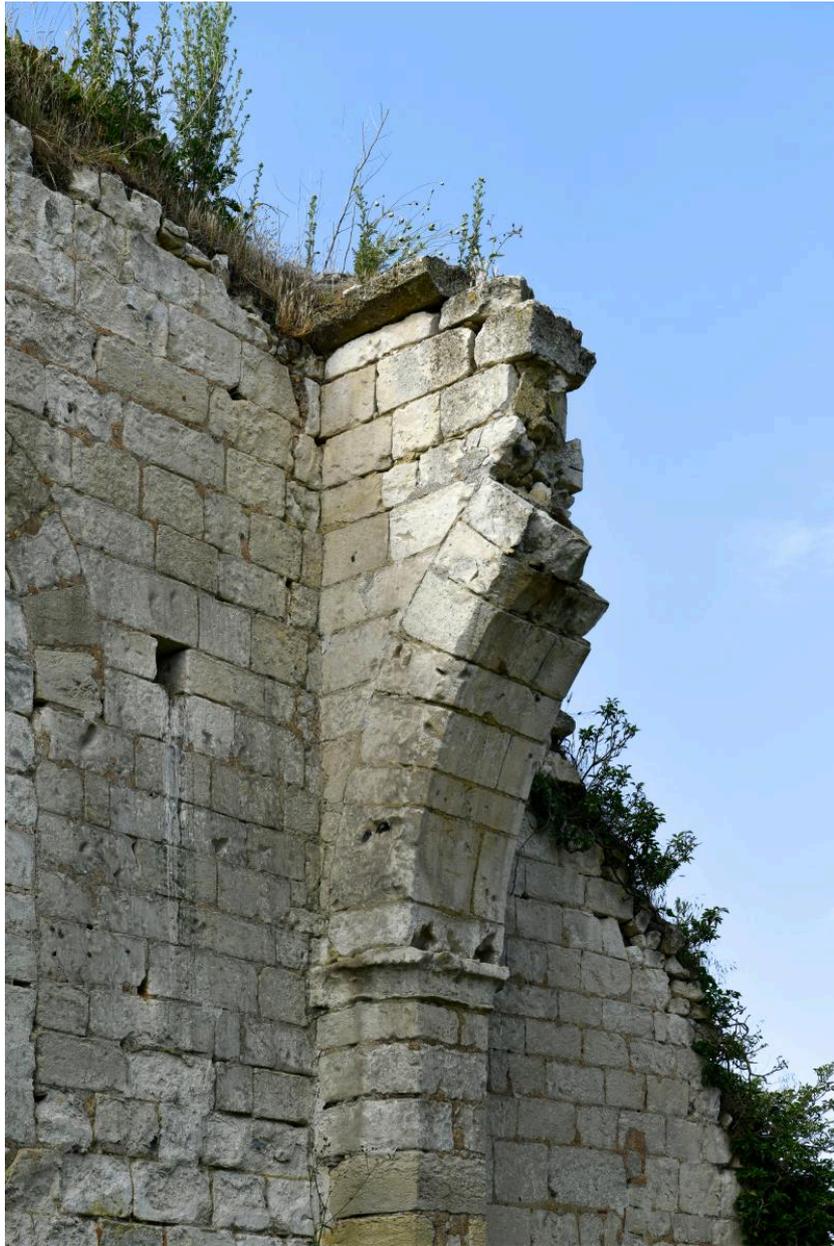
Détail du pignon sud : mur intérieur avec départ d'une arcade.

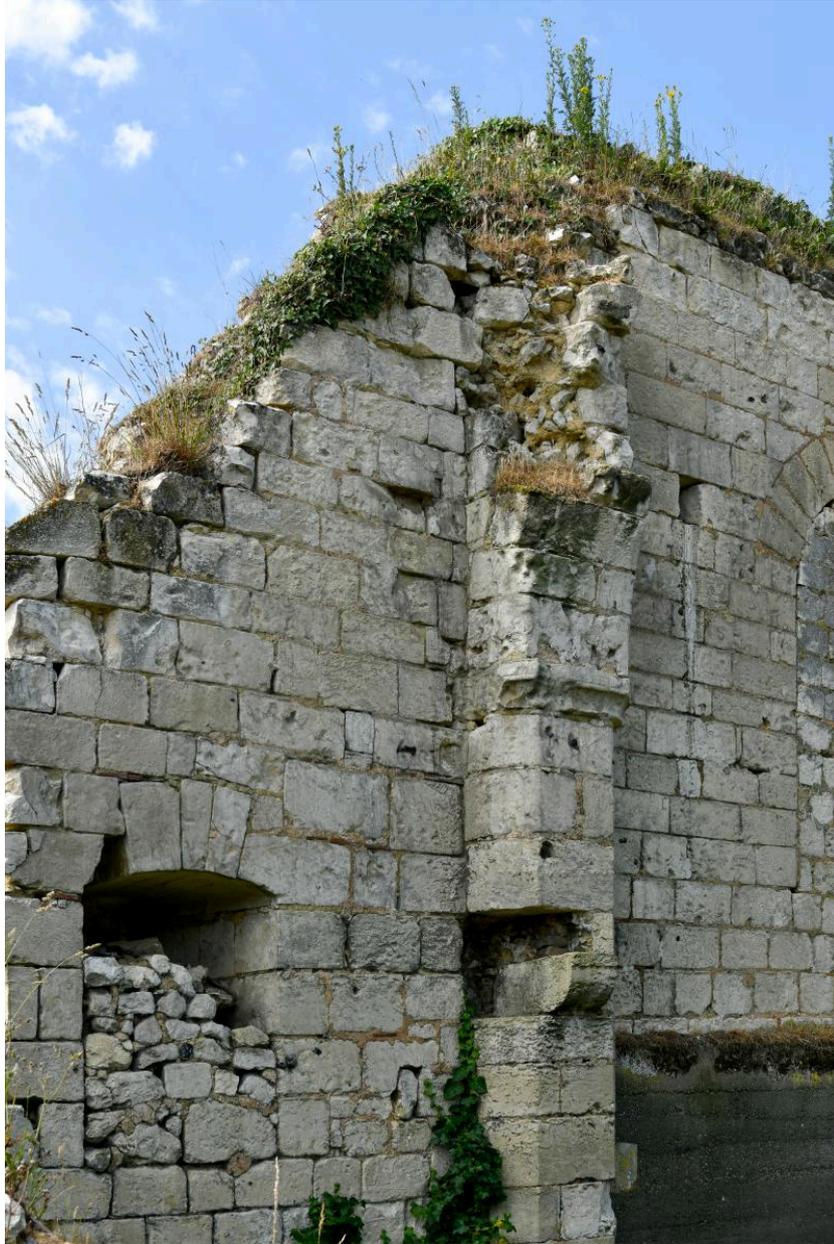
Détail du mur intérieur du pignon sud : pilier, tailloir mouluré et départ d'arcade.

Sur les murs intérieurs des pignons de l'ancienne grange, les tailloirs entre les piliers et les arcades sont moulurés.
