Hauts-de-France, Somme
Saint-Quentin-en-Tourmont
12 rue des Ecoles

Ancienne ferme de journalier

Numéro de dossier : IA80007783
Date de l'enquête initiale : 2004
Date(s) de rédaction : 2004
Cadre de l'étude : inventaire préliminaire arrière-pays maritime picard
Degré d'étude : étudié

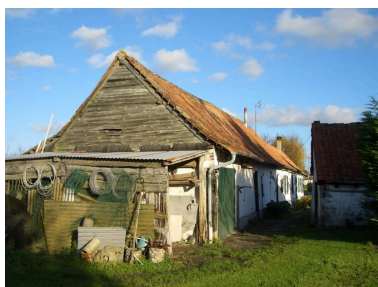
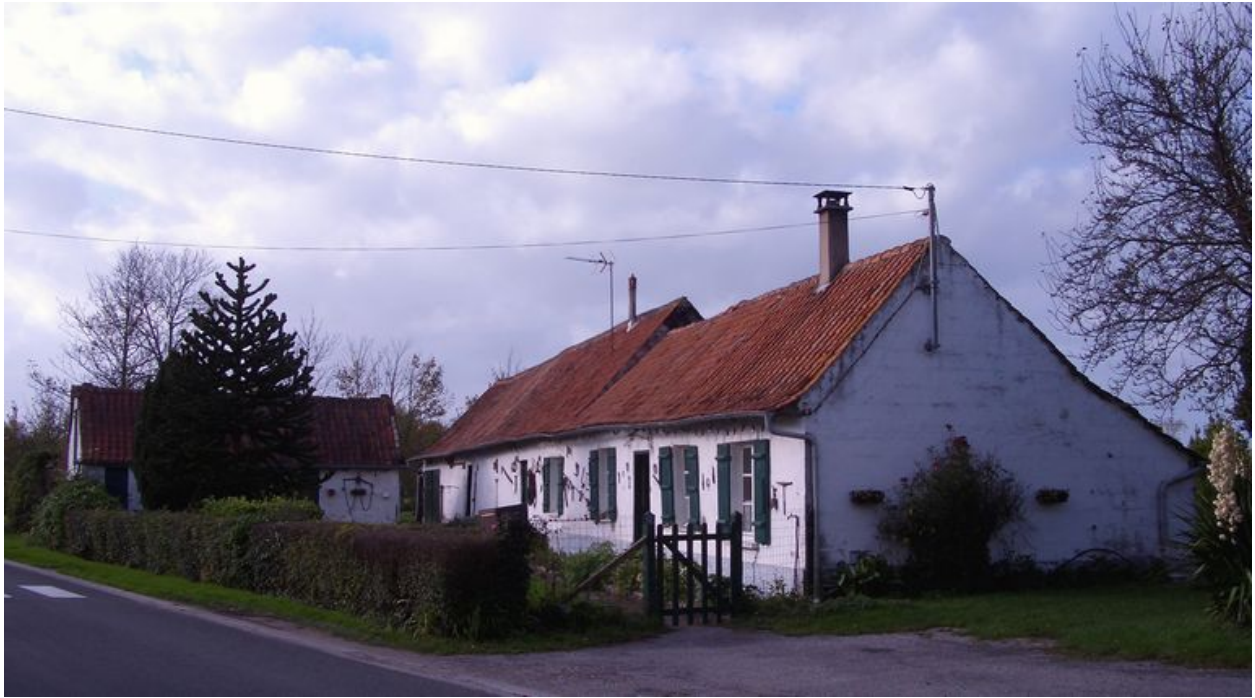
Vue générale.
Phot. Inès Guérin
IVR22_20078005042NUCA

Vue générale.

La construction se situe parallèlement à la rue, en biais et en léger retrait par rapport à l'espace public. L'ensemble, en torchis et pans de bois, possède un alignement des différentes fonctions sous le même toit en pannes picardes, avec coyau prononcé. Sur la partie annexe, le faitage est pourvu d'une rangée de brique (dite cornière). Orientée au sud, l'habitation est longue de cinq travées. Le pignon oriental est aujourd'hui reconstruit en parpaings. Une extension a été ajoutée au nord, permettant l'élargissement du logis. Le pignon occidental est couvert d'un essentage de planches. On pénètre dans le logis par la salle commune, à la droite de laquelle se situe une chambre. La cloison de gauche est percée d'une porte par laquelle on accède à la salle dite d'apparat qui était à l'origine une chambre. Le plafond à solives ainsi que le plancher d'origine sont encore en place. La cheminée du salon, aujourd'hui condamnée, a conservé sa tablette moulurée. La porte d'accès à la chambre est située à droite de la cheminée ; relativement basse, elle est surmontée d'un placard. Les huisseries sont d'origine pour une majeure partie d'entre elles. Le plafond de la salle est percé d'une trappe permettant l'accès au grenier.

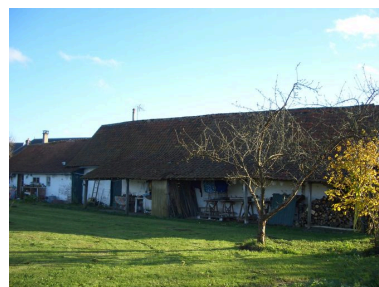
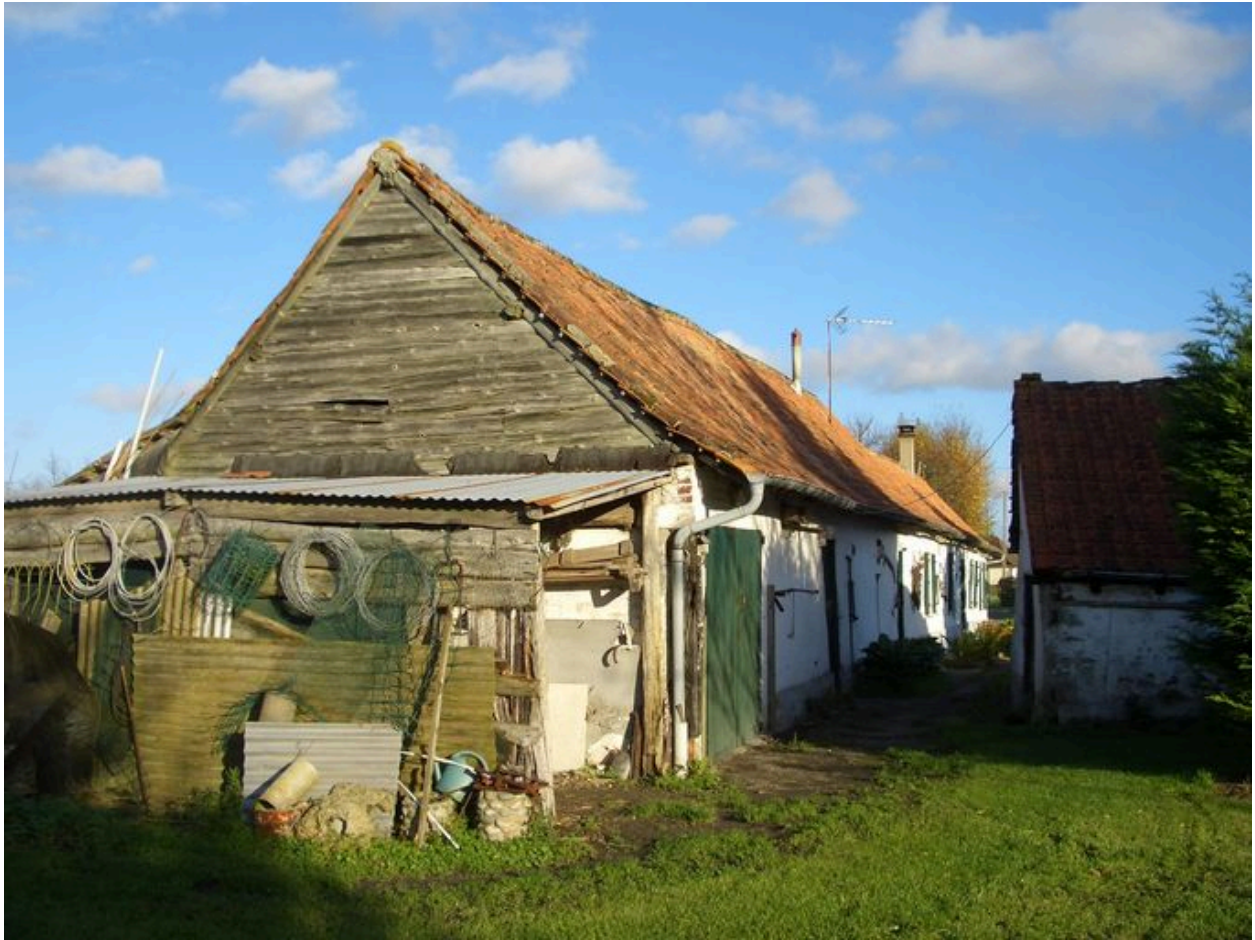
Vue latérale.
Phot. Inès Guérin
IVR22_20078005043NUCA

Vue latérale.

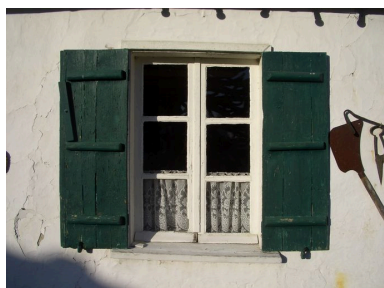
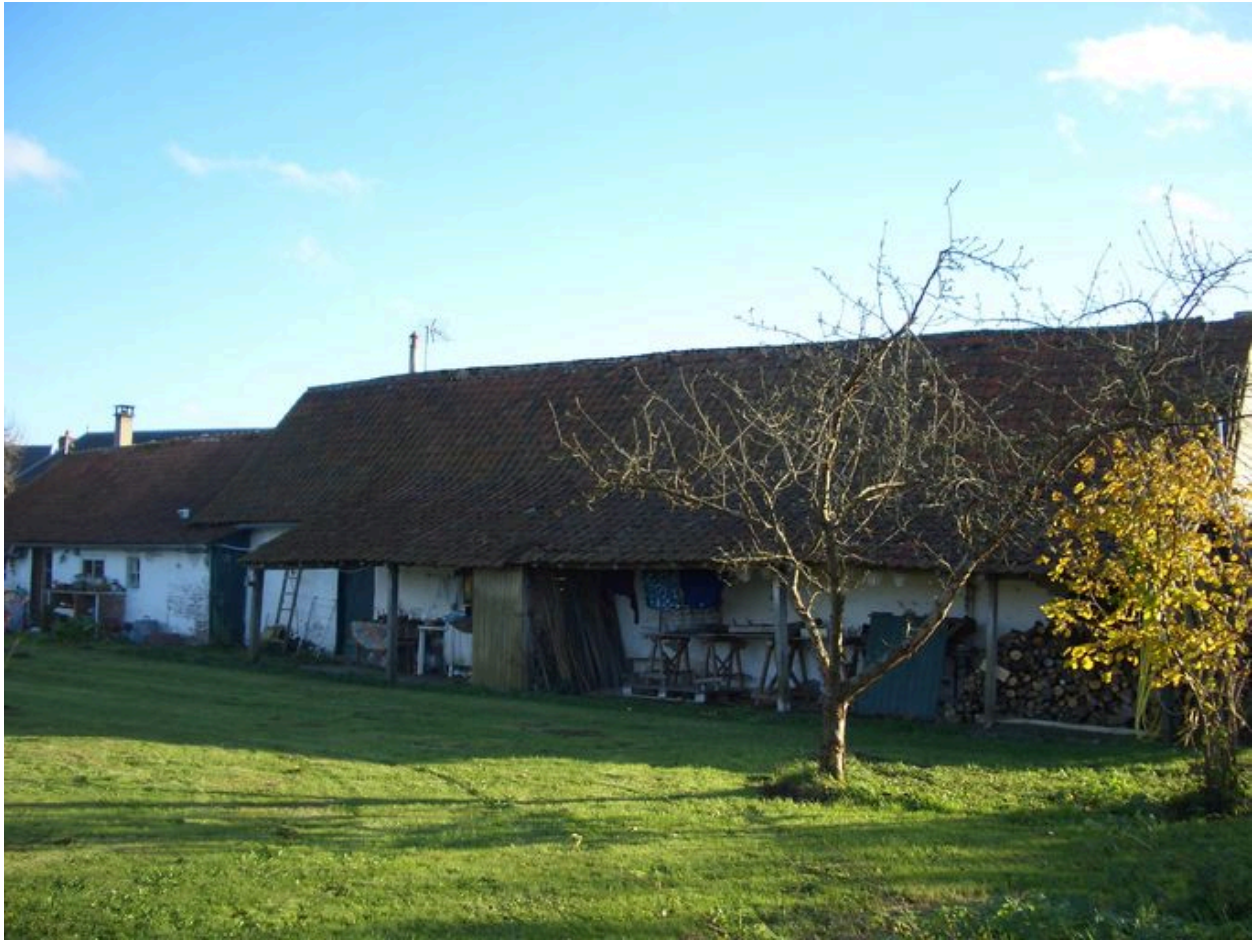
Vue postérieure.
Phot. Inès Guérin
IVR22_20078005044NUCA

Vue postérieure.

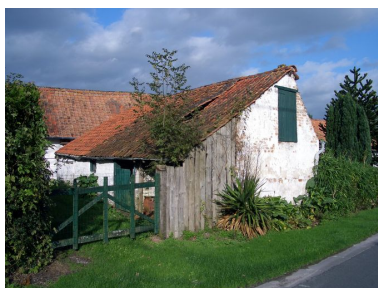
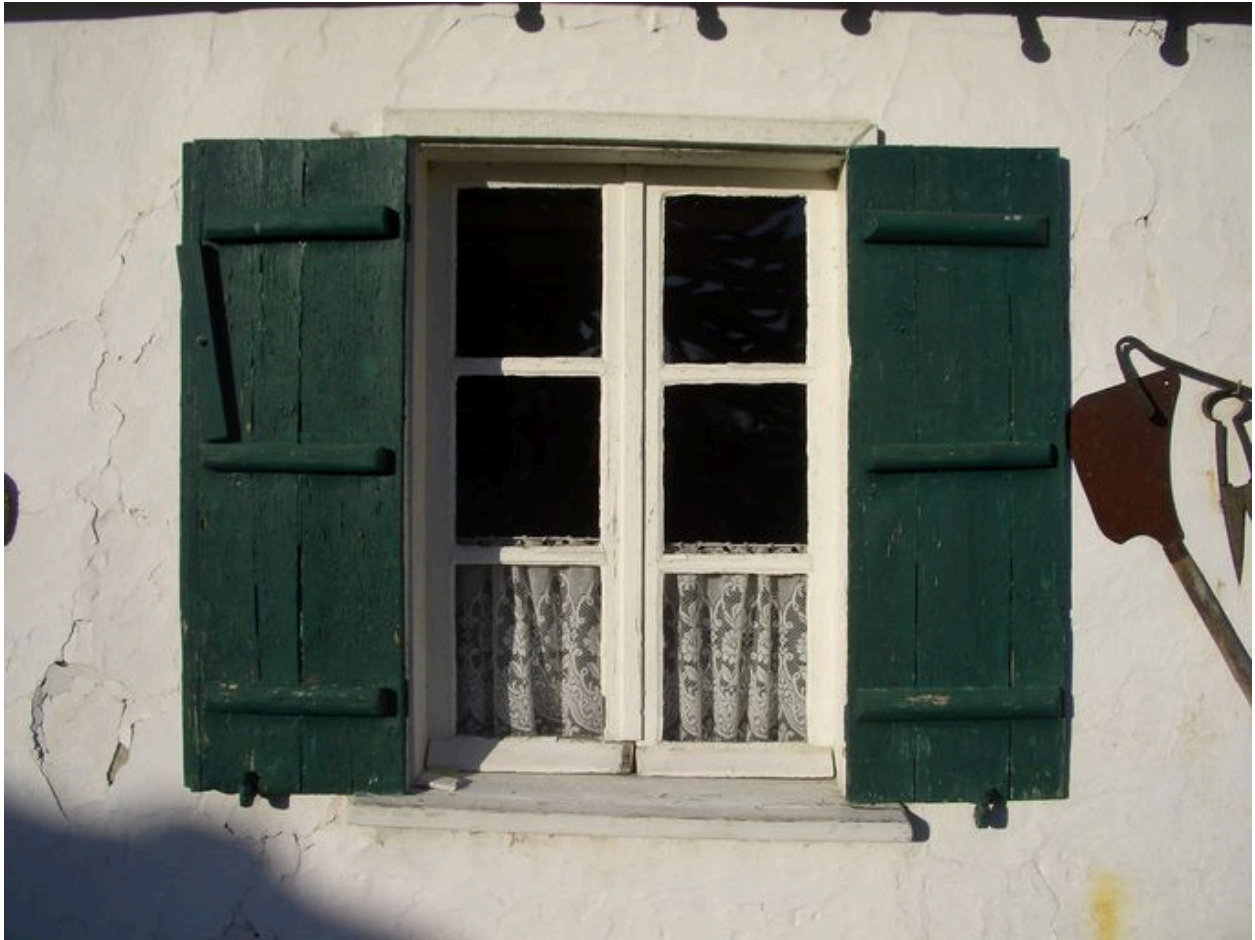
Détail de la fenêtre
et de son contrevent.
Phot. Inès Guérin
IVR22_20078005045NUCA

Détail de la fenêtre et de son contrevent.

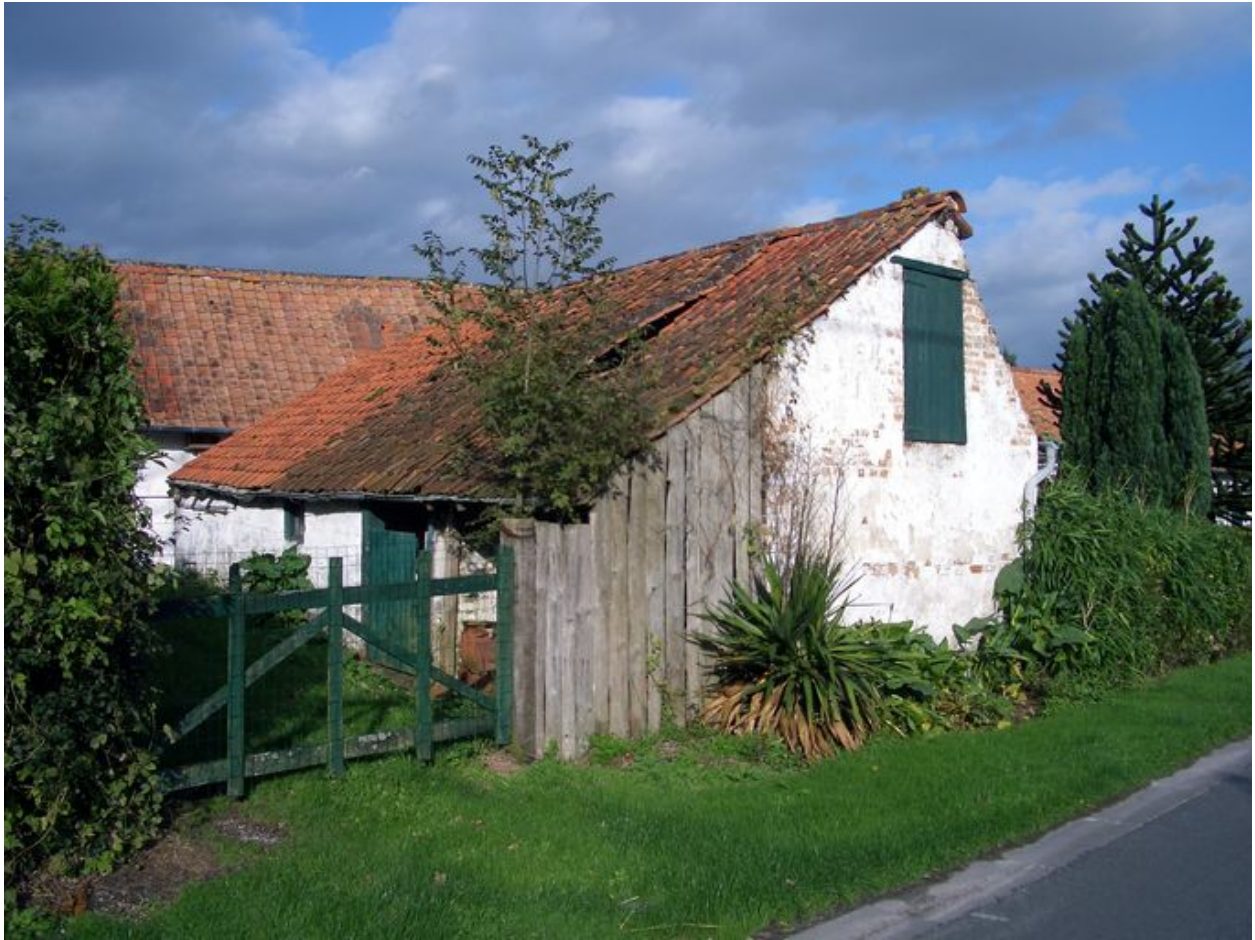
Vue postérieure de l'annexe.
Phot. Inès Guérin
IVR22_20078005052NUCA

Vue postérieure de l'annexe.

Dans le prolongement de l'habitation, se situe l'écurie et une étable à vache tout à fait à l'ouest, sous un toit plus haut. L'écurie dispose d'une cheminée indépendante pour la cuisson des aliments destinés aux animaux. Le mur gouttereau nord des annexes est flanqué d'un appentis pour le stockage du bois. Le bâtiment situé à l'ouest de la cour, placé perpendiculairement à la rue, est une étable à veaux. Les murs pignons sont en brique et l'un d'eux (celui au sud) est percé
