Hauts-de-France, Aisne
Chavignon
la Malmaison

Ferme de la Malmaison

Numéro de dossier : IA02001734
Date de l'enquête initiale : 2003
Date(s) de rédaction : 2003
Cadre de l'étude : patrimoine de la Reconstruction Chemin des Dames
Degré d'étude : étudié

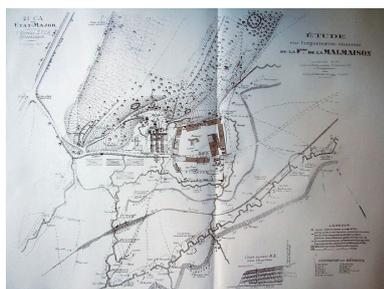
Plan de la ferme avant
destruction (coll. part).
Phot. Inès Guérin
IVR22_20030202275NUCAB

Plan de la ferme avant destruction (coll. part).

Propriété de l'abbaye Notre-Dame de Soissons, la ferme d'avant-guerre constituait un grand complexe agricole qui comptait 200 hectares de terres labourables en 1914. Entièrement construit en pierre de taille, l'ancien logis, long de cinq travées, était une imposante maison pourvue d'un étage. De nombreux bâtiments en constituaient les dépendances. Un pigeonnier à section carré occupait l'entrée de la propriété. Une mare, entourée d'un mur bas, prenait place au centre de la cour fermée. La ferme était approvisionnée en eau grâce à une machine hydraulique à mouvement perpétuel permettant la remontée d'une partie des eaux de la vallée. L'offensive Nivelles en occasionna les premiers dégâts importants. L'ensemble fut entièrement détruit avant le 23 octobre 1917. La nouvelle ferme fut reconstruite cent mètres plus haut par Harmel, industriel textile à Reims, afin d'y élever des moutons : il fit en premier lieu installer une baraque provisoire de la taille de la future ferme.

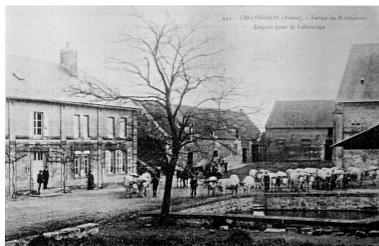
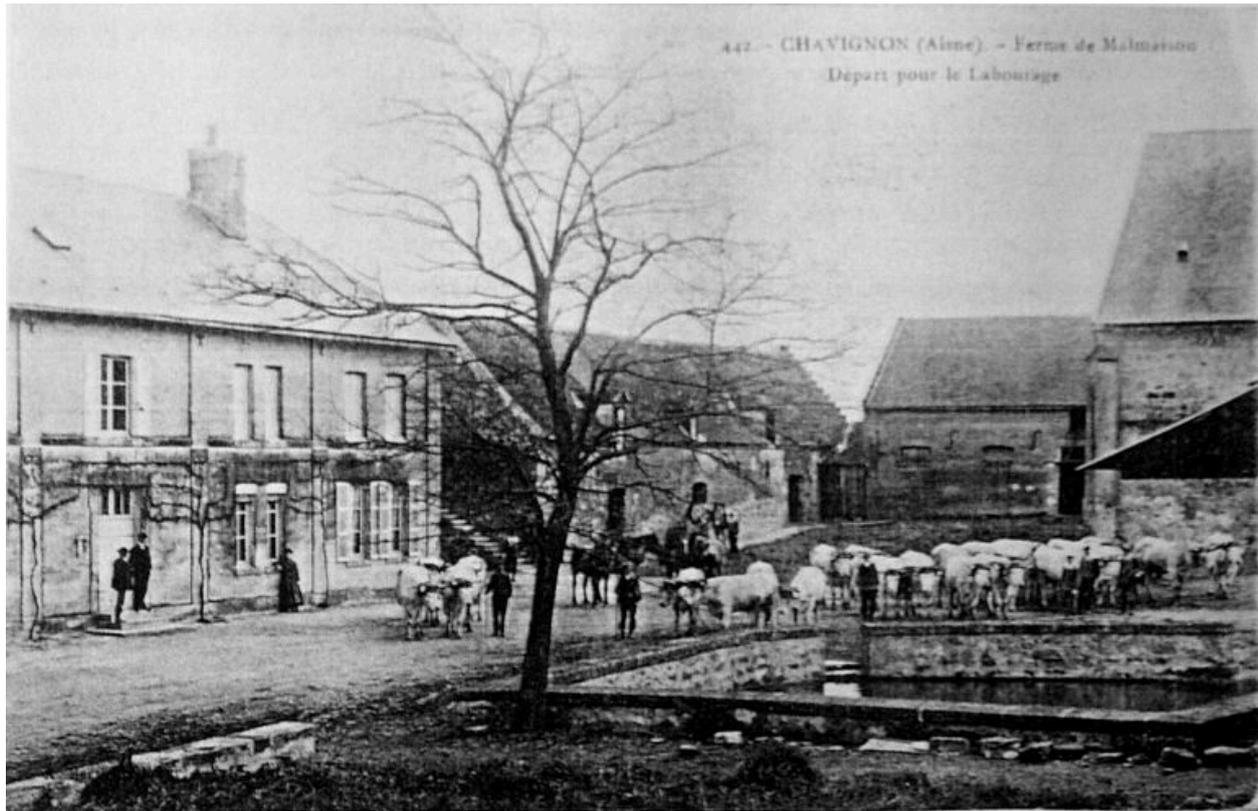
Vue ancienne des bâtiments
agricoles (coll. part).
Phot. Inès Guérin
IVR22_20030202272NUCAB

Vue ancienne des bâtiments agricoles (coll. part).

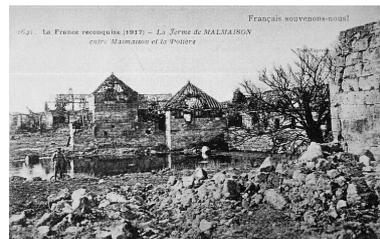
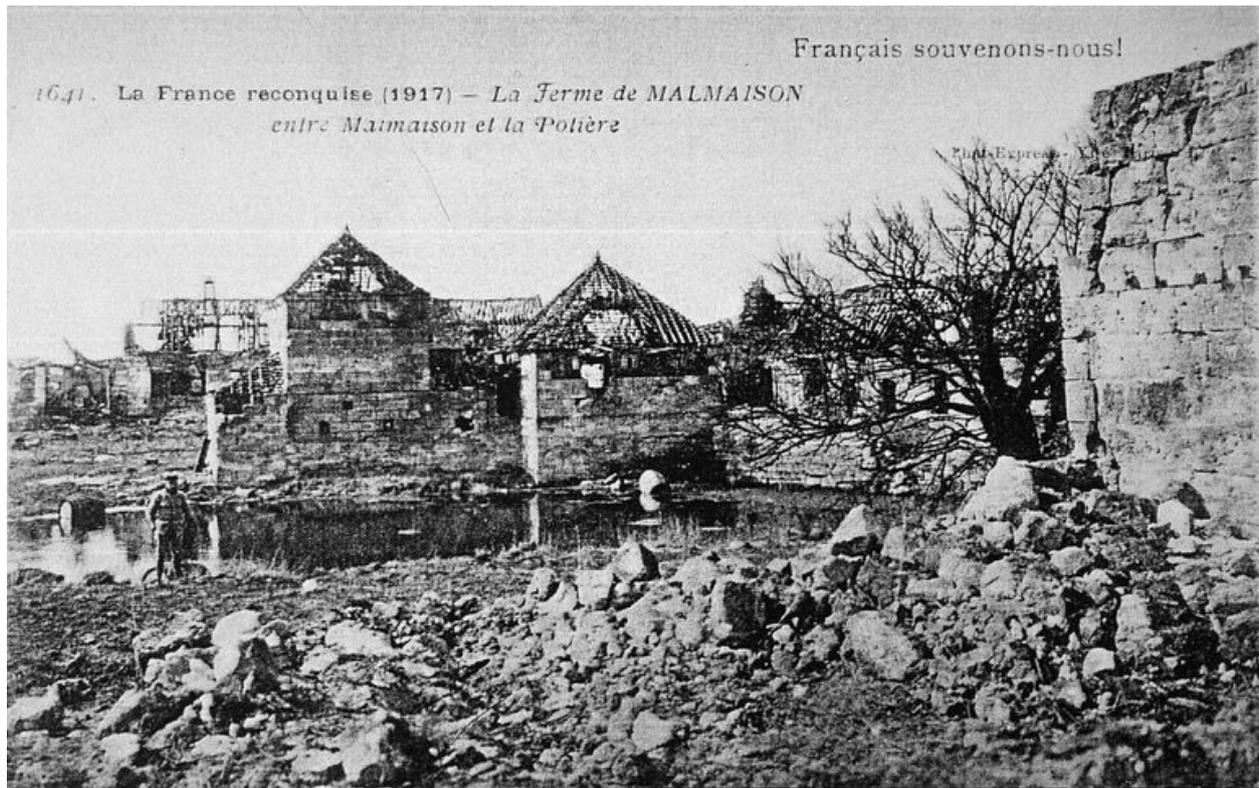
Vue de la ferme en ruines (coll. part).
Phot. Inès Guérin
IVR22_20030202273NUCAB

Vue de la ferme en ruines (coll. part).

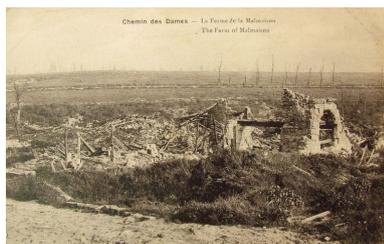
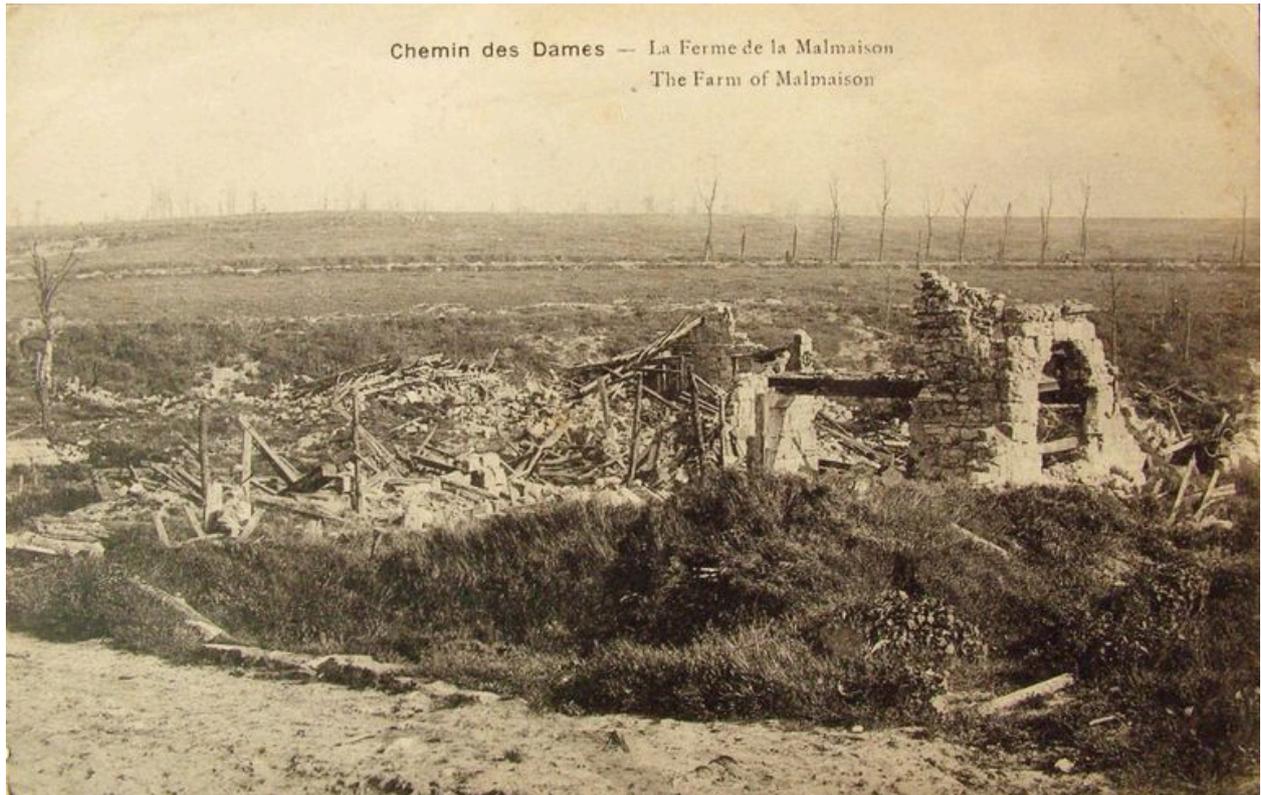
Vue de la ferme en ruines (coll. part).
Phot. Inès Guérin
IVR22_20030202274NUCAB

Vue de la ferme en ruines (coll. part).

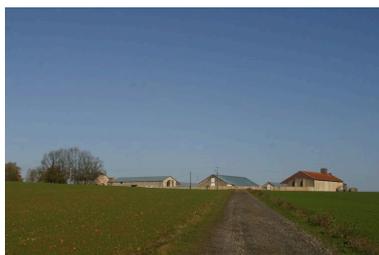
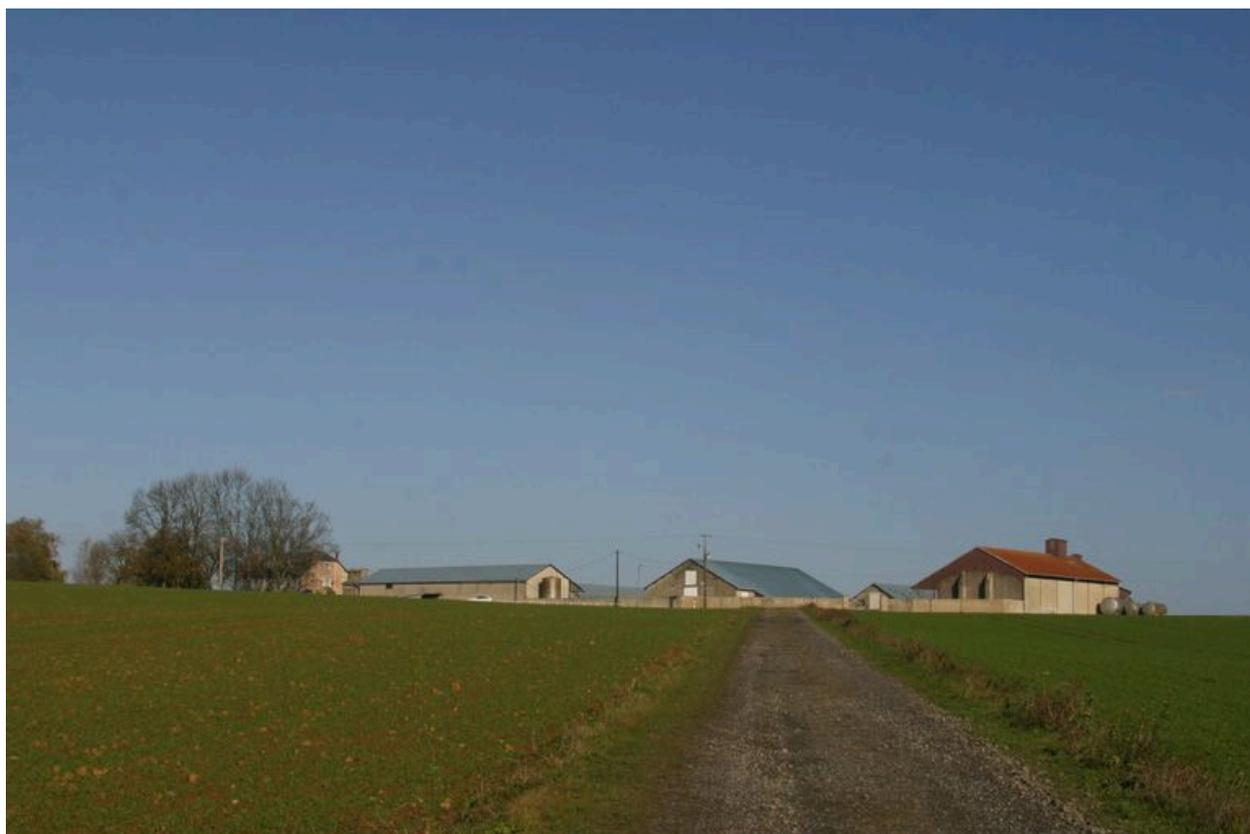
Vue générale actuelle.
Phot. Inès Guérin
IVR22_20030202904NUCA

Vue générale actuelle.

Le logis, isolé des bâtiments agricoles, est une vaste maison entièrement construite en pierre de taille. La façade arrière possède un bow-window permettant à la lumière de remplir amplement le rez-de-chaussée. Le toit à longs pans et demi-croupes en ardoise abrite un étage de comble. Les bâtiments agricoles ne sont donc pas répartis autour d'une cour carrée, comme cela est habituellement le cas pour les fermes du Chemin des Dames. Ils sont situés à droite de la maison, disposés parallèlement les uns aux autres.

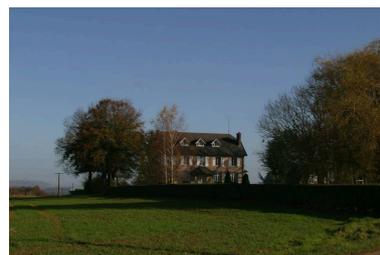
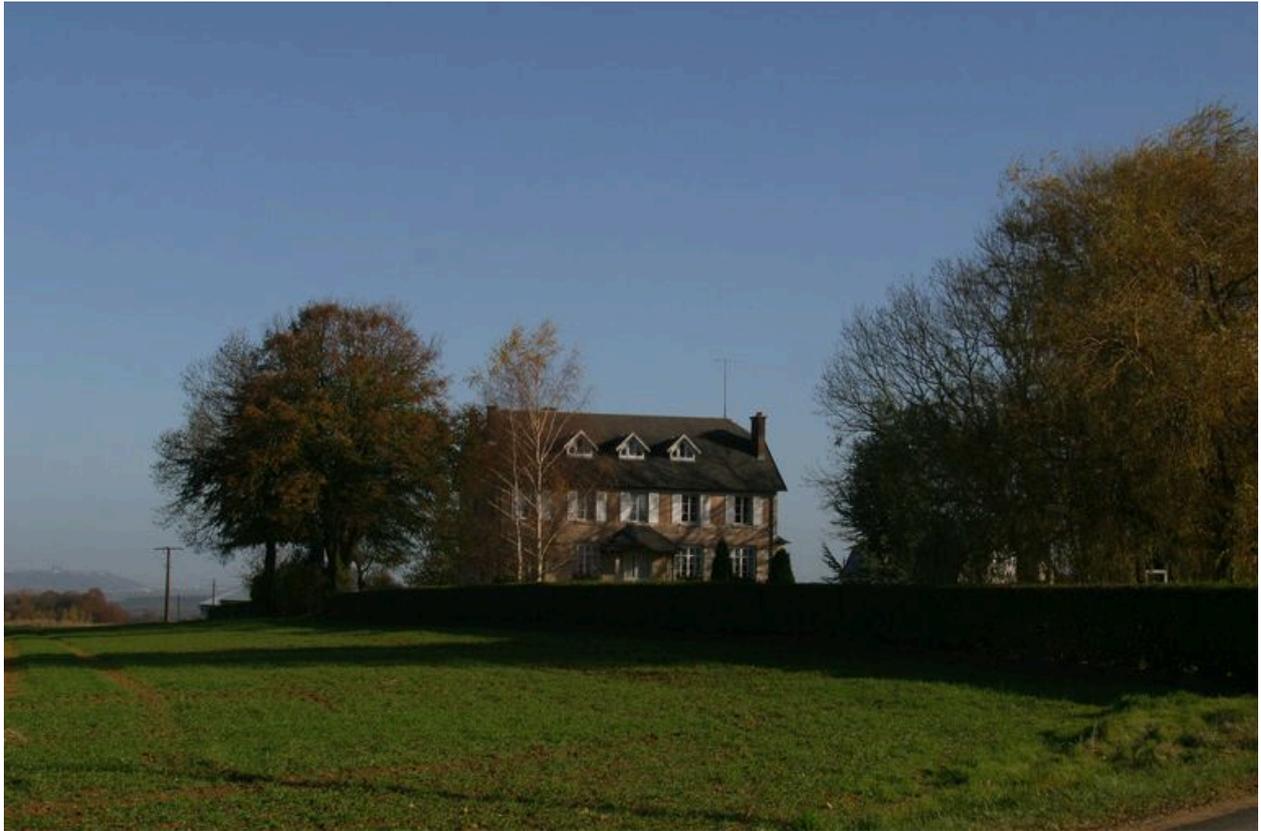
Vue du logis.
Phot. Inès Guérin
IVR22_20030202903NUCA

Vue du logis.

La ferme ne respecte pas le type des ensembles agricoles à cour fermée, modèle largement rencontré sur le Chemin des Dames. Le volume simple et les ouvertures régulièrement disposées sur les deux niveaux confèrent au logis un caractère sobre, aspect accentué par l'absence totale de décor.
