Ancienne ferme du Bout-des-Crocs à Saint-Quentin-en-Tourmont

Numéro de dossier : IA80007734
Date de l'enquête initiale : 2004
Date(s) de rédaction : 2004
Cadre de l'étude : inventaire préliminaire arrière-pays maritime picard
Degré d'étude : étudié

Dénomination : ferme
Destinations successives : ferme, maison
Parties constituantes non étudiées : jardin, étable à chevaux, grange

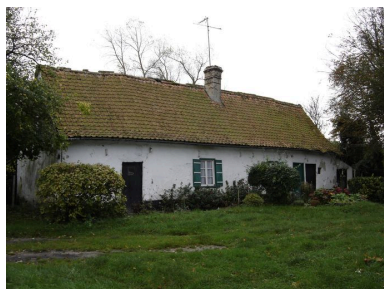
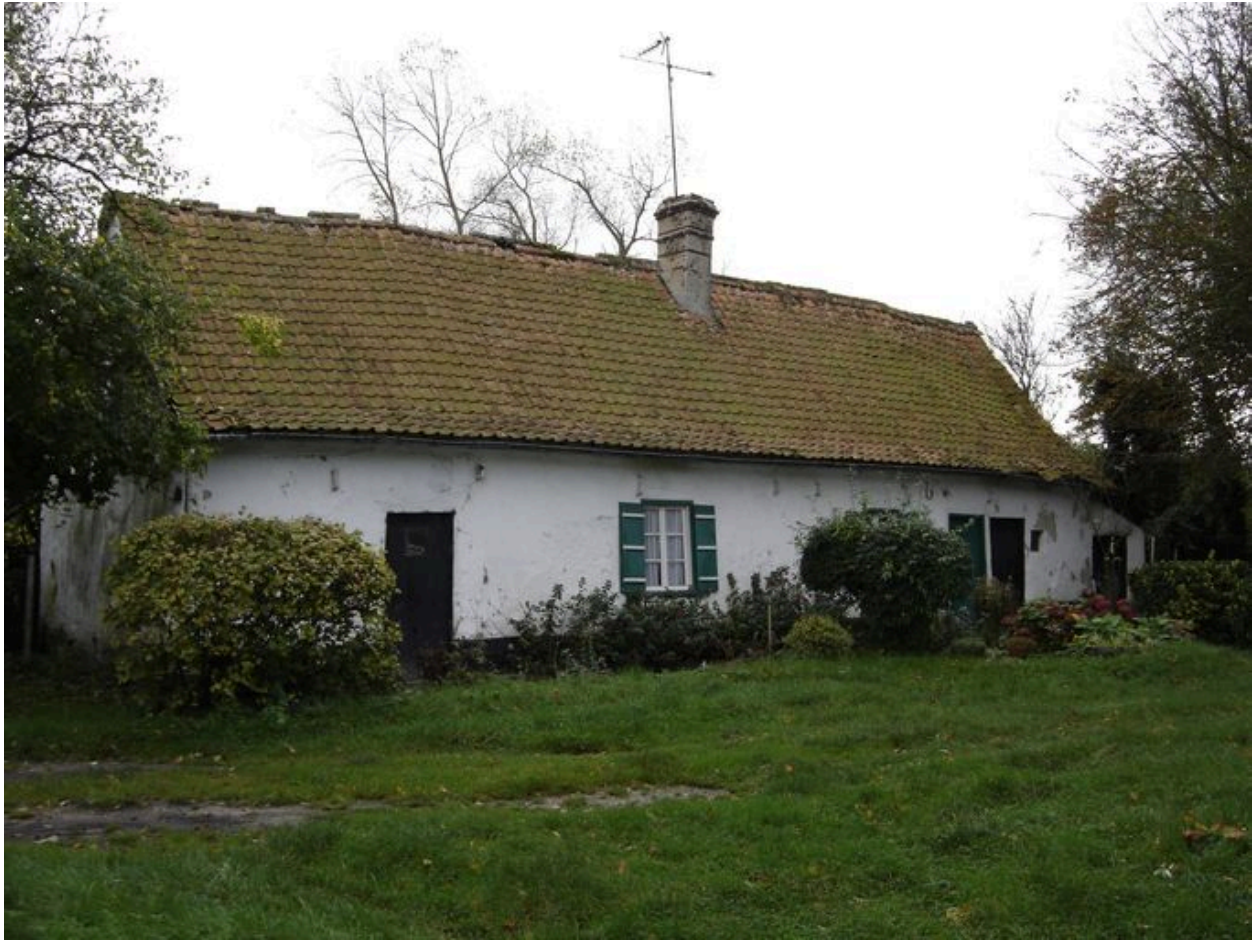
Vue générale du logis.
Phot. Inès Guérin
IVR22_20068005612NUCA

Vue générale du logis.

Ce dernier, pourvu d'un solin en brique, dispose d'une structure en pans de bois et torchis. La partie habitable, de trois travées de long, est au centre de l'édifice, l'écurie à l'est et la remise à l'ouest. Les trois portes en façade attestent ainsi de la multiplication des fonctions rassemblées sous un même toit. Les ouvertures du logis sont distribuées de manière irrégulière. Les tenons d'ancrage du sommier sont visibles en façade et permettent d'appréhender le nombre de travées de l'édifice. La couverture en pannes picardes dispose d'un coyau prononcé. Une rangée de briques occupant l'arête faîtière permet une meilleure assise de la couverture. Les pignons sont aveugles.

Un appentis flanque l'ouest du bâtiment.

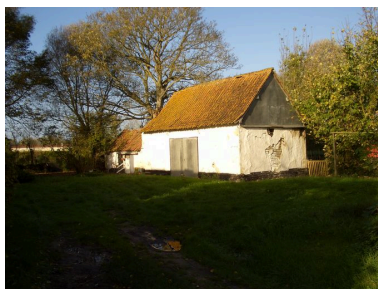
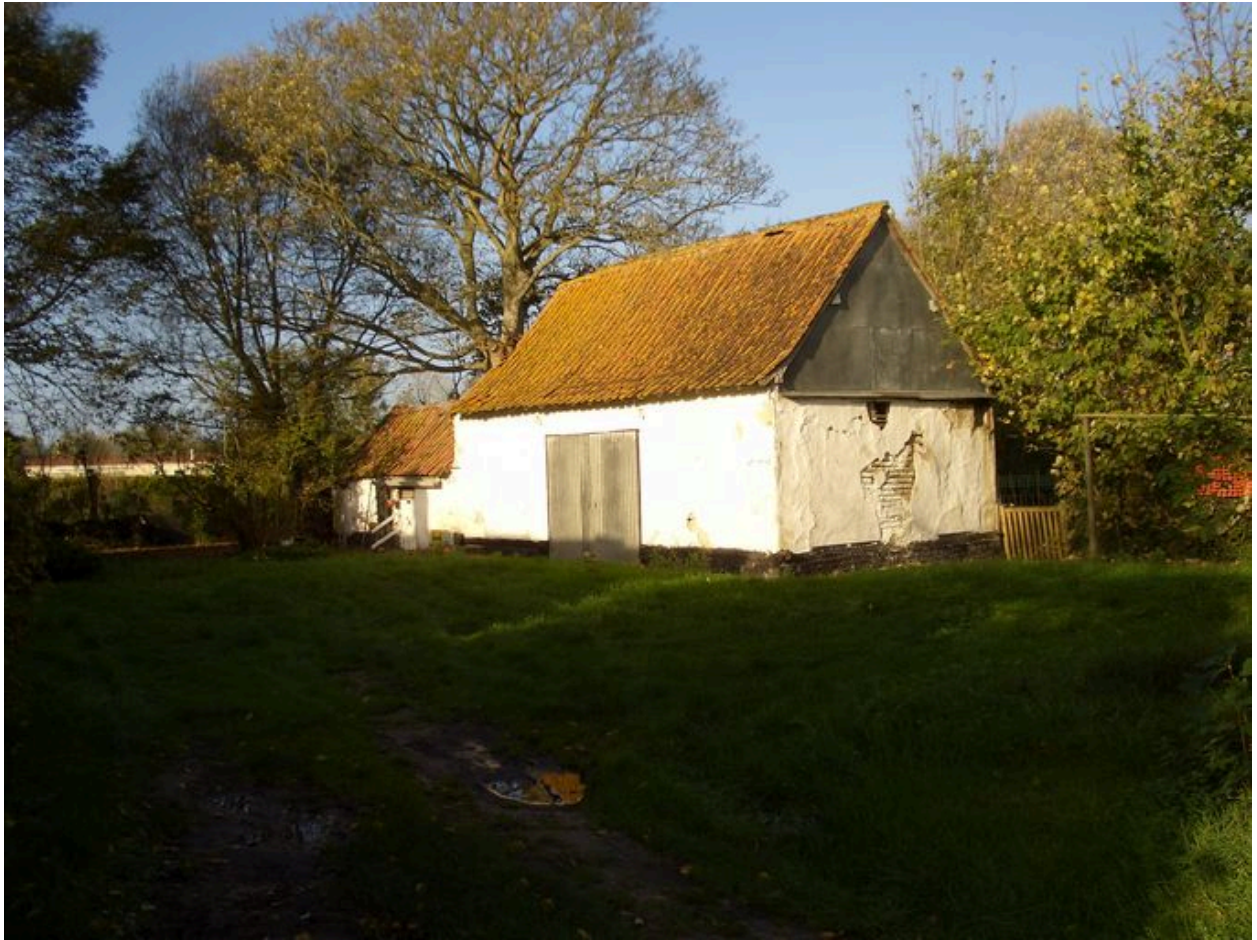
Vue des dépendances.
Phot. Inès Guérin
IVR22_20068005613NUCA

Vue des dépendances.

La grange, située face du logis, a bénéficié de la même technique de construction. Un essentage de tôles protège le pignon oriental.
