Hauts-de-France, Oise
Oursel-Maison

Église paroissiale Saint-Nicolas

Numéro de dossier : IA60005341

Cadre de l'étude : inventaire topographique Communauté de communes Oise Picarde

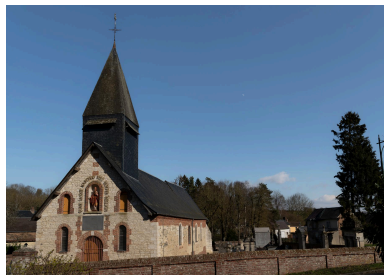
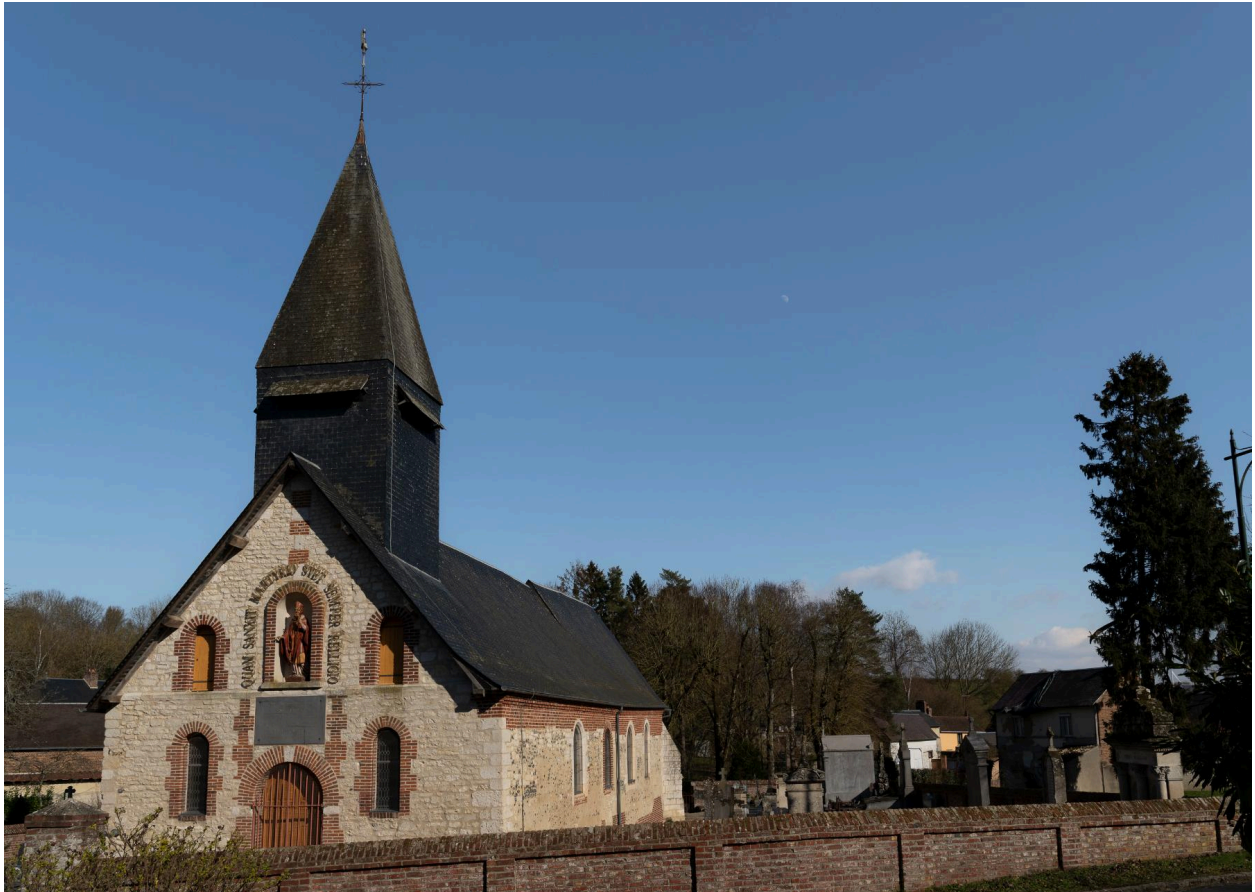
Vue générale de l'église et son cimetière depuis le sud-ouest.
Phot. Marc Kérignard
IVR32_20236000162NUCA

Vue générale de l'église et son cimetière depuis le sud-ouest.

L'église Saint-Nicolas se trouve au creux du vallon d'Oursel-Maison. Orientée est-ouest, elle est entourée du cimetière paroissial. Son plan simple consiste en une nef à vaisseau unique prolongé par un chœur plus étroit, terminé par un chevet plat. La sacristie est accolée à ce dernier. L'édifice est éclairé par quinze baies, dont une pour la sacristie.

De plan carré, le clocher est essenté d'ardoise et se termine par une flèche pyramidale. Une plaque est accrochée juste au-dessus de l'entrée. Elle porte l'inscription : "Suivant la tradition diocésaine et locale / Saint Lucien / envoyé dans les Gaules dès l'origine du Christianisme / est venu prêcher l'Évangile dans cette vallée / d'OURSEL-MAISON / et a célébré les Saints Mystères en ce lieu".

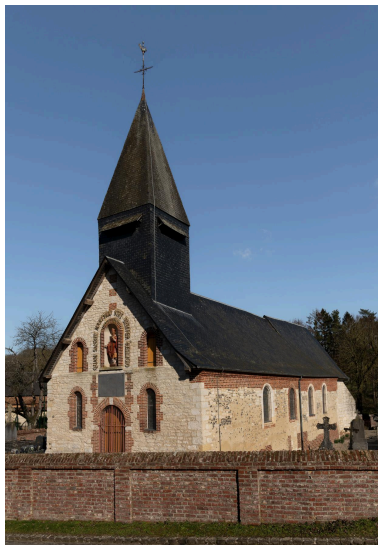
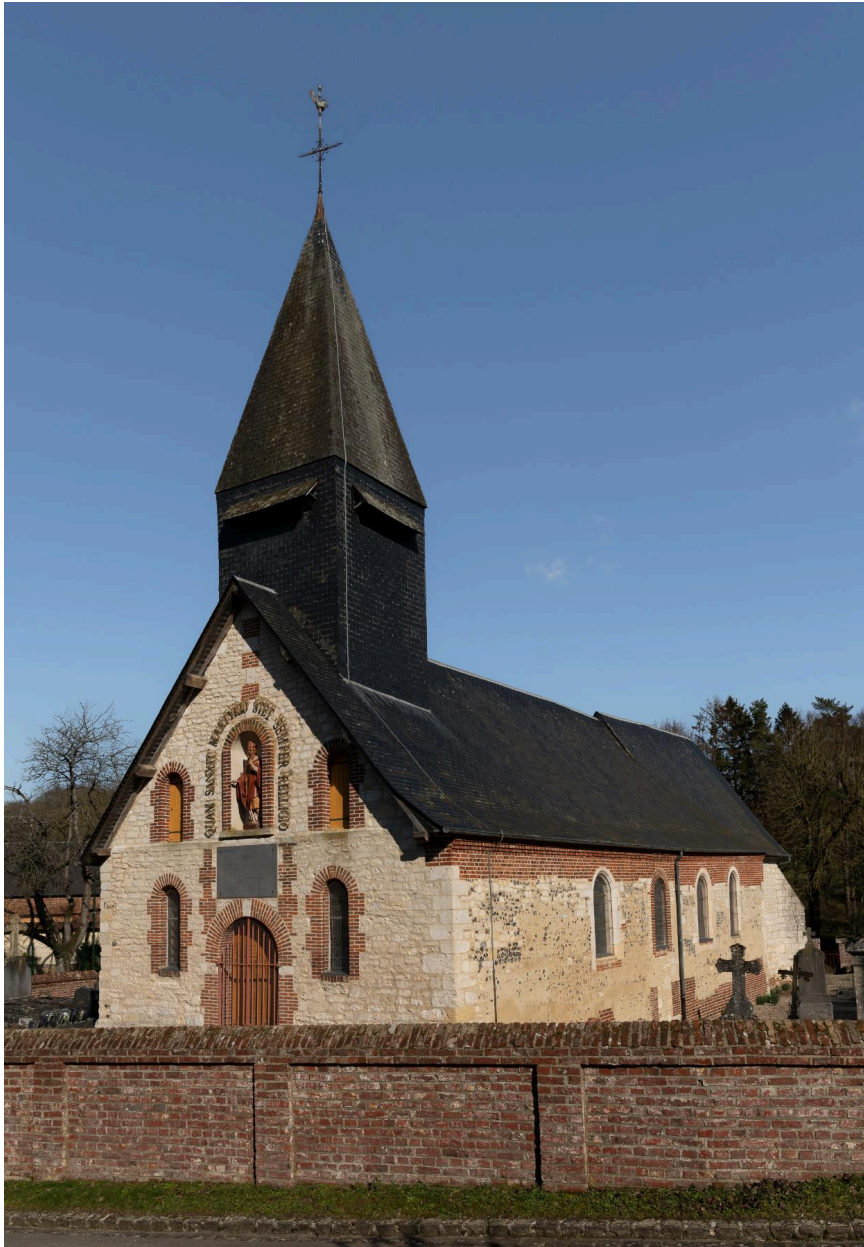
Vue générale de l'église depuis le sud-ouest.
Phot. Marc Kérignard
IVR32_20236000161NUCA

Vue générale de l'église depuis le sud-ouest.

La façade occidentale s'élève sur deux niveaux : au premier niveau, la porte d'entrée est entourée de deux baies en arc plein cintre ; au second, une statue de saint Lucien se tient dans une niche juste au-dessus de l'entrée, entre deux ouvertures dont l'une permet d'accéder au clocher. La niche contenant la statue est entourée de lettres dorées "QUAM SANXIT MARTYRIO STET SEMPER RELIGIO" ("tant qu'elle célèbre le martyr, la religion reste en place").

Plusieurs matériaux composent l'édifice. La pierre calcaire est la plus représentée, surtout sous la forme de moellons. La pierre de taille est réservée aux pans est et nord du chevet, à l'un des contreforts et aux chaînages d'angle. La façade occidentale est en moellons de calcaire, comme une grande partie des élévations de la nef. Le silex compose certaines parties de la nef et du chevet. Enfin, la brique est présente dans les solins des élévations occidentales, nord et sud, dans la partie supérieure de l'élévation sud, dans les chambranles de nombreuses baies (notamment toutes celles de la façade occidentale) et dans un contrefort. La sacristie est également en brique.

Les toits de la nef sont à longs pans avec un pignon occidental couvert ; ceux du chevet à longs pans avec un pignon oriental couvert. La toiture de la sacristie comprend un pan avec croupes. L'ensemble des couvertures est en ardoise.

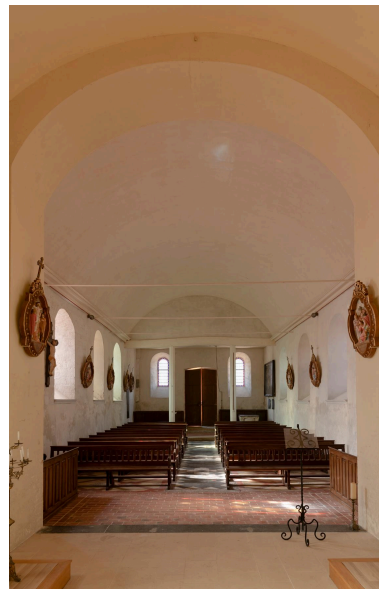
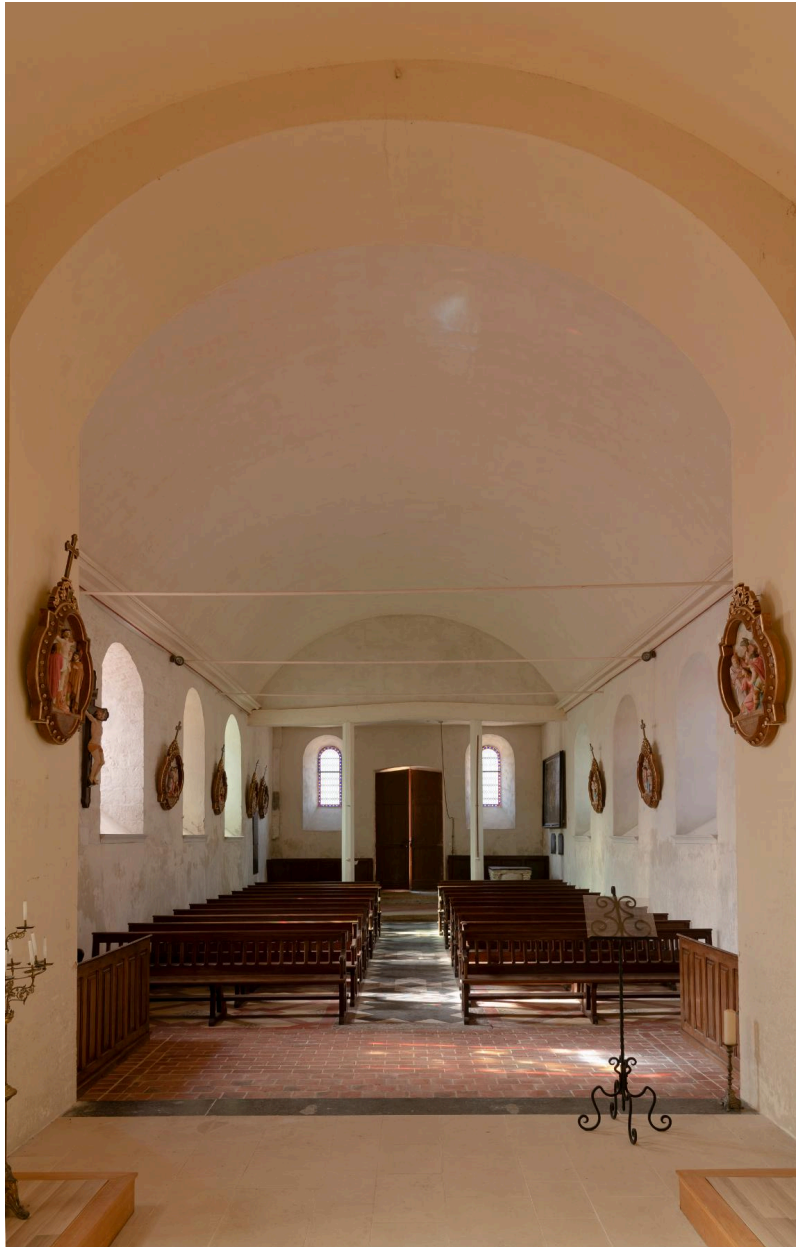
Vue intérieure vers la nef.
Phot. Marc Kérignard
IVR32_20236000157NUCA

Vue intérieure vers la nef.

À l'intérieur, deux fausses voûtes lambrissées en berceau couvrent la nef et le chœur. Les poutres sablières sont apparentes. Un pilier en pierre surmonté d'un chapiteau est incrusté dans le mur nord de la nef. Dans le sanctuaire, une niche crédence est percée dans le mur à droite du maître-autel.

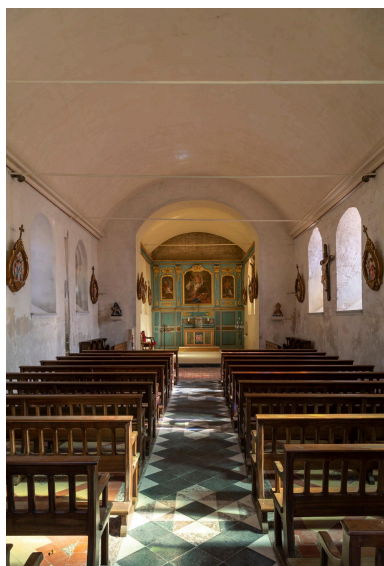
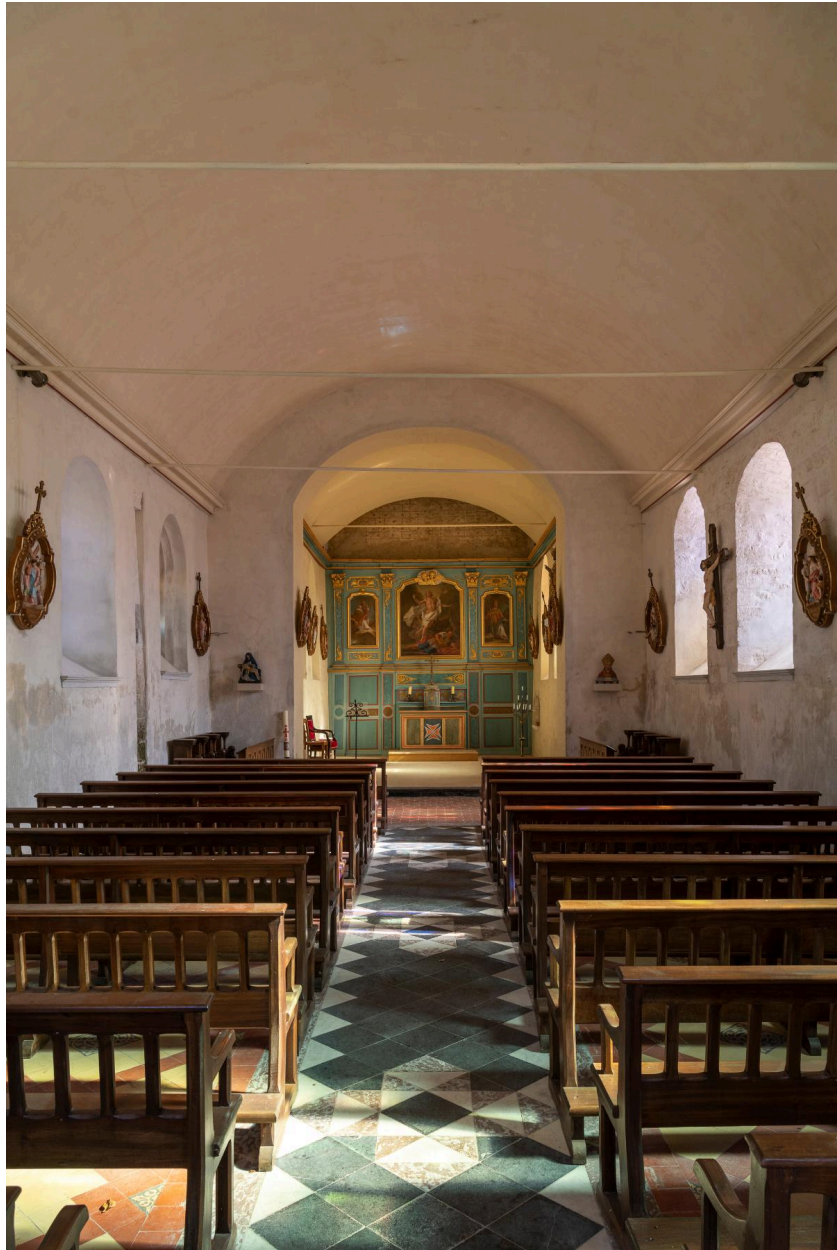
Vue intérieure vers le chœur.
Phot. Marc Kérignard
IVR32_20236000156NUCA

Vue intérieure vers le chœur.

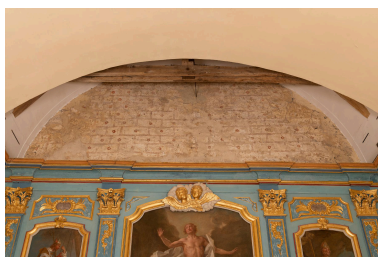
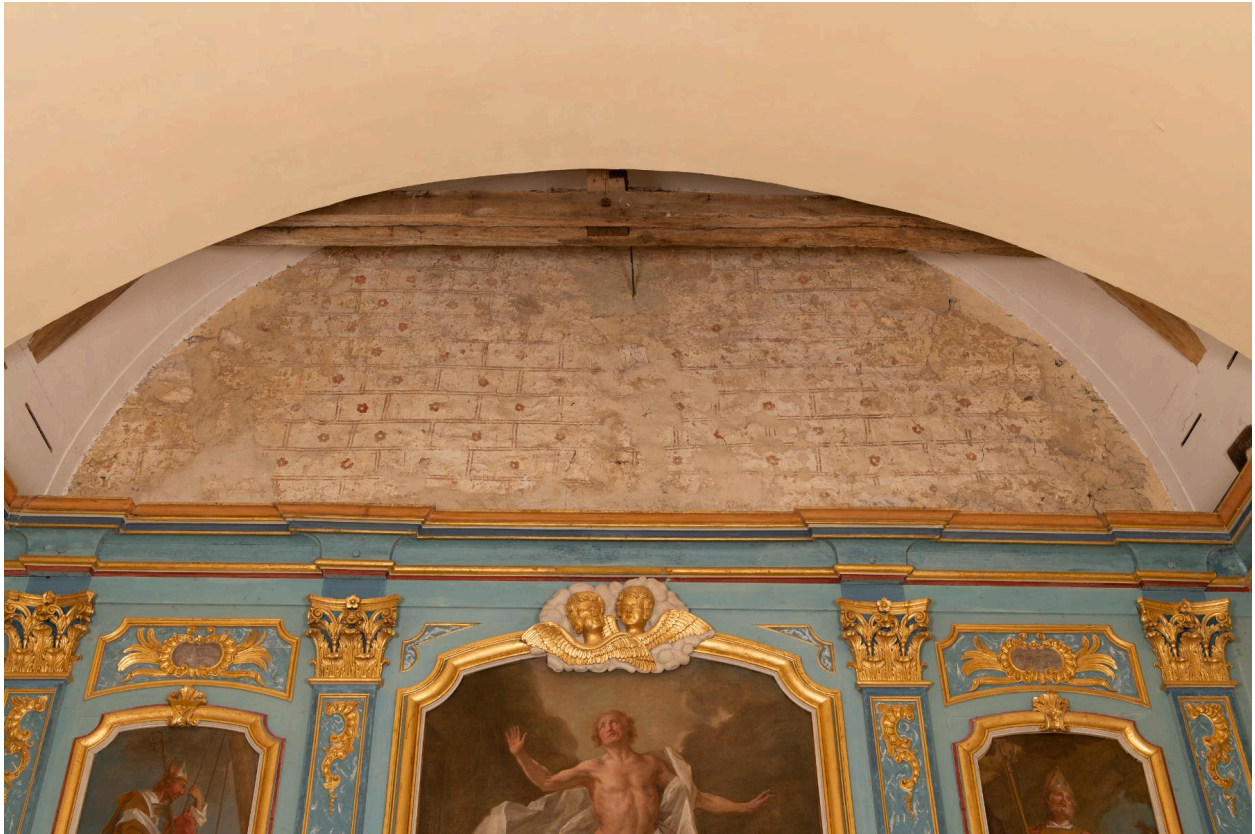
Peintures murales au-dessus du maître-autel.
Phot. Marc Kérignard
IVR32_20236000145NUCA

Peintures murales au-dessus du maître-autel.

Les peintures murales constituées de faux joints situées derrière le maître-autel pourraient quant à elle remonter au XIII^e siècle et être contemporaines d'une reconstruction du chœur à cette période.

Un peinture murale faite de faux joints se trouve derrière le maître-autel.

Des peintures murales de couleur ocre sont visibles au-dessus du maître-autel, sur le pan axial du chœur. Elles dessinent des faux joints et au centre de chaque pierre ainsi représentée se trouve une fleur à quatre pétales de couleur orangée.

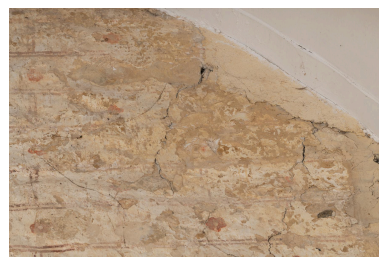
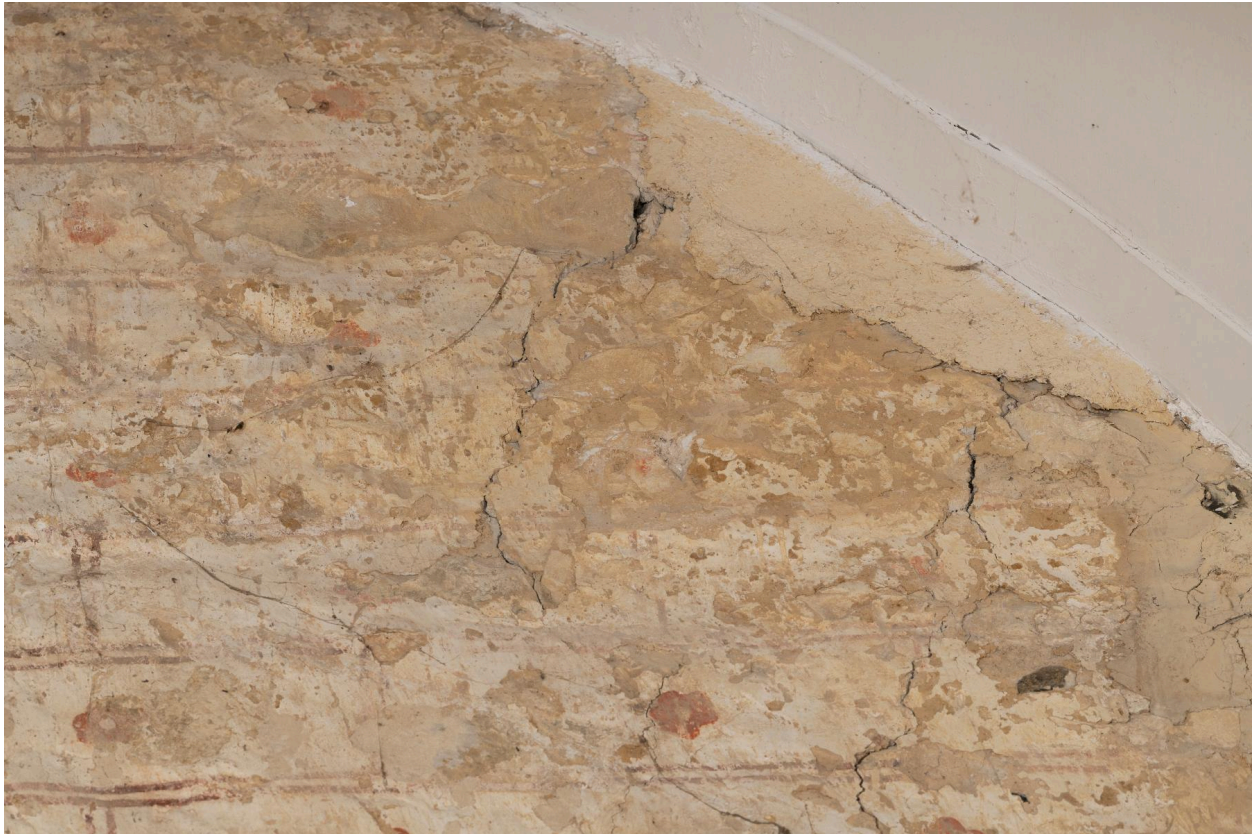
Détail : peintures murales au-dessus du maître-autel.
Phot. Marc Kérignard
IVR32_20236000144NUCA

Détail : peintures murales au-dessus du maître-autel.
