Hauts-de-France, Somme  
Quend  
Vieux-Quend  
28 rue du Vieux-Quend

## Ferme

Numéro de dossier : IA80007947  
Date de l'enquête initiale : 2005  
Date(s) de rédaction : 2005  
Cadre de l'étude : inventaire préliminaire arrière-pays maritime picard  
Degré d'étude : repéré

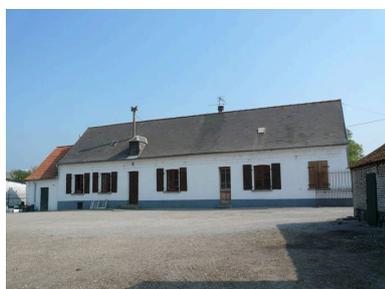
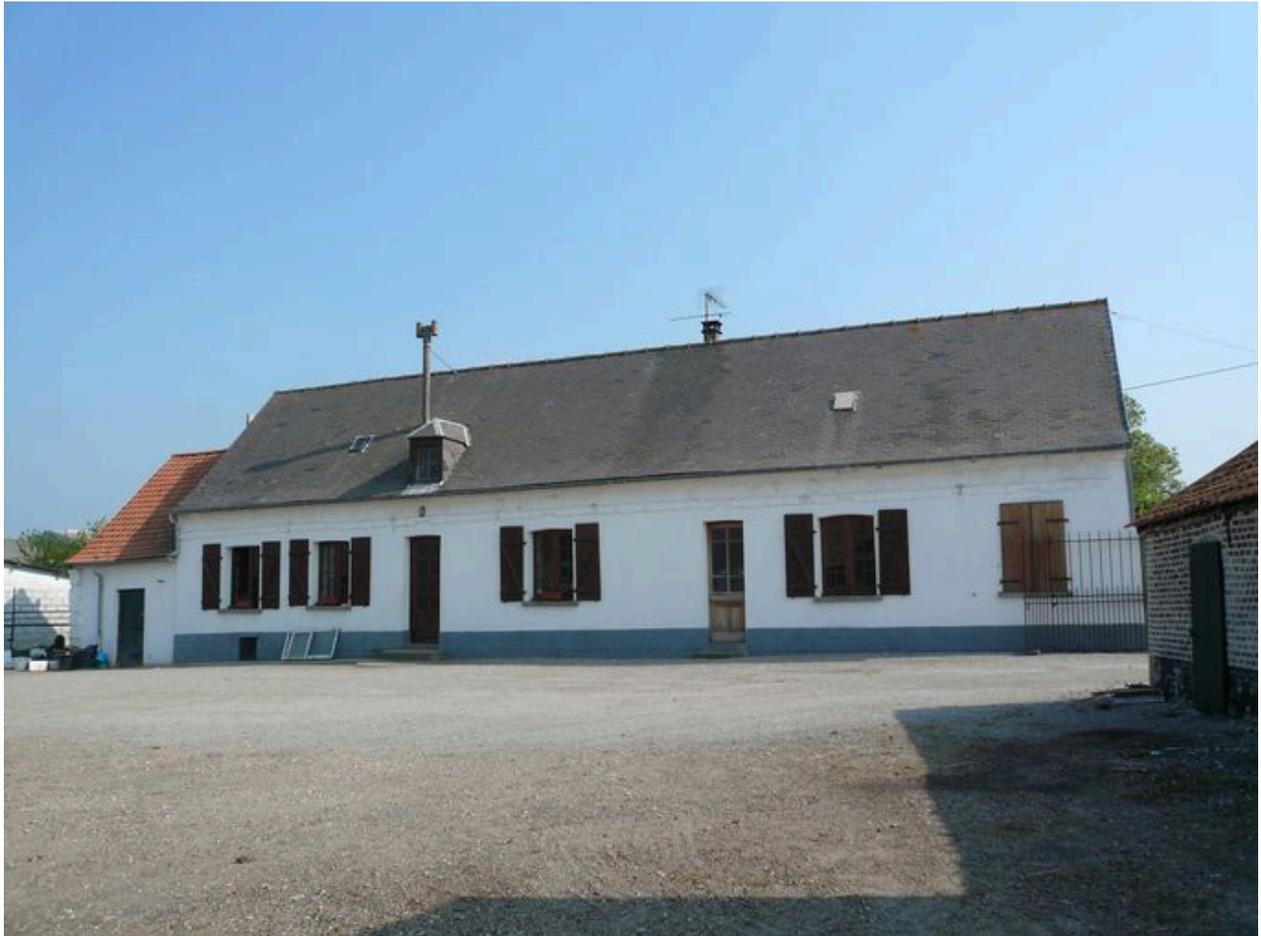
Vue du logis et de la laiterie à l'est.  
Phot. Inès Guérin  
IVR22\_20078005882NUCA

Vue du logis et de la laiterie à l'est.

Le logis, situé à l'entrée principale, est placé perpendiculairement à la voie de circulation, au sud de la cour. Long de cinq travées, le rez-de-chaussée, légèrement surélevé, dissimule un sous-sol dont les soupiraux en attestent la présence. Sa maçonnerie a fait totalement appel à la pierre de taille. Les murs pignons sont composés de pierre de taille (craie) avec rampants à couteaux picards en brique (celui situé à l'ouest est recouvert d'un essentage de matériaux synthétiques). Les ouvertures sont distribuées de manière totalement irrégulière. Deux portes percent d'ailleurs la façade sur cour (nord), permettant ainsi un accès direct depuis l'extérieur. Le toit à longs pans en ardoise est percé d'une lucarne unique. Le décor se concentre à la corniche, moulurée.

Dans le prolongement de la partie habitable à l'est, se trouve accolé un bâtiment plus petit d'une travée de long dont le pignon est composé d'une maçonnerie mixte en blocage de silex avec chaînes et jambes en brique. Le mur sur cour, en torchis et pans de bois, est percé d'une porte à double battants verticaux, alors que le pignon est a reçu une ouverture à chaque niveau. Cet édifice tient lieu de laiterie. Le fournil le flanque au sud.

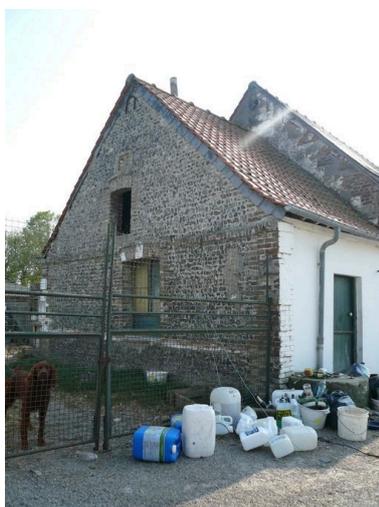
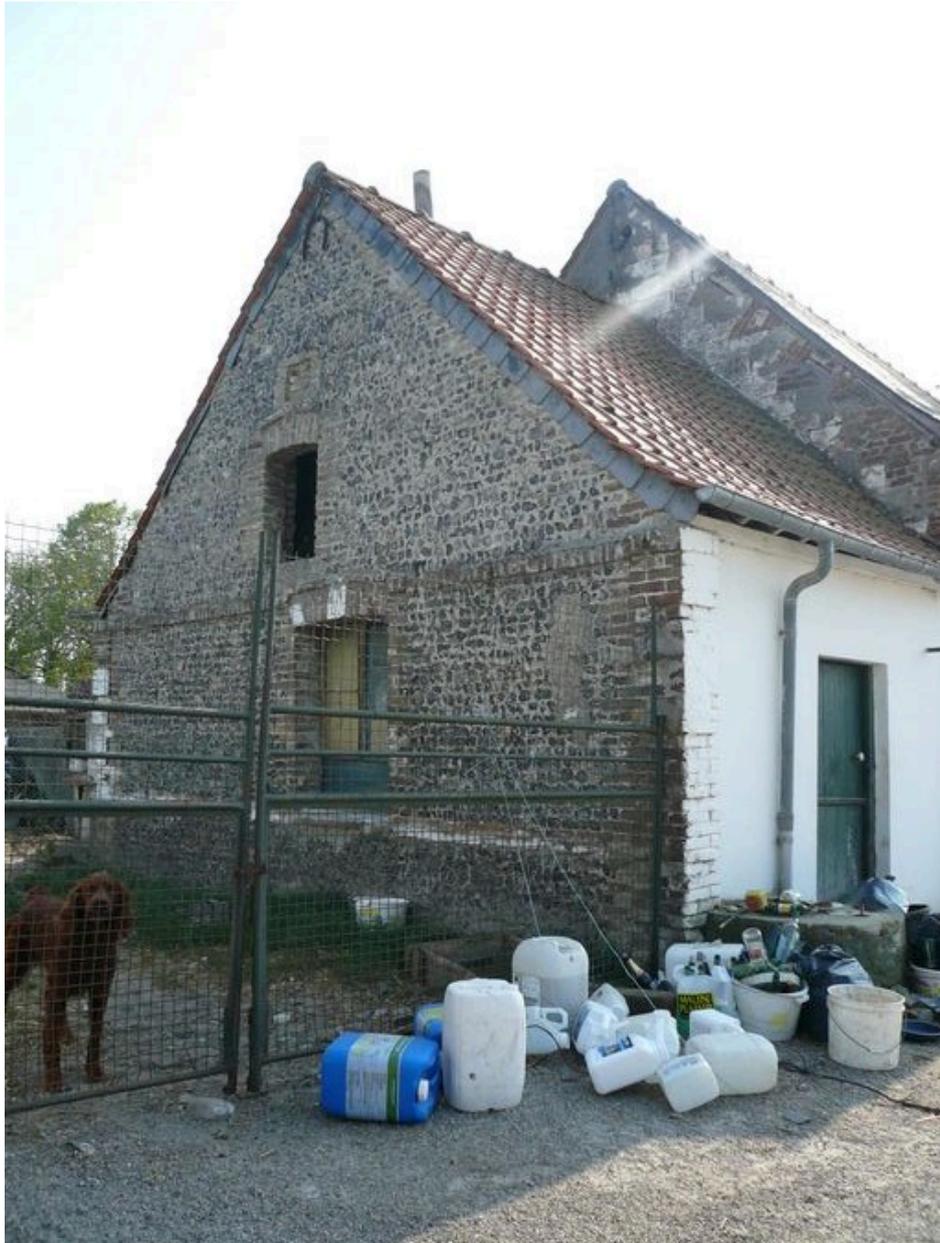
Vue détaillée du pignon de la laiterie.  
Phot. Inès Guérin  
IVR22\_20078005883NUCA

Vue détaillée du pignon de la laiterie.

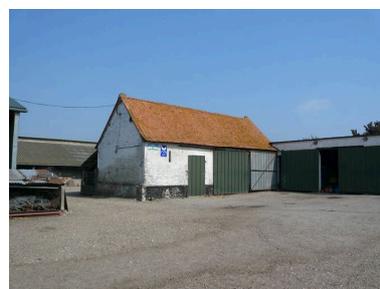
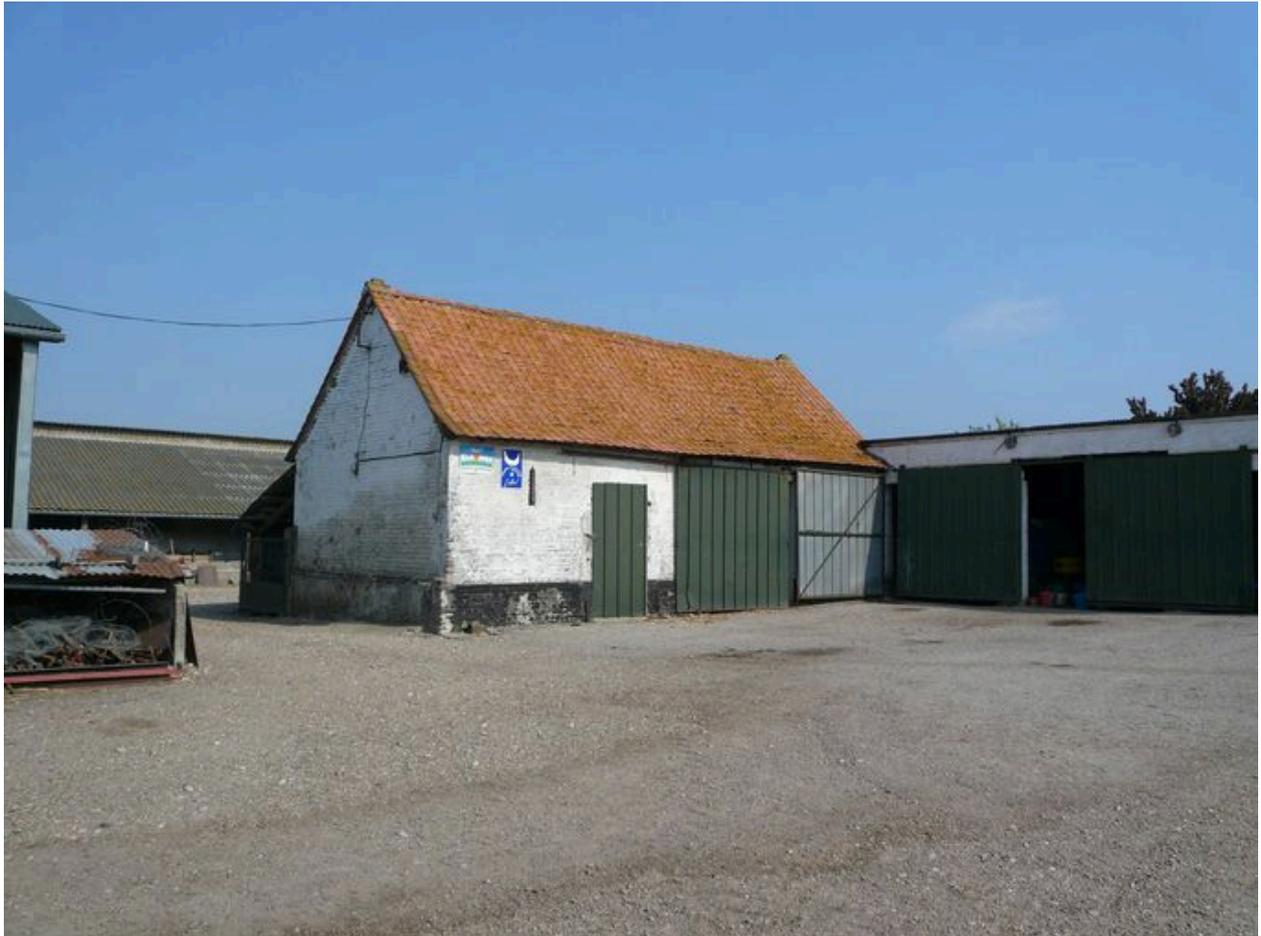
Vue de l'écurie à l'est de la cour.  
Phot. Inès Guérin  
IVR22\_20078005884NUCA

Vue de l'écurie à l'est de la cour.

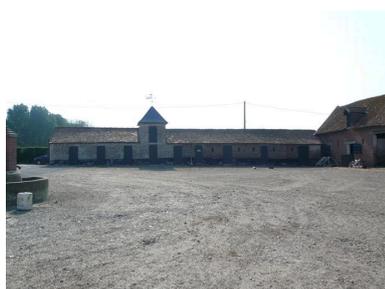
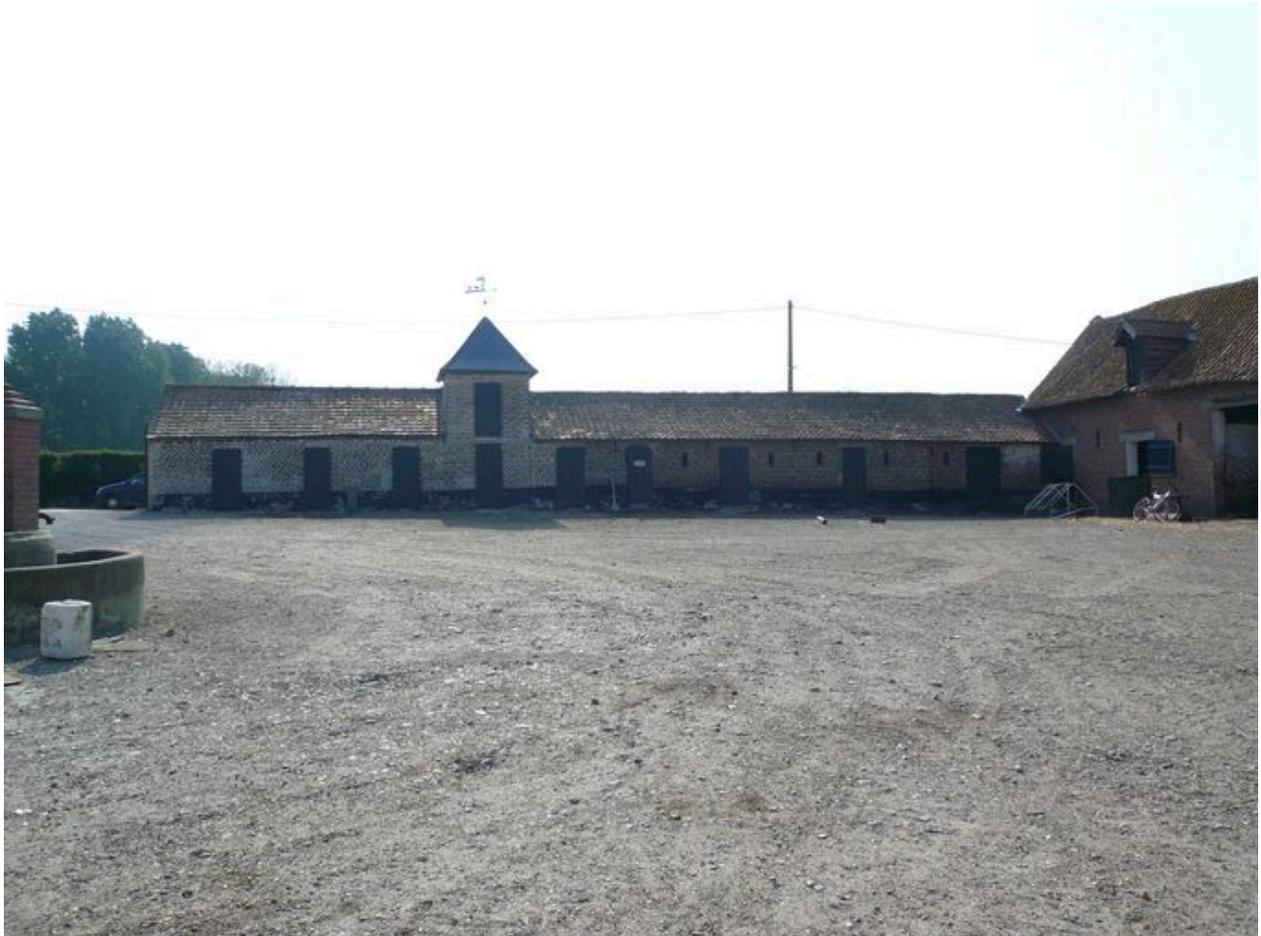
Vue des étables à cochons  
à l'ouest de la cour.  
Phot. Inès Guérin  
IVR22\_20078005885NUCA

Vue des étables à cochons à l'ouest de la cour.

Les porcheries en brique longent la voie de circulation, occupant tout le côté ouest de la cour. Il s'agit d'un bâtiment bas, couvert d'un toit à pan unique en tuile, percé de neuf portes pour autant de compartiments. Seule la partie nord a bénéficié de la présence d'ouvertures verticales. La quatrième travée sud est surmonté d'une tour carrée abritant le pigeonnier. Ce dernier est couvert d'un toit en pavillon en ardoise.

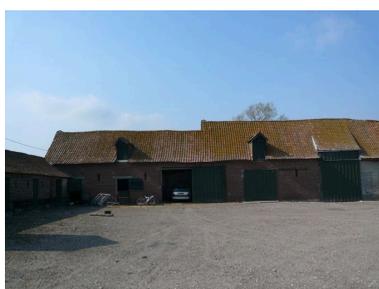
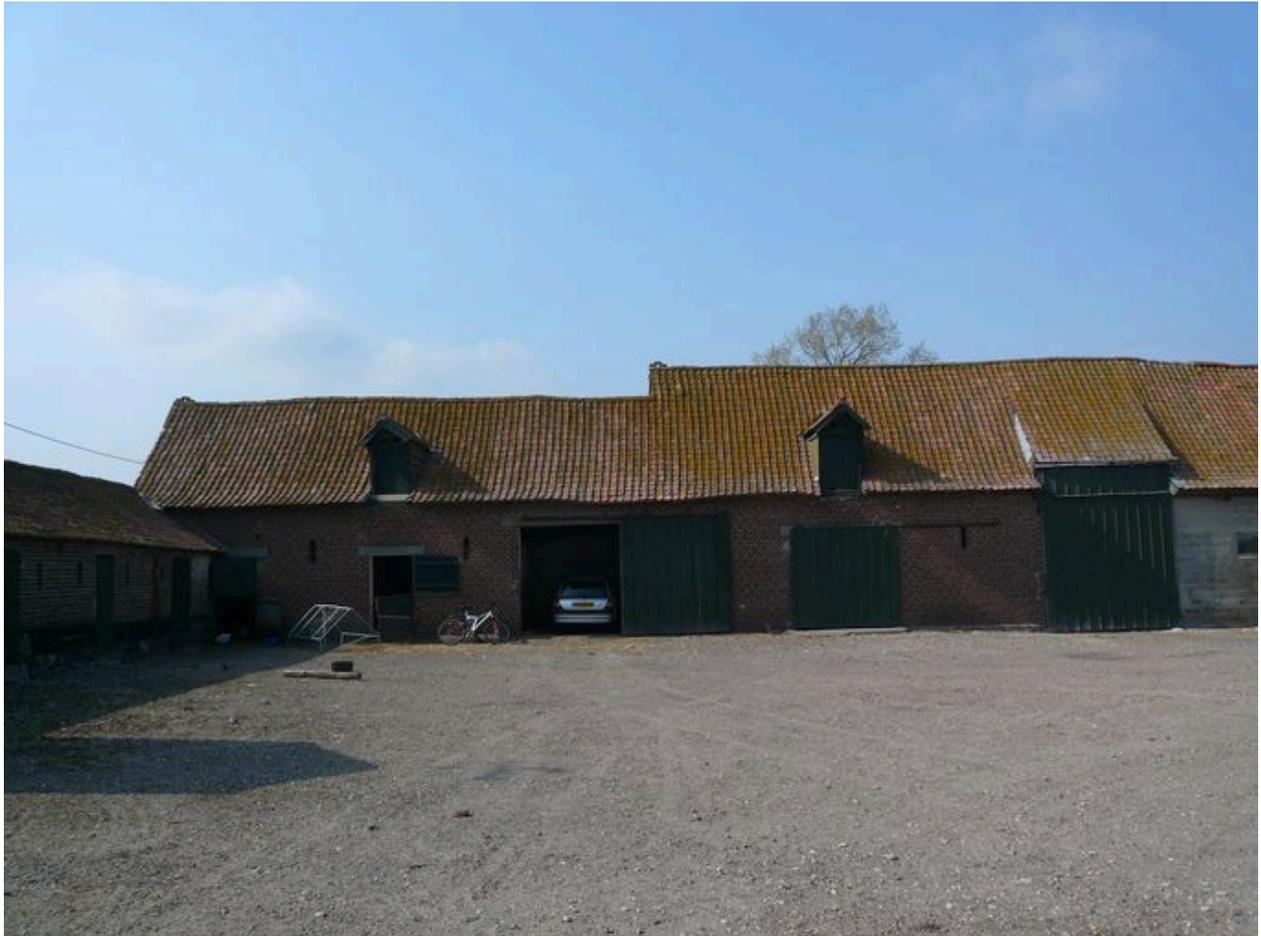
Vue de la grange et  
des étables au nord.  
Phot. Inès Guérin  
IVR22\_20078005886NUCA

Vue de la grange et des étables au nord.

Au nord de la cour se situent les étables pour la partie ouest, flanquées de granges à l'est. Il s'agit d'un bâtiment en brique (la partie écurie est plus basse) avec extension de la toiture pour l'aire de battage. Deux lucarnes dites gerbière (pour l'engrangement) en occupe le toit à longs pans en tuile. L'est de la cour est occupée par l'écurie en brique couverte d'un toit à longs pans en tuile. Au sud, se situe le jardin potager, clos par un mur en brique longeant la voie de circulation.
