Hauts-de-France, Aisne Saint-Quentin Ancienne collégiale royale, actuellement basilique Saint-Quentin

# Peintures monumentales des murs sud et ouest de la chapelle Sainte-Madeleine

Numéro de dossier : IM02003038 Date de l'enquête initiale : 2001 Date(s) de rédaction : 2008

Cadre de l'étude : recensement des peintures murales , enquête thématique régionale la basilique de Saint-Quentin

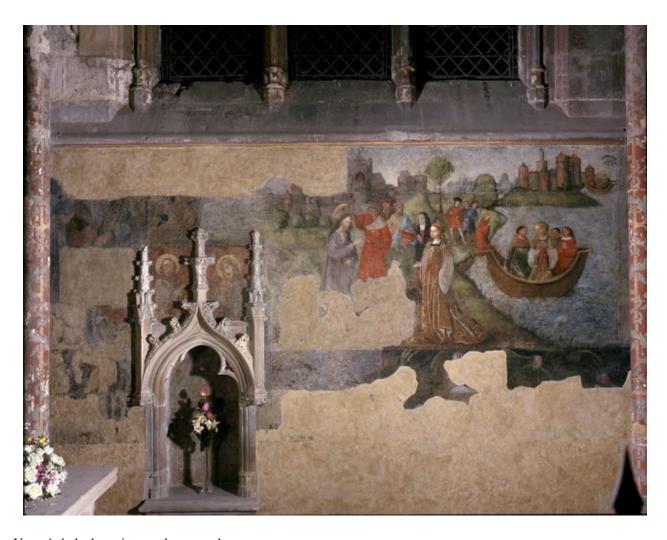
IVR22\_20010202827VA

Sur les deux murs, la peinture, qui semble avoir été exécutée à l'huile, a été posée sur un mince enduit de support qui couvre un appareillage de pierre de taille calcaire. Au sud, la peinture s'étend en bandeau sous l'appui taluté de la fenêtre et sur toute la largeur du mur. En dessous du décor peint, il subsiste des fragments d'une frise décorative. Sur la gauche, un lavabo en niche est également surmonté de restes de peintures. A l'ouest, deux scènes juxtaposées occupent toute la largeur de la paroi. Les restes d'une frise décorative identique à celle du mur sud soulignent le bord inférieur de la peinture.

La peinture a été restaurée "a tratteggio". Sur le mur sud, quatre lacunes très importantes affectent le décor peint, et il semble qu'une scène, mentionnée au 19e siècle, ait disparu entre temps. La bande décorative a quasiment disparu. En dépit de la dernière restauration, le salpêtre réapparaît sur le mur ouest.

Vue générale des peintures du mur sud.

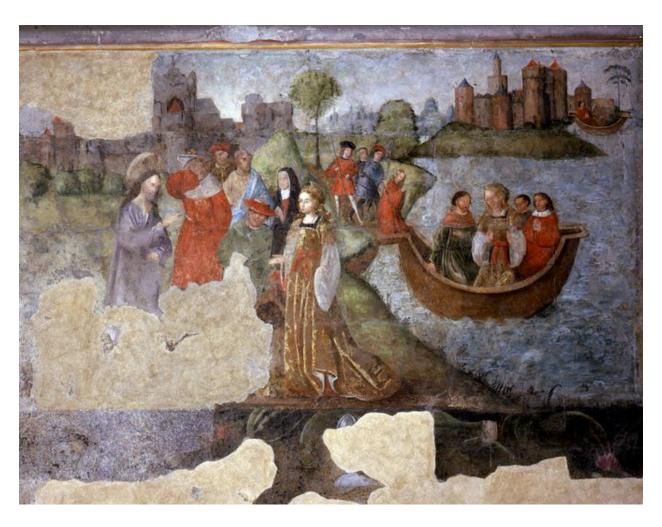
IVR22\_20010202828VA Auteur de l'illustration : Thierry Lefébure (c) Région Hauts-de-France - Inventaire général reproduction soumise à autorisation du titulaire des droits d'exploitation

Détail des peintures du mur sud : le départ pour la Provence.

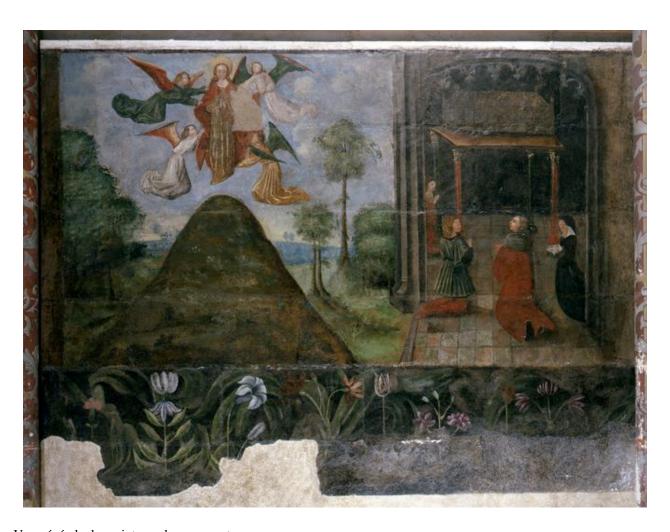
# IVR22\_20010202829VA

Vue générale des peintures du mur ouest.
