Hauts-de-France, Oise  
Creil  
150 à 154 rue Jean-Jaurès

## **Ancienne usine de confection des 100 000 chemises, puis usine de construction mécanique Montataire-Fûts, puis magasin de commerce**

Numéro de dossier : IA60001661  
Date de l'enquête initiale : 2006  
Date(s) de rédaction : 2006  
Cadre de l'étude : patrimoine industriel le bassin creillois  
Degré d'étude : étudié

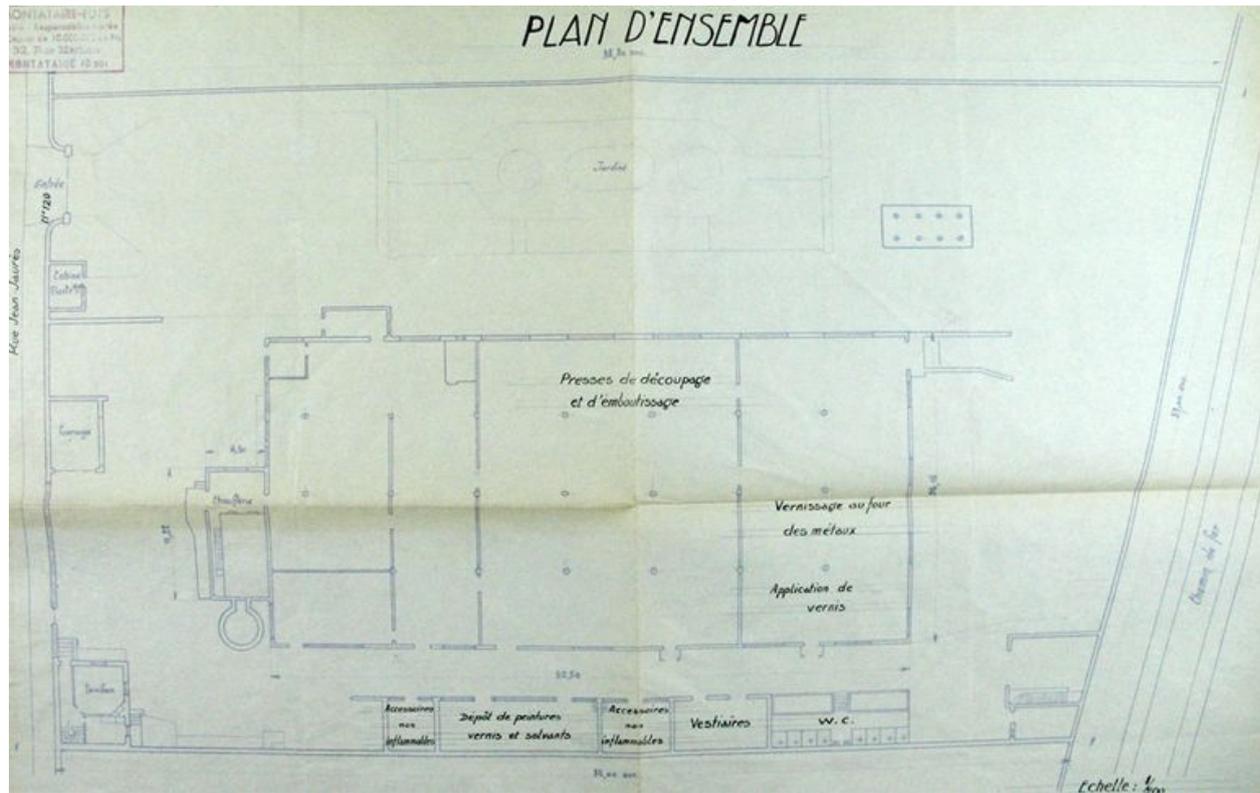
Plan de l'usine, 1952 (AD Oise ; 496W9498).

Échelle : 1/200e.

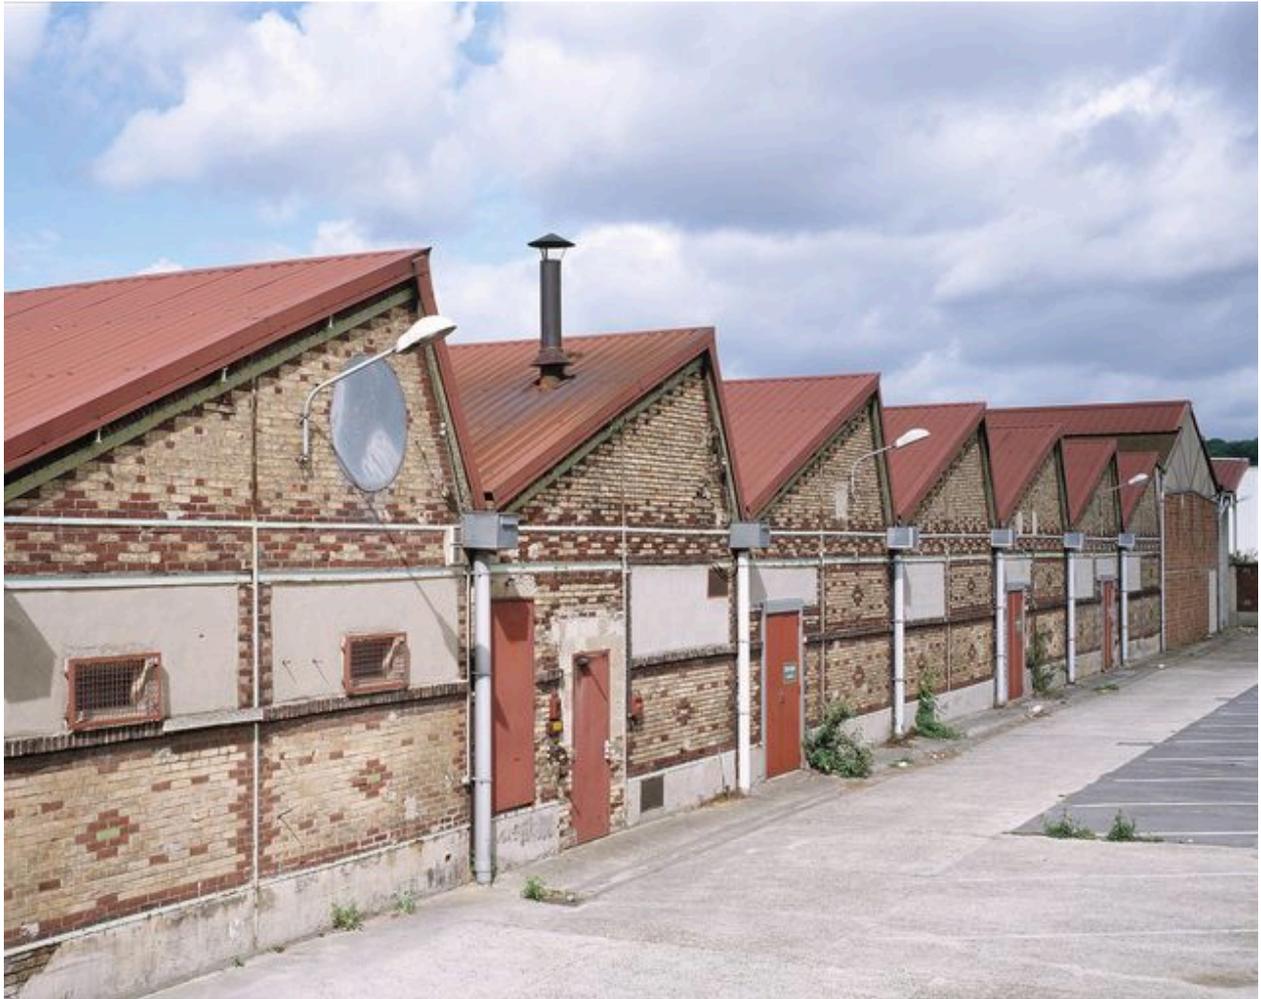
Façade est de l'usine : enfilade de sheds.

Le site, entouré d'un mur de clôture en pierre, est composé de l'ancien magasin de stockage de plan rectangulaire régulier, construit en brique. La toiture à longs pans est couverte de tuile mécanique et de métal. La charpente métallique est encore partiellement apparente, un faux-plafond masque la faîte du toit. Une voie ferrée interne traverse cet entrepôt. Les ateliers sont construits perpendiculairement au magasin de stockage. Le bâtiment à travées est couvert de huit sheds. A l'intérieur un faux-plafond masque la charpente métallique et les sheds. Les piliers métalliques sont également masqués mais l'ensemble a conservé son volume d'origine. La construction est en briques silico-calcaire, briques rouges et briques vernissées verte. Le logement patronal (ou les anciens bureaux) est situé à l'extrémité de la parcelle : le soubassement est en pierre de taille, la partie supérieure reprend le décor de briques polychromes. Le transformateur électrique situé dans

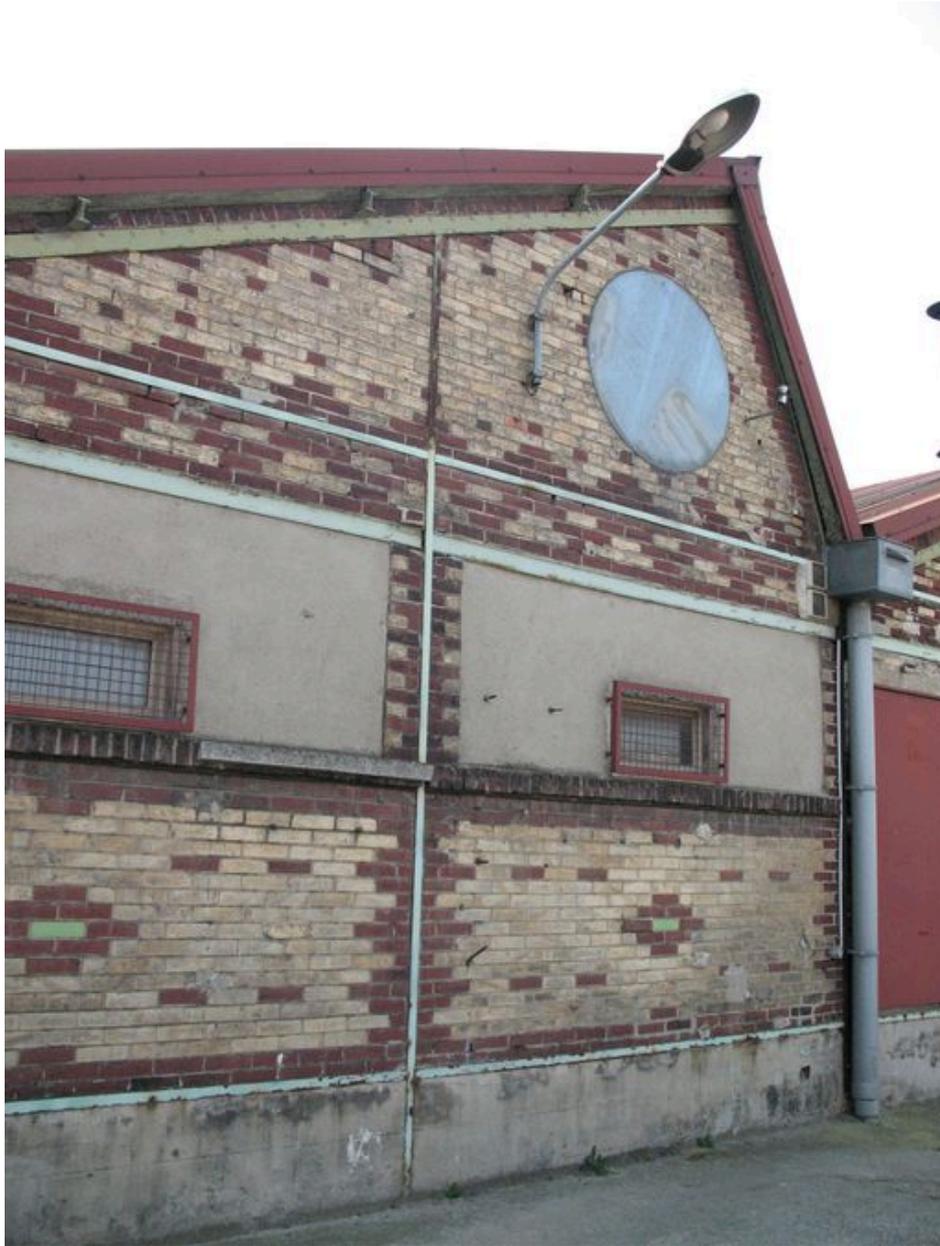
Détail de l'une des travées et des anciennes ouvertures. Ces fenêtres avaient été percées pour assurer une meilleure luminosité.

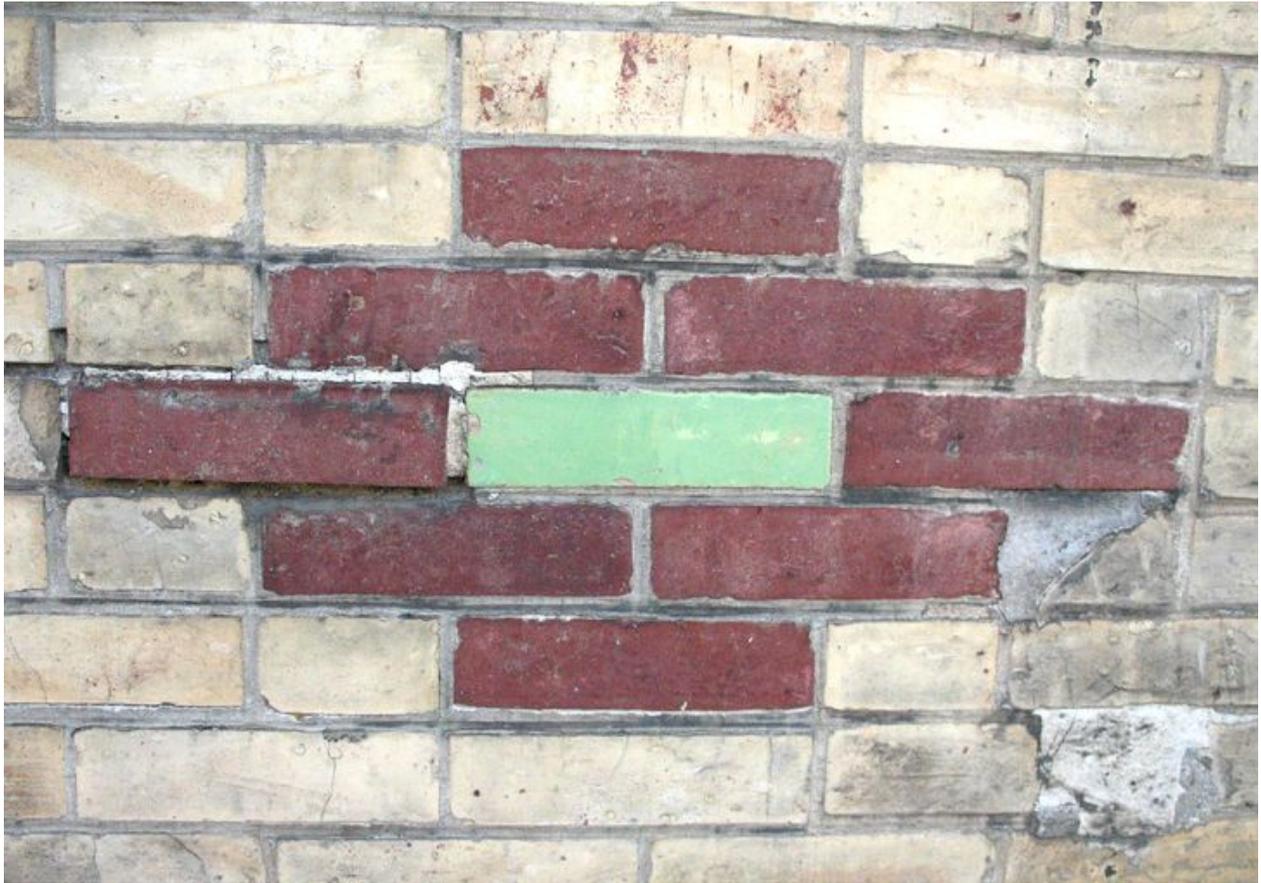
Mise en oeuvre des briques sur les murs des ateliers.

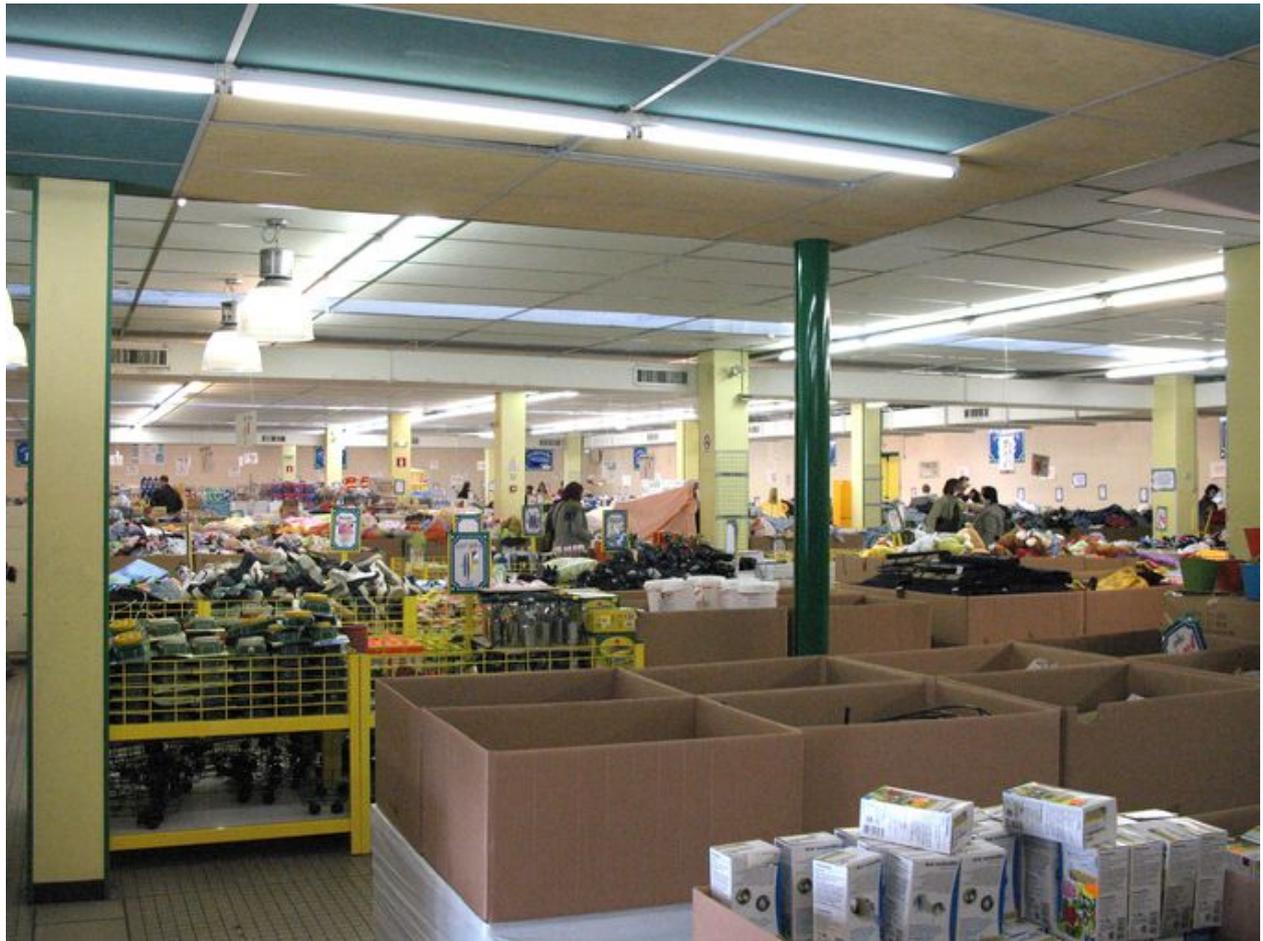
Intérieur des ateliers : la toiture en sheds, la charpente et les poutrelles métalliques sont aujourd'hui masqués.

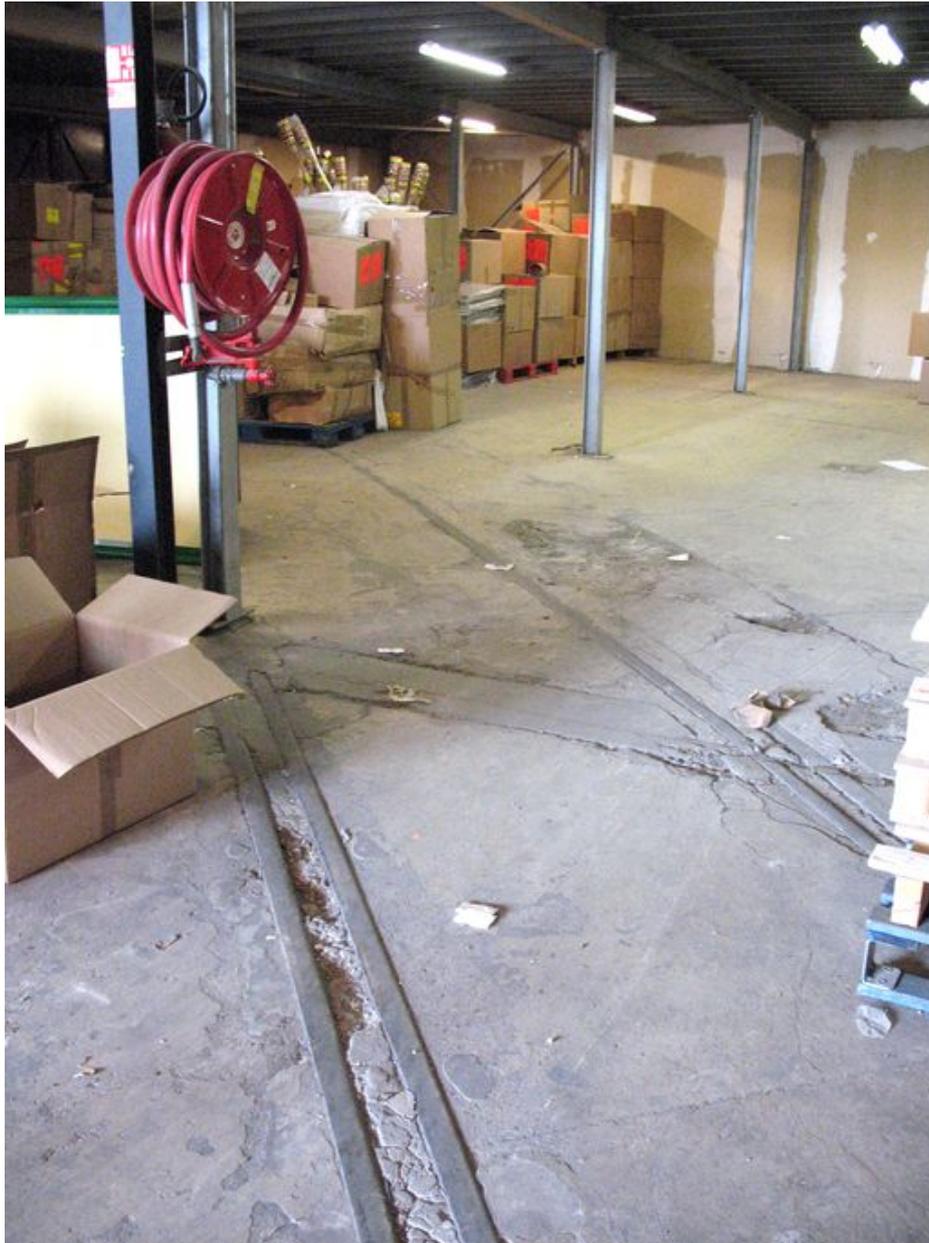
Desserte privée ferroviaire dans les entrepôts de l'usine.

La société des 100 000 chemises est fondée en 1871 et l'usine de Creil peut dater de cette période. Elle est édifée entre la route de Montataire (actuelle rue Jean-Jaurès) et la voie ferrée et possède un embranchement ferroviaire particulier. Pendant la Première Guerre mondiale, l'usine emploie 15 hommes, 40 femmes et 7 belges. Elle est réquisitionnée pour le blanchiment des vêtements du service de santé de l'armée et confectionne des bourgerons (blouse courte portée par les soldats dans les casernes). L'usine fonctionne à la vapeur, avant d'être équipée à l'entrée du site d'un transformateur électrique. L'activité cesse en mars 1952 et est transférée à Châteauroux (36) laissant 70 ouvrières au chômage. Les bâtiments sont repris à la fin de la même année par la société Montataire-Fûts qui fabrique des tôles et tonnelets de fer jusqu'au milieu des années 1980. Le site et les bâtiments sont occupés depuis 1986 par les "soldes Namani" et ont conservé leurs volumes d'origine. L'usine de construction mécanique Montataire-Fûts emploie en 1971 44 salariés.

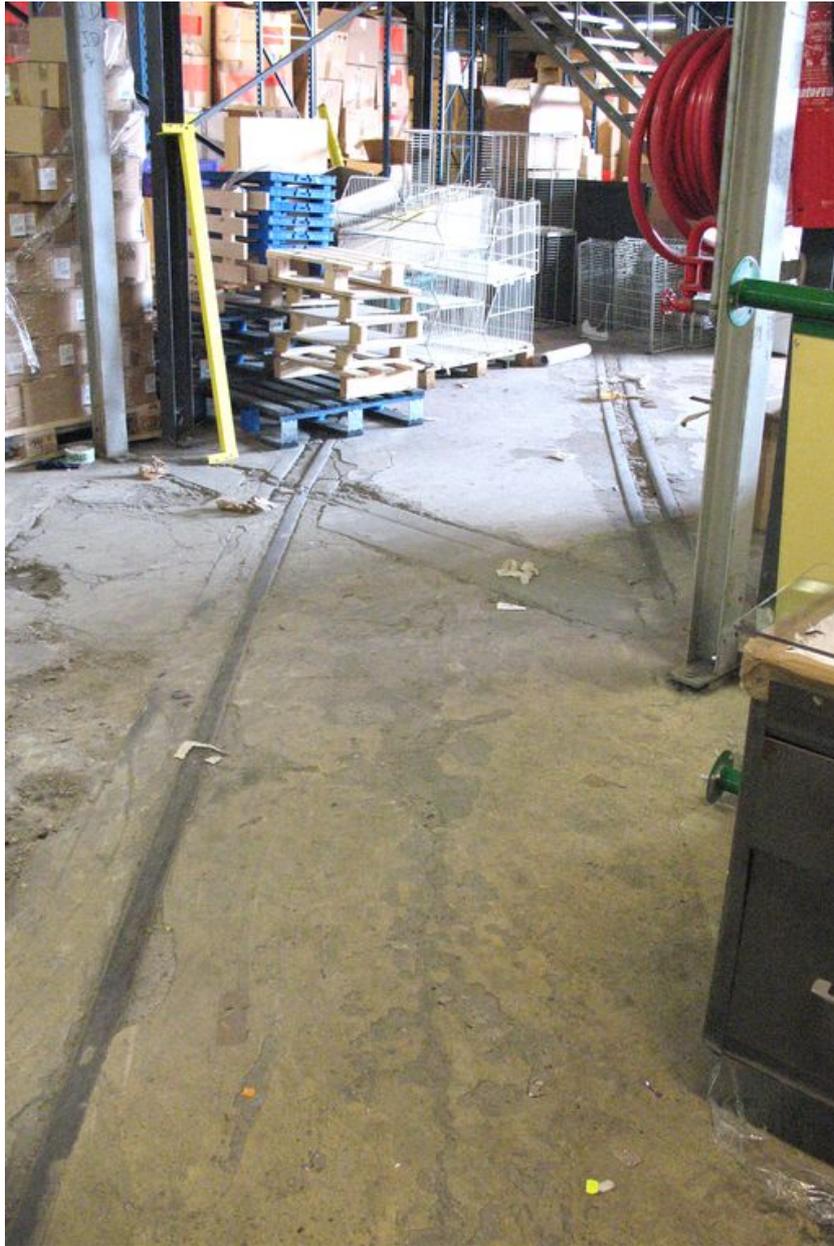
Vestiges des rails dans l'entrepôt.

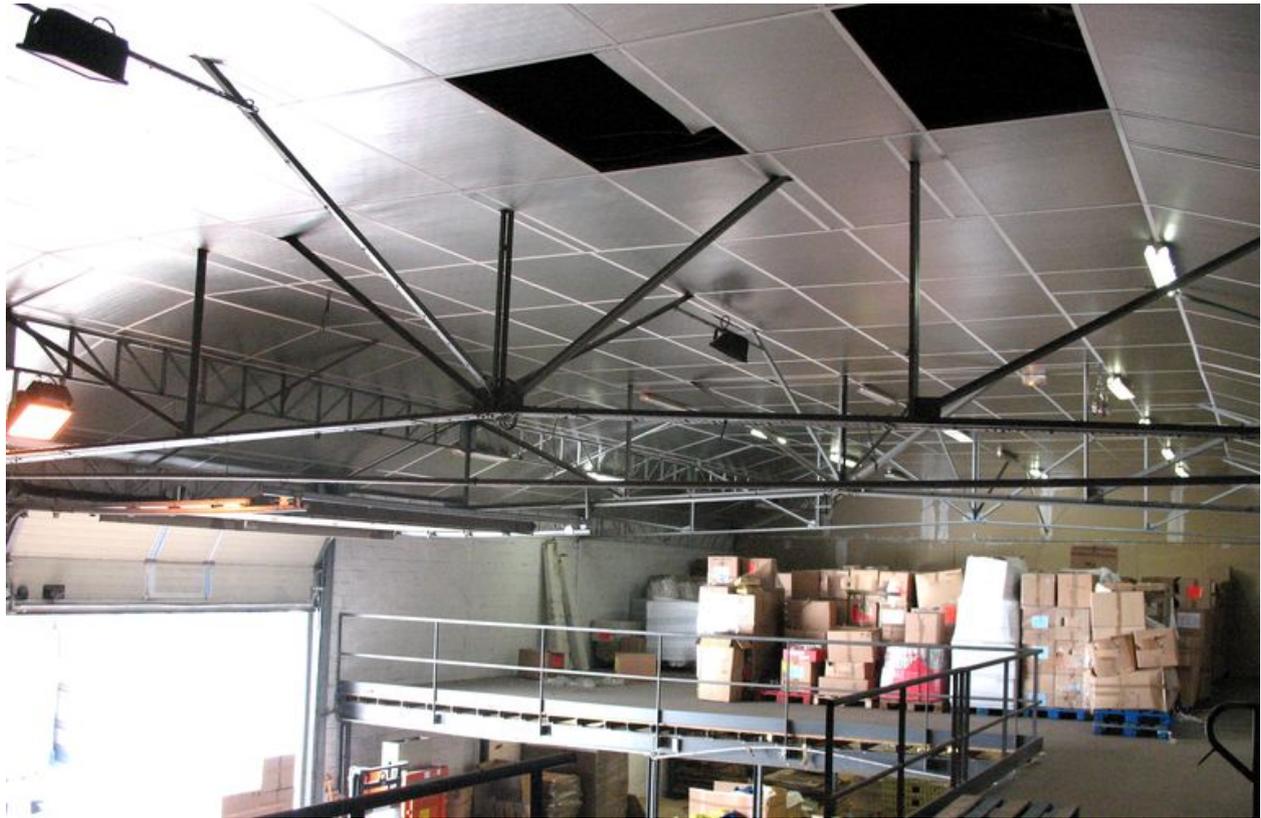
Charpente métallique de l'entrepôt.

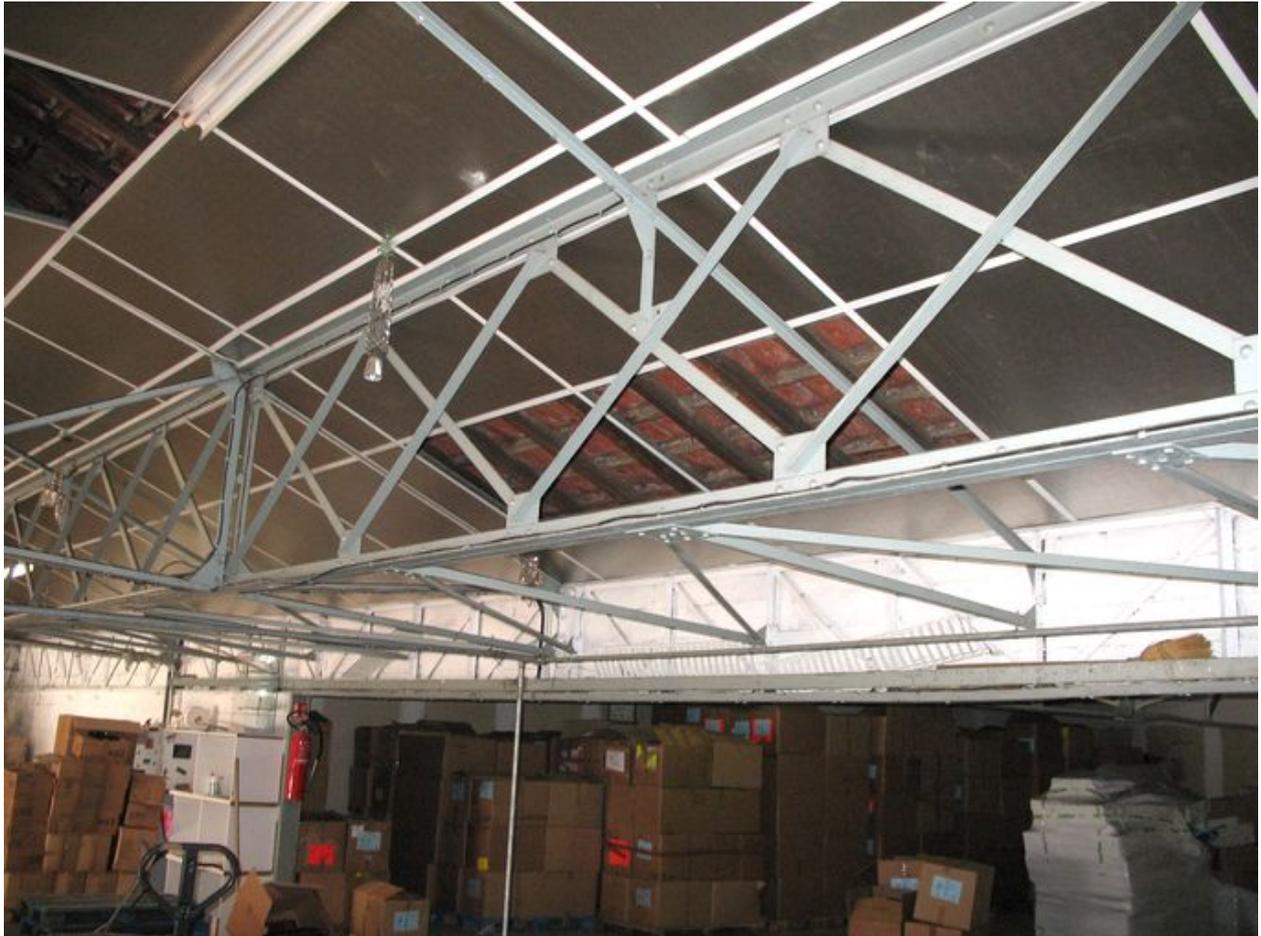
La charpente métallique et la couverture en tuile mécanique.

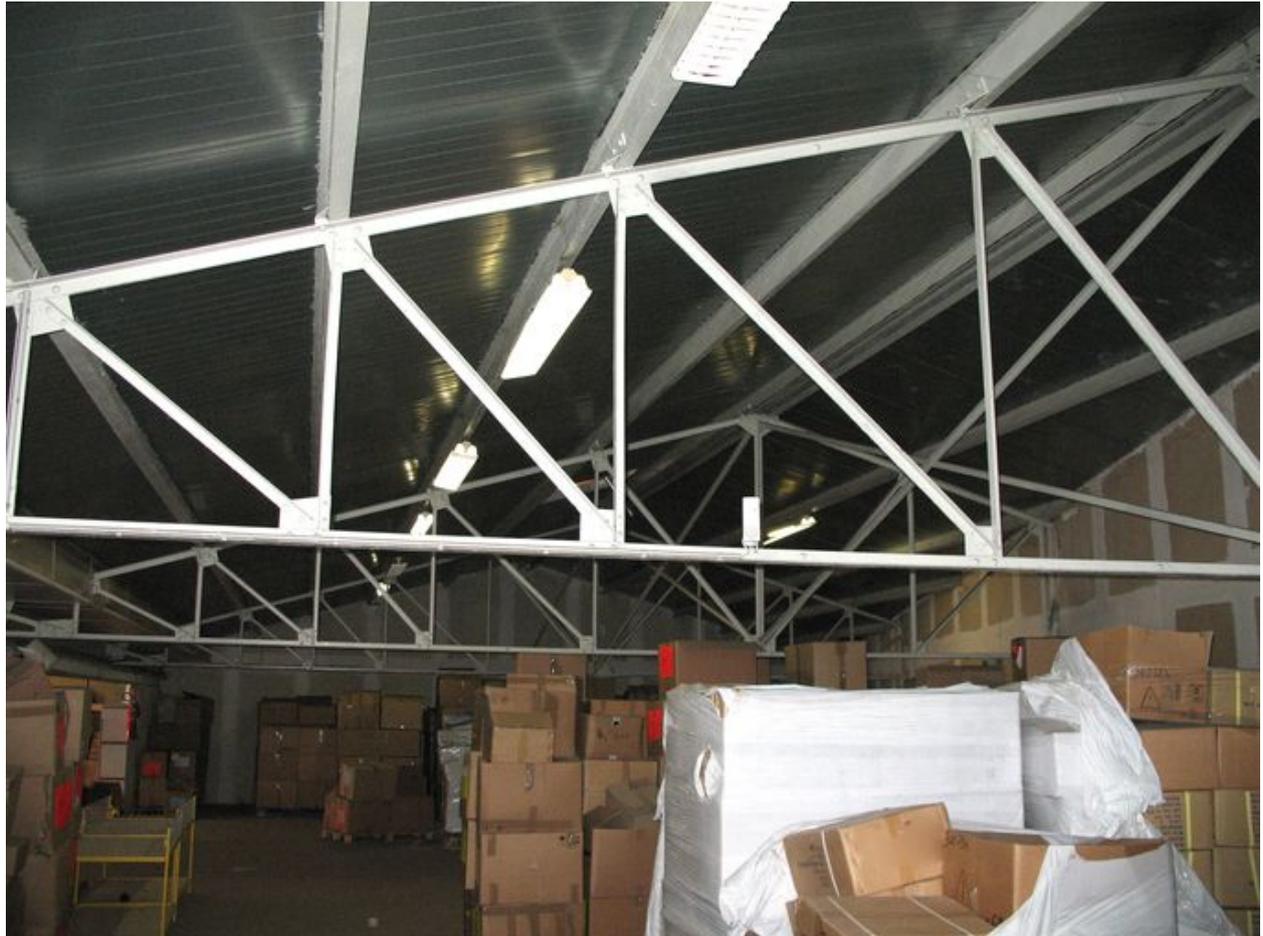
Charpente de l'un des entrepôts.

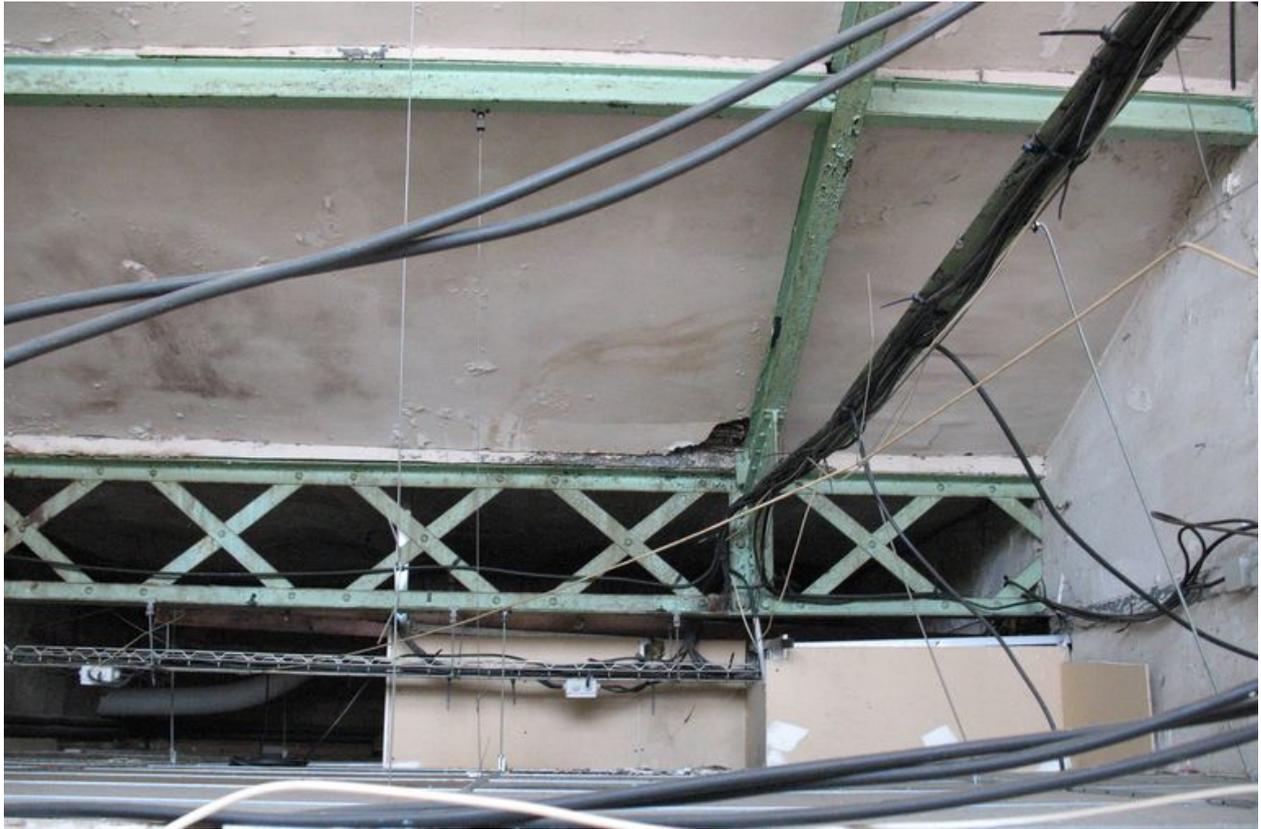
Détail d'une poutrelle métallique sous les sheds.

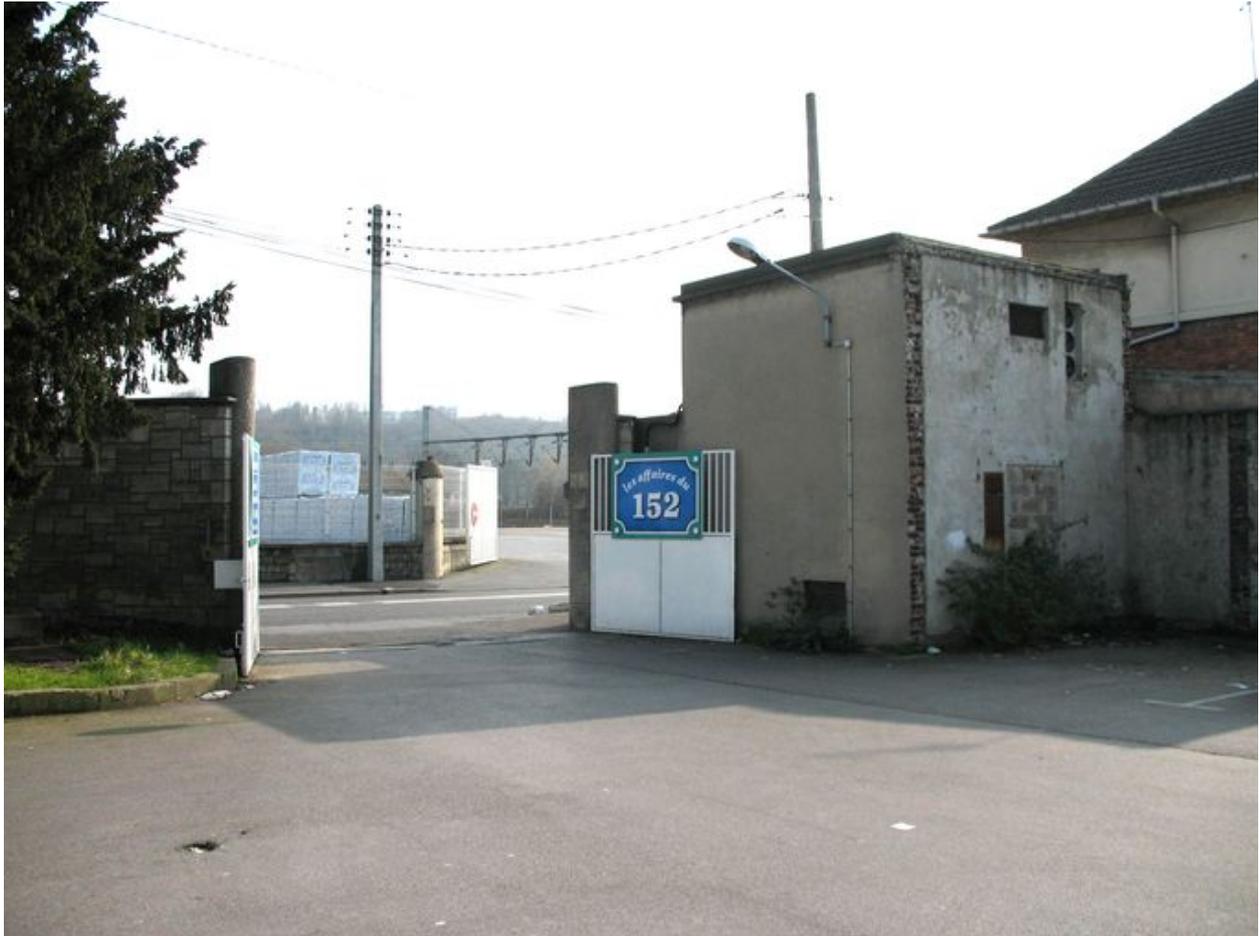
Entrée de l'usine et transformateur électrique.

l'enceinte de l'usine était vraisemblablement utilisé pour l'éclairage et la force motrice : de plan carré, il est construit en brique recouverte d'enduit.
