Hauts-de-France, Oise
Oroër
rue de l'Église

Église paroissiale Saint-Martin d'Oroër

Numéro de dossier : IA60005320

Cadre de l'étude : inventaire topographique Communauté de communes Oise Picarde

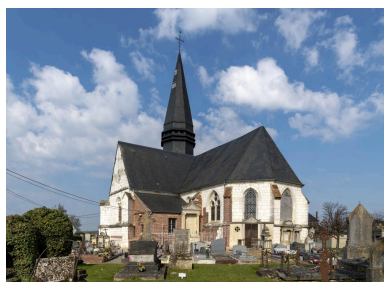
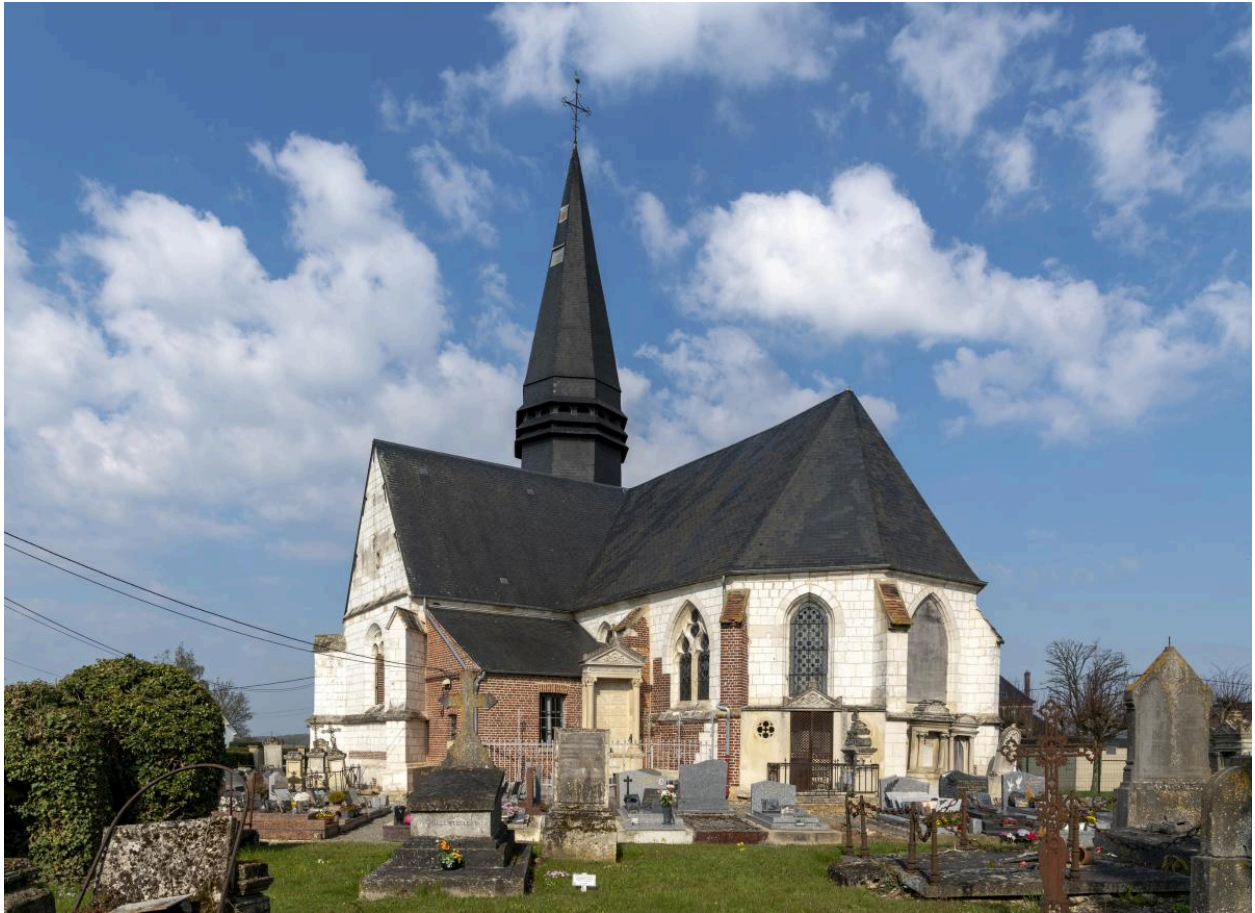
Vue générale de l'église et
du cimetière depuis l'est.
Phot. Marc Kérignard
IVR32_20216000255NUCA

Vue générale de l'église et du cimetière depuis l'est.

L'église se trouve dans l'agglomération d'Oroër, rue de l'Église. Elle est entourée du cimetière. Légèrement orientée, elle comprend un porche en charpente et torchis, une nef et un long chœur, augmenté d'une chapelle côté sud et se terminant par une abside à trois pans. La sacristie s'appuie contre le côté est de la chapelle. Le clocher, de plan polygonal tout comme l'imposante flèche qui le surmonte, est soutenu par une imposante charpente mise en place dans la dernière travée de la nef. Son accès s'effectue par un escalier dans œuvre, en charpente et à vis installé dans la nef côté nord.

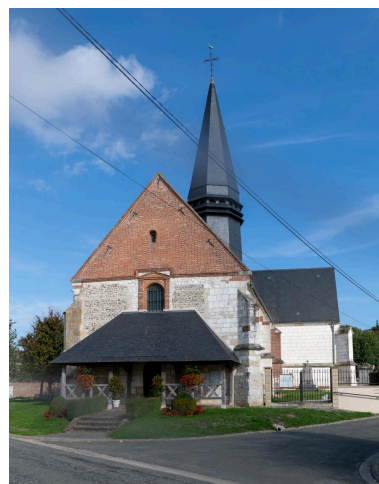
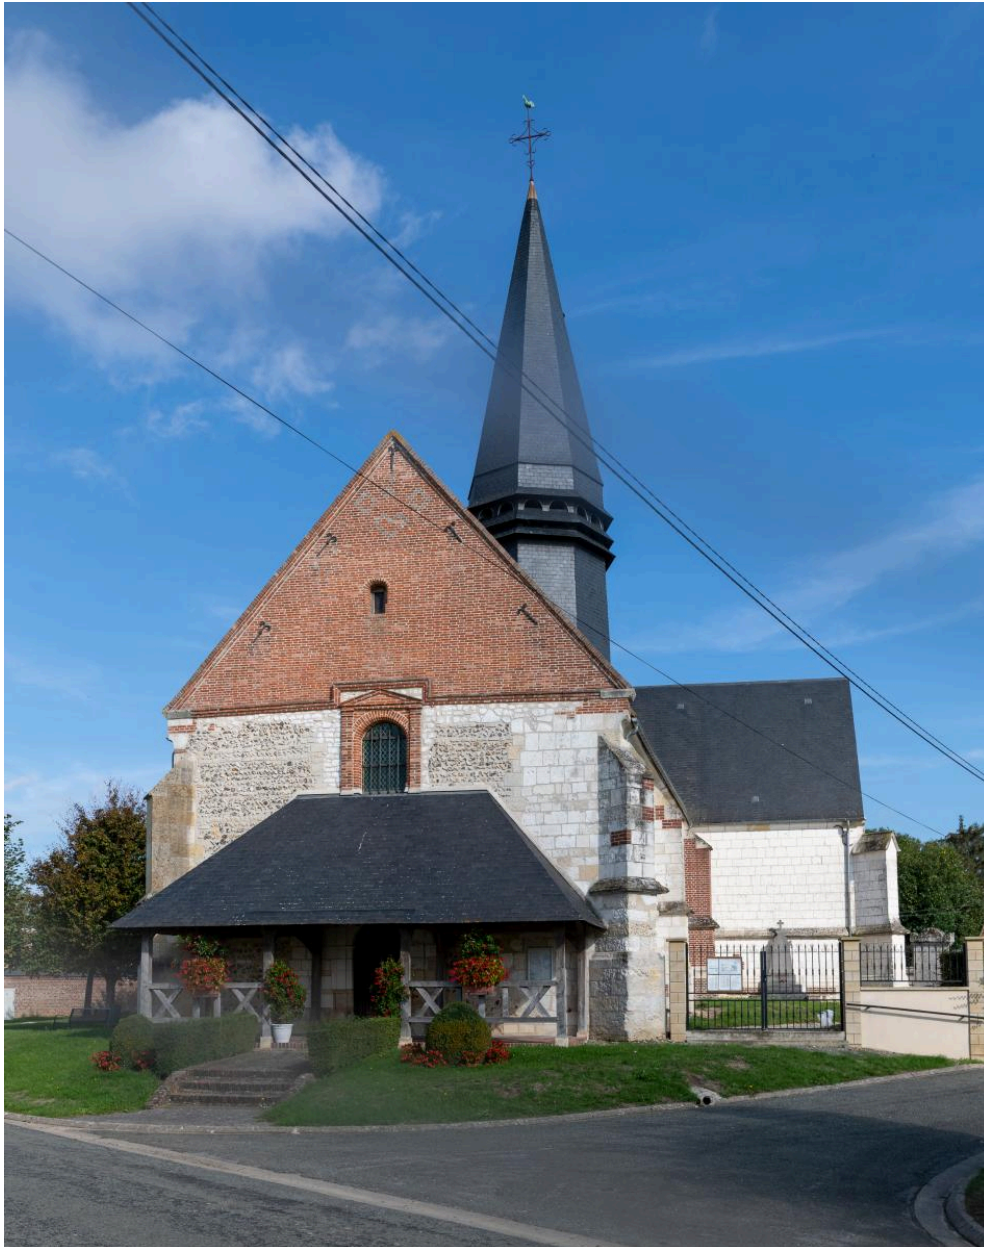
Vue de la façade occidentale.
Phot. Marc Kérignard
IVR32_20226001028NUCA

Vue de la façade occidentale.

Les maçonneries de l'édifice sont principalement constituées de pierre. Si le chœur, la chapelle sud et l'élévation sud de la nef sont en pierre de taille de moyen et petit appareil, l'élévation nord de la nef et une grande partie du mur de façade sont constituées de moellon de silex. L'entrée occidentale est maçonnée en pierre de taille : la porte bâtarde inscrite dans un arc en plein cintre est encadrée par deux pilastres aux chapiteaux ioniques et couronnée par un bandeau plat. La brique est employée ponctuellement : dans les fondations, les contreforts, deux travées du chœur côté nord (formant un bandeau) et la façade occidentale (en parement sur le pignon et au-dessus de l'entrée, formant un petit portique surmonté d'un fronton triangulaire).

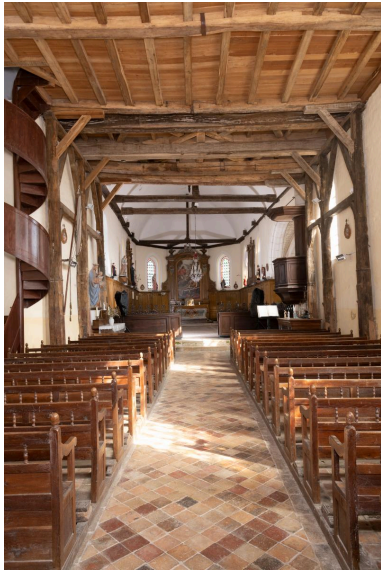
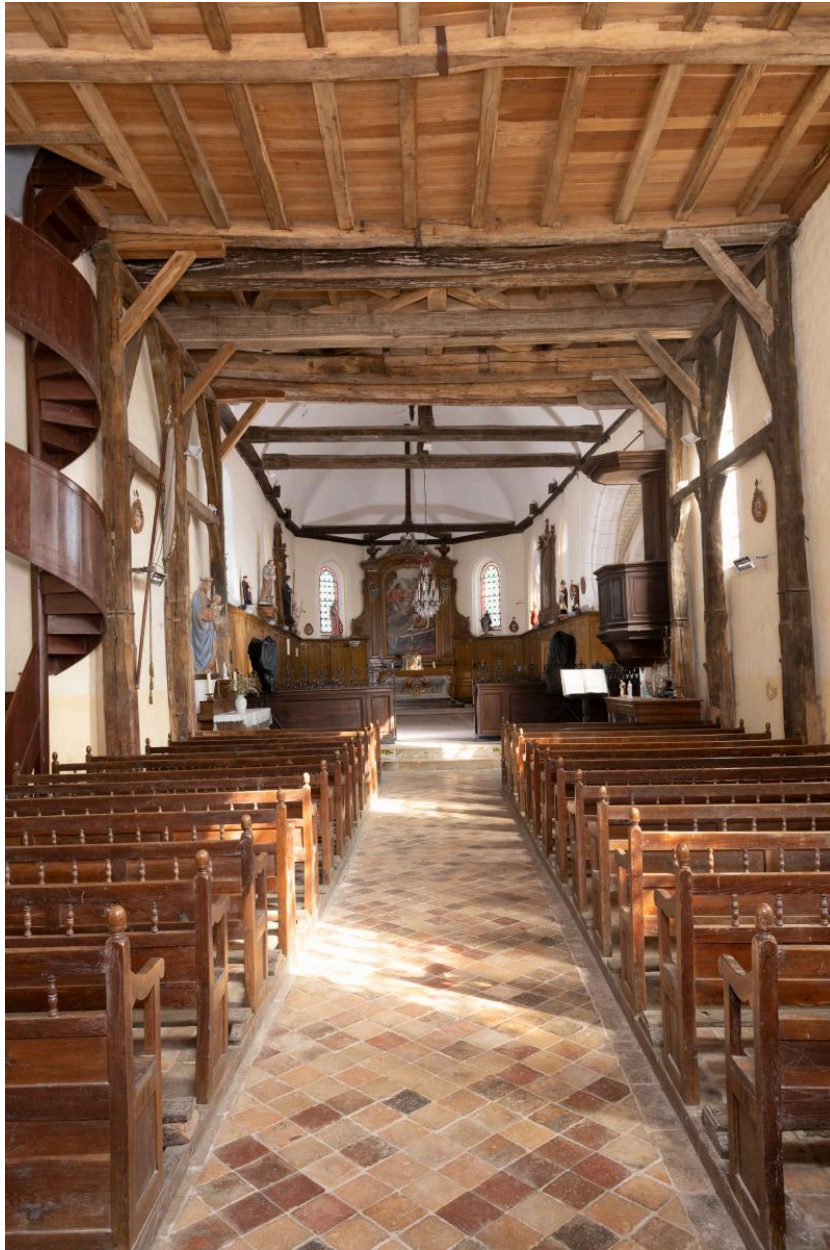
Vue intérieure vers le chœur.
Phot. Marc Kérignard
IVR32_20226001024NUCA

Vue intérieure vers le chœur.

À l'intérieur, le plafond de la nef est constitué du plancher du comble tandis que le chœur est couvert d'une fausse voûte lambrissée en berceau. La chapelle côté sud est surmontée d'une voûte d'ogive, en pierre, ornée d'une clé pendante. La date de 1605 est peinte sur cette dernière. Une peinture murale figurative décore le mur ouest.

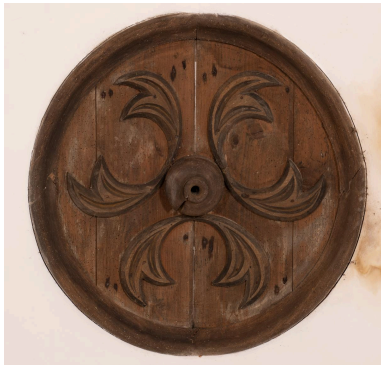
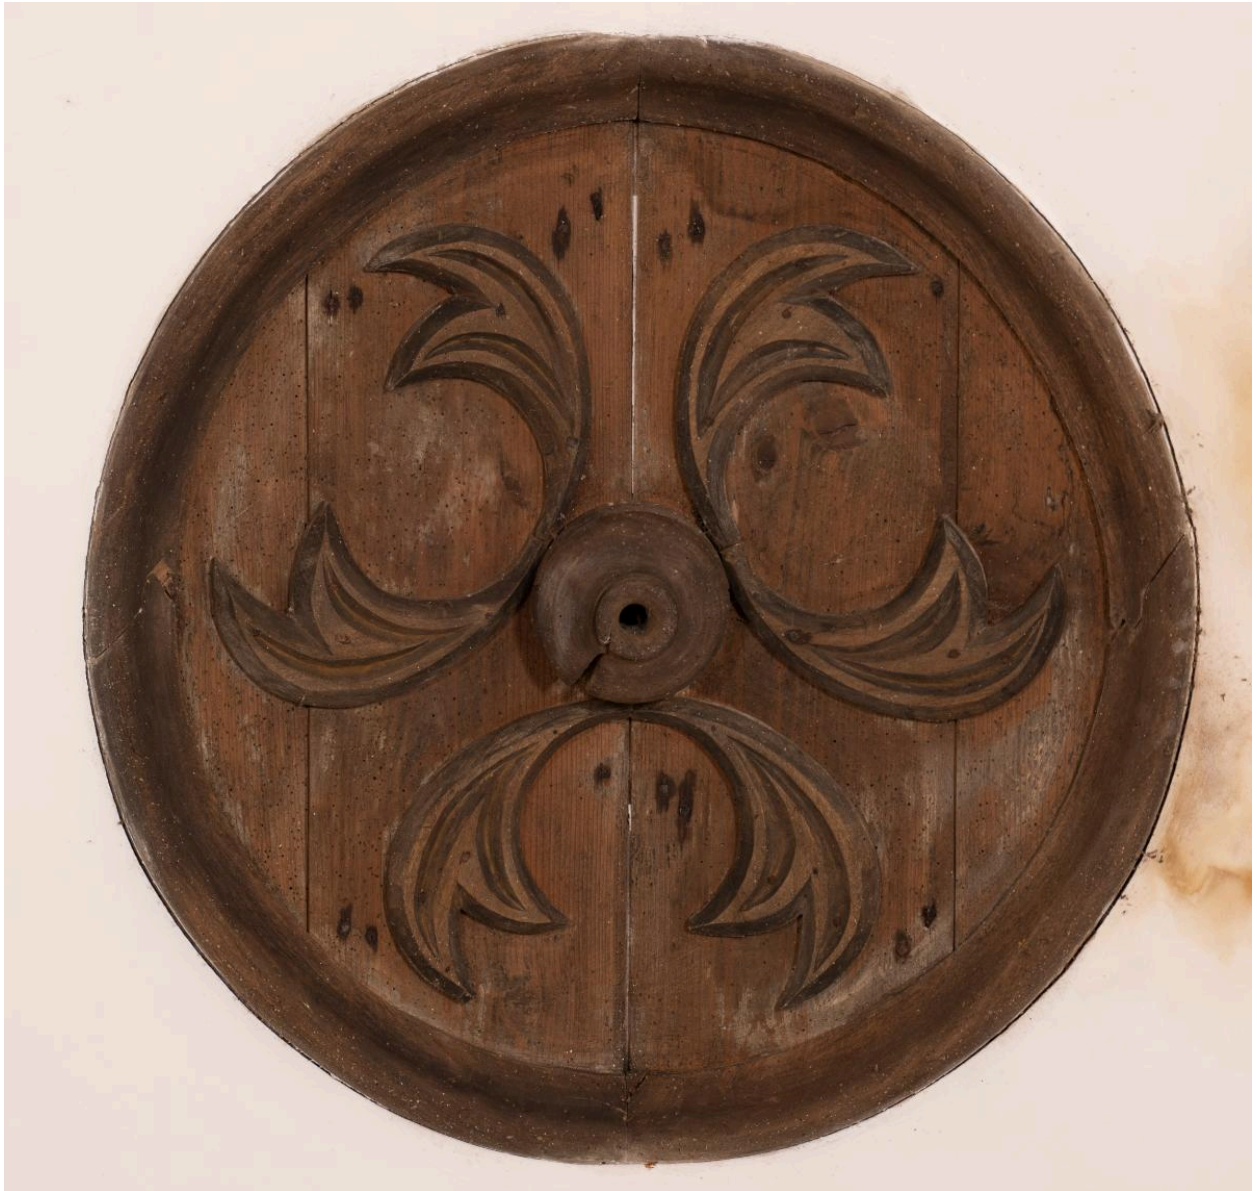
Détail au sommet de la voûte
du chœur : médaillon sculpté.
Phot. Marc Kérignard
IVR32_20226001001NUCA

Détail au sommet de la voûte du chœur : médaillon sculpté.

Dans le chœur : les blochets sculptés de la poutre sablière sont constitués de deux visages humains collés. Au centre de la voûte pendent deux monstres aux gueules ouvertes. Entre les deux se trouve un médaillon sculpté d'une rosace végétale. Le carrelage du chœur offre de riches motifs végétaux et géométriques.

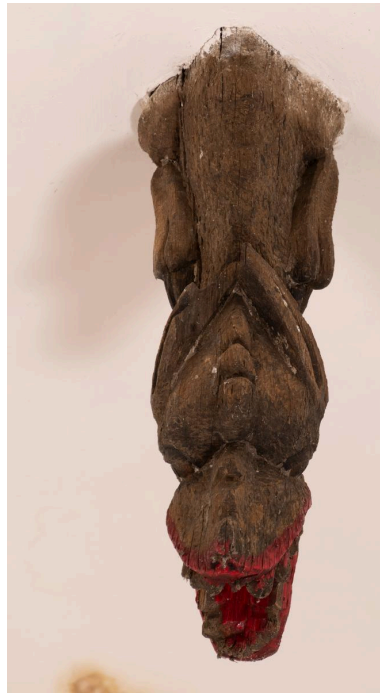
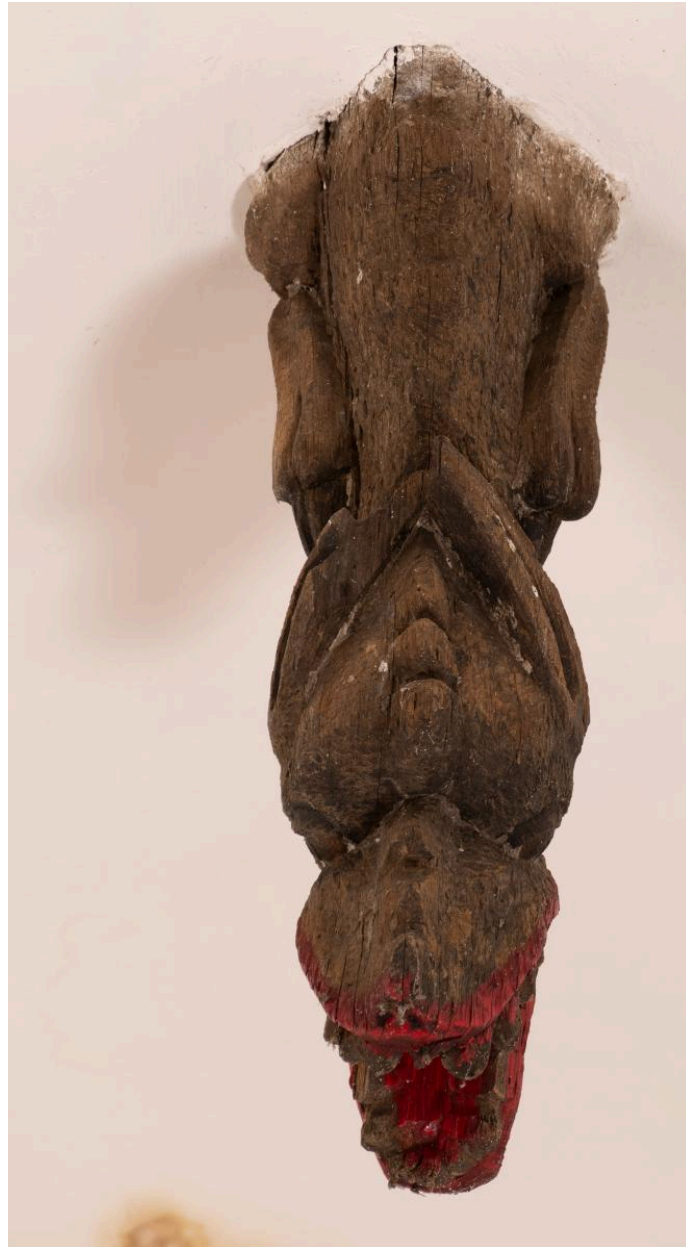
Détail des sculptures de
la charpente du chœur :
monstre à la gueule ouverte.
Phot. Marc Kérignard
IVR32_20226001002NUCA

Détail des sculptures de la charpente du chœur : monstre à la gueule ouverte.

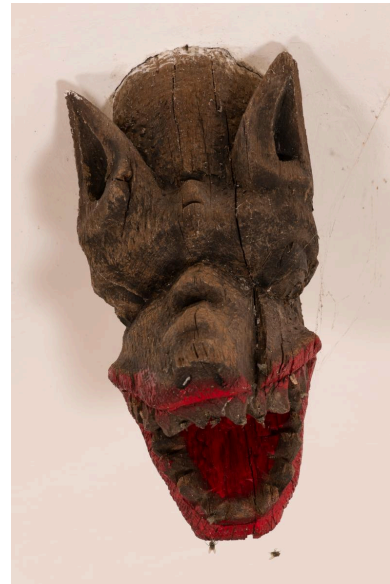
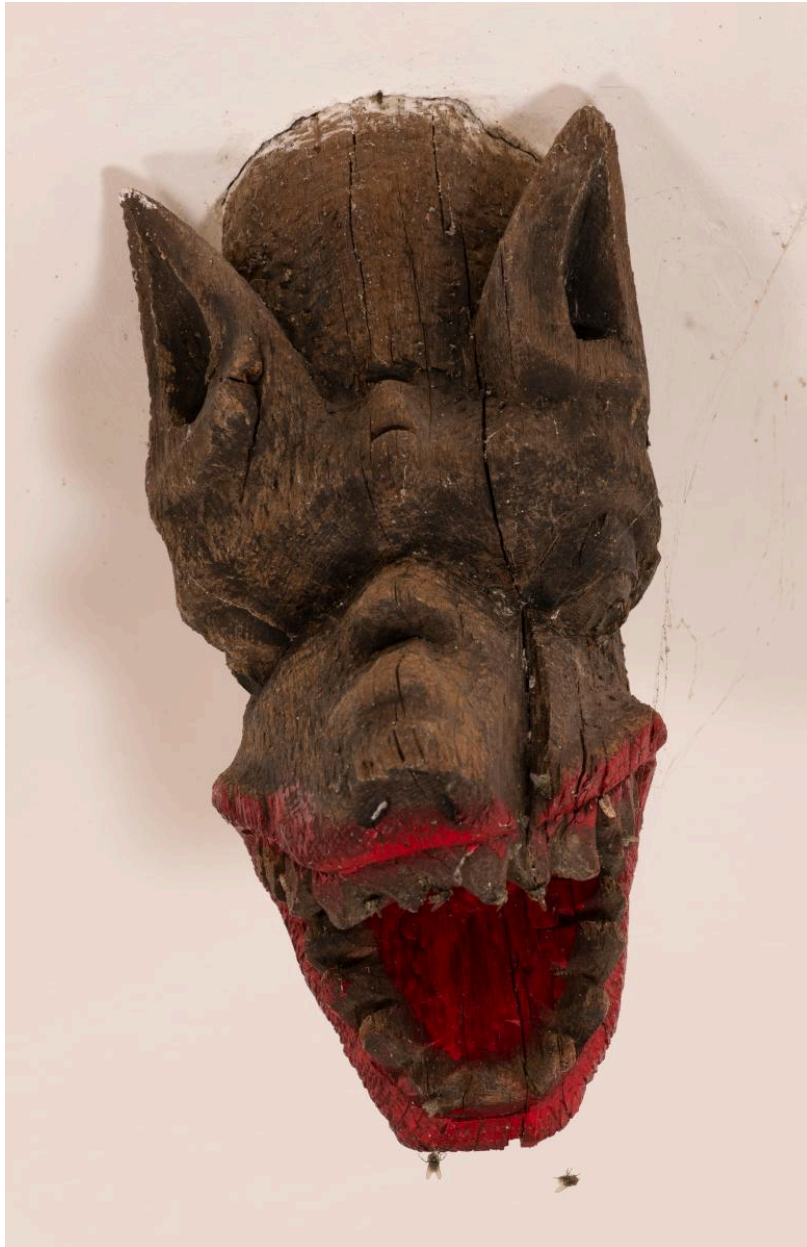
Détail des sculptures de la
voûte du chœur : tête de
monstre à la gueule ouverte.
Phot. Marc Kérignard
IVR32_20226001003NUCA

Détail des sculptures de la voûte du chœur : tête de monstre à la gueule ouverte.

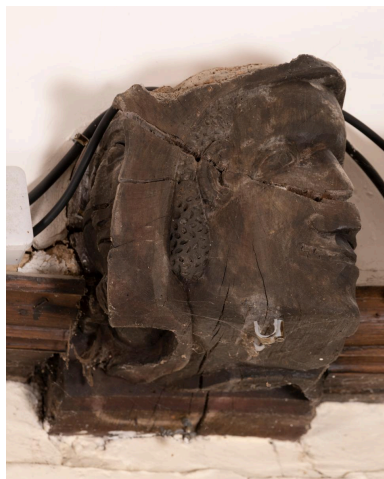
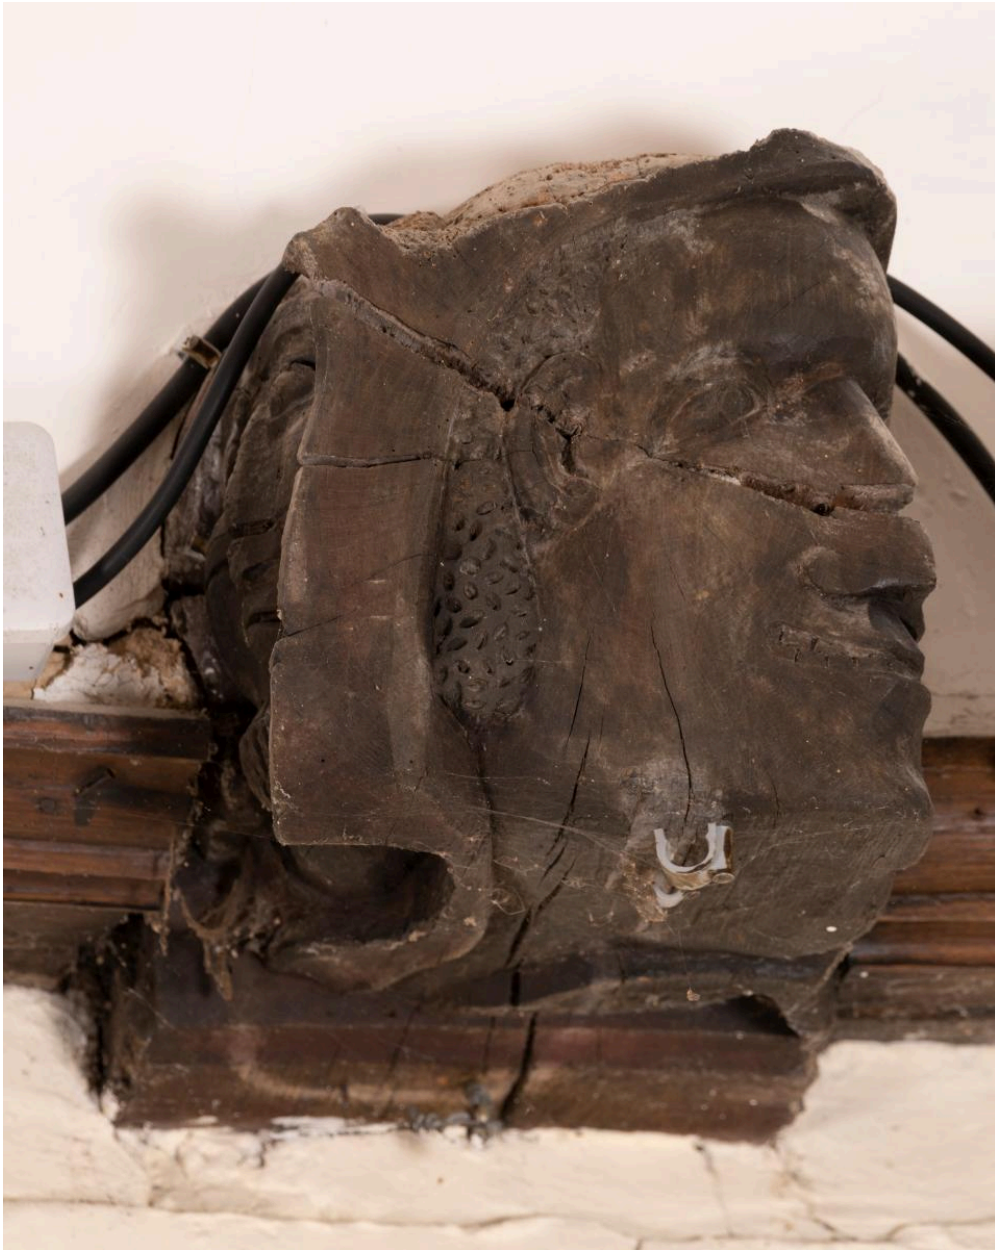
Blochet sculpté de la charpente
du chœur : figure humaine.
Phot. Marc Kérignard
IVR32_20226001004NUCA

Blochet sculpté de la charpente du chœur : figure humaine.

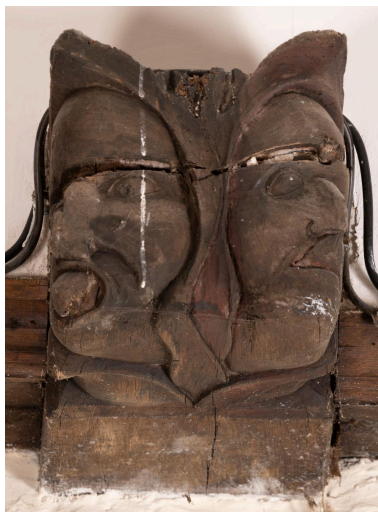
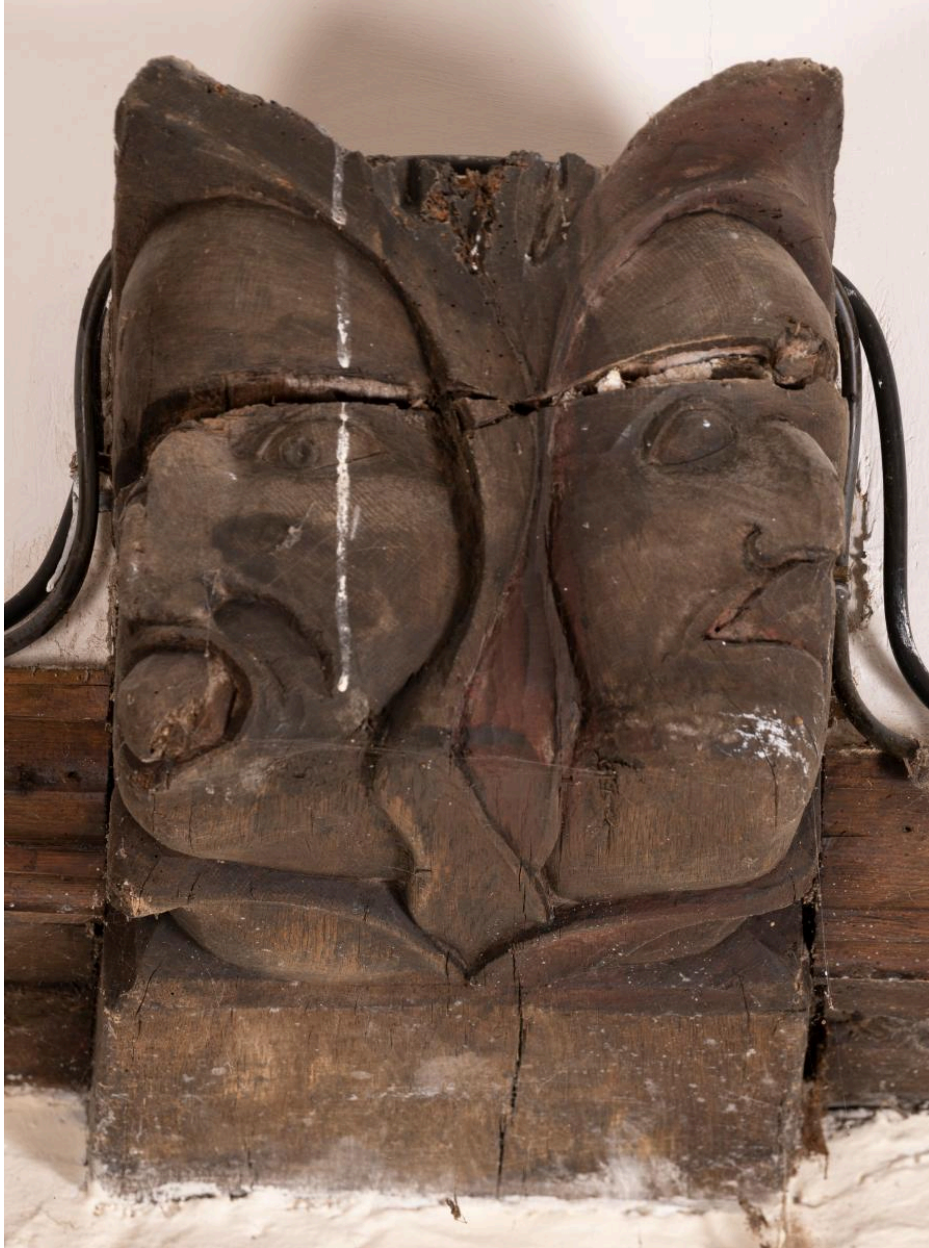
Blochet sculpté de la charpente du
chœur : deux têtes de grottesques.
Phot. Marc Kérignard
IVR32_20226001005NUCA

Blochet sculpté de la charpente du chœur : deux têtes de grotesques.

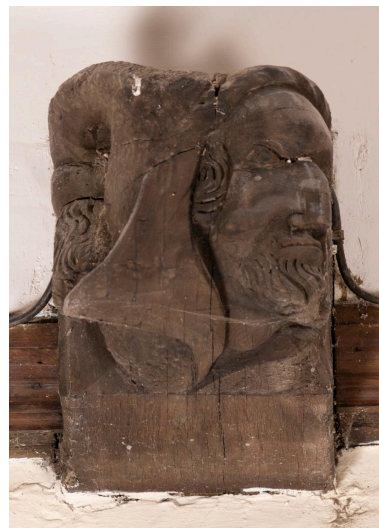
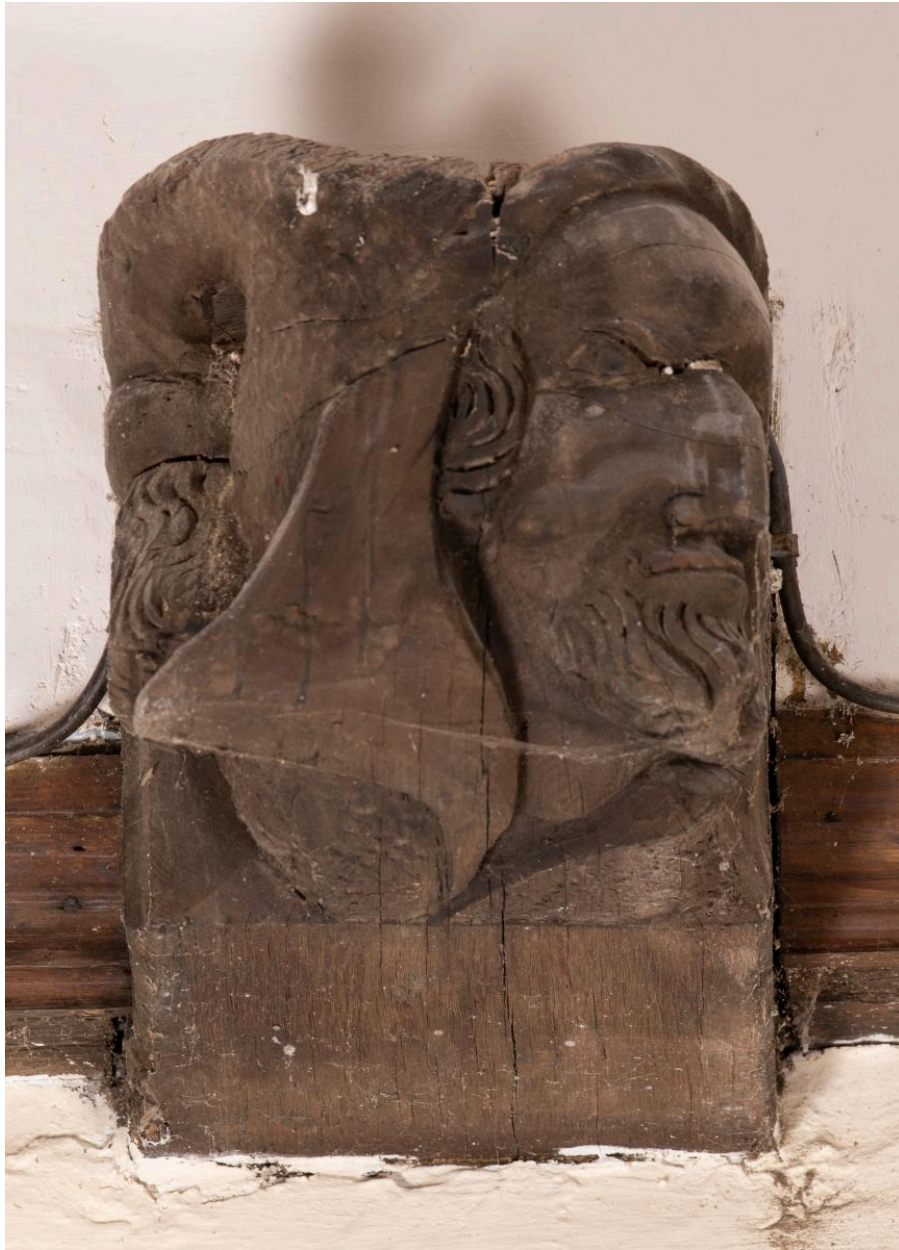
Blochet sculpté de la charpente
du chœur : figure humaine.
Phot. Marc Kérignard
IVR32_20226001006NUCA

Blochet sculpté de la charpente du chœur : figure humaine.

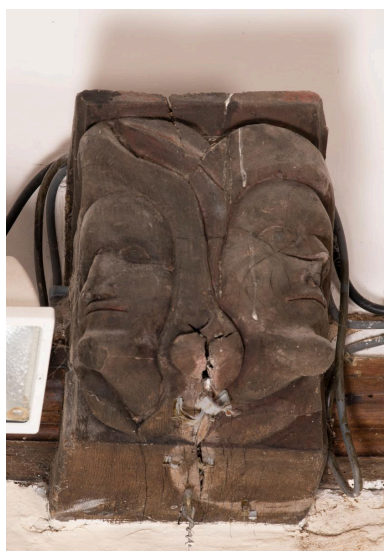
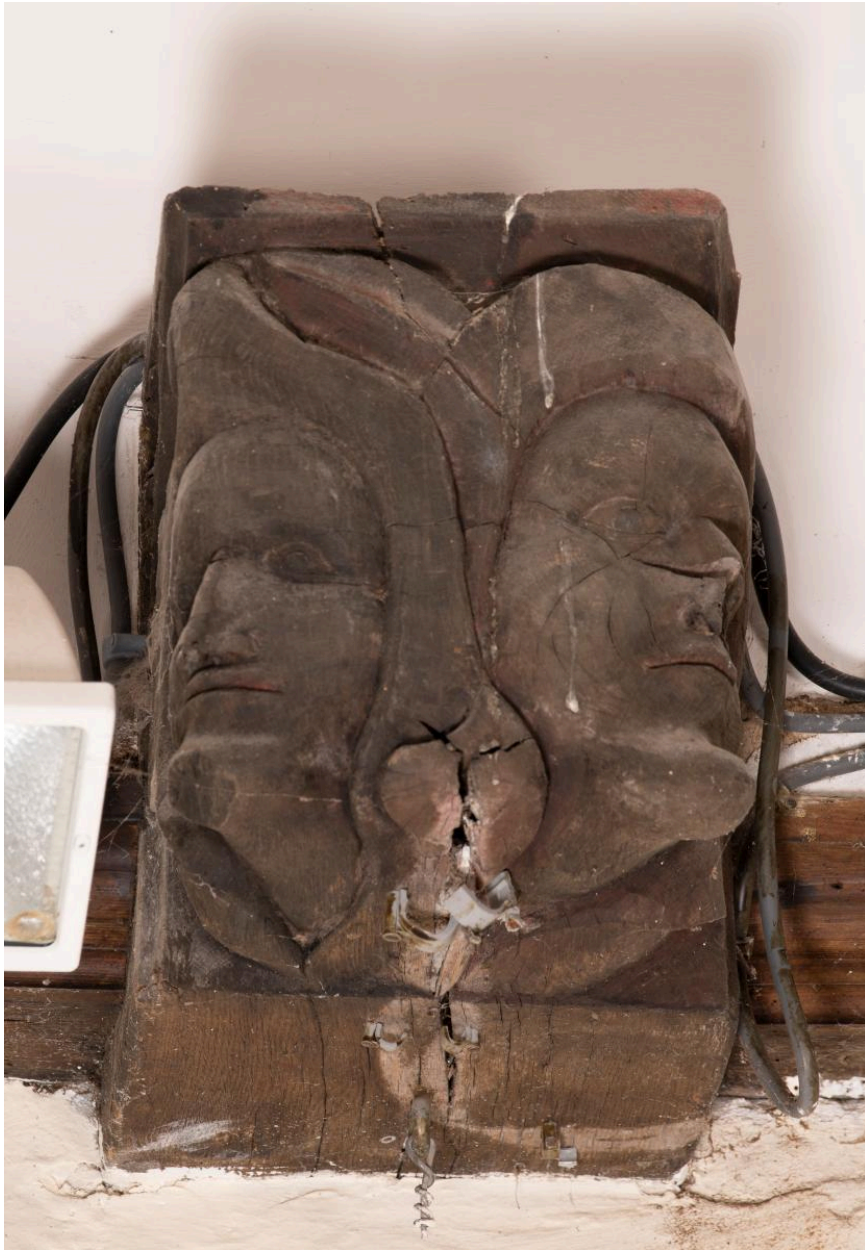
Blochet sculpté de la charpente du
chœur : deux figures humaines.
Phot. Marc Kérignard
IVR32_20226001007NUCA

Blochet sculpté de la charpente du chœur : deux figures humaines.

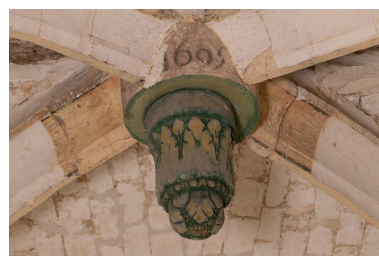
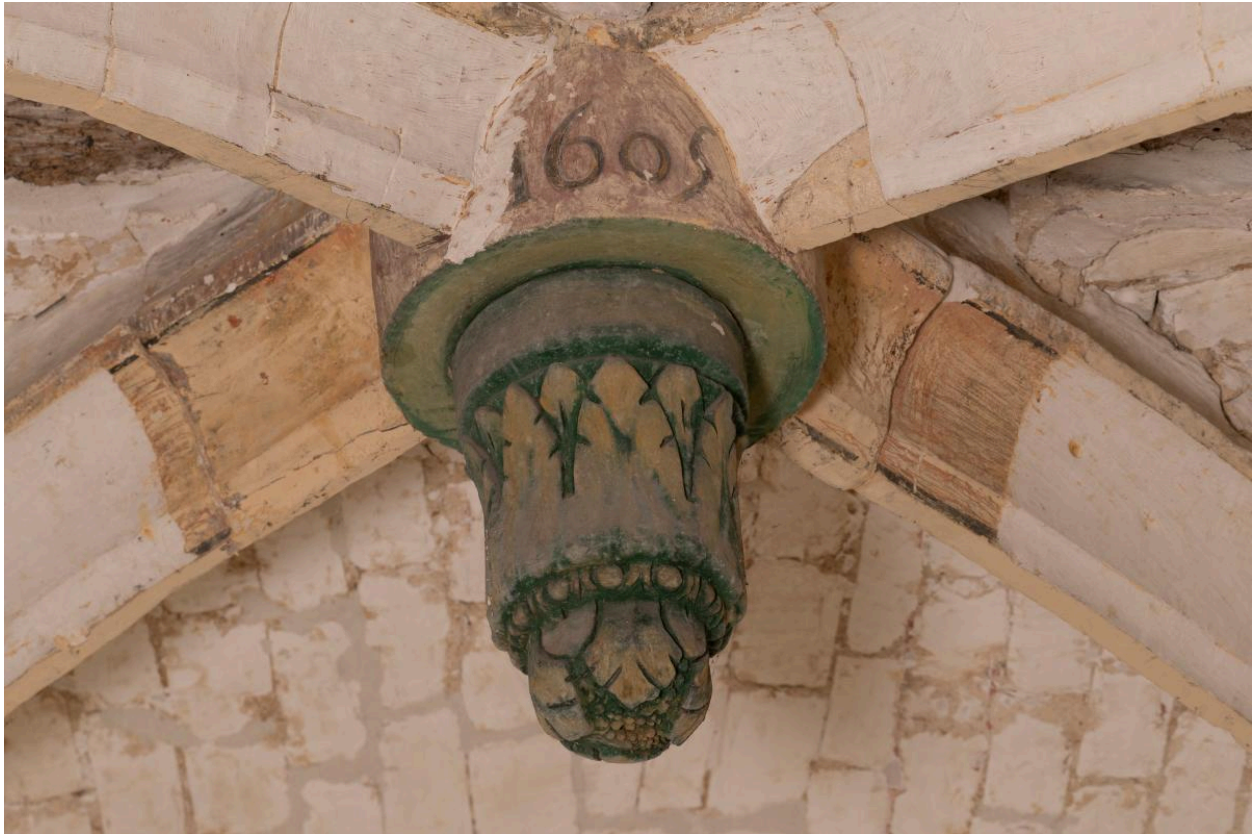
Clé pendante de la voûte de
la chapelle de sainte Évrost
avec date portée (1605).
Phot. Marc Kérignard
IVR32_20226001012NUCA

Clé pendante de la voûte de la chapelle de sainte Évrost avec date portée (1605).

Dans la chapelle : la clé pendante de la voûte représente un bourgeon surmonté d'un socle feuillagé. La date de "1605" est peinte en partie supérieure. Une peinture murale représentant la Cène orne le mur ouest.

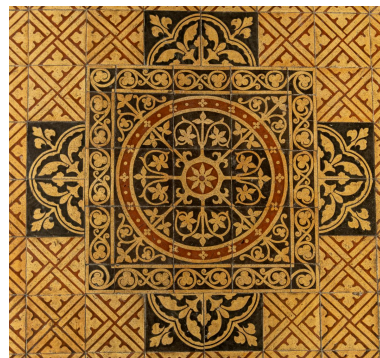
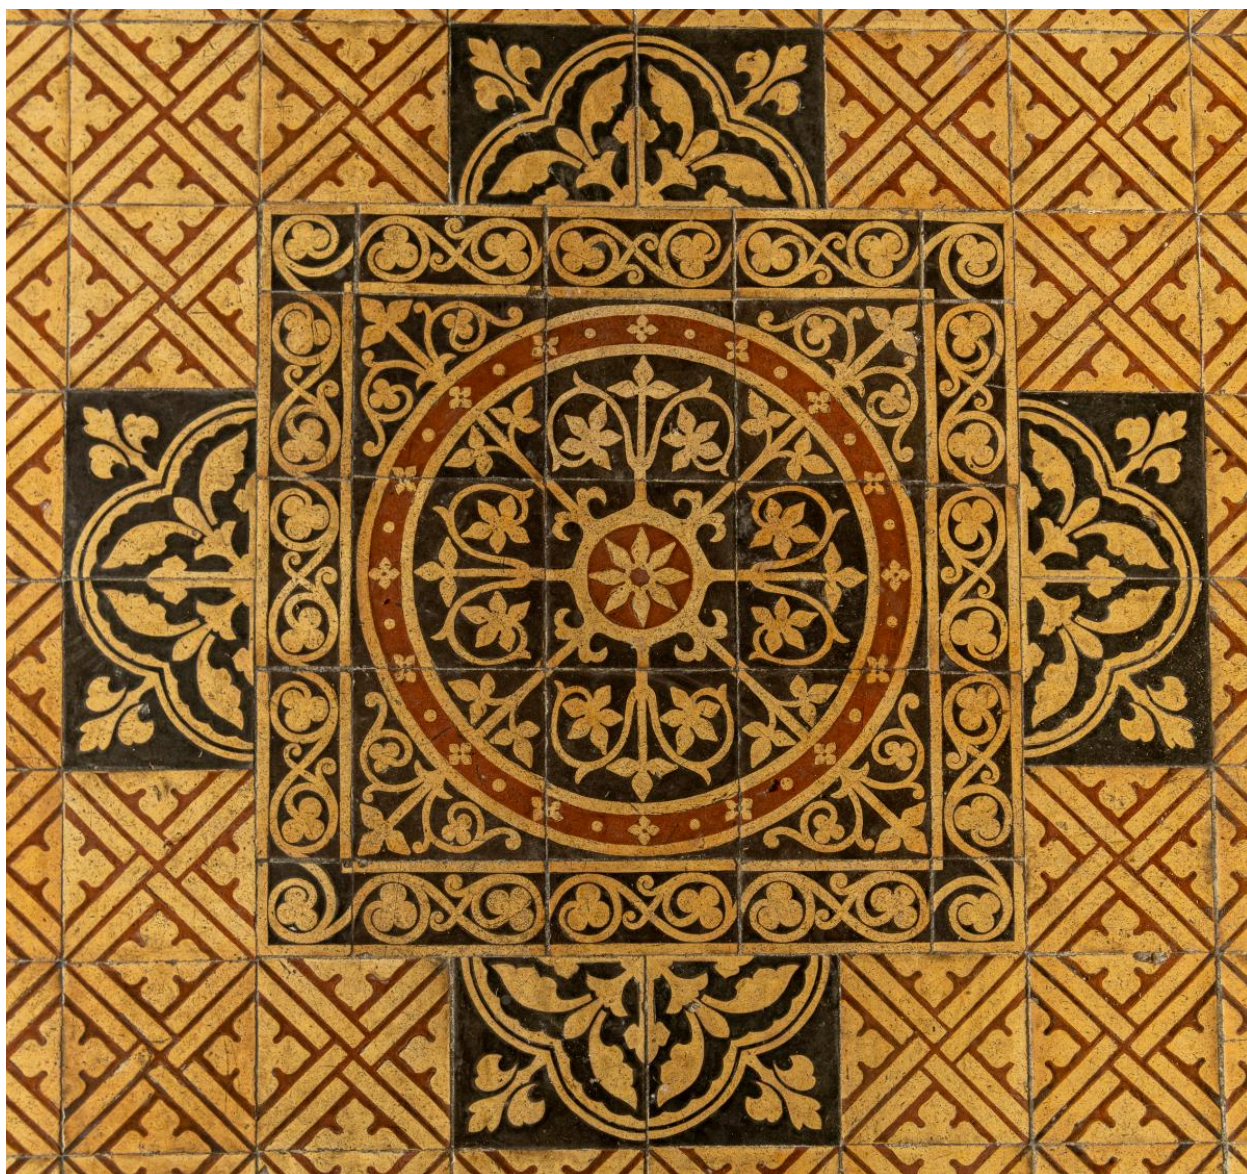
Carrelage du chœur : motifs
végétaux et géométriques

Carrelage du chœur : motifs végétaux et géométriques
