Hauts-de-France, Oise
Oroër
rue de l'Église

Église paroissiale Saint-Martin d'Oroër

Numéro de dossier : IA60005320

Cadre de l'étude : inventaire topographique Communauté de communes Oise Picarde

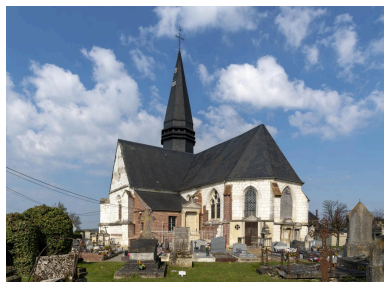
Vue générale de l'église et
du cimetière depuis l'est.
Phot. Marc Kérignard
IVR32_20216000255NUCA

Vue générale de l'église et du cimetière depuis l'est.

L'église se trouve dans l'agglomération d'Oroër, rue de l'Église. Elle est entourée du cimetière. Légèrement orientée, elle comprend un porche en charpente et torchis, une nef et un long chœur, augmenté d'une chapelle côté sud et se terminant par une abside à trois pans. La sacristie s'appuie contre le côté est de la chapelle. Le clocher, de plan polygonal tout comme l'imposante flèche qui le surmonte, est soutenu par une imposante charpente mise en place dans la dernière travée de la nef. Son accès s'effectue par un escalier dans l'œuvre, en charpente et à vis installé dans la nef côté nord.

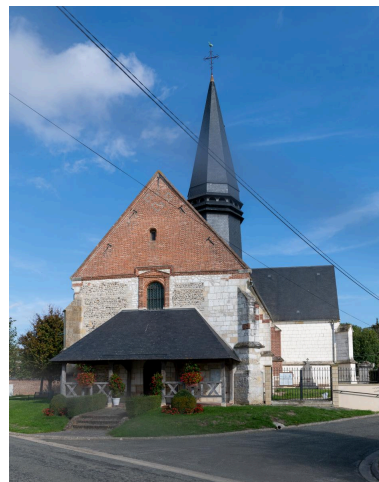
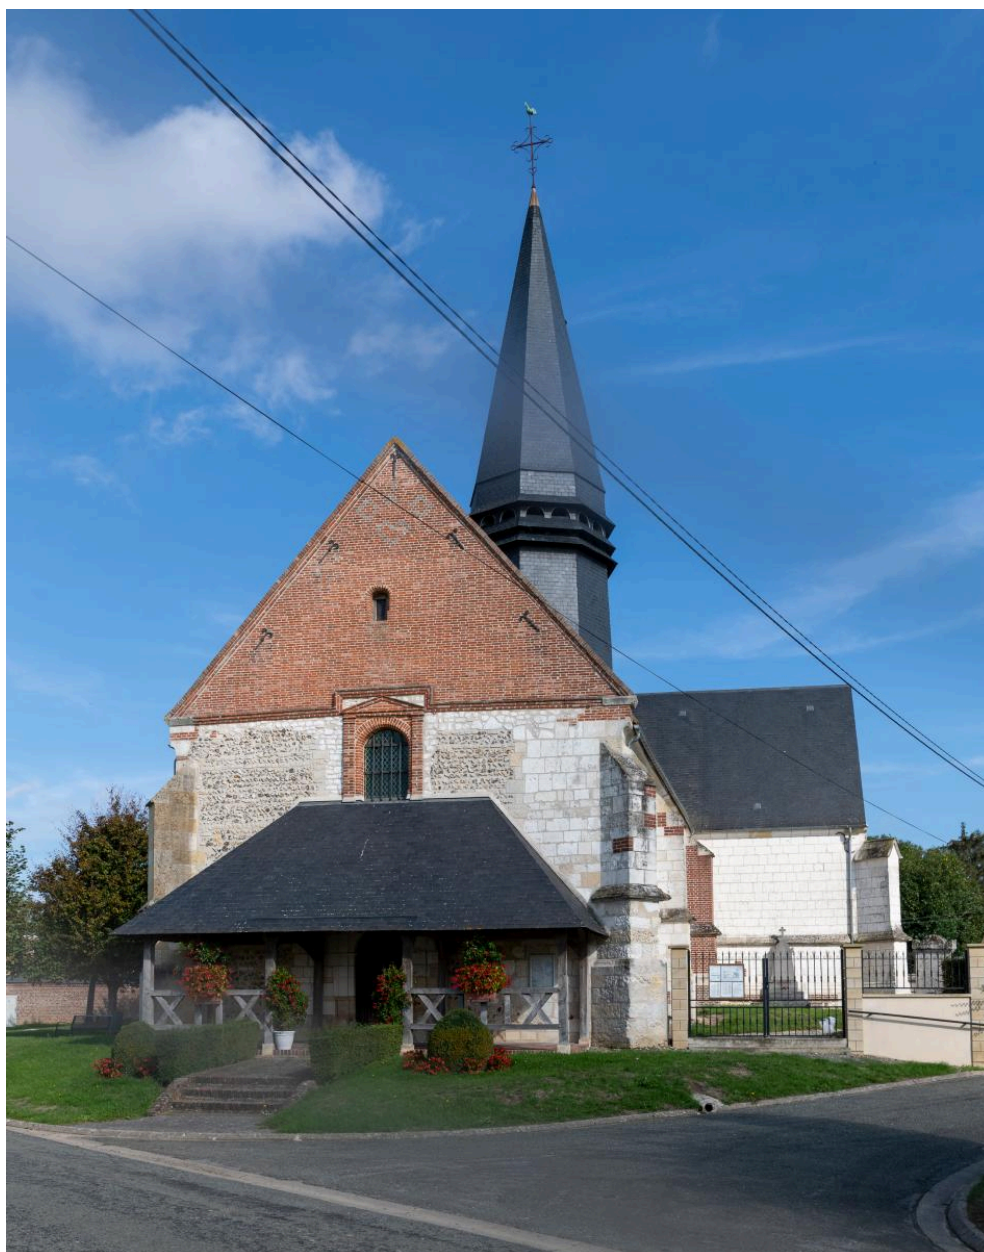
Vue de la façade occidentale.
Phot. Marc Kérignard
IVR32_20226001028NUCA

Vue de la façade occidentale.

Les maçonneries de l'édifice sont principalement constituées de pierre. Si le chœur, la chapelle sud et l'élévation sud de la nef sont en pierre de taille de moyen et petit appareil, l'élévation nord de la nef et une grande partie du mur de façade sont constituées de moellon de silex. L'entrée occidentale est maçonnée en pierre de taille : la porte bâtarde inscrite dans un arc en plein cintre est encadrée par deux pilastres aux chapiteaux ioniques et couronnée par un bandeau plat. La brique est employée ponctuellement : dans les fondations, les contreforts, deux travées du chœur côté nord (formant un bandeau) et la façade occidentale (en parement sur le pignon et au-dessus de l'entrée, formant un petit portique surmonté d'un fronton triangulaire).

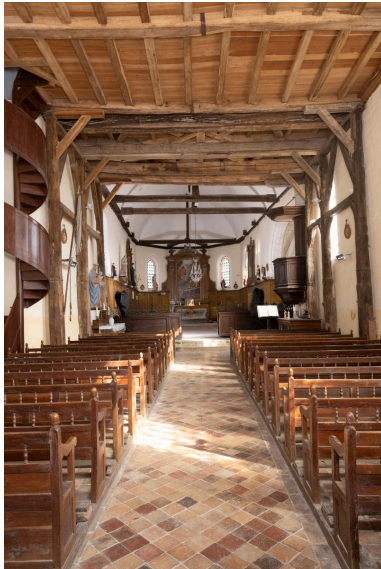
Vue intérieure vers le chœur.
Phot. Marc Kérignard
IVR32_20226001024NUCA

Vue intérieure vers le chœur.

À l'intérieur, le plafond de la nef est constitué du plancher du comble tandis que le chœur est couvert d'une fausse voûte lambrissée en berceau. La chapelle côté sud est surmontée d'une voûte d'ogive, en pierre, ornée d'une clé pendante. La date de 1605 est peinte sur cette dernière. Une peinture murale figurative décore le mur ouest.

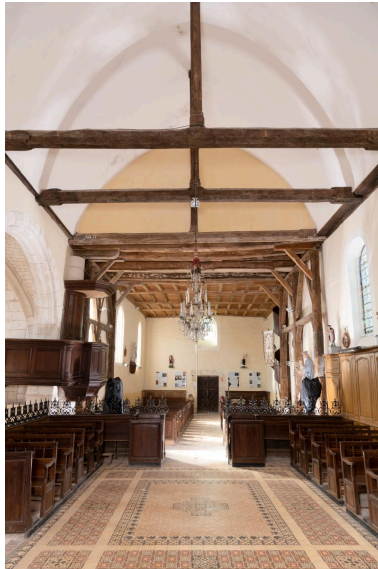
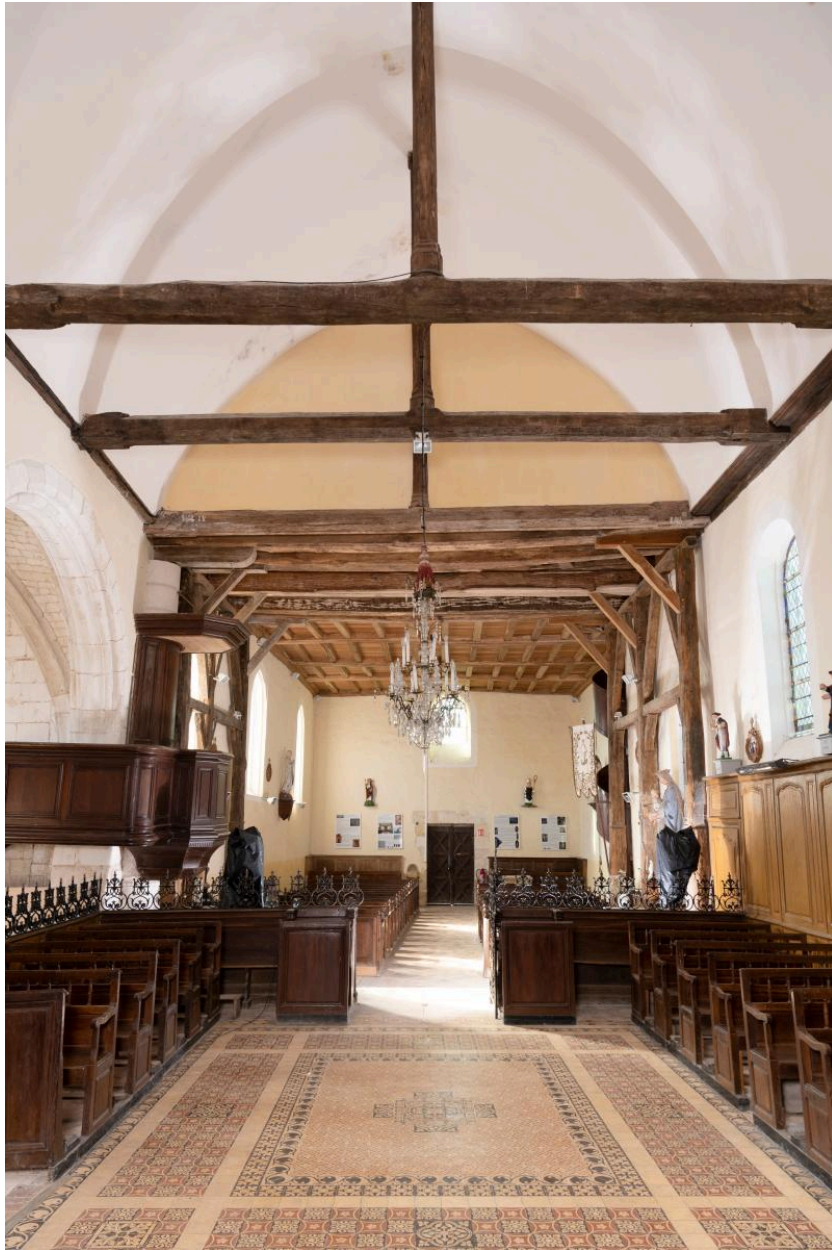
Vue intérieure vers la nef.
Phot. Marc Kérignard
IVR32_20226001023NUCA

Vue intérieure vers la nef.

Des lambris d'appui garnissent la nef tandis que le chœur est orné de lambris de demi-revêtement. Des blochets sculptés décorent la poutre sablière du chœur. Le centre de la voûte est également orné d'un médaillon et de deux monstres.

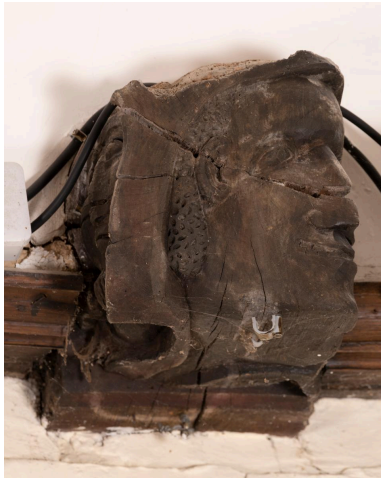
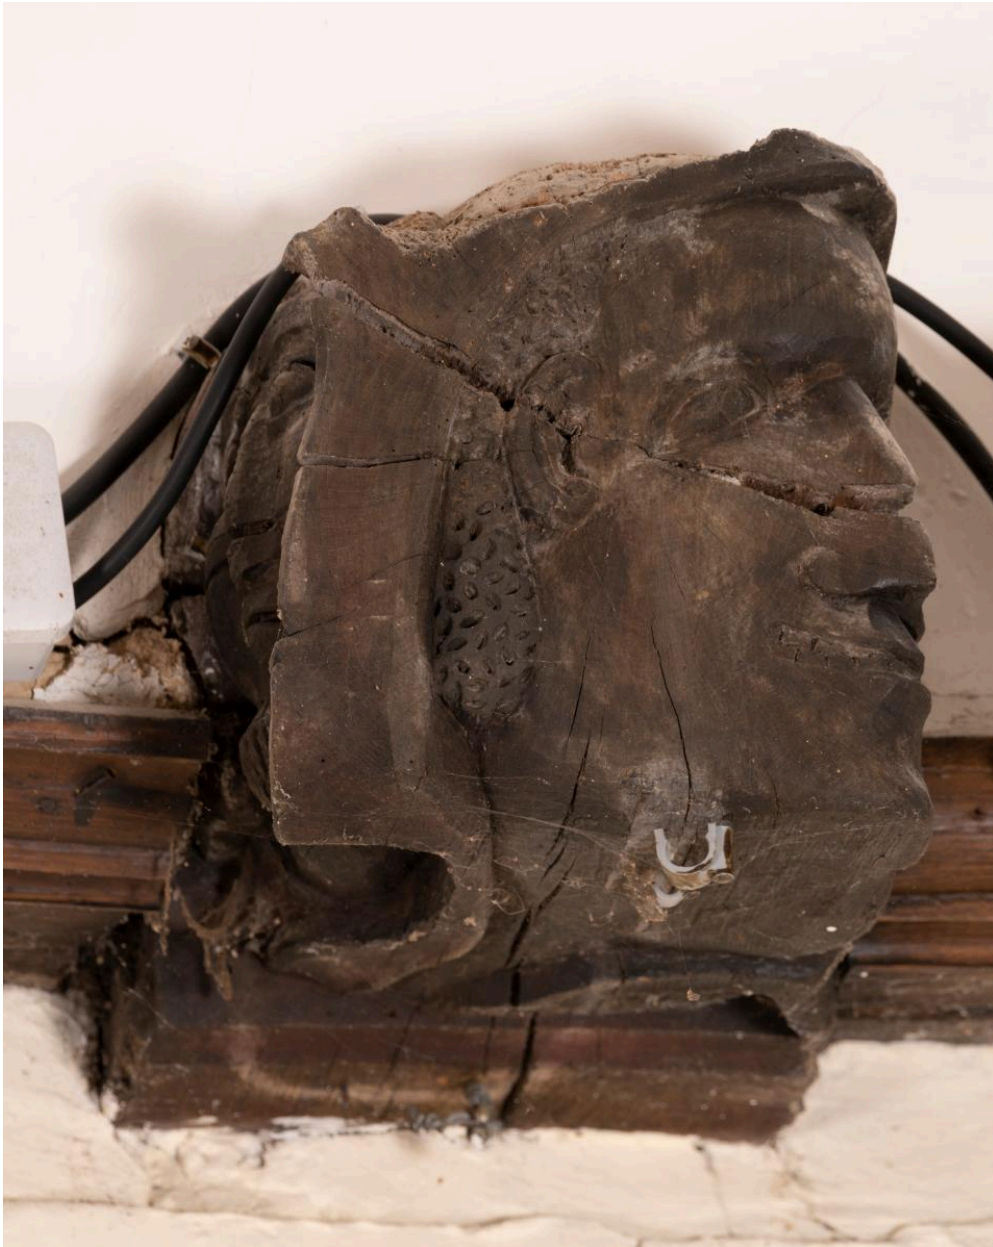
Blochet sculpté de la charpente
du chœur : figure humaine.
Phot. Marc Kérignard
IVR32_20226001004NUCA

Blochet sculpté de la charpente du chœur : figure humaine.

Dans le chœur : les blochets sculptés de la poutre sablière sont constitués de deux visages humains collés. Au centre de la voûte pendent deux monstres aux gueules ouvertes. Entre les deux se trouve un médaillon sculpté d'une rosace végétale. Le carrelage du chœur offre de riches motifs végétaux et géométriques.

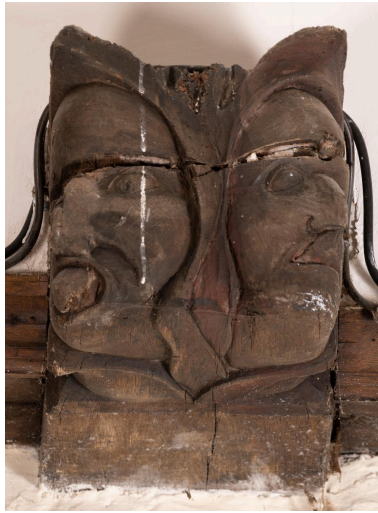
Blochet sculpté de la charpente du
chœur : deux têtes de grottesques.
Phot. Marc Kérignard
IVR32_20226001005NUCA

Blochet sculpté de la charpente du chœur : deux têtes de grotesques.

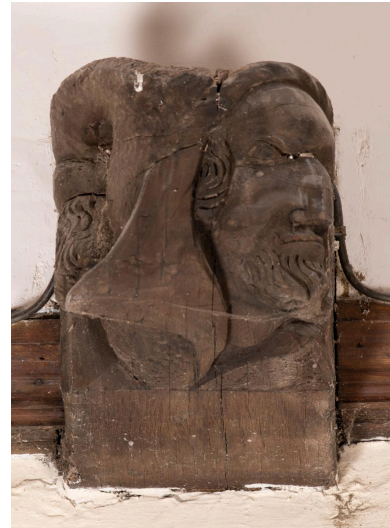
Blochet sculpté de la charpente
du chœur : figure humaine.
Phot. Marc Kérignard
IVR32_20226001006NUCA

Blochet sculpté de la charpente du chœur : figure humaine.

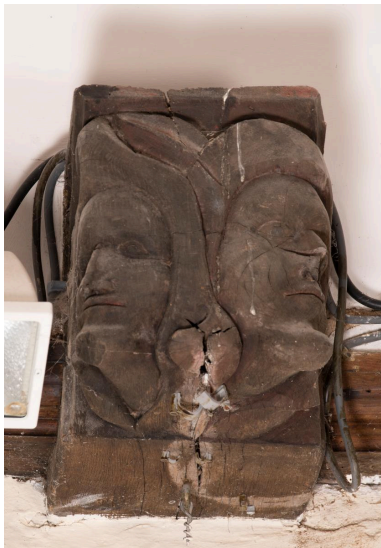
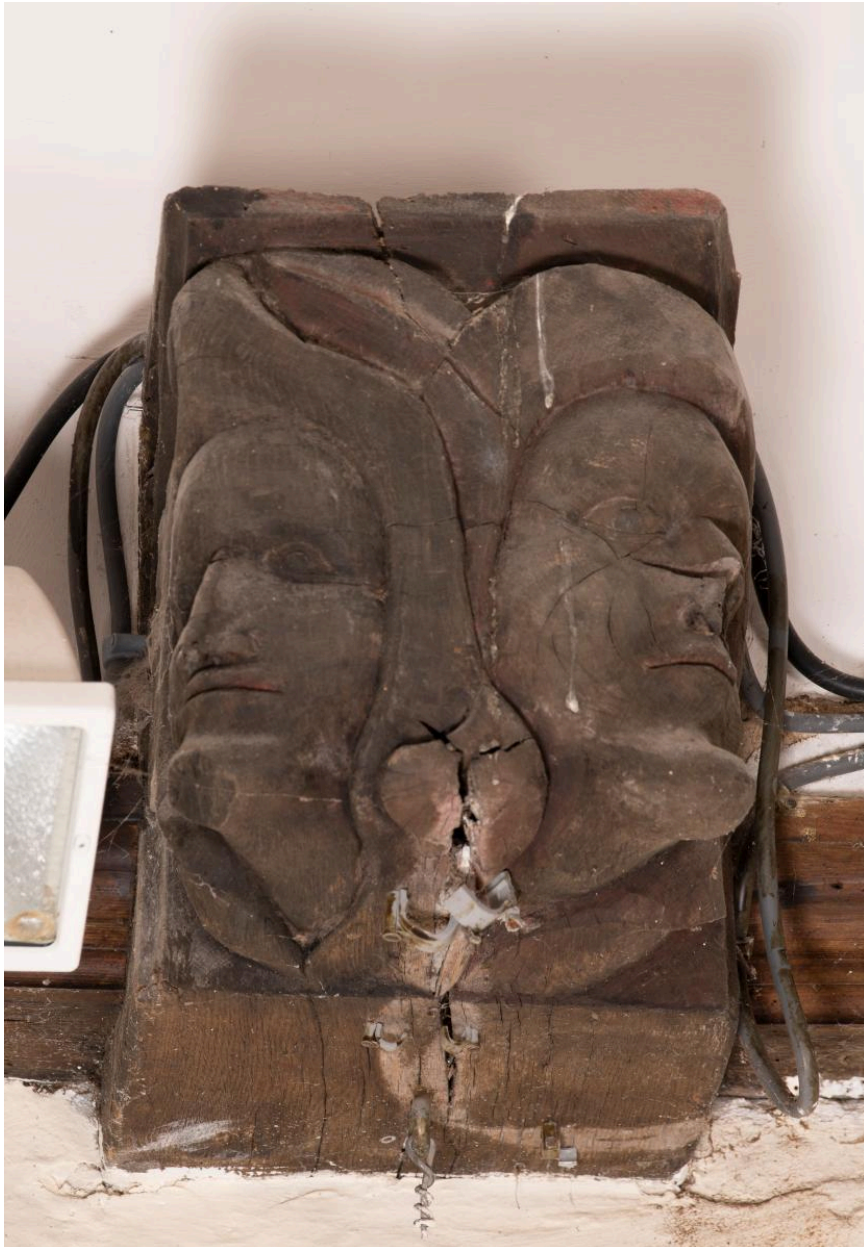
Blochet sculpté de la charpente du
chœur : deux figures humaines.
Phot. Marc Kérignard
IVR32_20226001007NUCA

Blochet sculpté de la charpente du chœur : deux figures humaines.

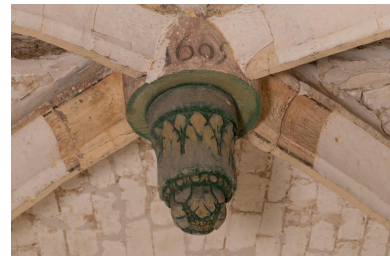
Clé pendante de la voûte de
la chapelle de sainte Évrost
avec date portée (1605).
Phot. Marc Kérignard
IVR32_20226001012NUCA

Clé pendante de la voûte de la chapelle de sainte Évrost avec date portée (1605).

Dans la chapelle : la clé pendante de la voûte représente un bourgeon surmonté d'un socle feuillagé. La date de "1605" est peinte en partie supérieure. Une peinture murale représentant la Cène orne le mur ouest.

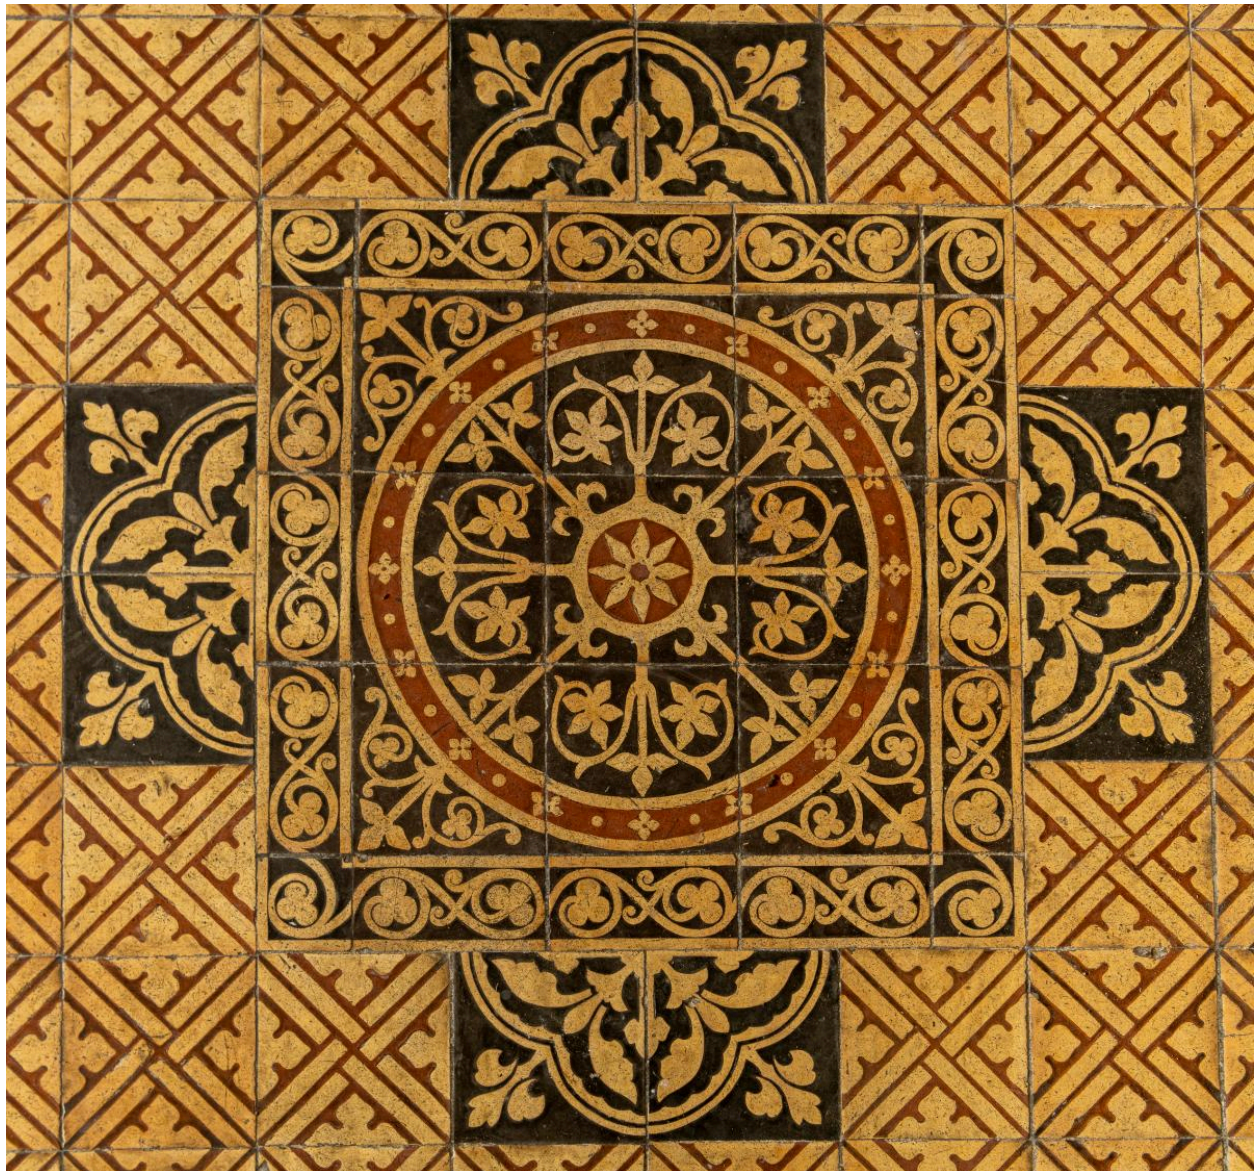
Carrelage du chœur : motifs
végétaux et géométriques

Carrelage du chœur : motifs végétaux et géométriques
