Hauts-de-France, Somme
Favières
le Chemin-de-Rue
776 rue des Frères-Caudron

Ferme dite des Routieux ou de la Lozière ou du Pont Delozières

Numéro de dossier : IA80007291
Date de l'enquête initiale : 2005
Date(s) de rédaction : 2005
Cadre de l'étude : inventaire préliminaire arrière-pays maritime picard
Degré d'étude : étudié

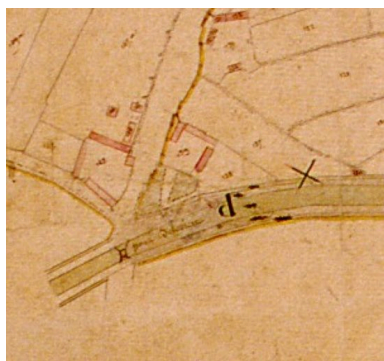
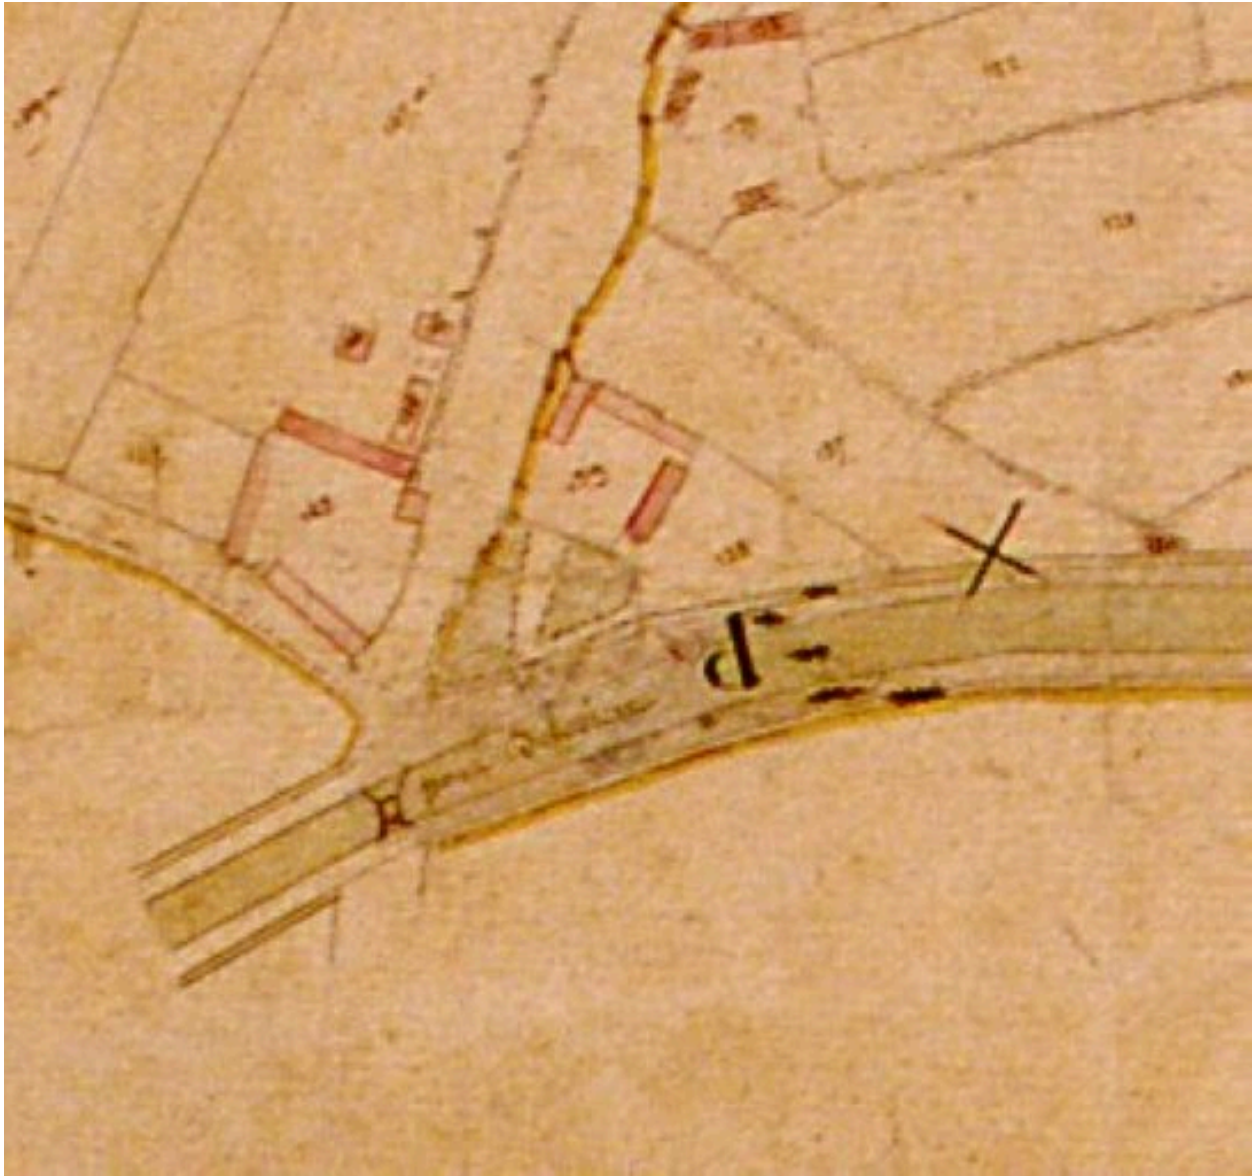
Extrait du cadastre napoléonien présentant le plan de la ferme en 1828.
Phot. Monnehay-Vulliet Marie-Laure
IVR22_20078005782XAB

Extrait du cadastre napoléonien présentant le plan de la ferme en 1828.

Une exploitation agricole figure sur le cadastre de 1828 exceptée, d'après François Calame, "la grange en T édiflée en 1880 à l'emplacement d'un bassin de mouillage réservé aux bateaux remontant le canal et voulant éviter les trains de bois flotté. Le pigeonnier-réserve aurait été reconstruit vers 1860". Jadis (au moins jusqu'en 1982, date des photos de F. Calame), une mare se trouvait à l'ouest juste devant la grange : elle a été comblée. Le fumier occupait la partie nord-est de la cour. Le sol des bâtiments, toujours selon l'auteur, était pourvu de "briques et ciment dans les poulaillers, galets dans les étables, terre battue ailleurs". Cette ferme était donc réservée à l'élevage et à la polyculture. Sa surface d'exploitation était en 1983 de 26 hectares et 47 ares. Elle était gérée en fermage. Les pièces du logis étaient ainsi distribuées, du nord au sud : deux chambres (dont une donnait accès à l'écurie dans laquelle était installé le lit du garçon d'écurie), une "salle d'apparat" (qui servait également de chambre), la salle commune, le fournil et la laiterie. La partie habitable possédait une structure en torchis et pans de bois (seul le mur gouttereau était en brique), aujourd'hui remplacée par le ciment. D'après le propriétaire, contre la face nord des étables, était située, sur la pâture, une charretterie en appentis aujourd'hui détruite. Pour les étables, le torchis a été remplacé par du plâtre.

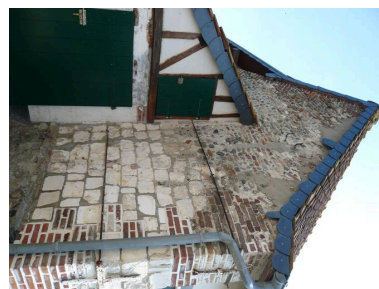
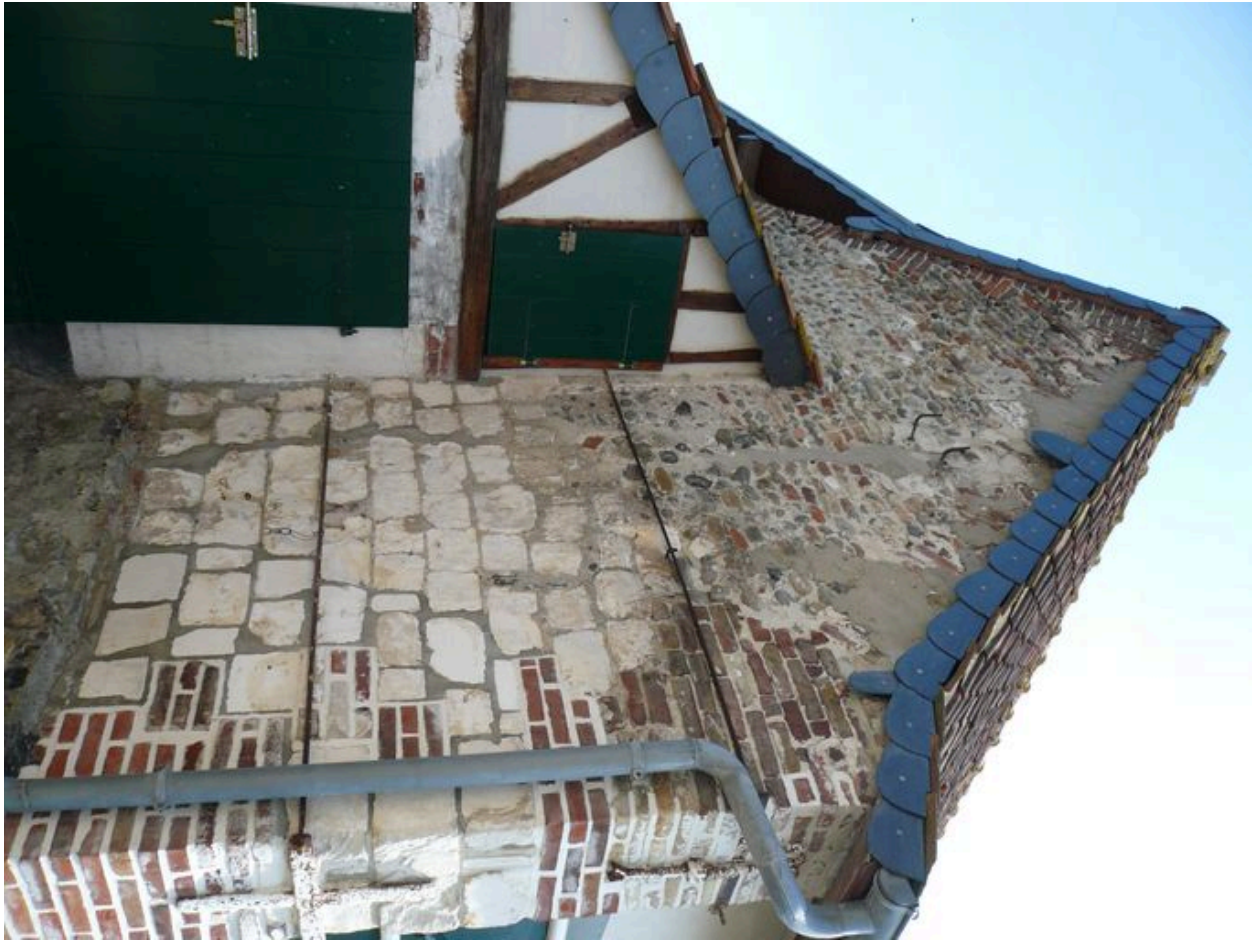
Vue du pignon nord.
Phot. Inès Guérin
IVR22_20078005937NUCA

Vue du pignon nord.

nord). Le pignon nord est composé d'un appareillage mixte avec calcaire, galets et briques. Le mur de refend du logis au sud est entièrement composé de pierre de taille calcaire avec rampants en brique sous forme de couteaux picards (visible uniquement dans le grenier). Le côté sud de la cour est bordé par une grange sur toute la longueur. Sur sa face sud, elle est prolongée à la perpendiculaire par une aile dans le prolongement de laquelle se trouve une construction un peu plus basse (aire de battage). Le mur pignon ainsi que le solin bénéficient d'une maçonnerie en galet avec chaînes d'angle et jambes harpées en brique. Le pignon occidental ainsi qu'une partie du mur sud reçoivent un essentage de planches. Le reste de la construction est en torchis et pans de bois. Un passage abrité pratiqué dans la partie ouest de ce bâtiment permet de rejoindre les pâtures. Le long du côté nord, d'ouest en est, on trouve tout d'abord, imbriqués les uns dans les autres, ce que François Calame appelle un pigeonnier-réserve (avec réserve à betteraves, à pommes de terre, à carottes et à charbon), un poulailler-réserve (face sud) et une remise pour le matériel agricole (face nord). Puis des étables prennent place et sont bordées, le long de la face nord, par une construction en appentis servant de hangar. Enfin, à l'extrémité orientale, prend place une remise et une porcherie couverte en appentis. Les éléments à l'ouest sont entièrement en brique, les étables sont, elles, composées d'un solin haut en brique avec maçonnerie en torchis et pans de bois pour les murs gouttereaux. L'appentis à l'est de l'ensemble est composé d'un blocage de moellons de craie sur soubassement de galets et brique aux chaînes d'angle et jambes harpées. Le surcroît des étables est percé de deux ouvertures permettant l'engrangement du foin. Les étables, divisées en trois compartiments, disposent encore des auges situées le long des cloisons intérieures. Le côté ouest de la cour accueille un bâtiment (avec construction en appentis) servant de remise à betteraves et de grange, bordant la route sur son long côté (ouest) puis, laisse place à une grille sur mur bahut interrompu par l'entrée, donnant accès à l'intérieur de la cour. On retrouve la grille de l'autre côté qui s'arrête pour laisser place au pignon de la grange évoquée ci-dessus (bordant le côté sud de la cour). Les pâtures entourent la propriété sur les trois côtés, délimitées en partie par des canaux et des haies vives.

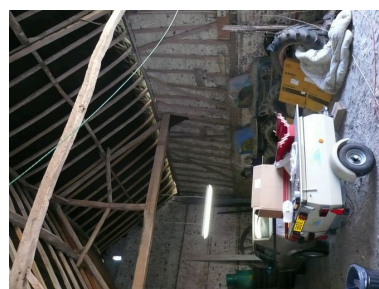
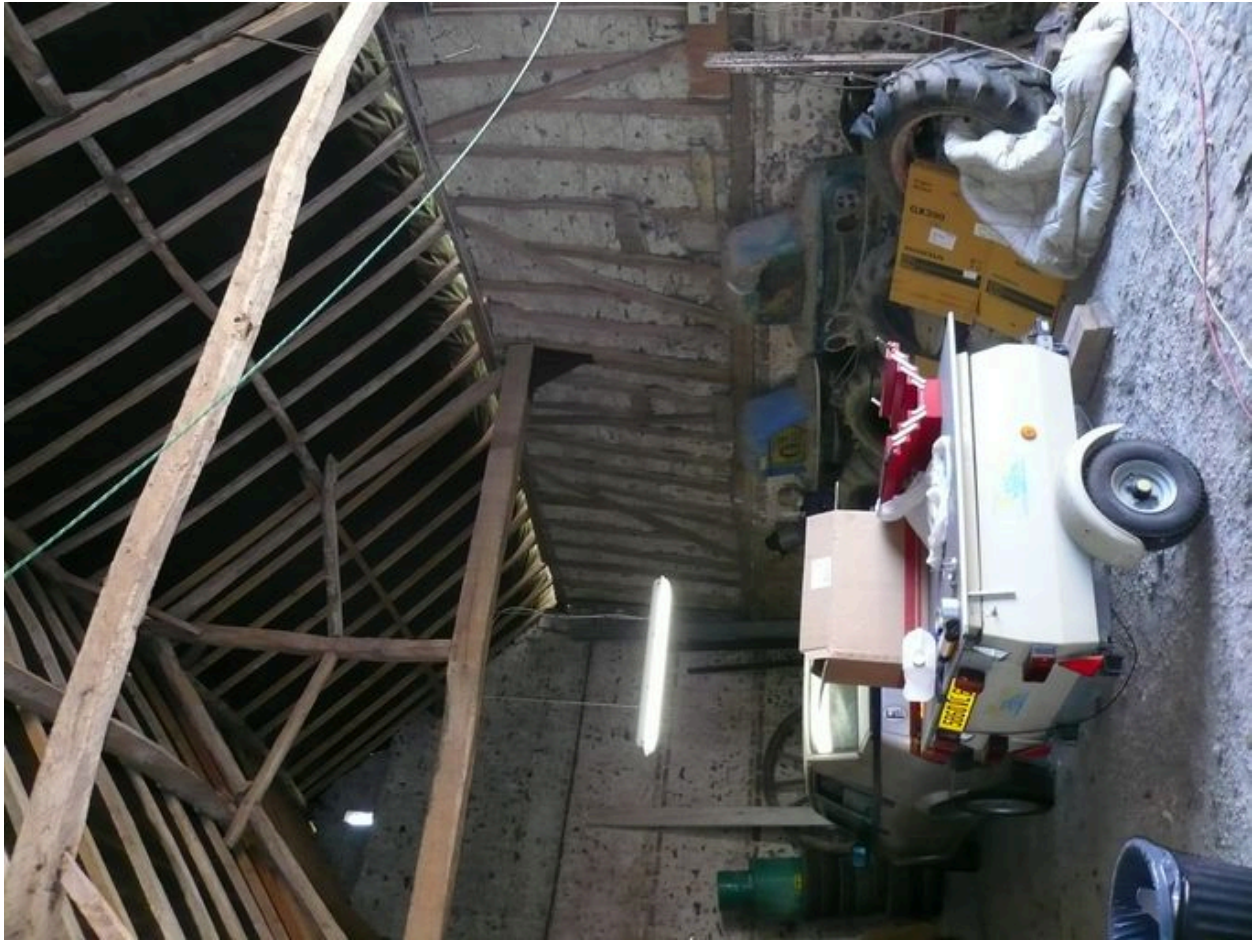
Vue intérieure de la grange.
Phot. Inès Guérin
IVR22_20078005938NUCA

Vue intérieure de la grange.

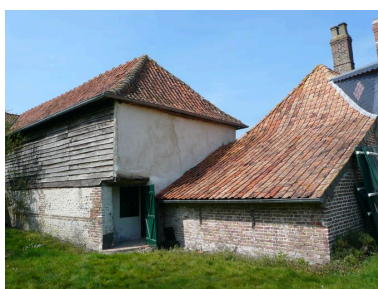
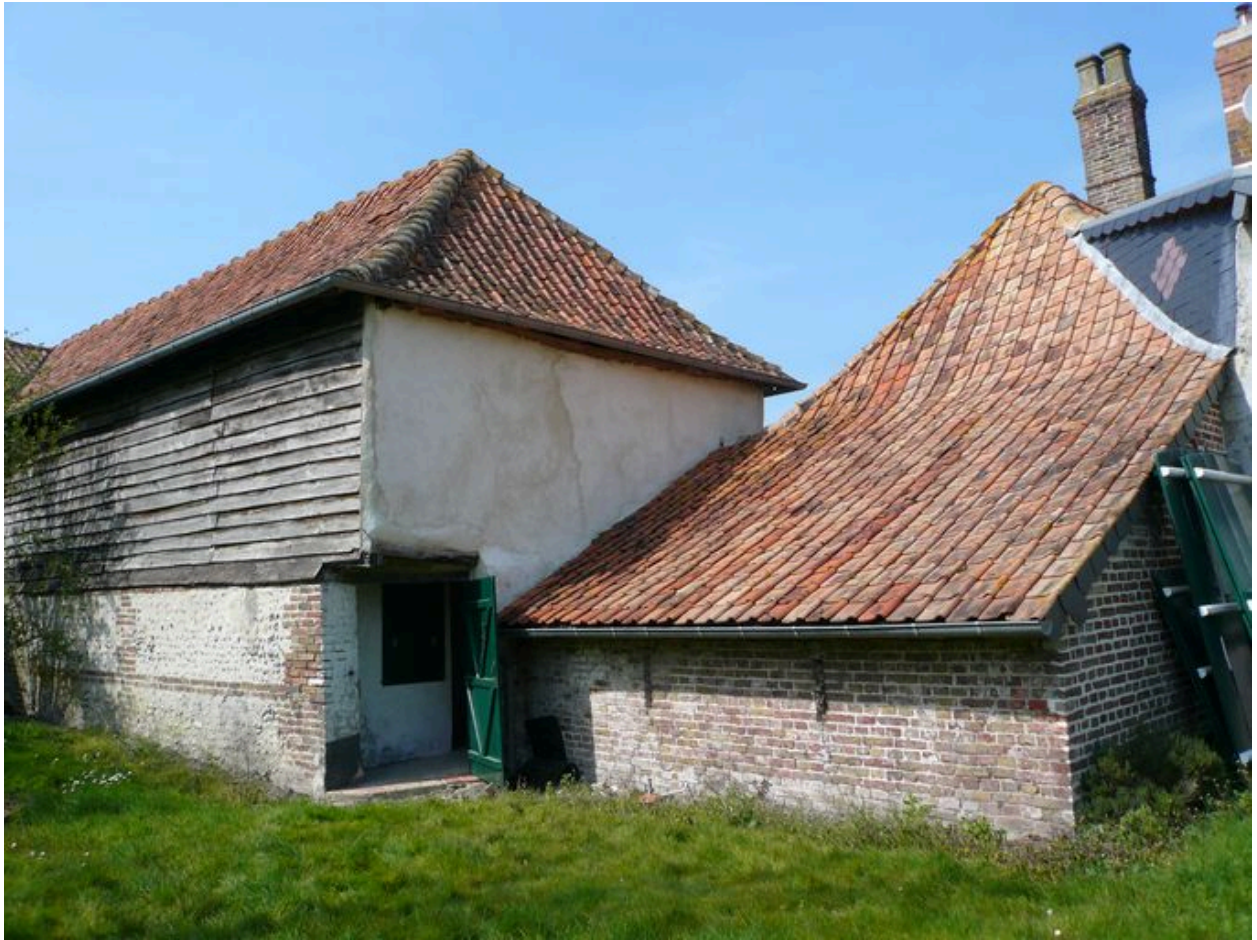
Vue postérieure de la grange et de l'angle sud-ouest du

logis, avec passage couvert
de la cour vers la pâture.

Vue postérieure de la grange et de l'angle sud-ouest du logis, avec passage couvert de la cour vers la pâture.

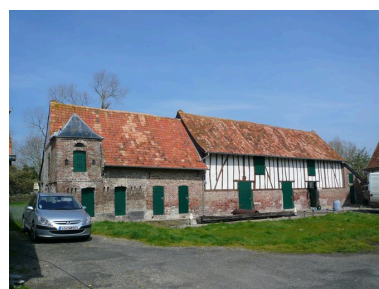
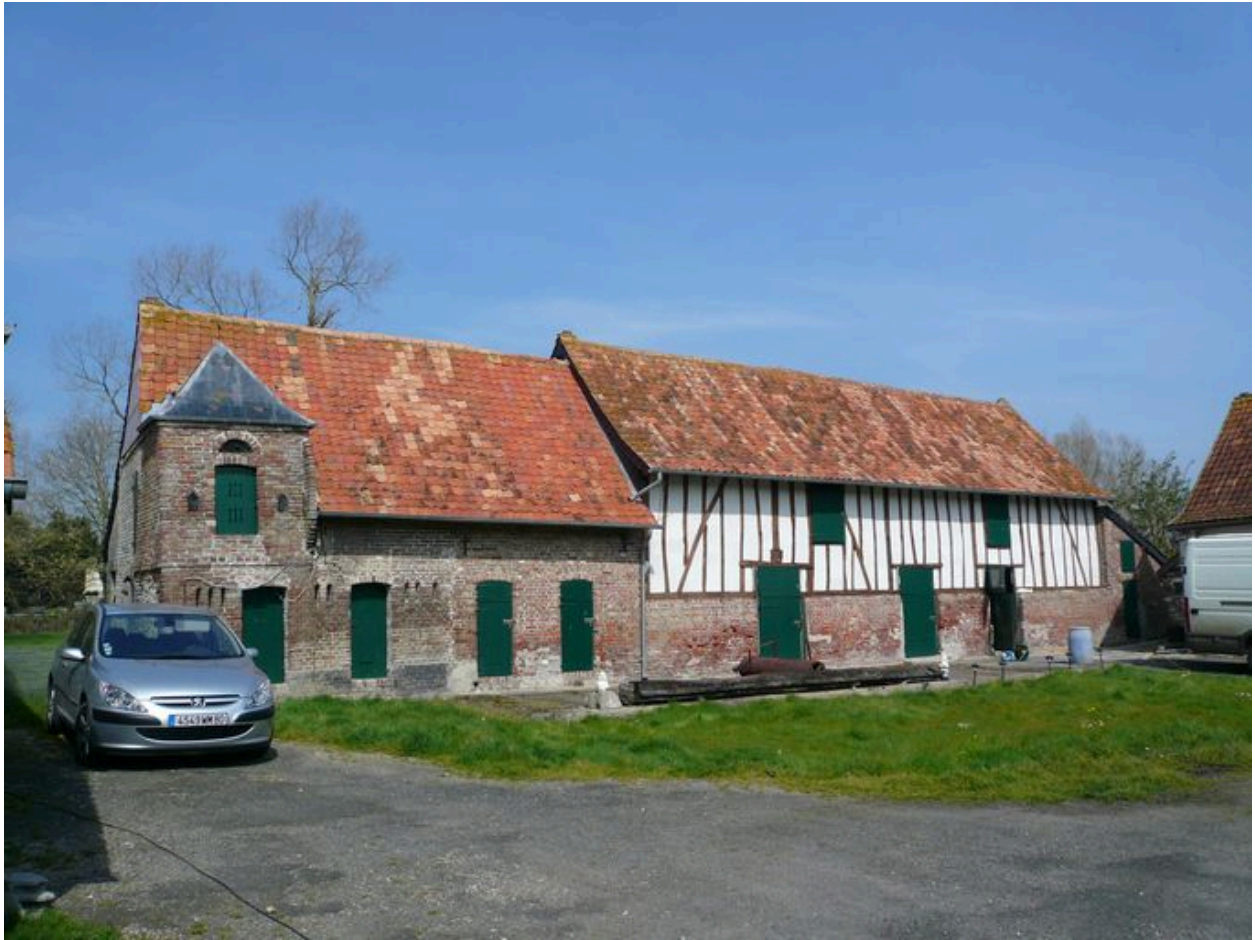
Vue des étables et du pigeonnier au nord de la cour.

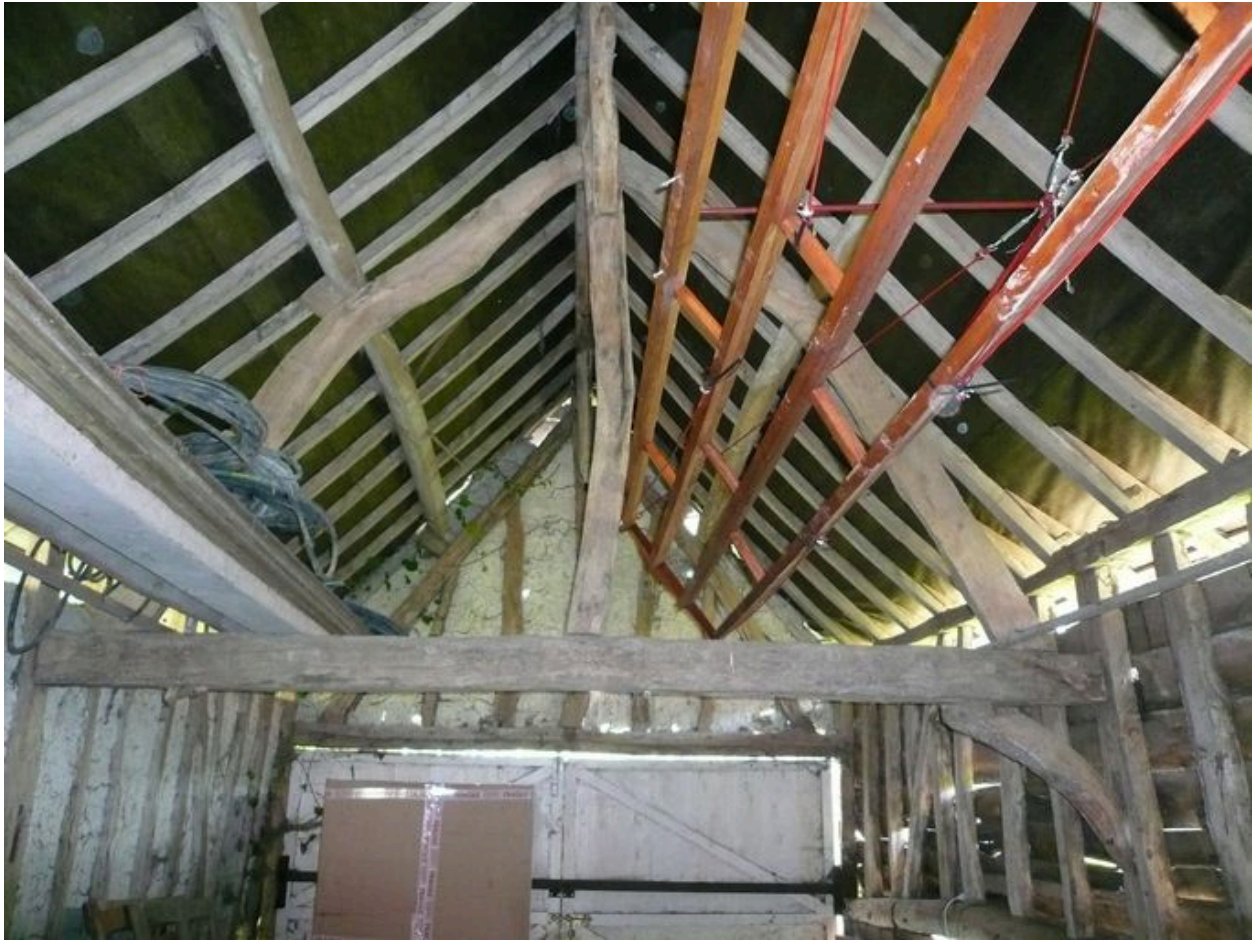
Vue intérieure de l'aire à battre.
Phot. Inès Guérin

Vue intérieure de l'aire à battre.
