Hauts-de-France, Somme
Contay
2 rue du Château

Ferme

Numéro de dossier : IA80000130
Date de l'enquête initiale : 1997
Date(s) de rédaction : 1997
Cadre de l'étude : inventaire topographique canton de Villers-Bocage
Degré d'étude : étudié

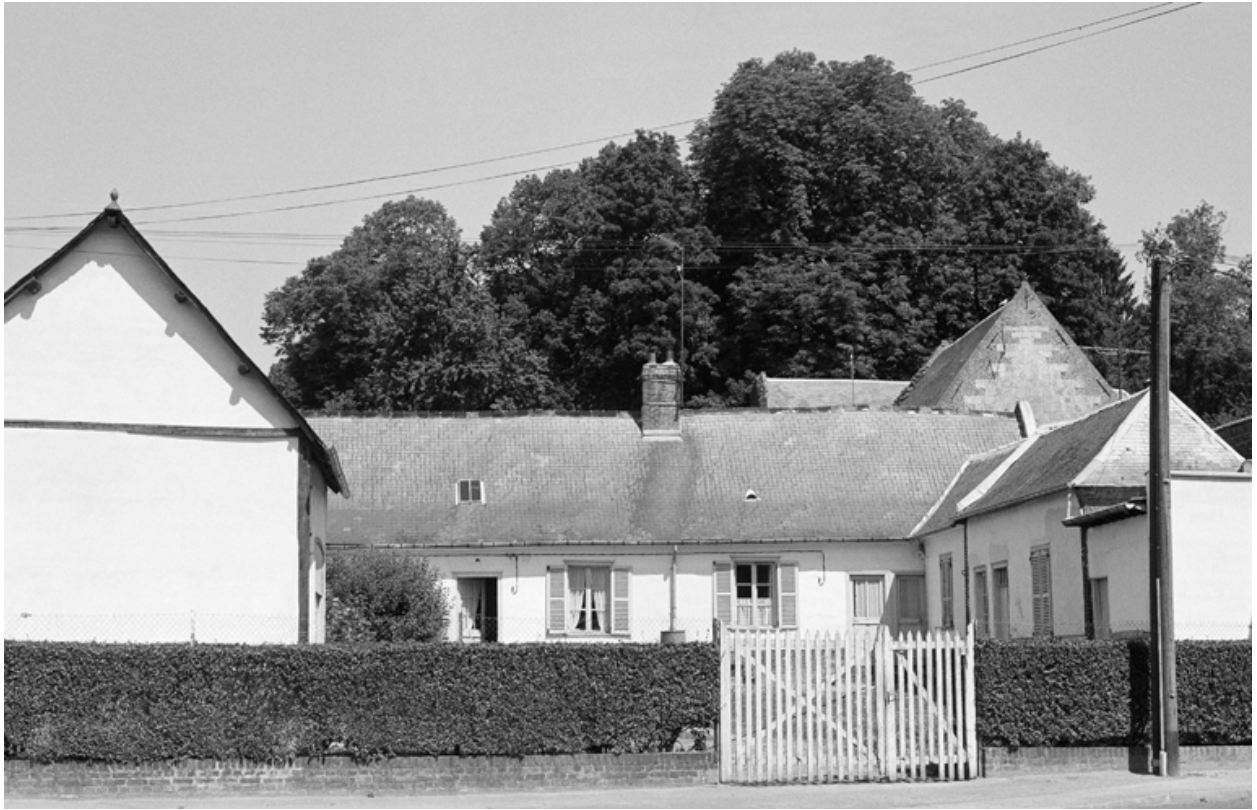
Vue générale.

Cette fermette construite près du château comprend deux logis disposés en équerre, l'un en fond de cour et l'autre sur le côté oriental. Du côté ouest, s'élève une buanderie (bâtiment avec cheminée) accolée à une petite grange-étable. Entre la buanderie et le logis principal, une porte ouvrant sur la rue Neuve porte la date 1833. Le côté nord de la cour, donnant sur la rue du Château, est aujourd'hui ouvert mais conserve les traces d'un bâtiment disparu, probablement une grange. L'ensemble est construit en torchis sur pan de bois. Seuls les murs pignons adoptent des matériaux divers : brique et craie pour le logis principal, torchis pour la grange-étable, brique pour le logis oriental. Les bâtiments sont tous couverts en ardoise. Le logis en fond de cour présente une rangée de tuiles faitières vernissées. Son élévation en longueur (6 travées sur la façade nord, 5 sur la façade sud) est caractéristique de l'habitat traditionnel.
