Hauts-de-France, Somme
Contay
2 rue du Château

Ferme

Numéro de dossier : IA80000130
Date de l'enquête initiale : 1997
Date(s) de rédaction : 1997
Cadre de l'étude : inventaire topographique canton de Villers-Bocage
Degré d'étude : étudié

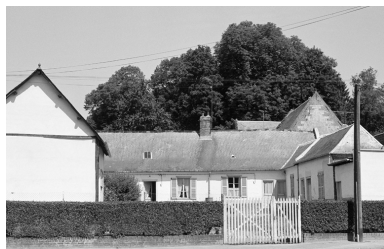
IVR22_19978000324Z

Vue générale.

Cette fermette construite près du château comprend deux logis disposés en équerre, l'un en fond de cour et l'autre sur le côté oriental. Du côté ouest, s'élève une buanderie (bâtiment avec cheminée) accolée à une petite grange-étable. Entre la buanderie et le logis principal, une porte ouvrant sur la rue Neuve porte la date 1833. Le côté nord de la cour, donnant sur la rue du Château, est aujourd'hui ouvert mais conserve les traces d'un bâtiment disparu, probablement une grange. L'ensemble est construit en torchis sur pan de bois. Seuls les murs pignons adoptent des matériaux divers : brique et craie pour le logis principal, torchis pour la grange-étable, brique pour le logis oriental. Les bâtiments sont tous couverts en ardoise. Le logis en fond de cour présente une rangée de tuiles faîtières vernissées. Son élévation en longueur (6 travées sur la façade nord, 5 sur la façade sud) est caractéristique de l'habitat traditionnel.

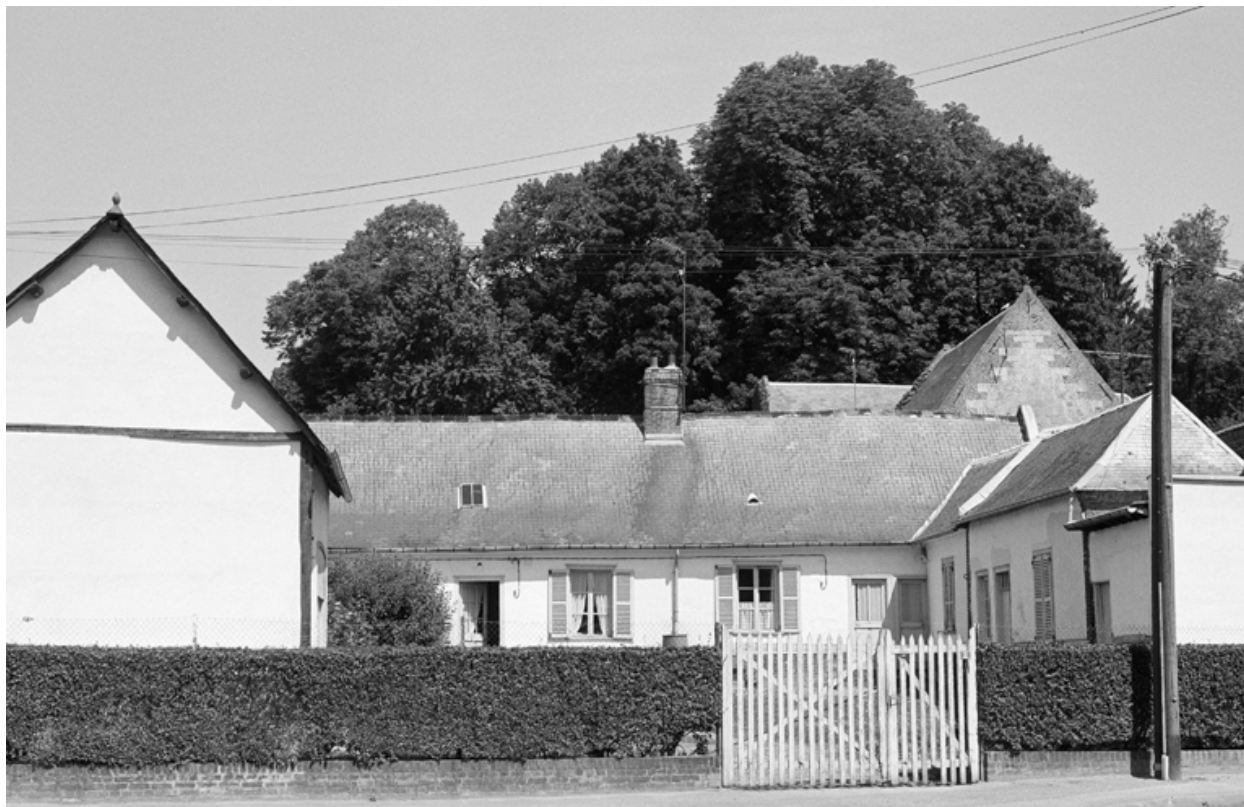
IVR22_19978000324Z

Vue générale.
