Hauts-de-France, Aisne Chevregny 46 rue Principale

Ferme

Numéro de dossier : IA02002080 Date de l'enquête initiale : 2003 Date(s) de rédaction : 2003

Cadre de l'étude : patrimoine de la Reconstruction Chemin des Dames

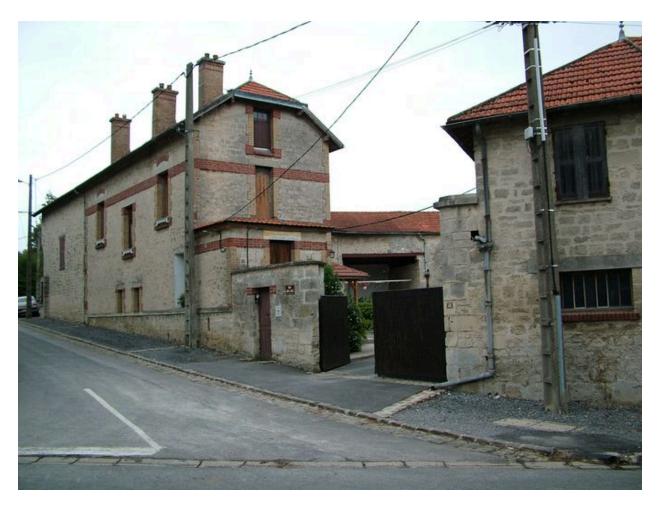
IVR22_20050201020NUCA

Vue du logis.

Bâti sur un plan rectangulaire régulier, ce logis longe la rue sur trois travées de long. Entièrement construit en blocage de moellons et briques orangés aux chaînes d'angle harpées, il est composé d'un sous-sol trahissant la présence de caves hautes, d'un rez-de-chaussée surélevé, d'un étage carré et d'un comble à surcroît. Un bandeau de brique rouge souligne les baies de l'étage. Le toit à longs pans et demi-croupes est couvert en tuiles. La cour fermée est accessible par une porte cochère ainsi qu'un portail. Les bâtiments agricoles, uniquement réservés au stockage des récoltes, sont distribués autour de celle-ci. La grange est percée d'une grande ouverture qui donnait accès aux habitations des ouvriers situées à l'arrière de la propriété.
