Hauts-de-France, Aisne
Chevregny
46 rue Principale

Ferme

Numéro de dossier : IA02002080
Date de l'enquête initiale : 2003
Date(s) de rédaction : 2003
Cadre de l'étude : patrimoine de la Reconstruction Chemin des Dames
Degré d'étude : étudié

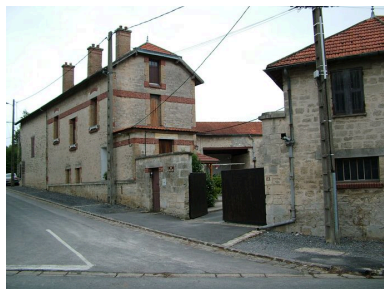
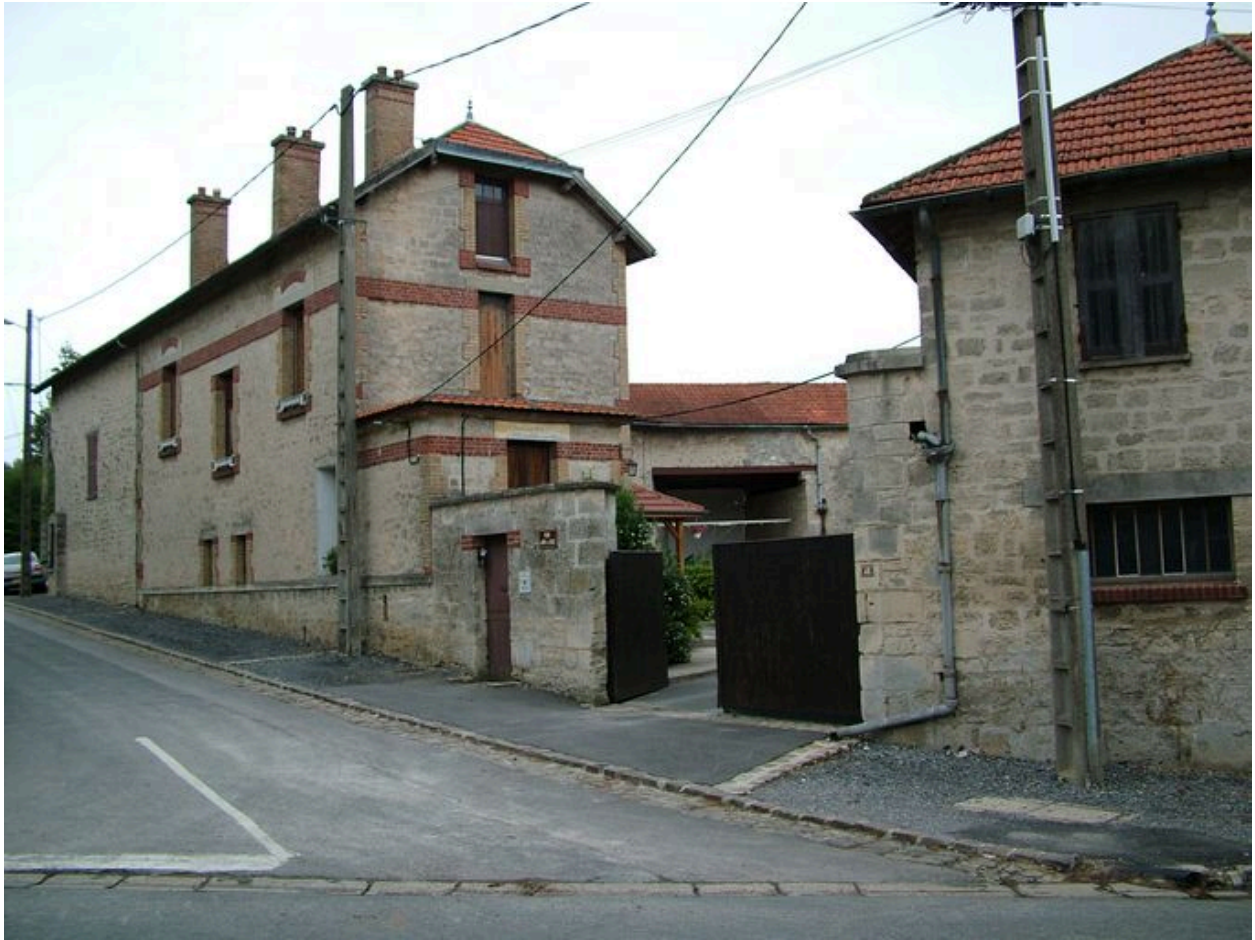
Vue du logis.
Phot. Irwin Leullier
IVR22_20050201020NUCA

Vue du logis.

Bâti sur un plan rectangulaire régulier, ce logis longe la rue sur trois travées de long. Entièrement construit en blocage de moellons et briques orangés aux chaînes d'angle harpées, il est composé d'un sous-sol trahissant la présence de caves hautes, d'un rez-de-chaussée surélevé, d'un étage carré et d'un comble à surcroît. Un bandeau de brique rouge souligne les baies de l'étage. Le toit à longs pans et demi-croupes est couvert en tuiles. La cour fermée est accessible par une porte cochère ainsi qu'un portail. Les bâtiments agricoles, uniquement réservés au stockage des récoltes, sont distribués autour de celle-ci. La grange est percée d'une grande ouverture qui donnait accès aux habitations des ouvriers situées à l'arrière de la propriété.

Matériau(x) du gros-oeuvre, mise en oeuvre et revêtement : brique ; moellon
Matériau(x) de couverture : tuile
Plan : plan rectangulaire régulier
Étage(s) ou vaisseau(x) : sous-sol, rez-de-chaussée surélevé, 1 étage carré, comble à surcroît
Type(s) de couverture : toit à longs pans ; demi-croupe
