Hauts-de-France, Oise  
Campremy

## L'habitat du village de Campremy

Numéro de dossier : IA60005290

Cadre de l'étude : inventaire topographique Communauté de communes Oise Picarde

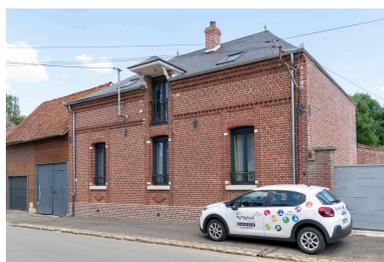
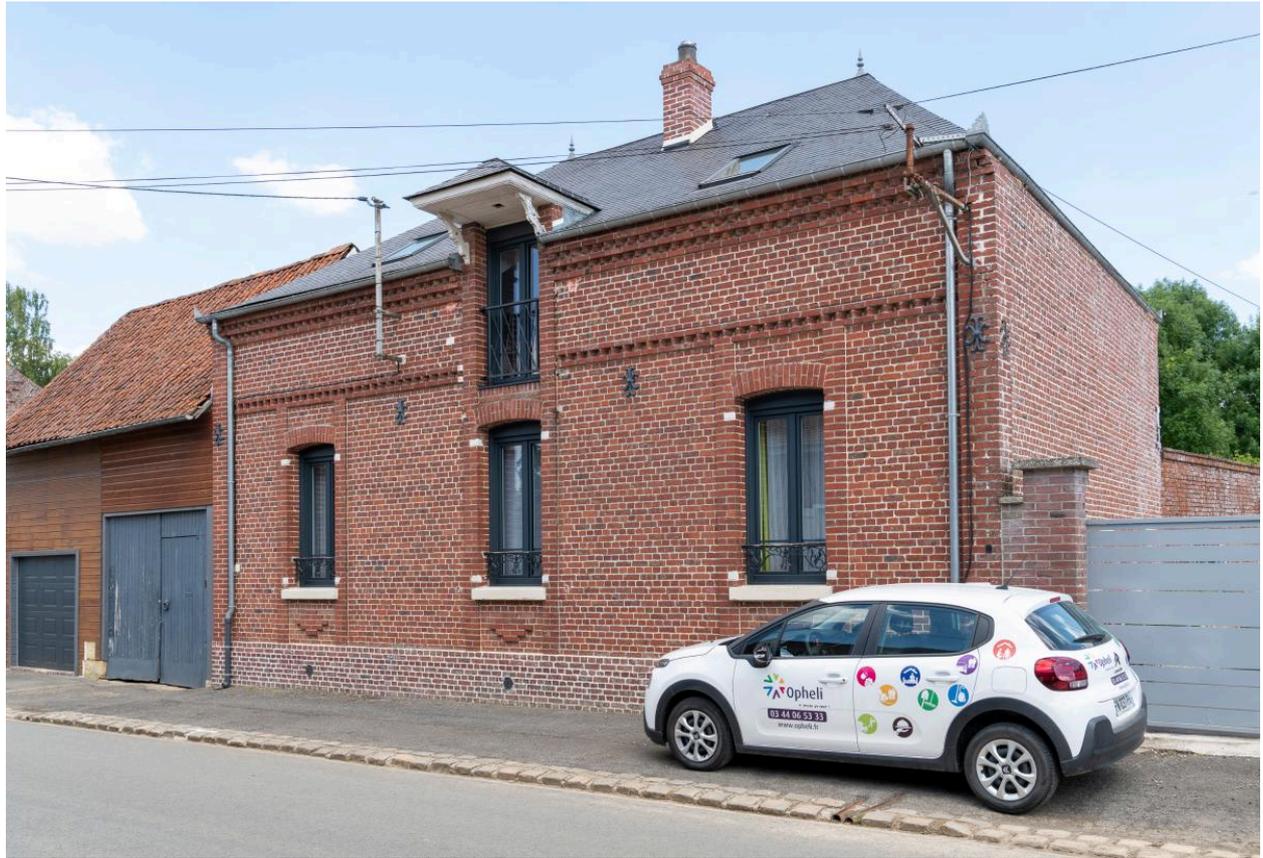
Maison d'artisan ?, n°15 rue de la Gare, vue depuis le nord-ouest.  
Phot. Marc Kérignard  
IVR32\_20226000711NUCA

Maison d'artisan ?, n°15 rue de la Gare, vue depuis le nord-ouest.

bâtiment des pompes), que pour des demeures de notable à étage (demeures citées ci-dessus rue des Belles Dames, logis des fermes à cour), des bâtiments agricoles (bâtiments alignés sur la rue de la ferme n°2 rue Neuve, bâtiments des deux fermes à cour), logis (n°15 rue de la Gare (ill.)) ou encore des commerces (Café de la Gare, n°14 rue de la Gare (ill.)). Ce matériau est majoritaire dans les constructions jusqu'aux années 1950 (maison n°6 rue de la Gare (ill.)).

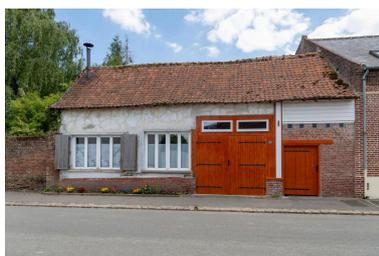
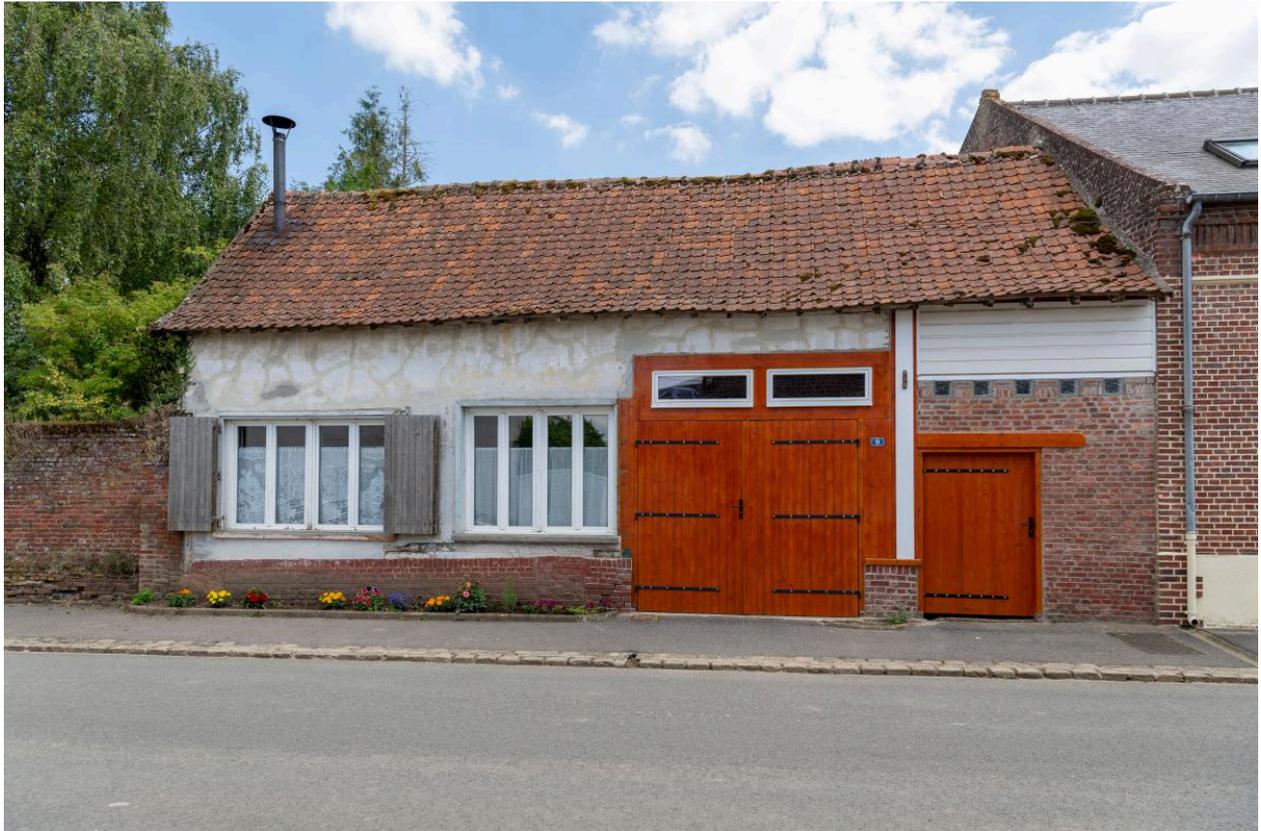
Ancien commerce (?), n°9 rue de la Gare, vue depuis le nord-ouest.  
Phot. Marc Kérignard  
IVR32\_20226000707NUCA

Ancien commerce (?), n°9 rue de la Gare, vue depuis le nord-ouest.

Les habitations d'artisans sont reconnaissables grâce à la présence d'ateliers. Tel est par exemple le cas du n°7 rue des Belles Dames où les baies des ateliers (vitrées de plusieurs fins panneaux de verre) sont aisément identifiables. Ce sont également les formes des baies qui permettent de reconnaître les anciens commerces (cafés, épiceries, débits de boissons). Rue de la Gare, plusieurs habitations ont pu être d'anciens magasins de commerce. L'ancien café de la Gare est toujours conservé au n°14 (ill.). Le n°9 semble également être une ancienne boutique (ill.).

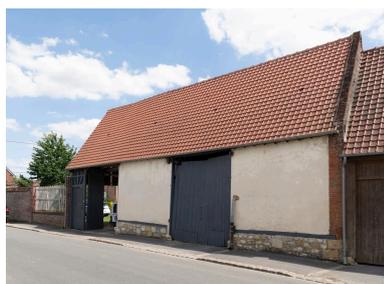
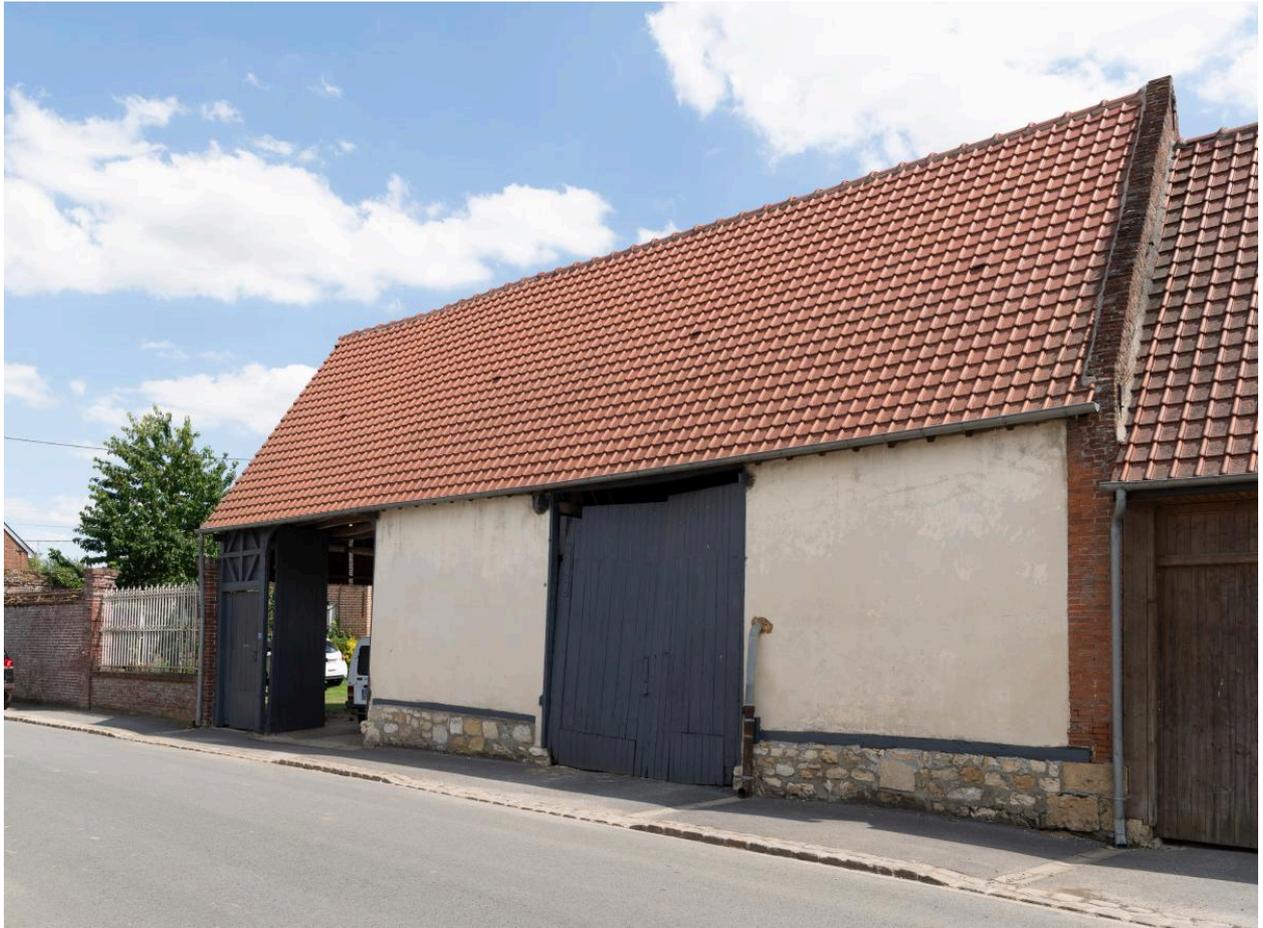
Ancienne grange sur rue, n°6 rue Neuve, vue depuis le nord-ouest.

Concernant la grange alignée sur la rue, deux portes charretières peuvent la percer, celle de la grange proprement dite et celle permettant d'accéder à la cour (n°6, rue Neuve et 9, 11 et 13 rue Jeannette).

Les dimensions des granges sur la rue donnent une idée de la taille de l'exploitation agricole. Ainsi, celles de la rue Jeannette renvoient à des fermes de grande taille, tandis que le n°31 rue Neuve révèle plutôt l'existence d'une petite exploitation. Ce sont toutefois les bâtiments des exploitations de taille moyenne qui sont surtout conservés aujourd'hui (n°6 ou 7bis rue Neuve par exemple).

Ainsi, la présence de pierre employée seule dans les solins (n°6 rue Neuve) est un signe d'ancienneté de l'implantation du bâtiment car la brique l'a souvent remplacée par la suite. Elle reste souvent employée conjointement à cette dernière pour assurer une meilleure stabilité aux fondations (n°31 rue Neuve).

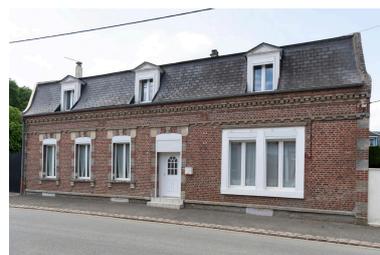
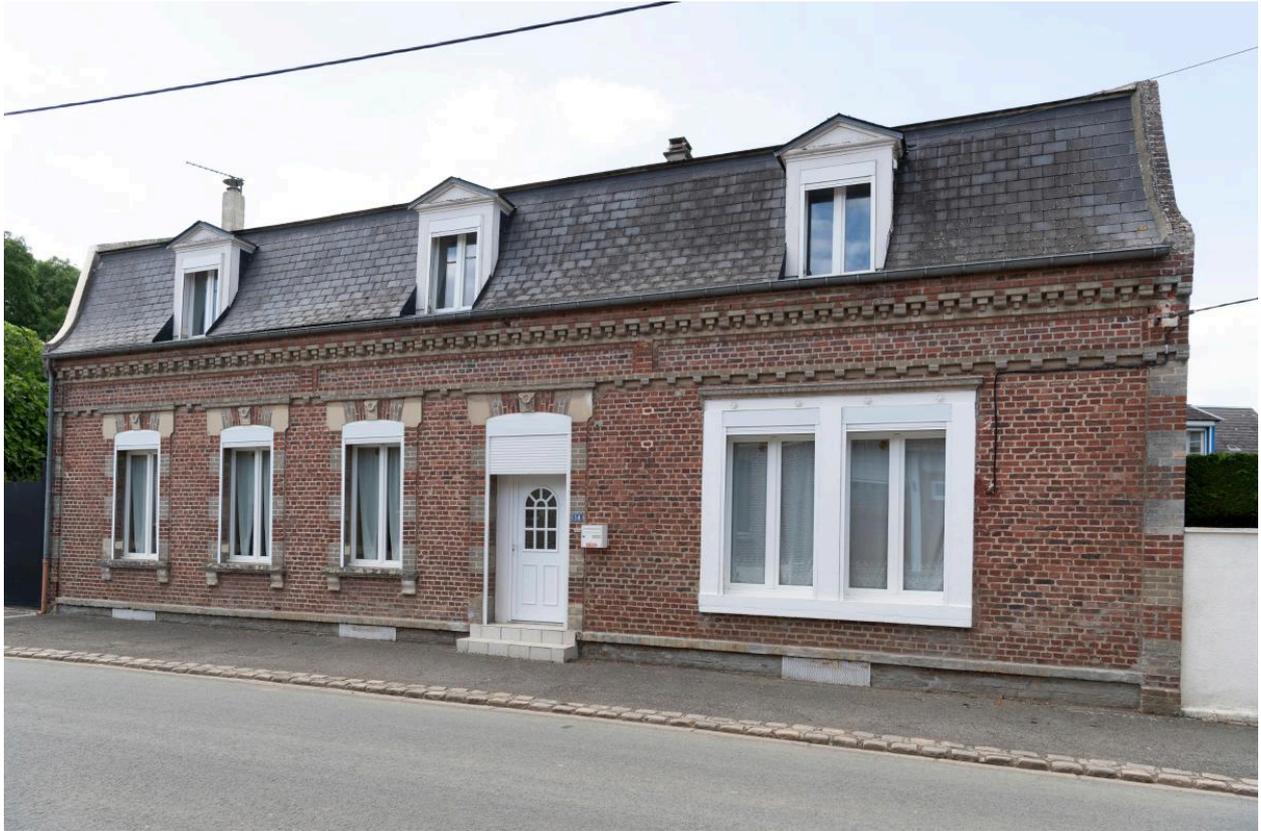
Ancien café de la Gare, n°14 rue de la Gare, vue depuis le sud.  
Phot. Marc Kérignard

Ancien café de la Gare, n°14 rue de la Gare, vue depuis le sud.

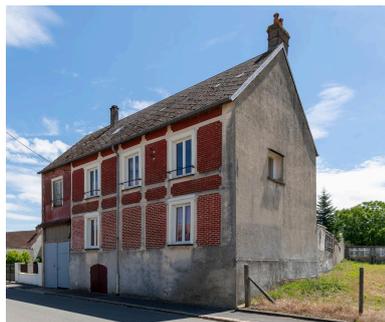
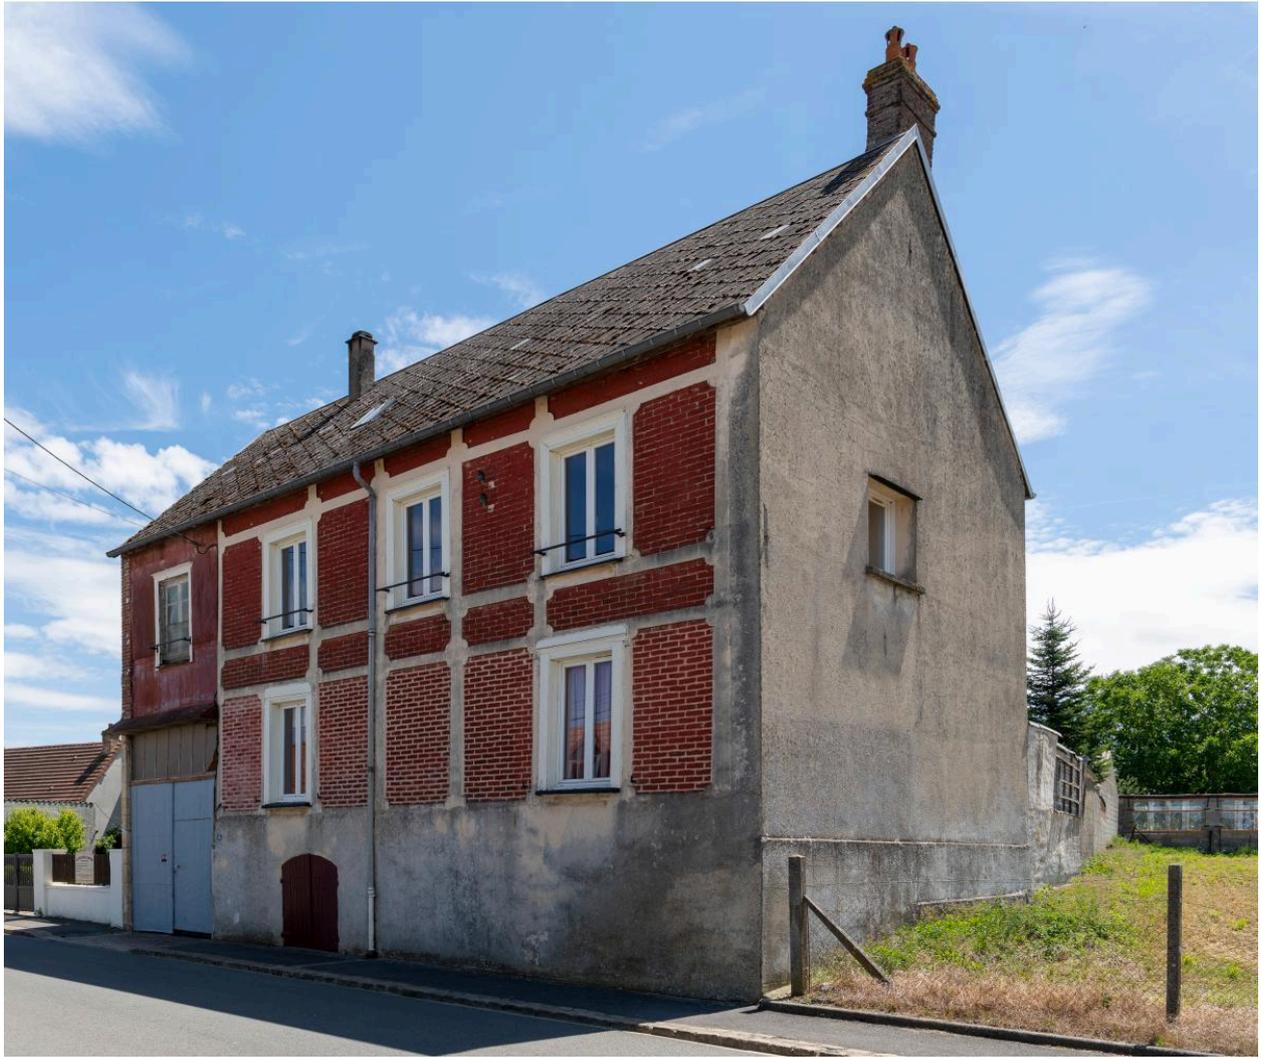
Ancien commerce ?, n°14 rue  
Neuve, vue depuis le nord-ouest.  
Phot. Marc Kérignard  
IVR32\_20226000697NUCA

Ancien commerce ?, n°14 rue Neuve, vue depuis le nord-ouest.

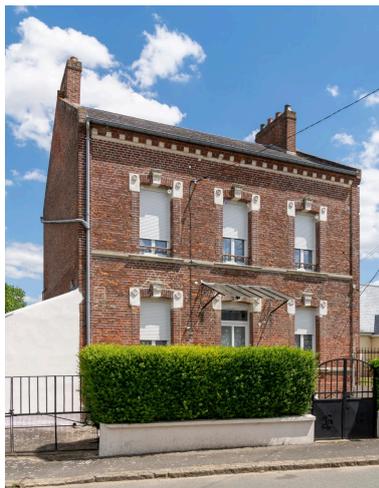
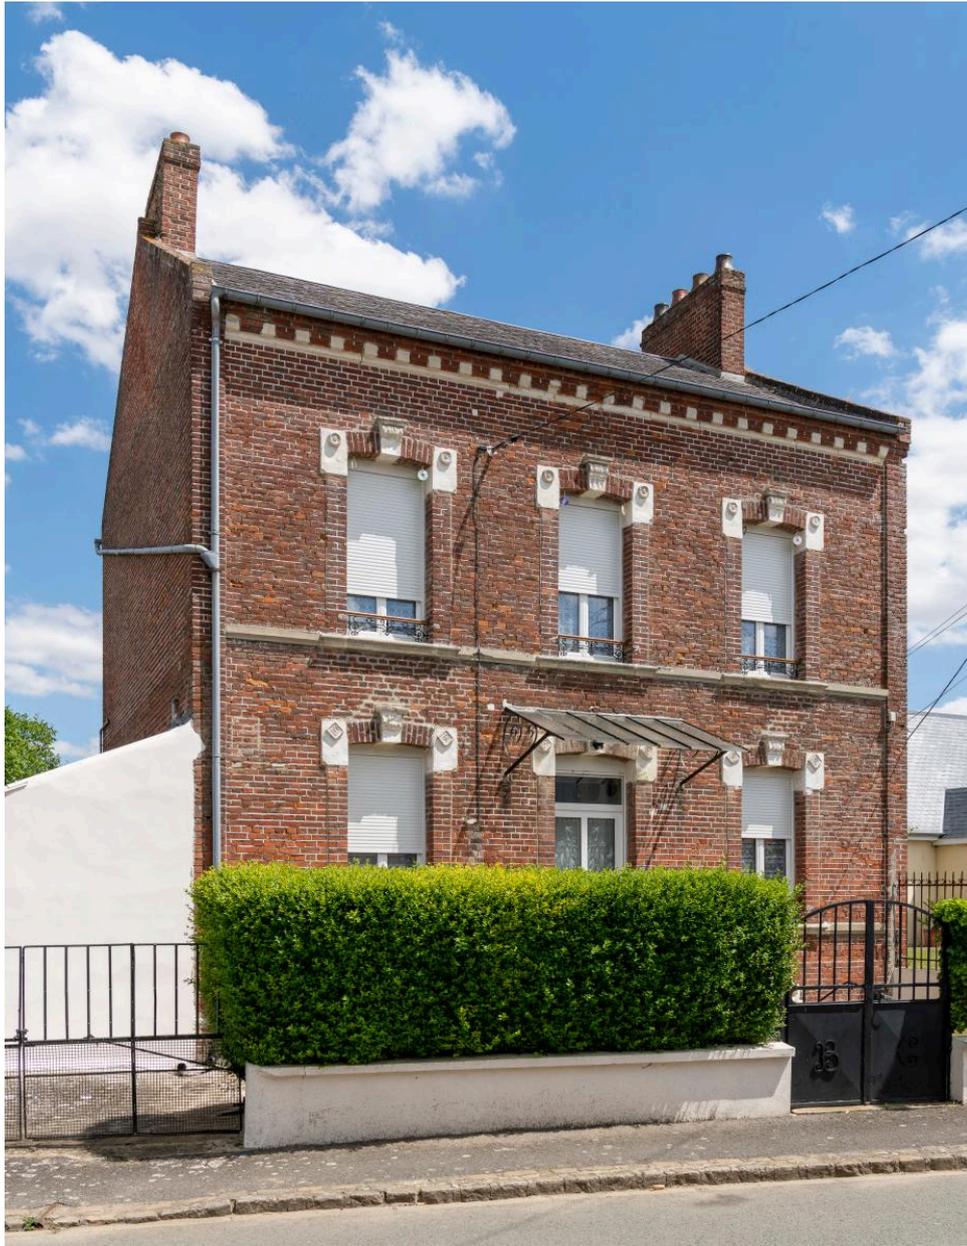
Demeure de l'ancien patron de  
la briqueterie (?), n°8 rue des  
Belles Dames, vue depuis l'ouest.  
Phot. Marc Kérignard  
IVR32\_20226000693NUCA

Demeure de l'ancien patron de la briqueterie (?), n°8 rue des Belles Dames, vue depuis l'ouest.

Des demeures en brique à étage de la seconde moitié du 19<sup>e</sup> siècle appartiennent à cette catégorie comme l'ancien presbytère, n°12 rue des Belles Dames, la maison à côté de la mairie-école (n°9 rue de l'École (ill.)) ou encore la demeure au n°8 rue des Belles Dames ((ill.) ancienne habitation du patron de la briqueterie cité dans cette rue ?). Il convient également de signaler que les logis des fermes à cour citées ci-dessus sont de véritables demeures de notables comme pour celui de la ferme de l'église qui comprend plusieurs travées ordonnancées et un étage. Ces demeures bénéficient de la diffusion de la brique dans la seconde moitié du 19<sup>e</sup> siècle.

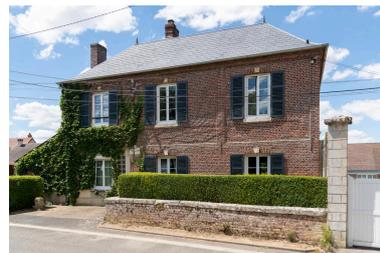
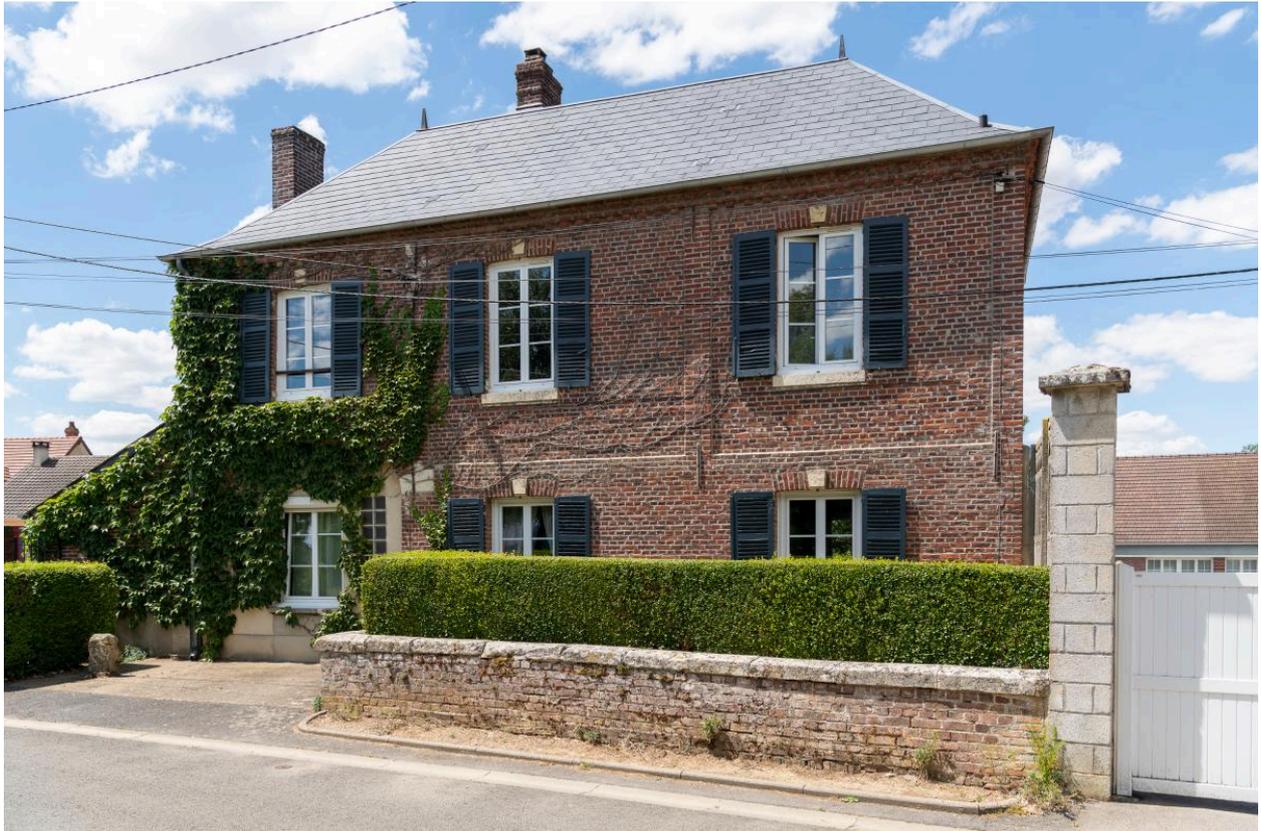
Demeure n°9 rue de  
l'École, vue depuis l'est.  
Phot. Marc Kérignard  
IVR32\_20226000690NUCA

Demeure n°9 rue de l'École, vue depuis l'est.

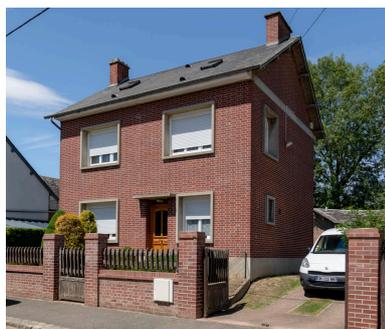
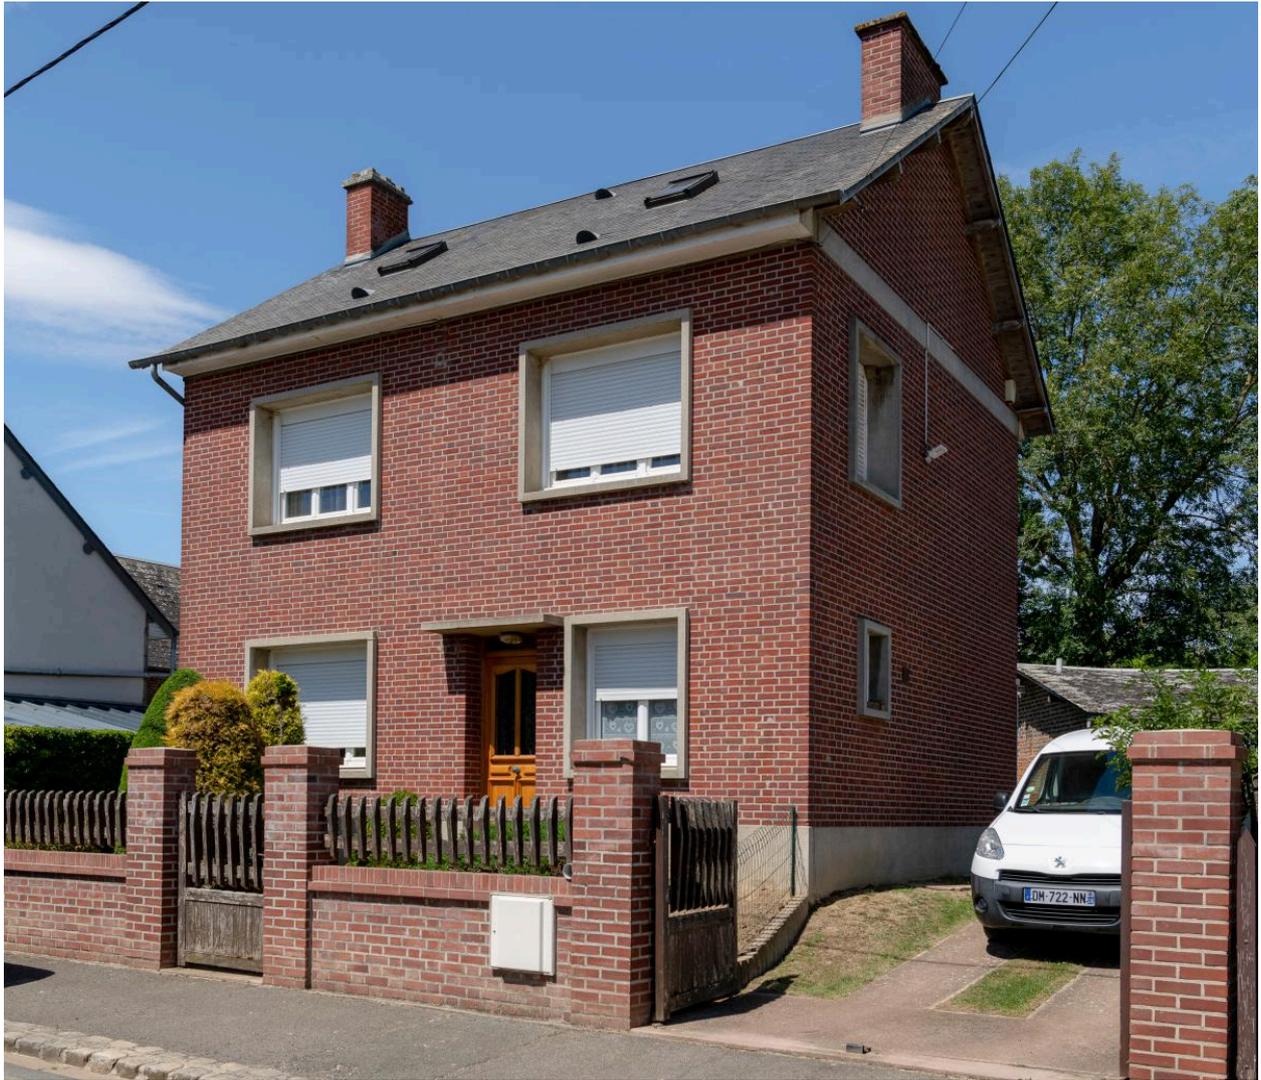
Logis construit dans les  
années 1950, n°6 rue de la  
Gare, vue depuis le sud-est.  
Phot. Marc Kérignard  
IVR32\_20226000688NUCA

Logis construit dans les années 1950, n°6 rue de la Gare, vue depuis le sud-est.

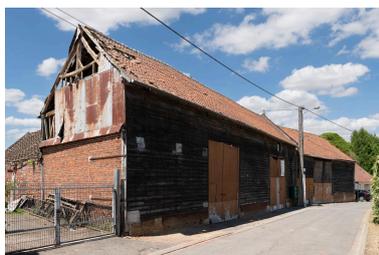
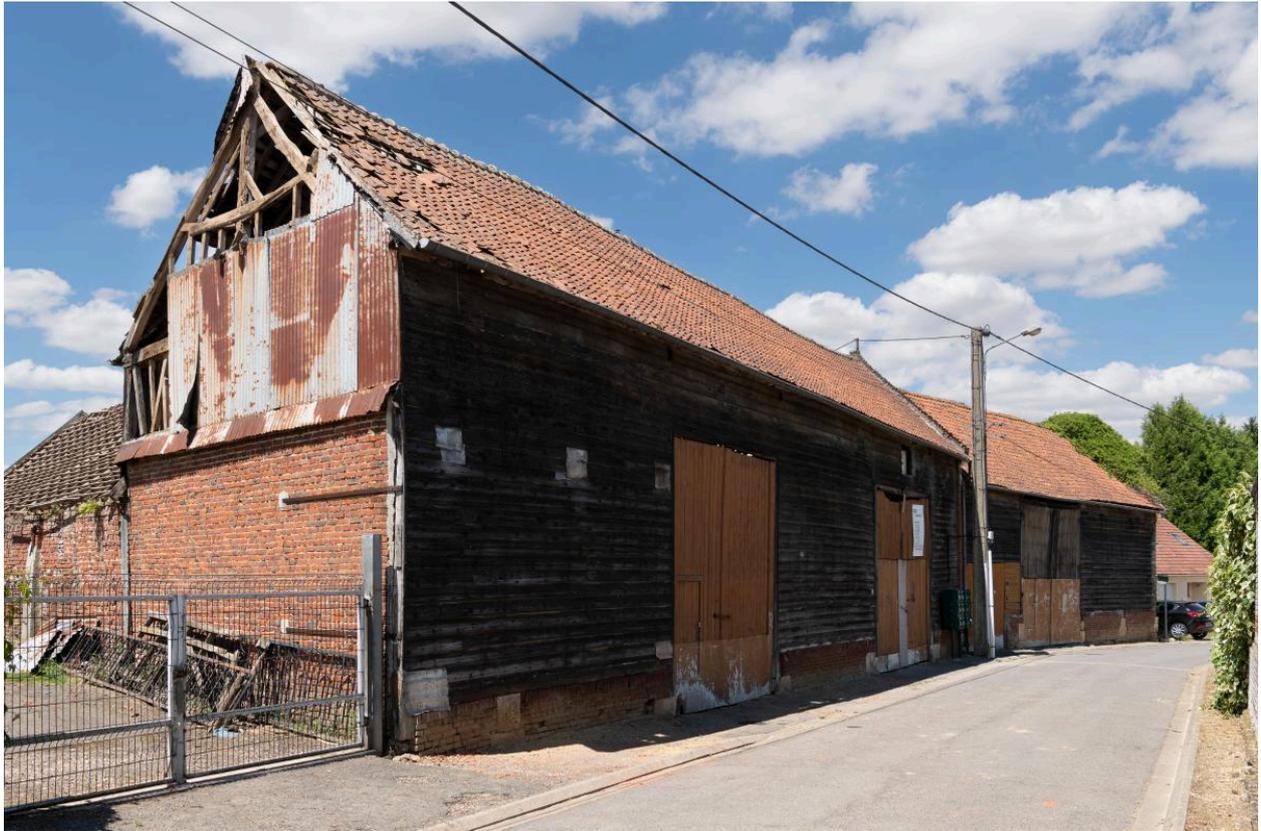
Anciennes granges sur rue, n°9-13  
rue Jeannette, vue depuis l'est.  
Phot. Marc Kérignard  
IVR32\_20226000685NUCA

Anciennes granges sur rue, n°9-13 rue Jeannette, vue depuis l'est.

L'usage du bois ne se retrouve pas seulement dans la structure des bâtiments, il est également utilisé en essentage afin de protéger les maçonneries en torchis des intempéries (n°9-13 rue Jeannette). Enfin, les portes charretières sont l'occasion pour les charpentiers et menuisiers d'exprimer leur art (imposte ajourée pour la porte piétonne du n°6 rue Neuve, caractère monumentale des portes charretières à deux battants).

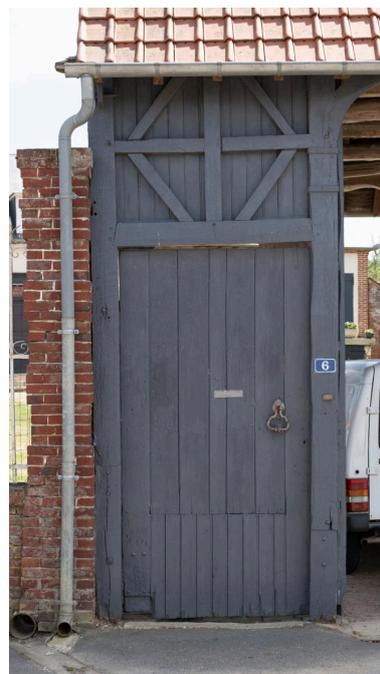
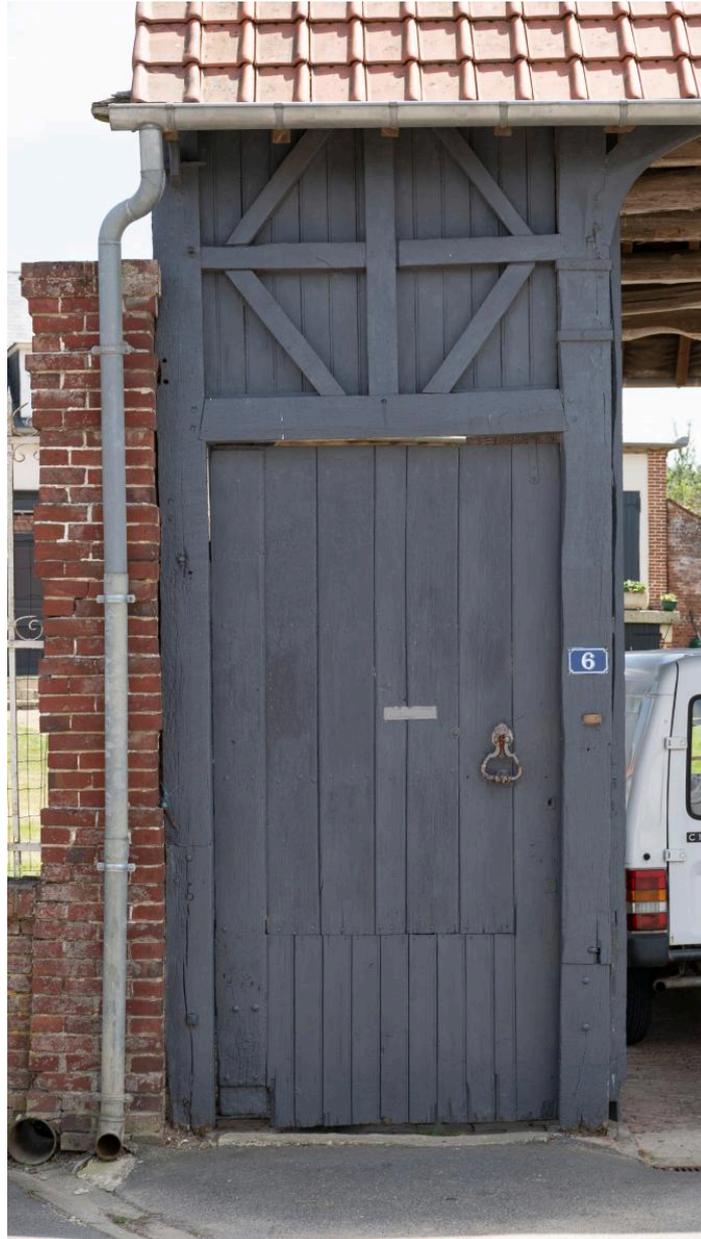
Porte piétonne avec imposte ajourée,  
n°6 rue Neuve, vue depuis le nord.  
Phot. Marc Kérignard  
IVR32\_20226000703NUCA

Porte piétonne avec imposte ajourée, n°6 rue Neuve, vue depuis le nord.

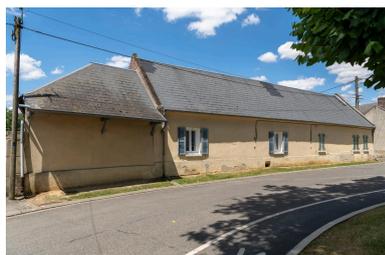
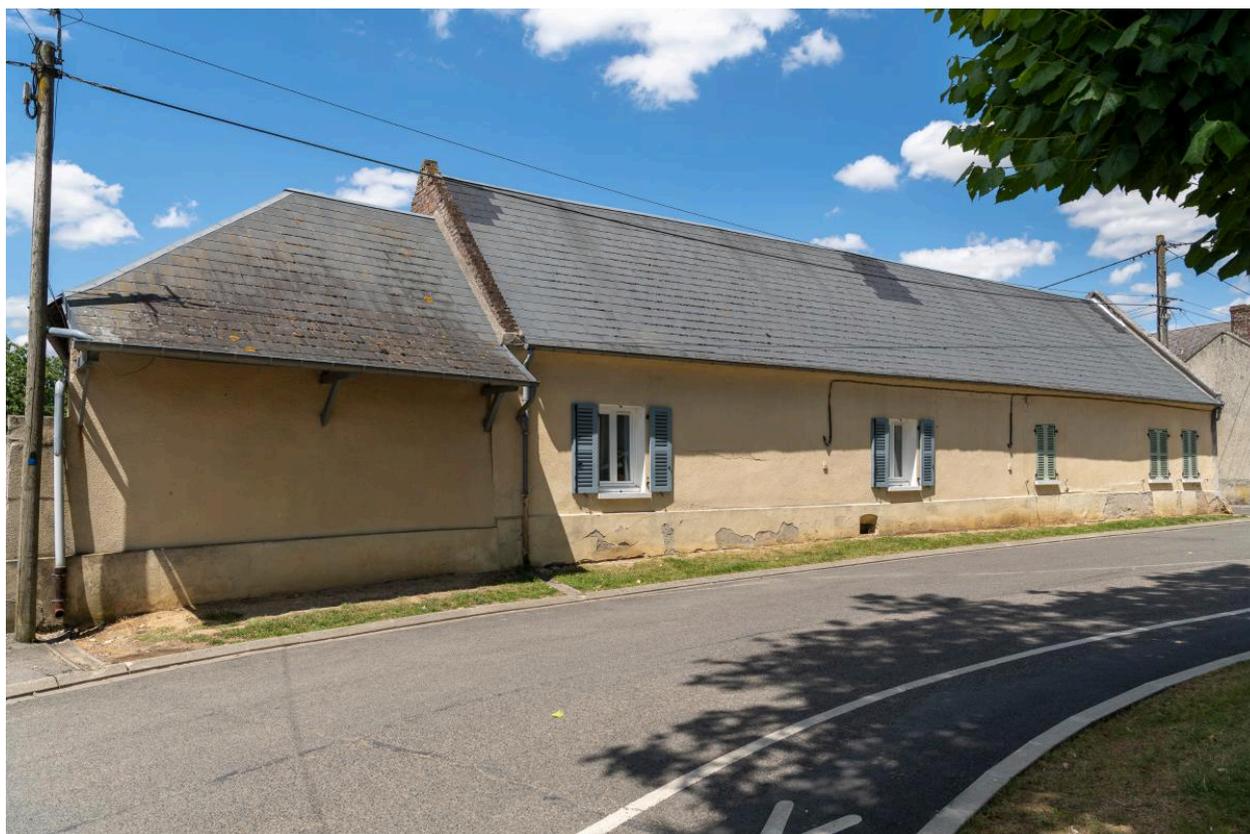
Logis en pierre, n°1 rue de  
l'École, vue depuis le sud-est.

Logis en pierre, n°1 rue de l'École, vue depuis le sud-est.

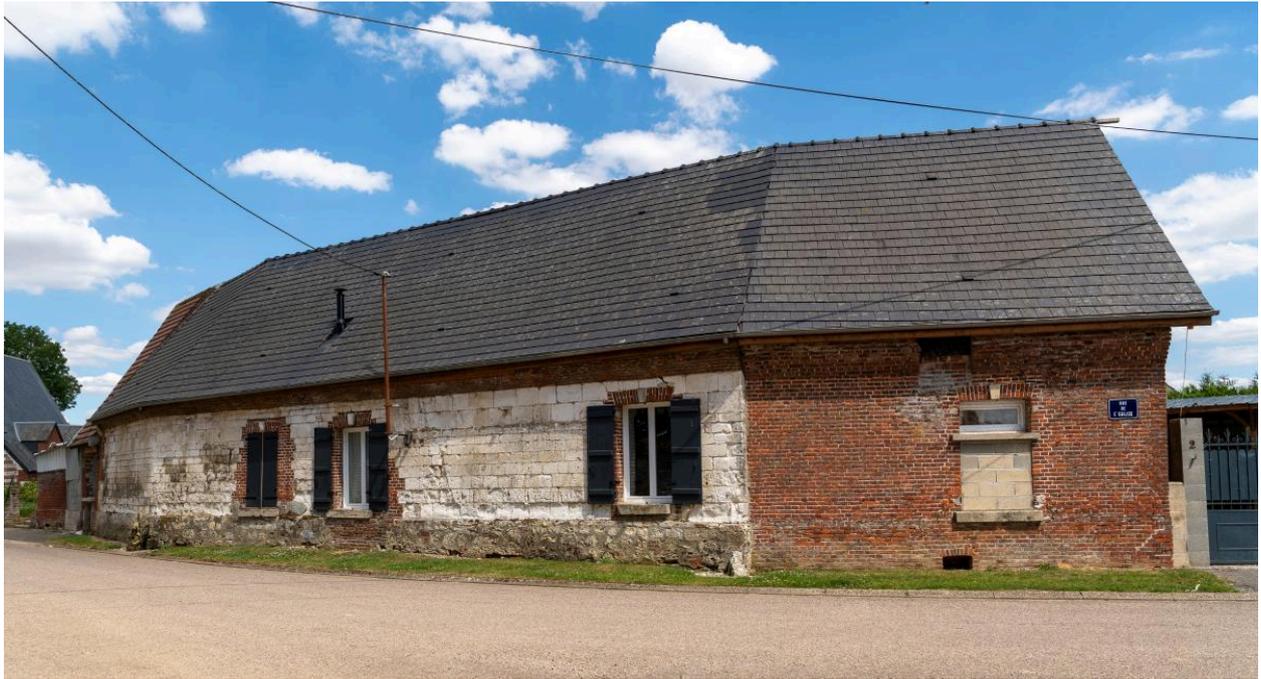
Maison en pierre (fin 18e ou début 19e siècle ?), n°2-4 rue de l'Église.  
Phot. Marc Kérignard  
IVR32\_20226000705NUCA

Maison en pierre (fin 18e ou début 19e siècle ?), n°2-4 rue de l'Église.

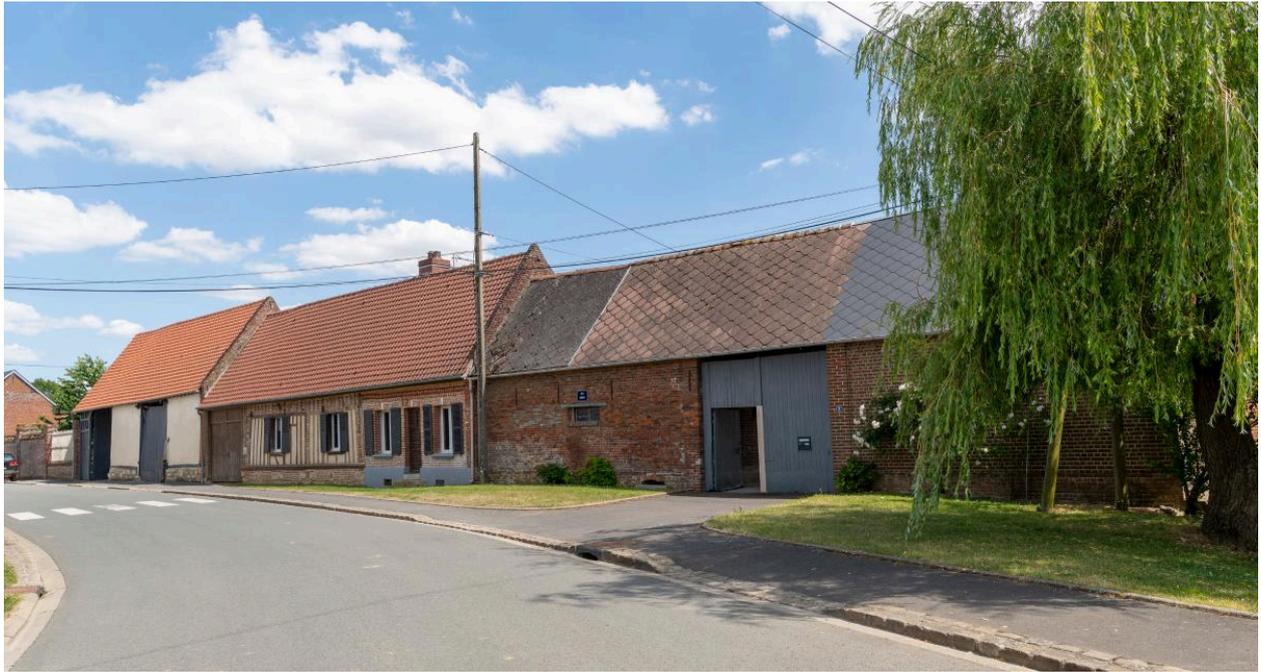
Vue générale avec granges et logis aménagés dans une ancienne grange (?), n°2 à 6 rue Neuve, vue depuis le nord-ouest.

La forme la plus fréquente est celle de la ferme picarde avec sa grange et son entrée charretière sur la rue et son logis en fond de cour. Elle est majoritaire dans la rue Neuve (n°2 (ill.), 6 (ill.), 7bis, 26, 31) ainsi que dans la rue Jeannette (n°9, 11 (ill.) et 13 (ill.)). Rue des Belles Dames, le n°10 relève également de cette typologie.
