Hauts-de-France, Somme  
Le Crotoy  
Bihen  
1 rue de Bihen

## Ferme

Numéro de dossier : IA80007834  
Date de l'enquête initiale : 2004  
Date(s) de rédaction : 2004  
Cadre de l'étude : inventaire préliminaire arrière-pays maritime picard  
Degré d'étude : étudié

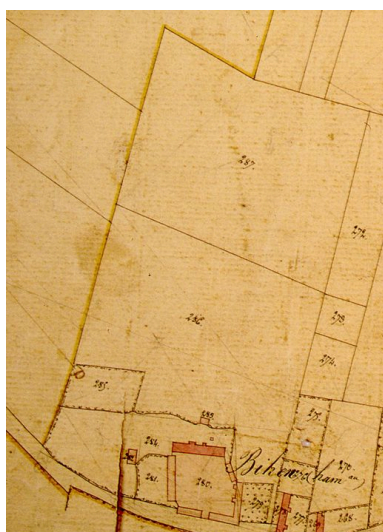
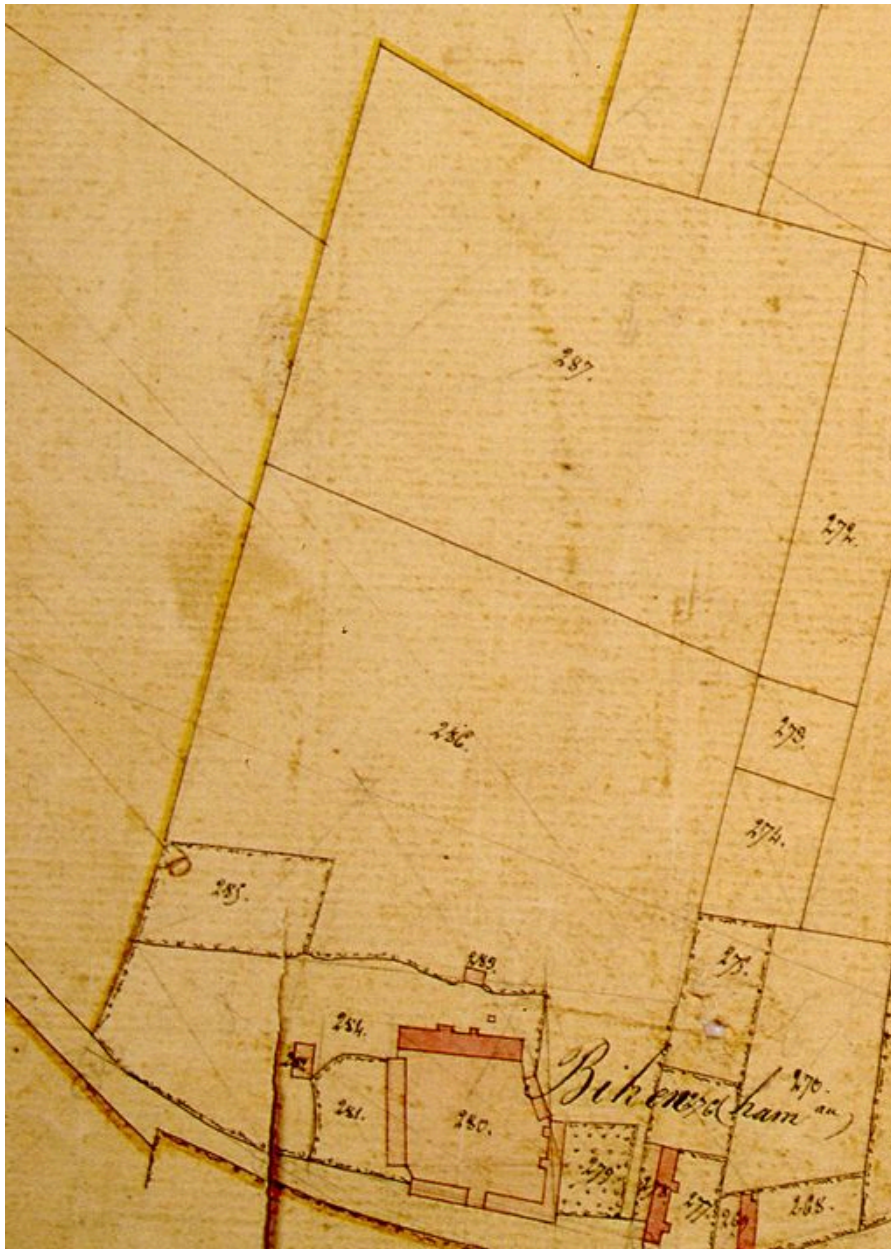
Extrait du cadastre  
napoléonien présentant le  
plan de la ferme en 1828.

Extrait du cadastre napoléonien présentant le plan de la ferme en 1828.

Une ferme figure sur le cadastre napoléonien de 1828 selon un plan similaire. Elle semble pourtant avoir subi par endroit quelques remaniements. En effet, l'intérieur du logis, le mur gouttereau postérieur (ouest) ainsi que le bâtiment dans son prolongement sont d'origine : il pourrait donc avoir été construit au 18<sup>e</sup> siècle ou au début du siècle suivant. Les étables et écuries en briques jaunes au nord-ouest pourraient dater des années 1850 ou 1860. La grange (au sud) a été reconstruite au début du 20<sup>e</sup> siècle. D'après la propriétaire, les étables (à l'est et au nord) ont été restaurées dans les années 1940. Les écuries dans le prolongement du logis peuvent avoir également appartenu à cette phase de construction. La façade du logis a été entièrement remaniée dans les années 1970. Les deux petits bâtiments à l'ouest et au sud de la ferme, visibles sur le plan de 1828, ont aujourd'hui disparu (à une date inconnue). Une extension récente a été ajoutée au logis à l'ouest de celui-ci.

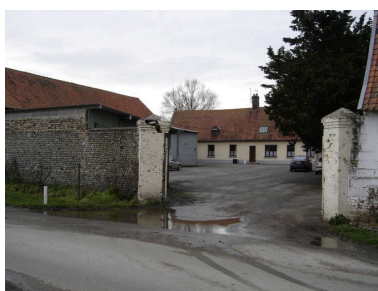
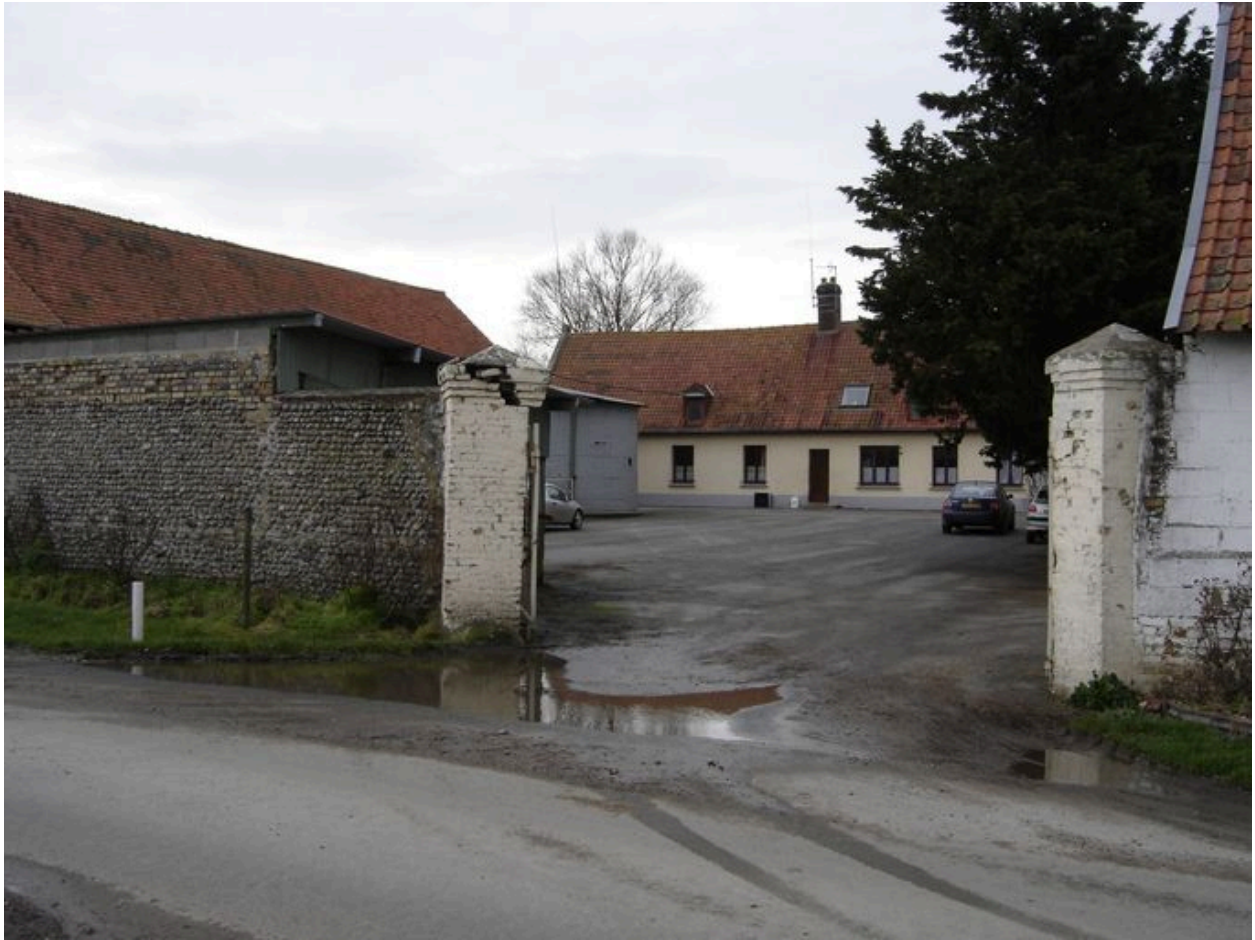
Vue de l'entrée de la  
ferme depuis la rue.  
Phot. Catherine Fourmond  
IVR22\_20058001435NUCA

Vue de l'entrée de la ferme depuis la rue.

La ferme occupe le sud du hameau le Bihen ; elle est longée à l'est par la voie communale menant à Saint-Quentin-en-Tourmont au nord. Les bâtiments s'organisent sur les quatre côtés d'une cour. L'entrée, matérialisée par des piliers en brique disposés de biais, se fait à l'est de celle-ci. Le logis en torchis et pans de bois occupe le fond de l'espace intérieur. Long de sept travées, il dispose au sud d'un pignon découvert. Ce dernier a bénéficié d'un appareillage mixte de galets et briques aux chaînes d'angle (tout comme son pendant au nord). La souche de cheminée occupe le centre de la toiture, témoignant ainsi de la place du foyer au cœur du logis. Le toit à longs pans est en pannes picardes. L'intérieur possède encore sa cheminée picarde, ses boiseries et la distribution des pièces d'origine. Dans le prolongement de la partie habitable au nord, se trouvent les écuries dont le pignon et le mur gouttereau occidental sont en maçonnerie mixte de briques aux chaînes d'angle et de blocage de galets en remplissage. Le pignon découvert nord est percé d'une fenêtre permettant l'engrangement. Le plafond est pourvu d'un lourd plancher. L'entrée à l'est dispose de corbeaux chanfreinés. Une petite ouverture pratiquée dans le mur sud permet, depuis la chambre, de surveiller les animaux.

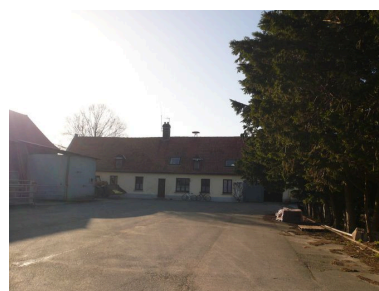
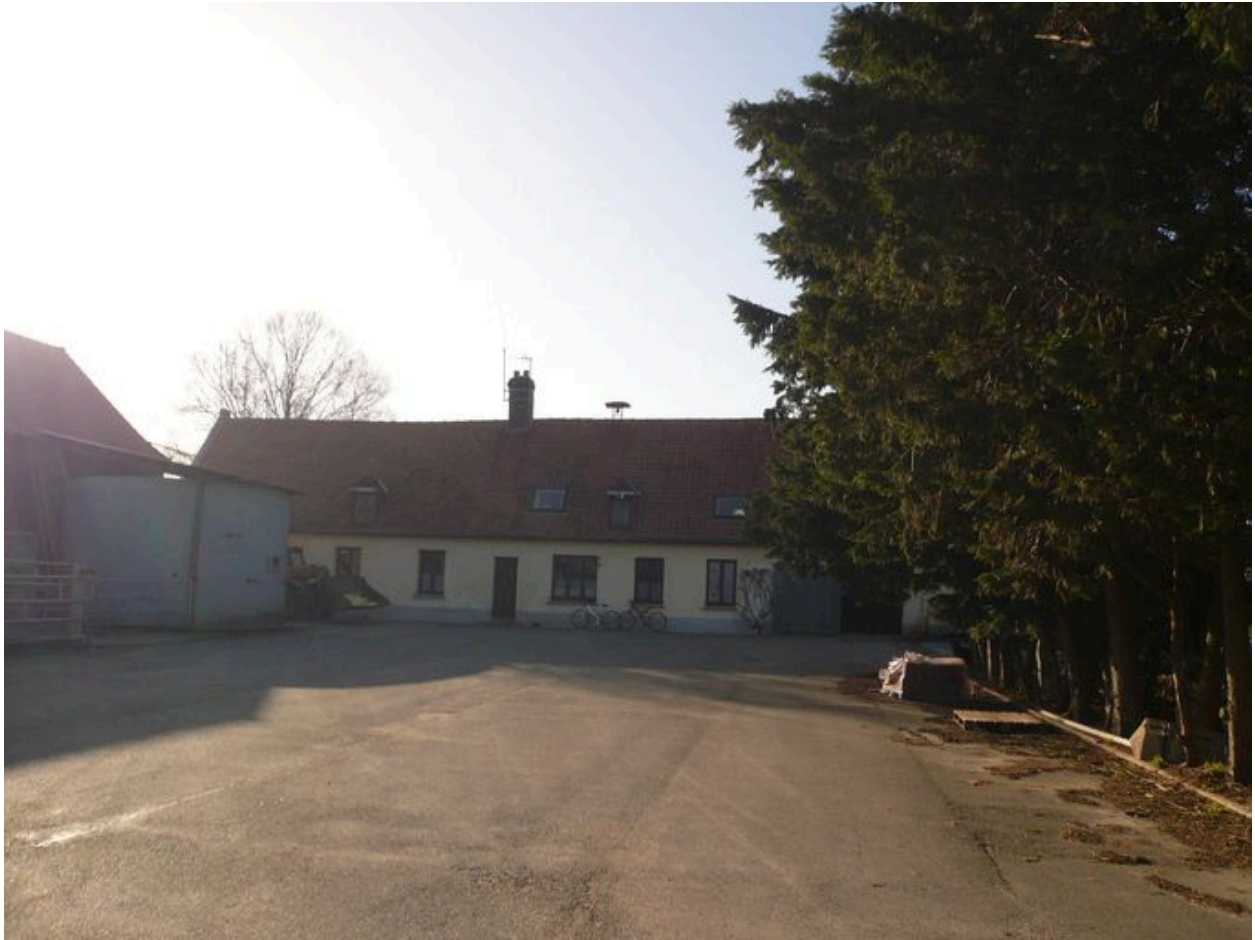
Vue du logis.  
Phot. Inès Guérin  
IVR22\_20058006377NUCA

Vue du logis.

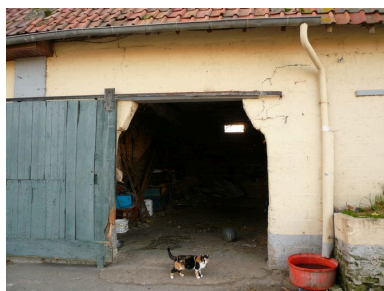
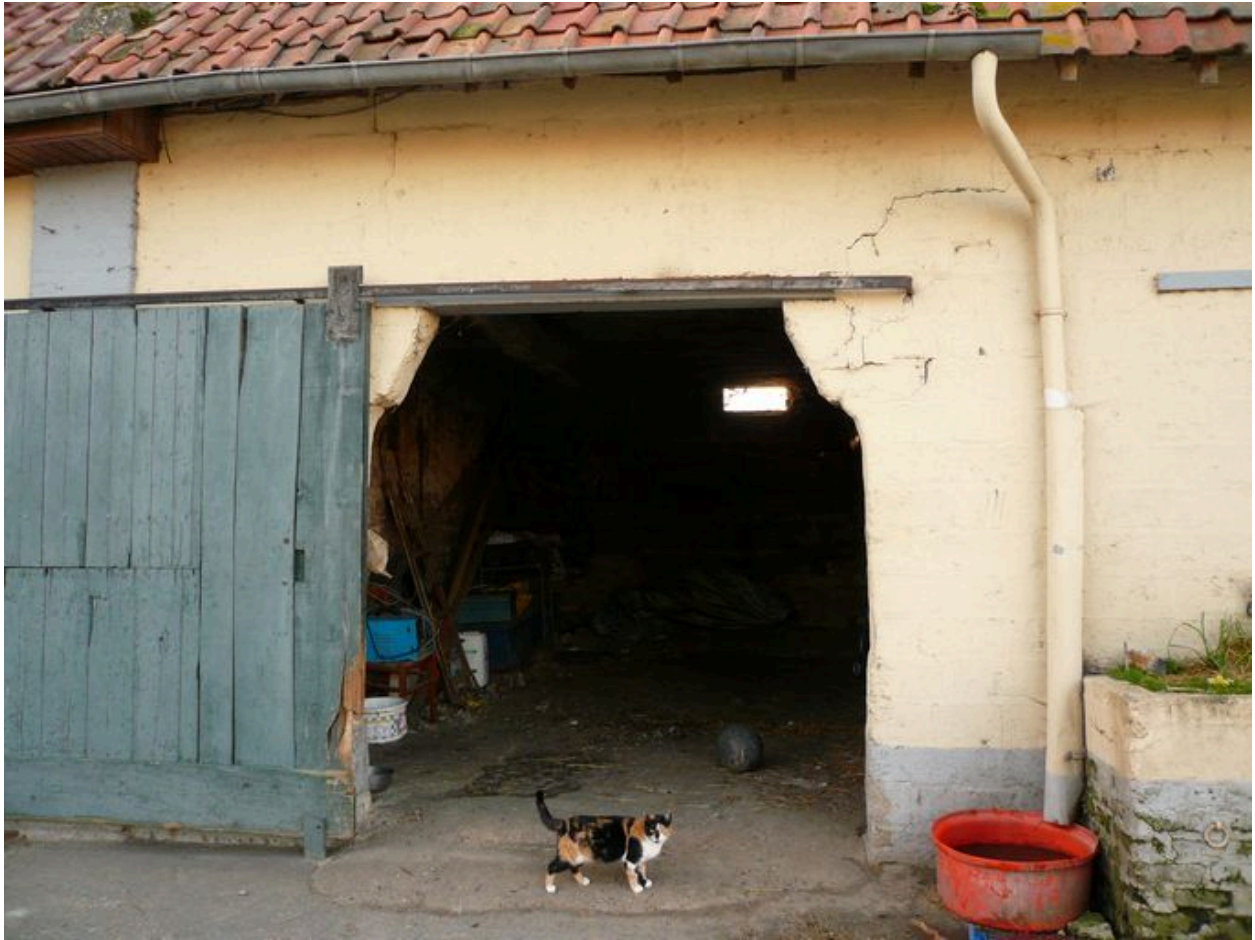
Vue de l'entrée de l'écurie située dans le prologement du logis.  
Phot. Inès Guérin  
IVR22\_20058006378NUCA

Vue de l'entrée de l'écurie située dans le prologement du logis.

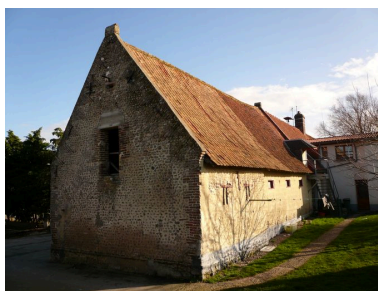
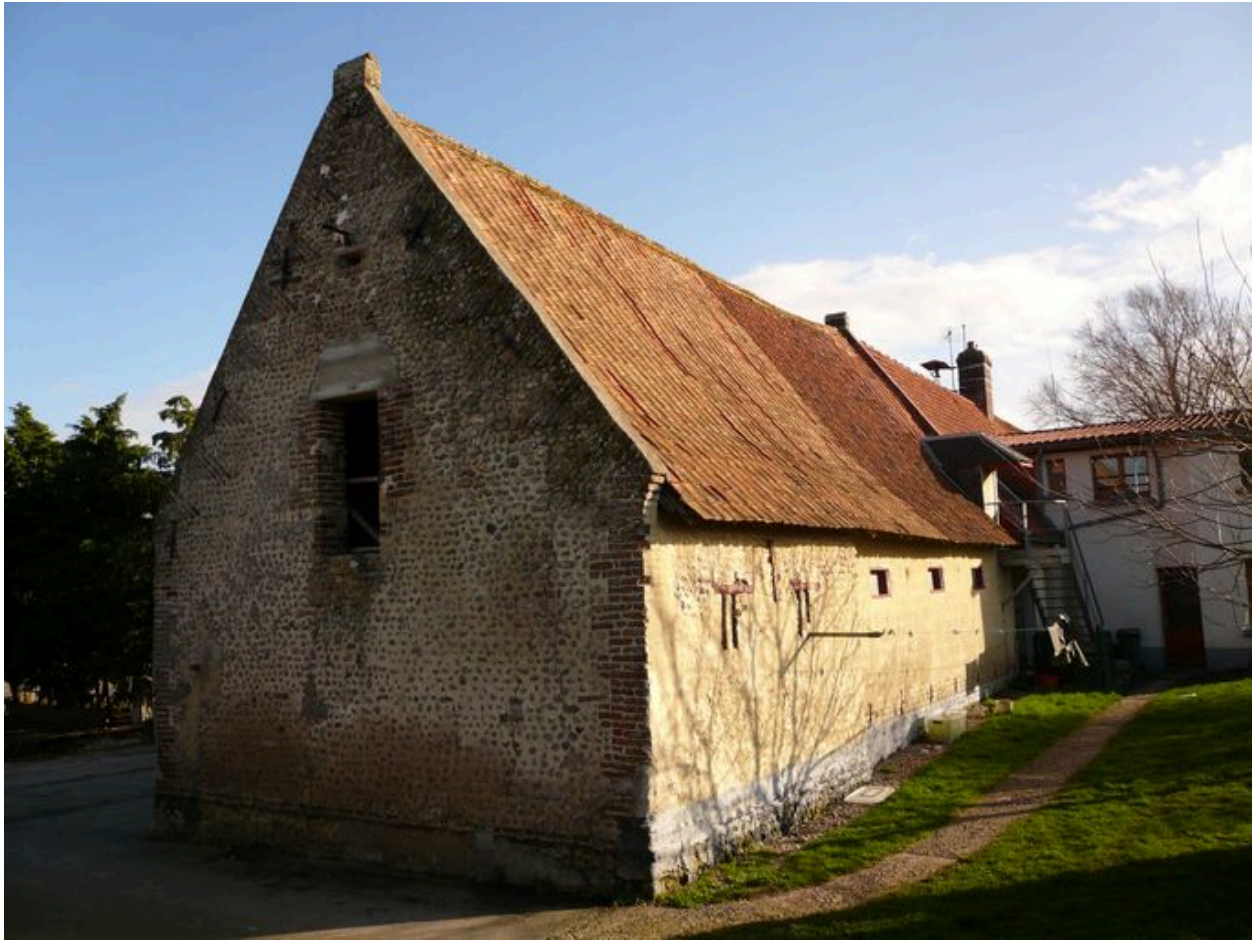
Vue postérieure de l'écurie.  
Phot. Inès Guérin  
IVR22\_20058006380NUCA

Vue postérieure de l'écurie.

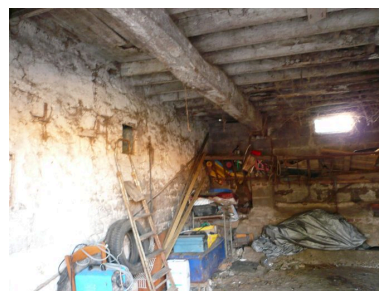
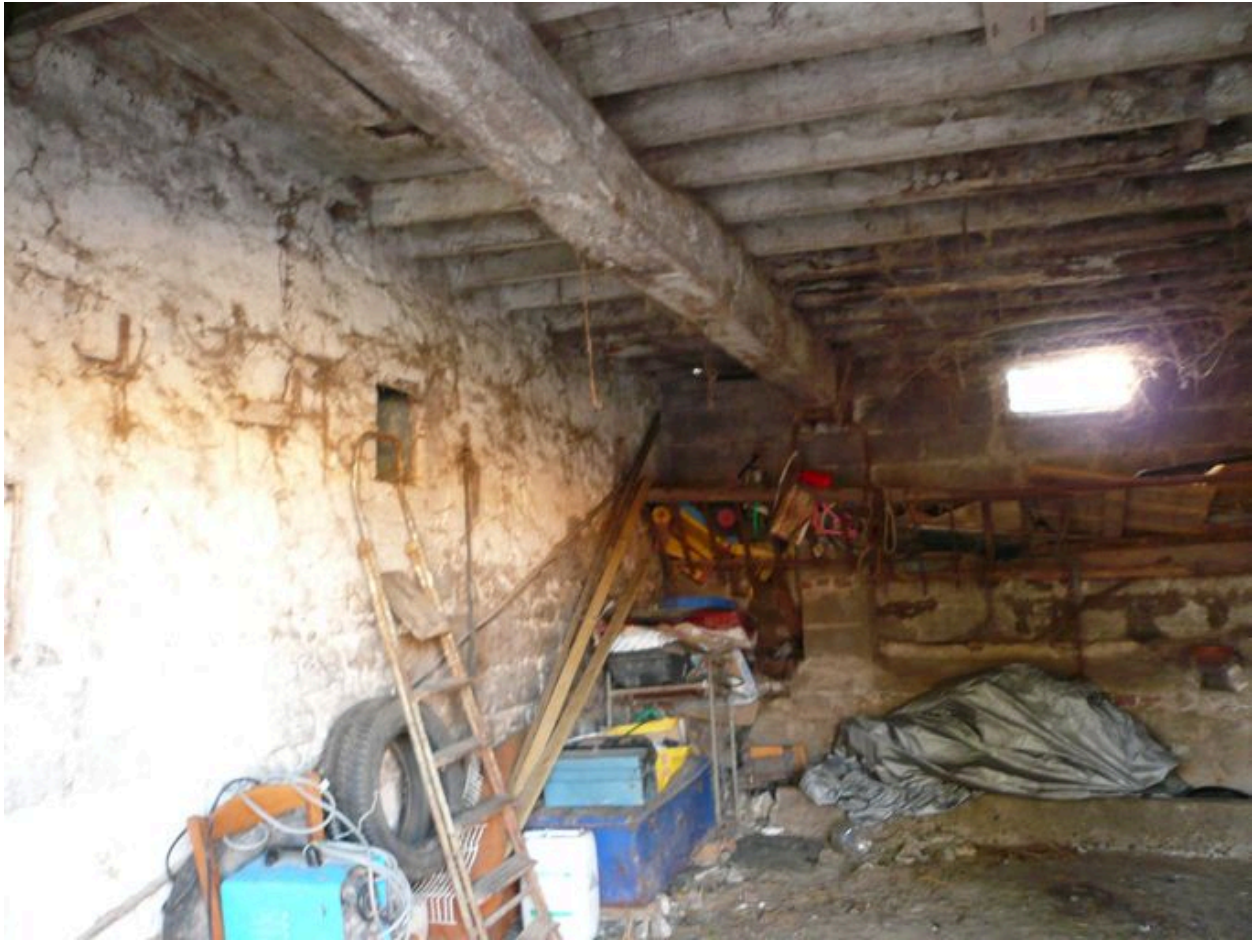
Vue intérieure.  
Phot. Inès Guérin  
IVR22\_20058006379NUCA

Vue intérieure.

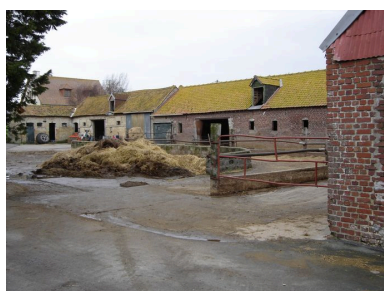
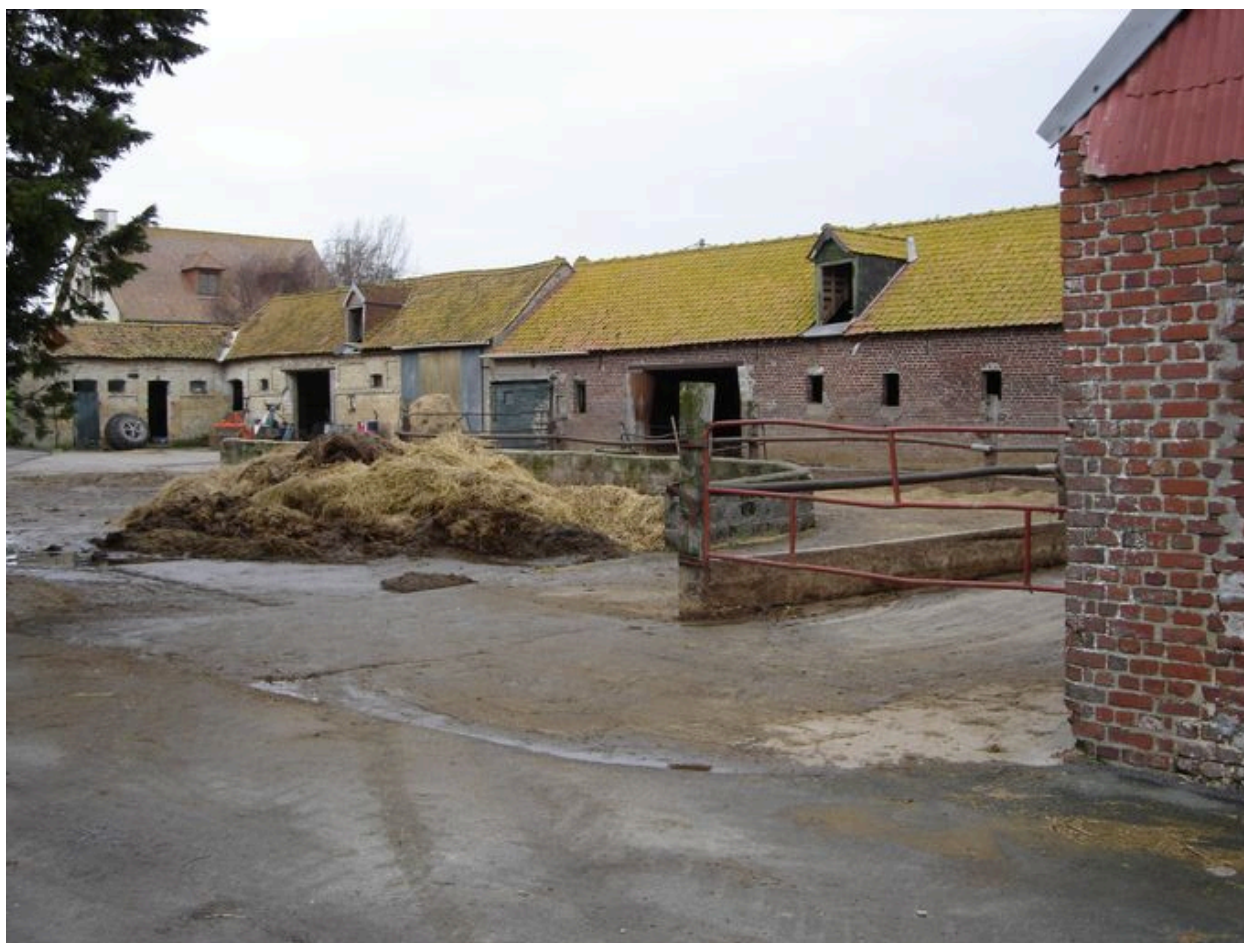
Vue des étables et écuries situées au nord-ouest de la cour.  
Phot. Catherine Fourmond  
IVR22\_20058001434NUCA

Vue des étables et écuries situées au nord-ouest de la cour.

Une seconde écurie, en briques jaunes, occupe la partie nord du côté occidental de la cour, se poursuivant en retour d'équerre à l'est. L'architecture est soignée puisque chaque module de trois travées (une porte entre deux ouvertures, placées en hauteur) dispose d'un jeu de contours saillants. Le comble est percé à plusieurs reprises de lucarnes. Dans le prolongement à l'est, se situent également les étables ou écuries, en briques rouges au module régulier. Les ouvertures, plus larges, ont parfois été condamnées, et deux grandes portes coulissantes y ont été posées. Le toit à longs pans est ici percé de deux lucarnes.

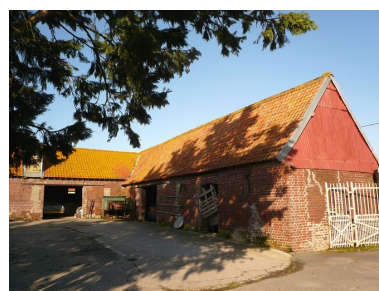
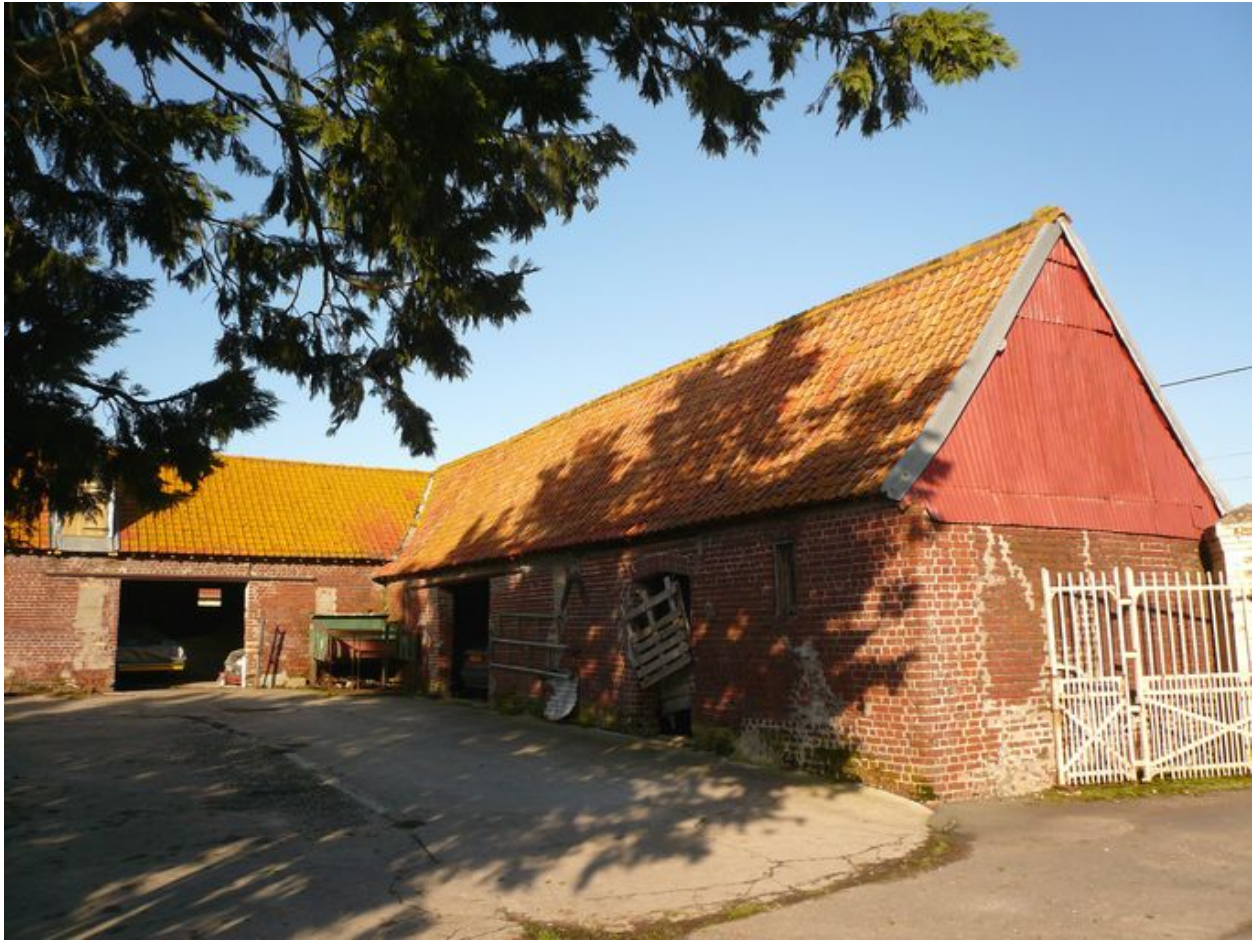
Vue des étables à l'est de la cour.  
Phot. Inès Guérin  
IVR22\_20058006383NUCA

Vue des étables à l'est de la cour.

Les étables se poursuivent encore le long de la partie orientale jusqu'au portail d'entrée. Seul le mur oriental a reçu un complément en parpaing, le reste étant en brique. Le toit à longs pans en tuile n'est pas ajouré ici.

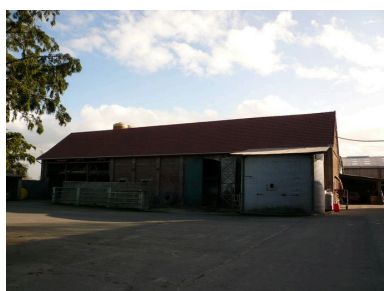
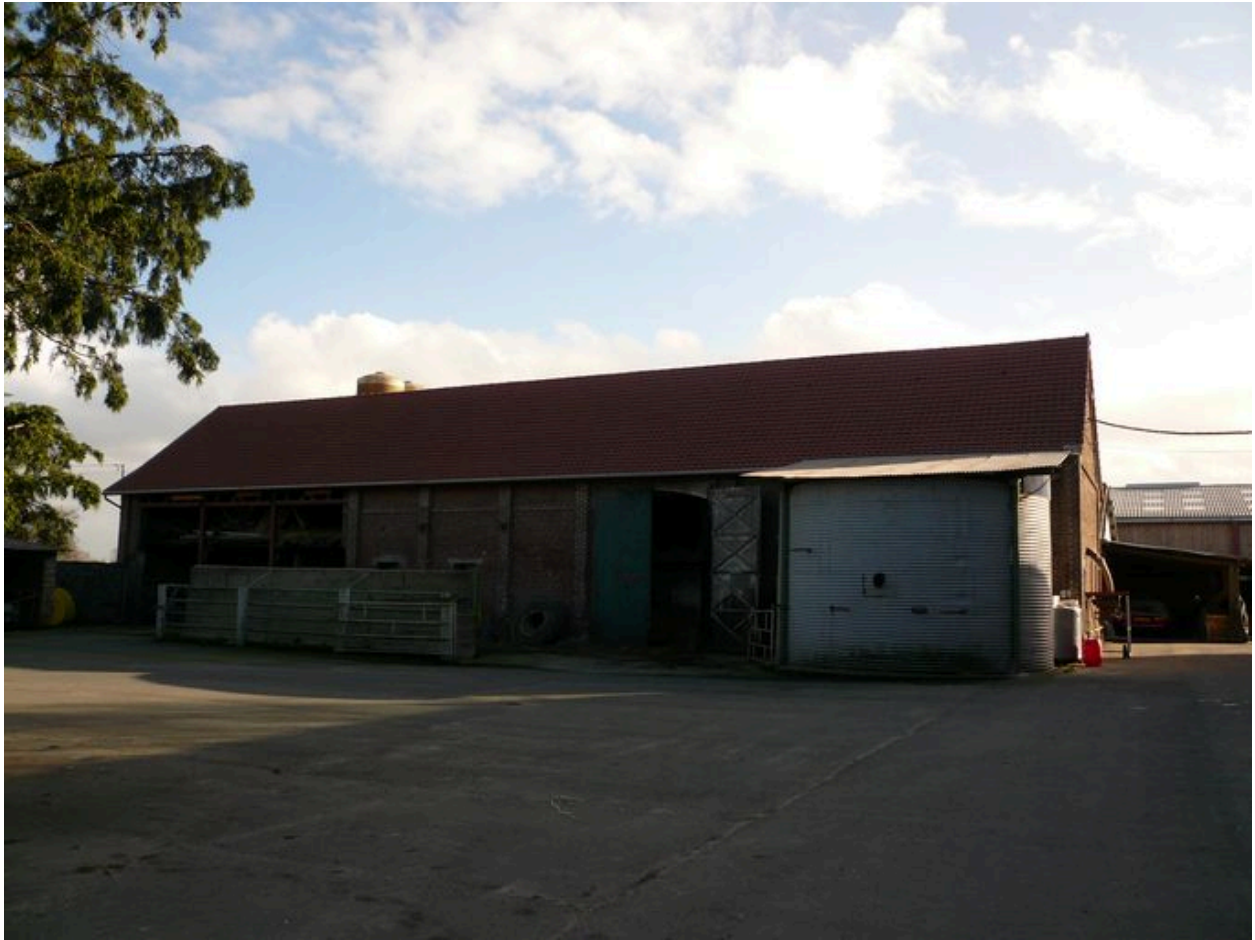
Vue de la grange au sud.  
Phot. Inès Guérin  
IVR22\_20058006384NUCA

Vue de la grange au sud.

Grand bâtiment entièrement en brique, la grange à foin et à paille est implantée au sud de la cour.

Elle a bénéficié de la présence d'une haute porte à deux battants, desservant un couloir traversant l'édifice de part en part. La pâture dépendant de la ferme se situe en face, de l'autre côté de la route.

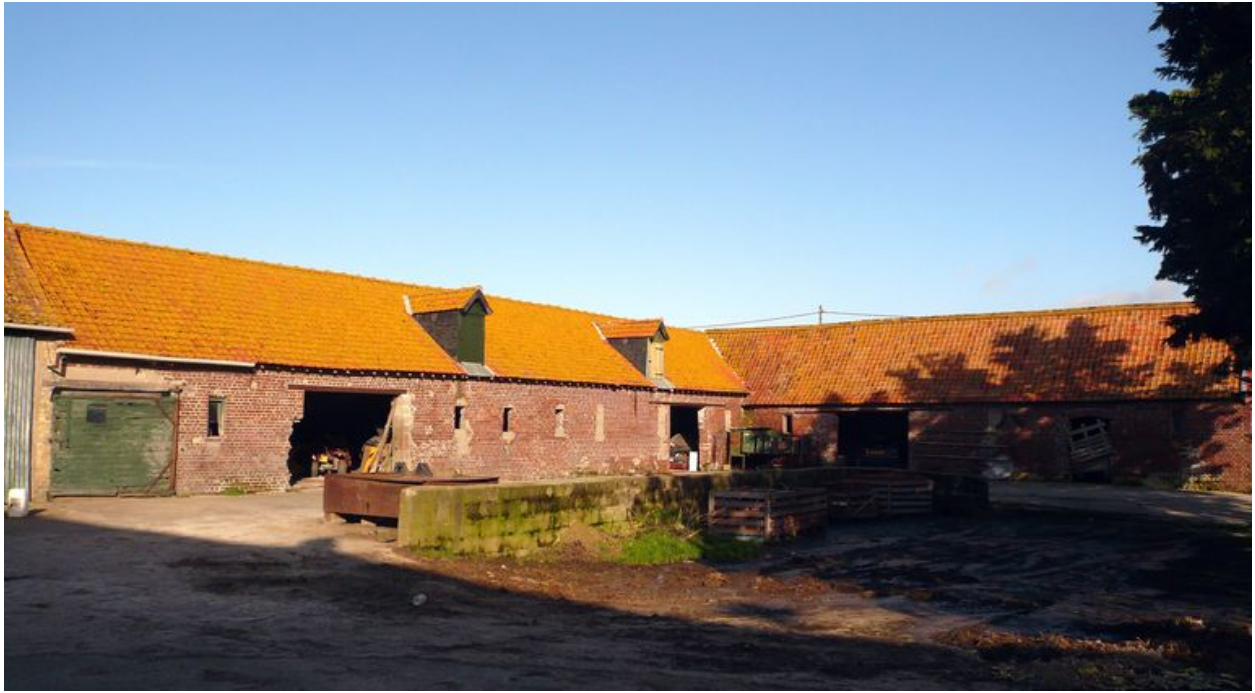
Vue des étables au nord-est de la cour.  
Phot. Inès Guérin  
IVR22\_20058006382NUCA

Vue des étables au nord-est de la cour.
