Hauts-de-France, Somme  
Pernois  
Église paroissiale Saint-Martin, rue de l'Église

## Clôture de chœur (table de communion)

Numéro de dossier : IM80001622  
Date de l'enquête initiale : 2009  
Date(s) de rédaction : 2009  
Cadre de l'étude : inventaire topographique Val-de-Nièvre, mobilier et objets religieux  
Degré d'étude : étudié

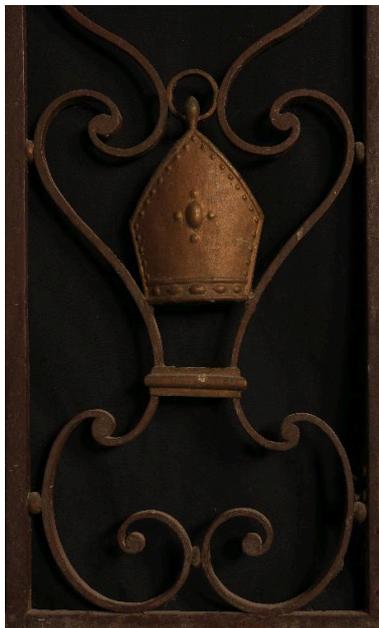
Détail d'un élément  
décoratif : mitre épiscopale.  
Phot. Marie-Laure Monnehay-Vulliet  
IVR22\_20128001326NUC2A

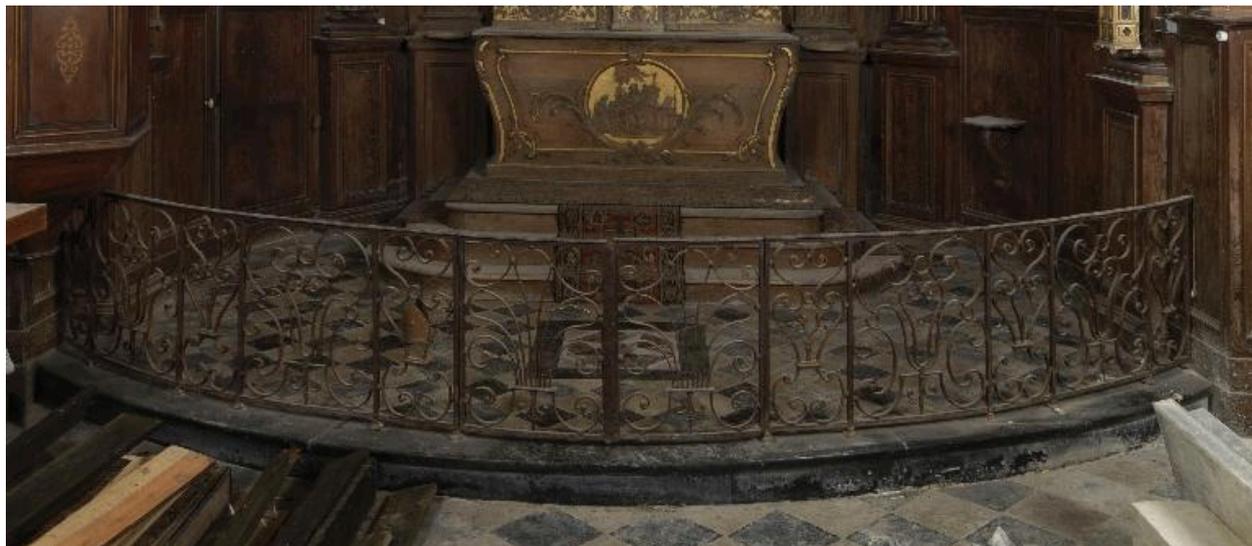
IVR22\_20138000621NUC2A

Vue de la partie centrale.

La clôture en fer forgé, peint et doré est fixée en bordure de la plate-forme du chœur dont elle épouse le plan cintré. Deux vantaux en assurent l'accès.

Le décor des éléments sur les vantaux forme un motif de fleurs de lys ajourées. Sur les dormants qui encadrent les vantaux, des entrelacs abritent les attributs épiscopaux rapportés, d'un côté une mitre et de l'autre une crosse.

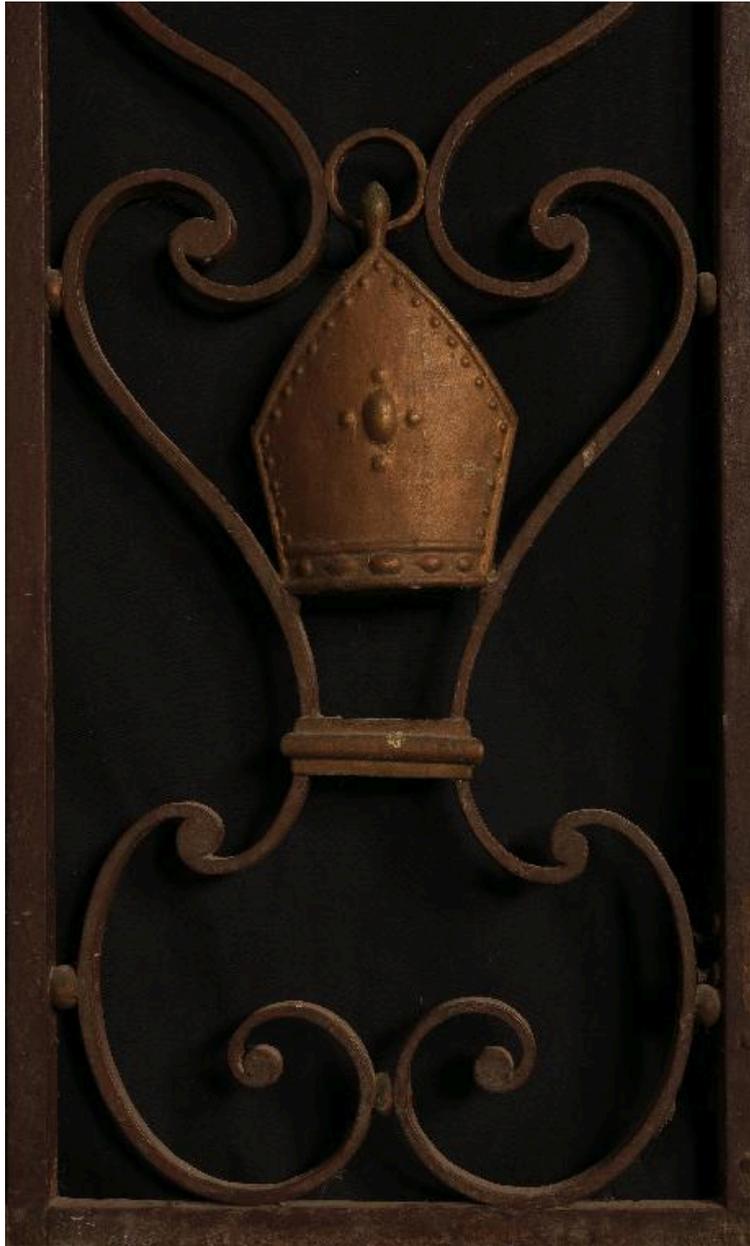
IVR22\_20128001326NUC2A

Détail d'un élément décoratif : mitre épiscopale.
