Hauts-de-France, Aisne  
Coingt  
la Croisette  
4 rue dite Grande-Rue

## Ferme

Numéro de dossier : IA02000628  
Date de l'enquête initiale : 1997  
Date(s) de rédaction : 1997  
Cadre de l'étude : inventaire topographique canton d'Aubenton  
Degré d'étude : étudié

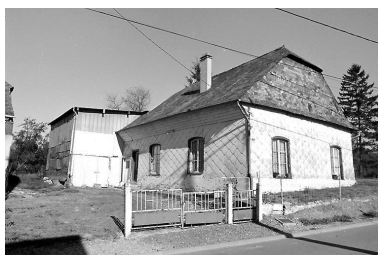
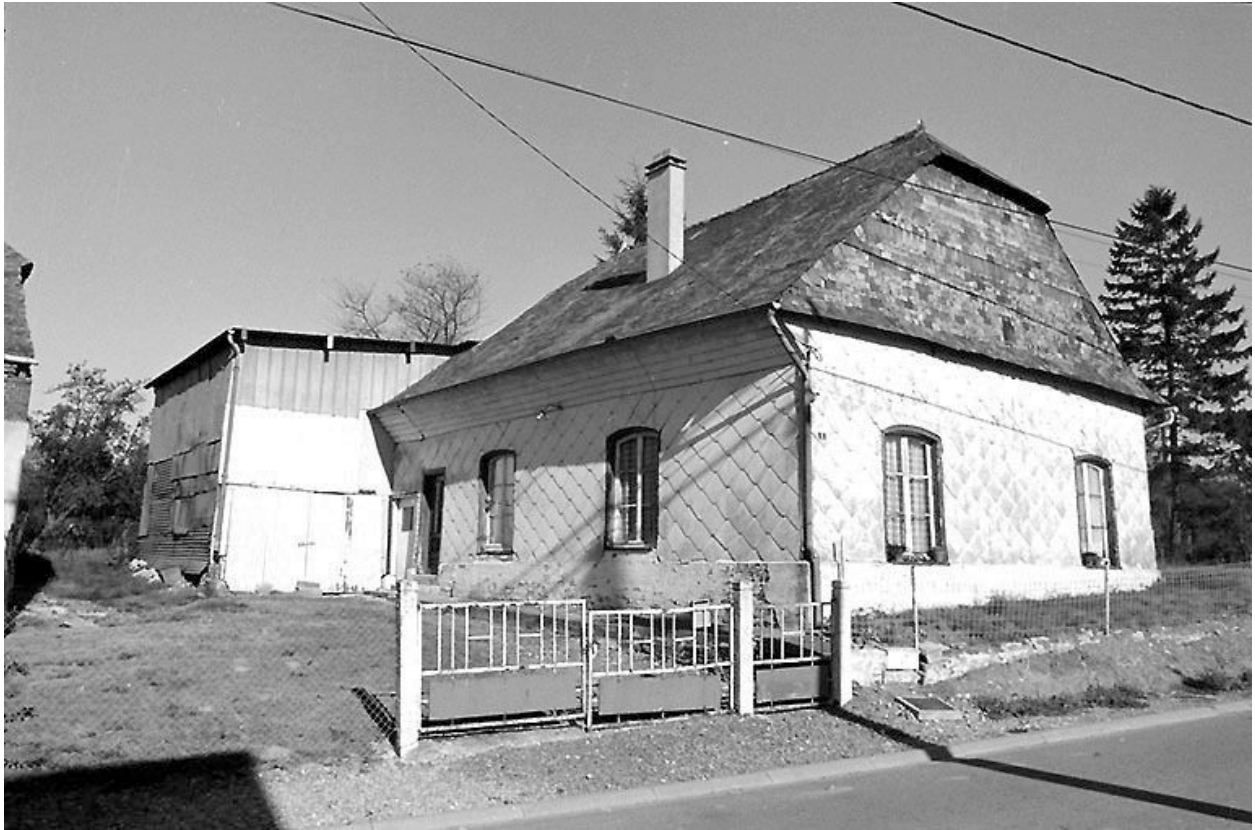
Vue générale.

Le logis est en pan de bois et torchis, sur un solin en moellon, silex et brique, recouvert d'un enduit. La totalité des élévations du logis, à l'exception de l'élévation postérieure, sont pourvues d'un essentage d'ardoise synthétique. La cave est voûtée en brique. Le toit en demi-croupe largement débordant est en ardoise, le comble à surcroît est revêtu d'un essentage d'ardoise. La grange au fond de la cour et attenante au logis, en pan de bois et torchis a été rebâtie en pan de tôle et essentage de tôle ondulée avec un appentis également en tôle ondulée.
