Hauts-de-France, Aisne
Aubenton
38 rue du Coq-Vert

Maison

Numéro de dossier : IA02000597
Date de l'enquête initiale : 1998
Date(s) de rédaction : 1998
Cadre de l'étude : inventaire topographique canton d'Aubenton
Degré d'étude : étudié

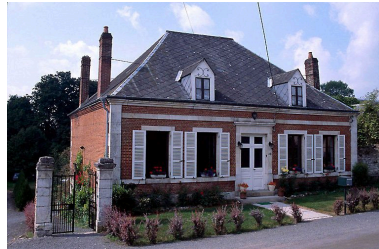
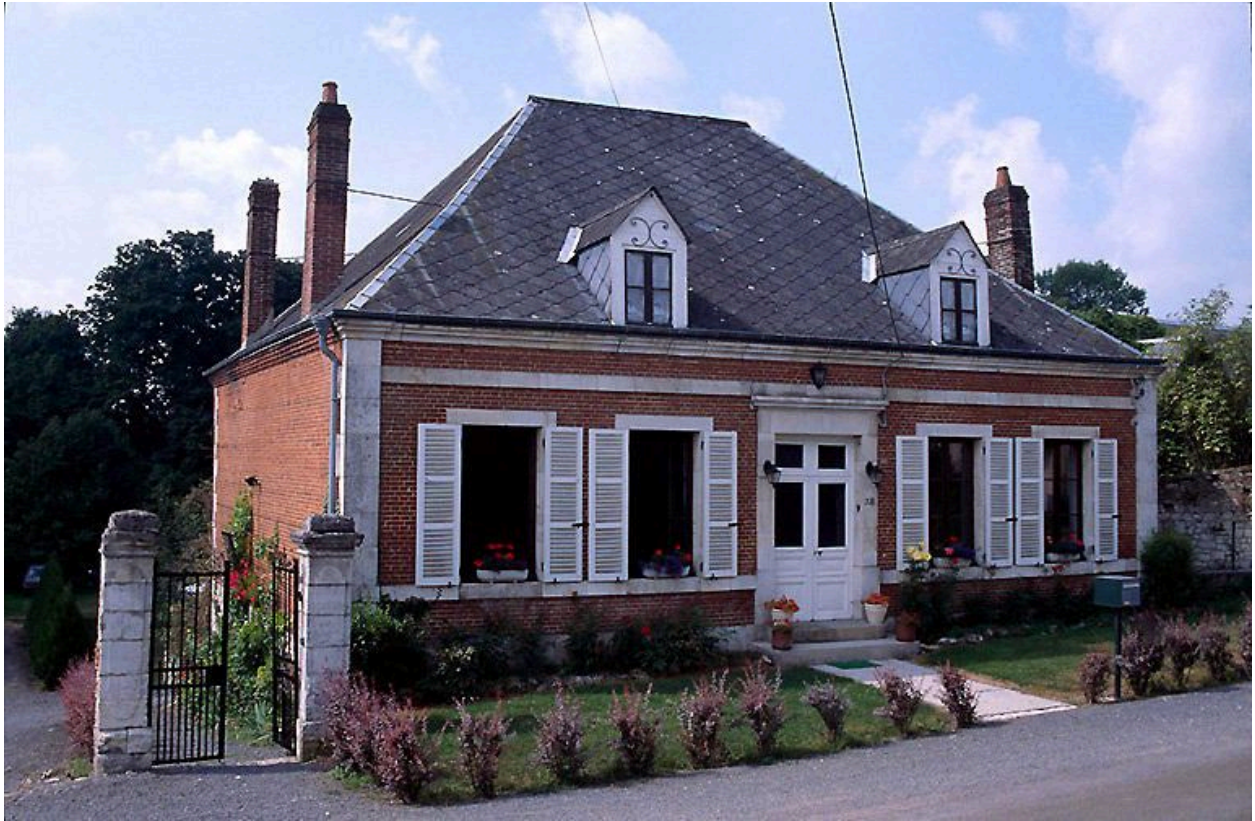
Vue générale.
Phot. Martine Plouvier
IVR22_19980203544ZA

Vue générale.

Le logis, en brique, double en profondeur, est en rez-de-chaussée surélevé sur un étage de soubassement, voûté en brique. La façade antérieure, à élévation ordonnancée sans travées, présente un décor architectural en pierre de taille (encadrement mouluré des ouvertures, corniche, chaînage des angles) . Les deux lucarnes de l'étage de comble sont couvertes de toits à deux pans et d'un essentage d'ardoise synthétique. Le logis est couvert d'une croupe en ardoise synthétique. La grange-étable attenante, comportant un comble à surcroît, et dont le logement possédait un four à pain, est en moellon calcaire, couverte d'une demi-croupe en ardoise synthétique.

Les angles de la façade antérieure sont ornés de pilastres corniers à ordre toscan, l'encadrement de la porte comporte une corniche de style néo-grec.
